Asbestinventarisatetest

Heidestraat 11, 2860 Sint-Katelijne-Waver

Attestnummer : 20231007-000129.000

Uitgegeven op : 07.10.2023

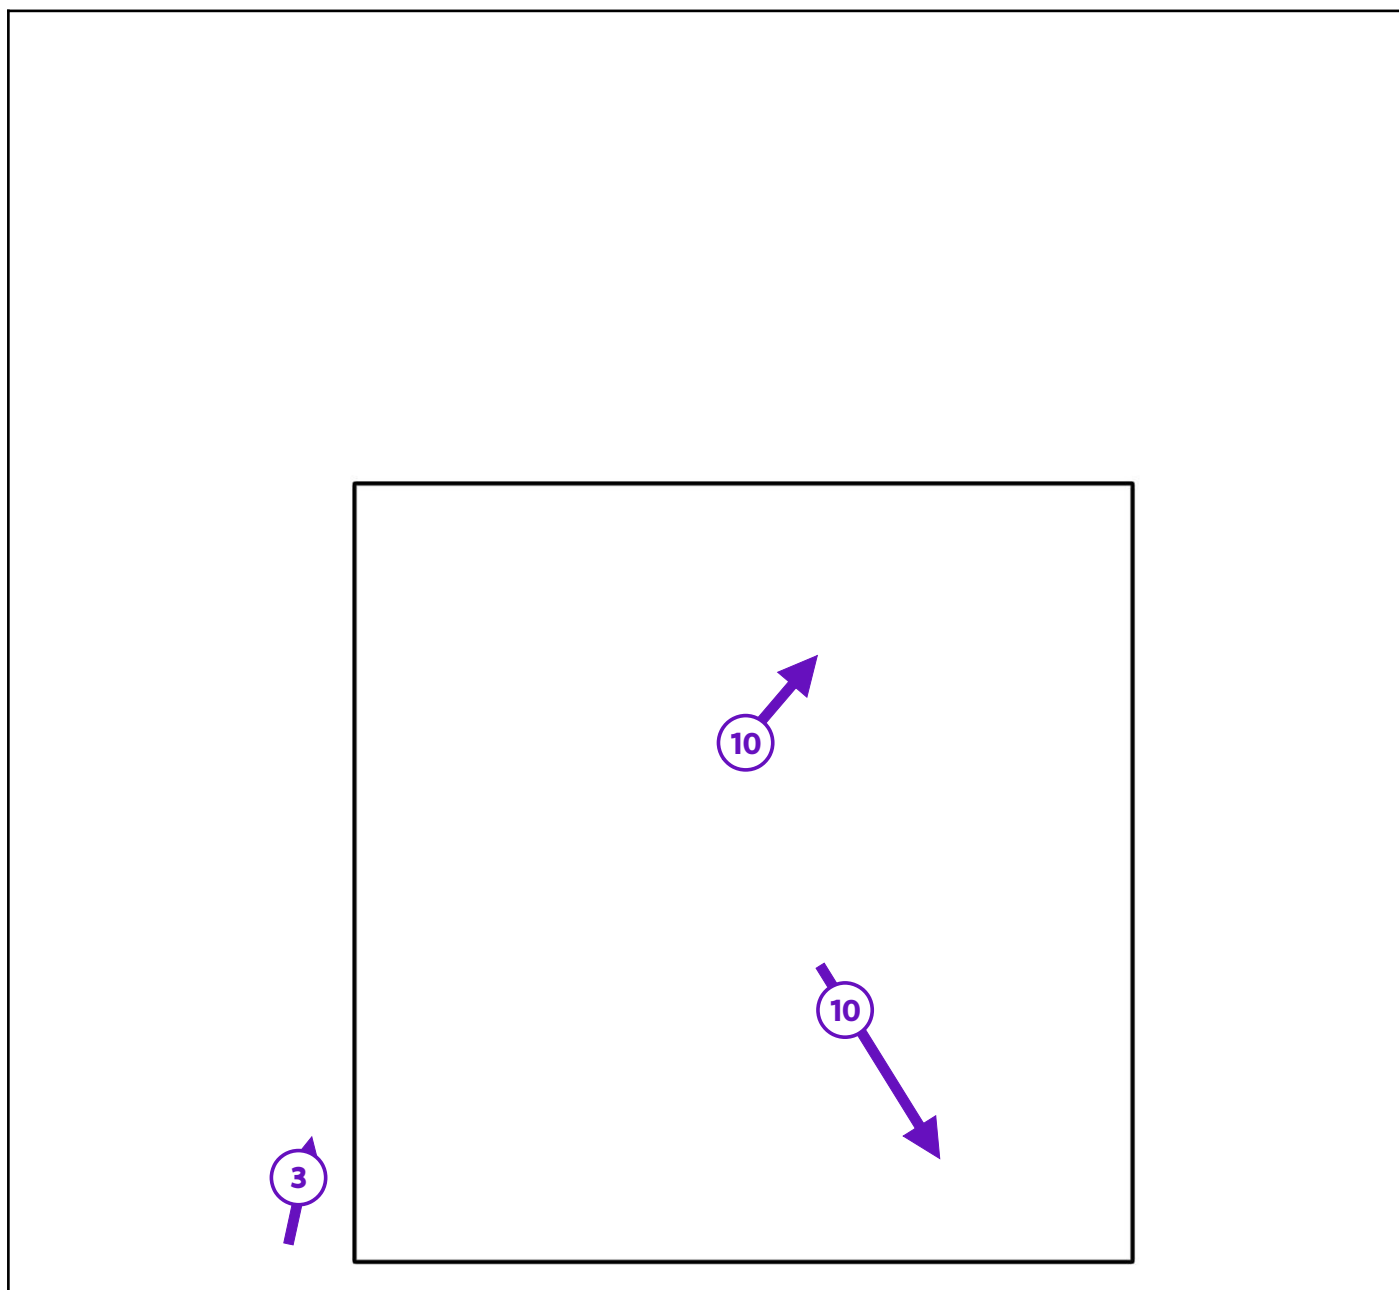
Plan 1.1: -1 kelder

Beschrijving	Type	Actie
3. Vloer kelder	Advies	-
10. Platen kelder	Advies	-

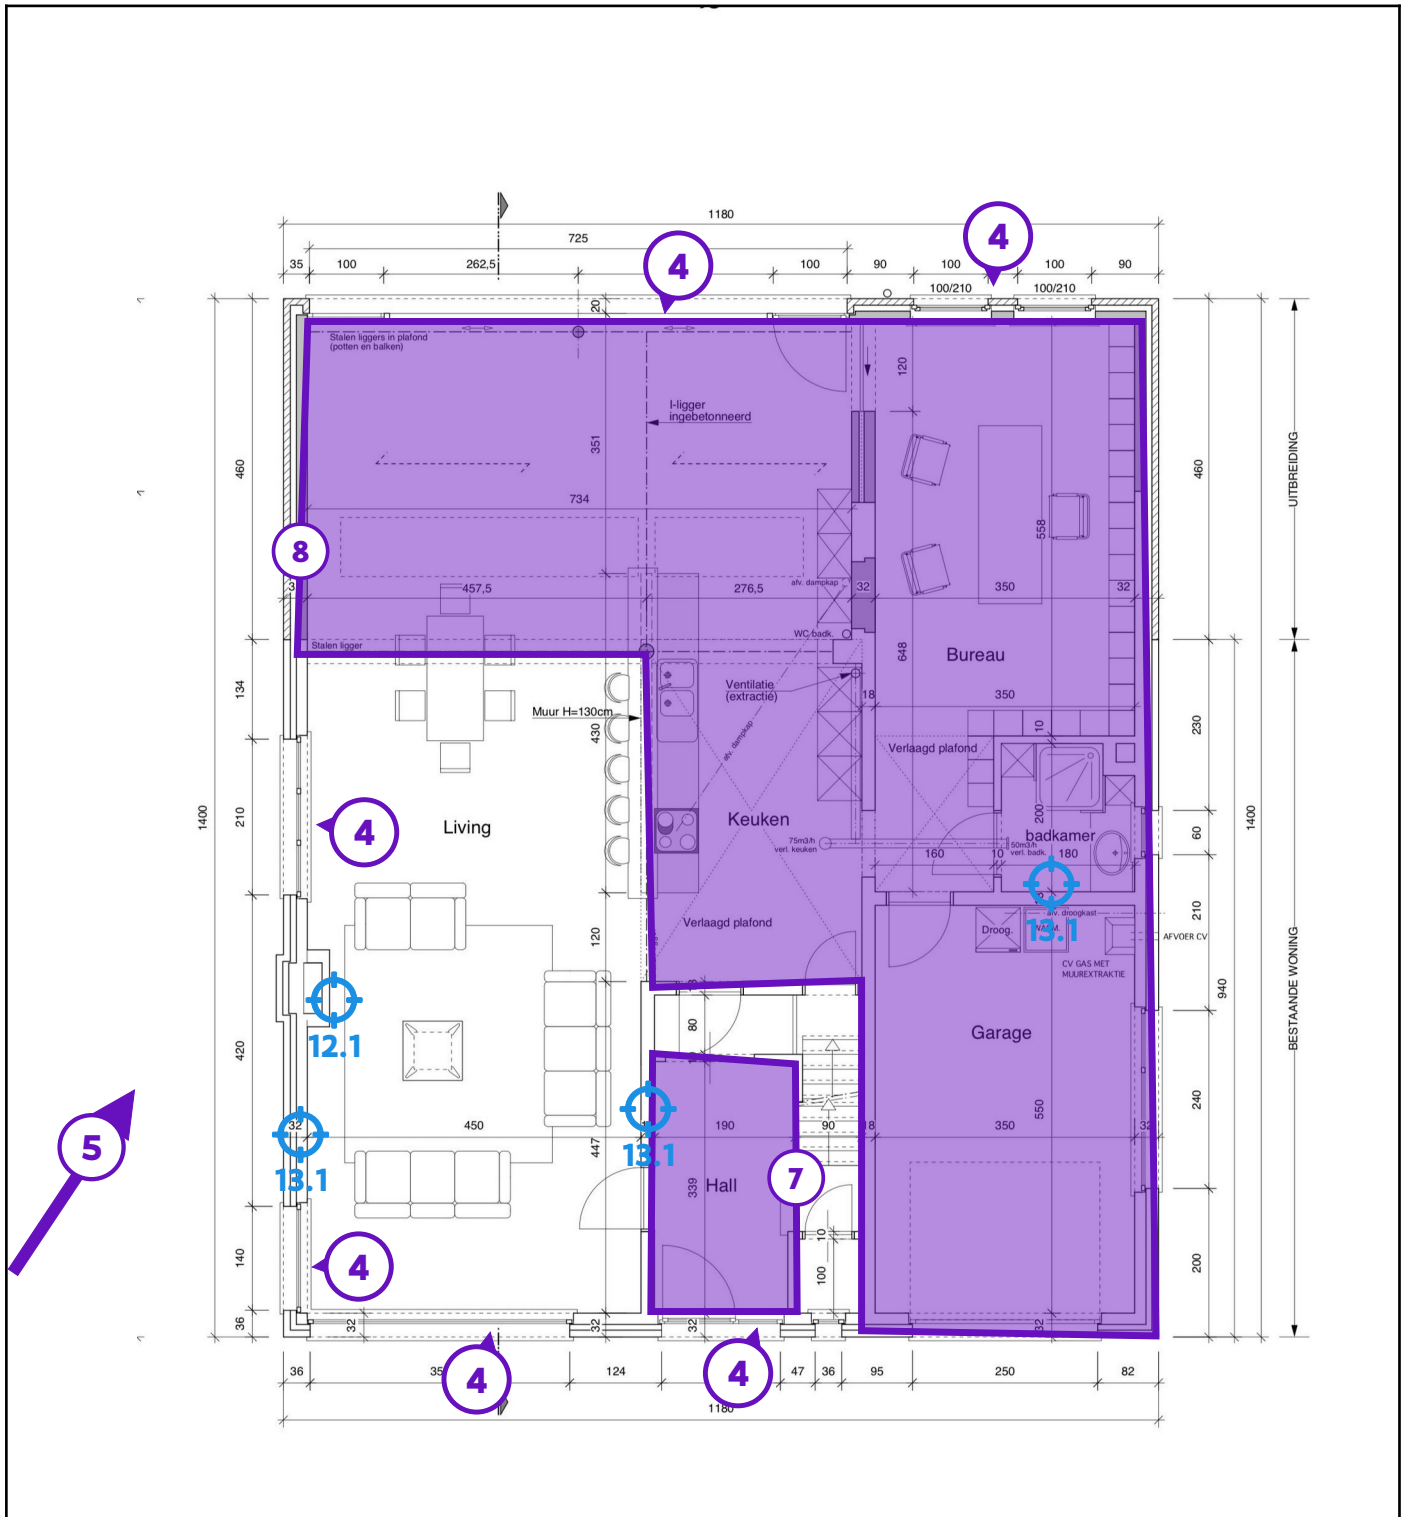
Plan 1.2: +0 verdieping

Beschrijving	Type	Actie
4. Alle vensterbanken	Advies	-

5. Alle plafonds	Advies	-
7. Inkomhal	Advies	-
8. Vloer keuken, eetplaats, hal, garage, bureakamer	Advies	-
12. Haard steen	Geen asbest	-
12.1 Code: 1	Puntmonster	-
13. Pleisterwerken	Geen asbest	-
13.1 Code: 4	Mengmonster	-

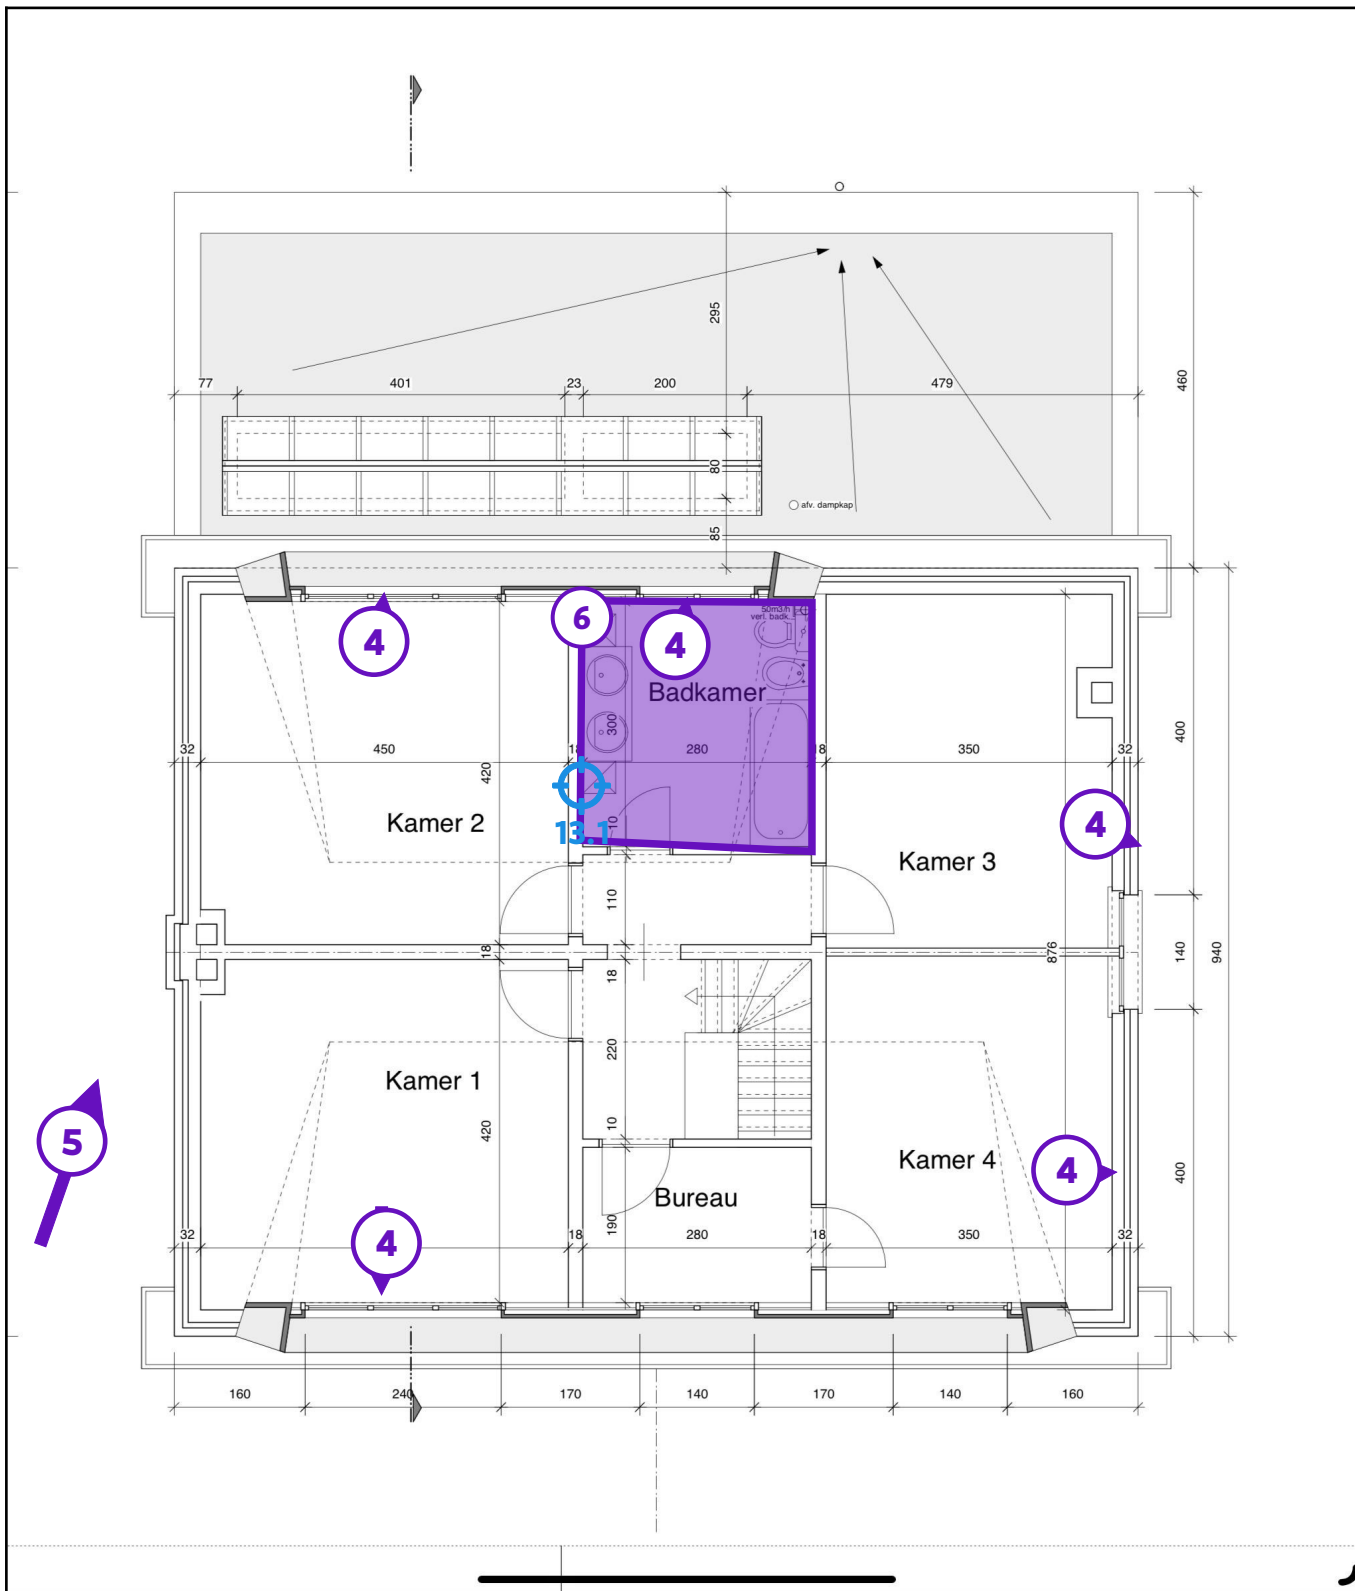
Plan 1.3: +1 verdieping

4. Alle vensterbanken	Advies	-
5. Alle plafonds	Advies	-
6. Badkamer	Advies	-
13. Pleisterwerken	Geen asbest	-
13.1 Code: 4	Mengmonster	-

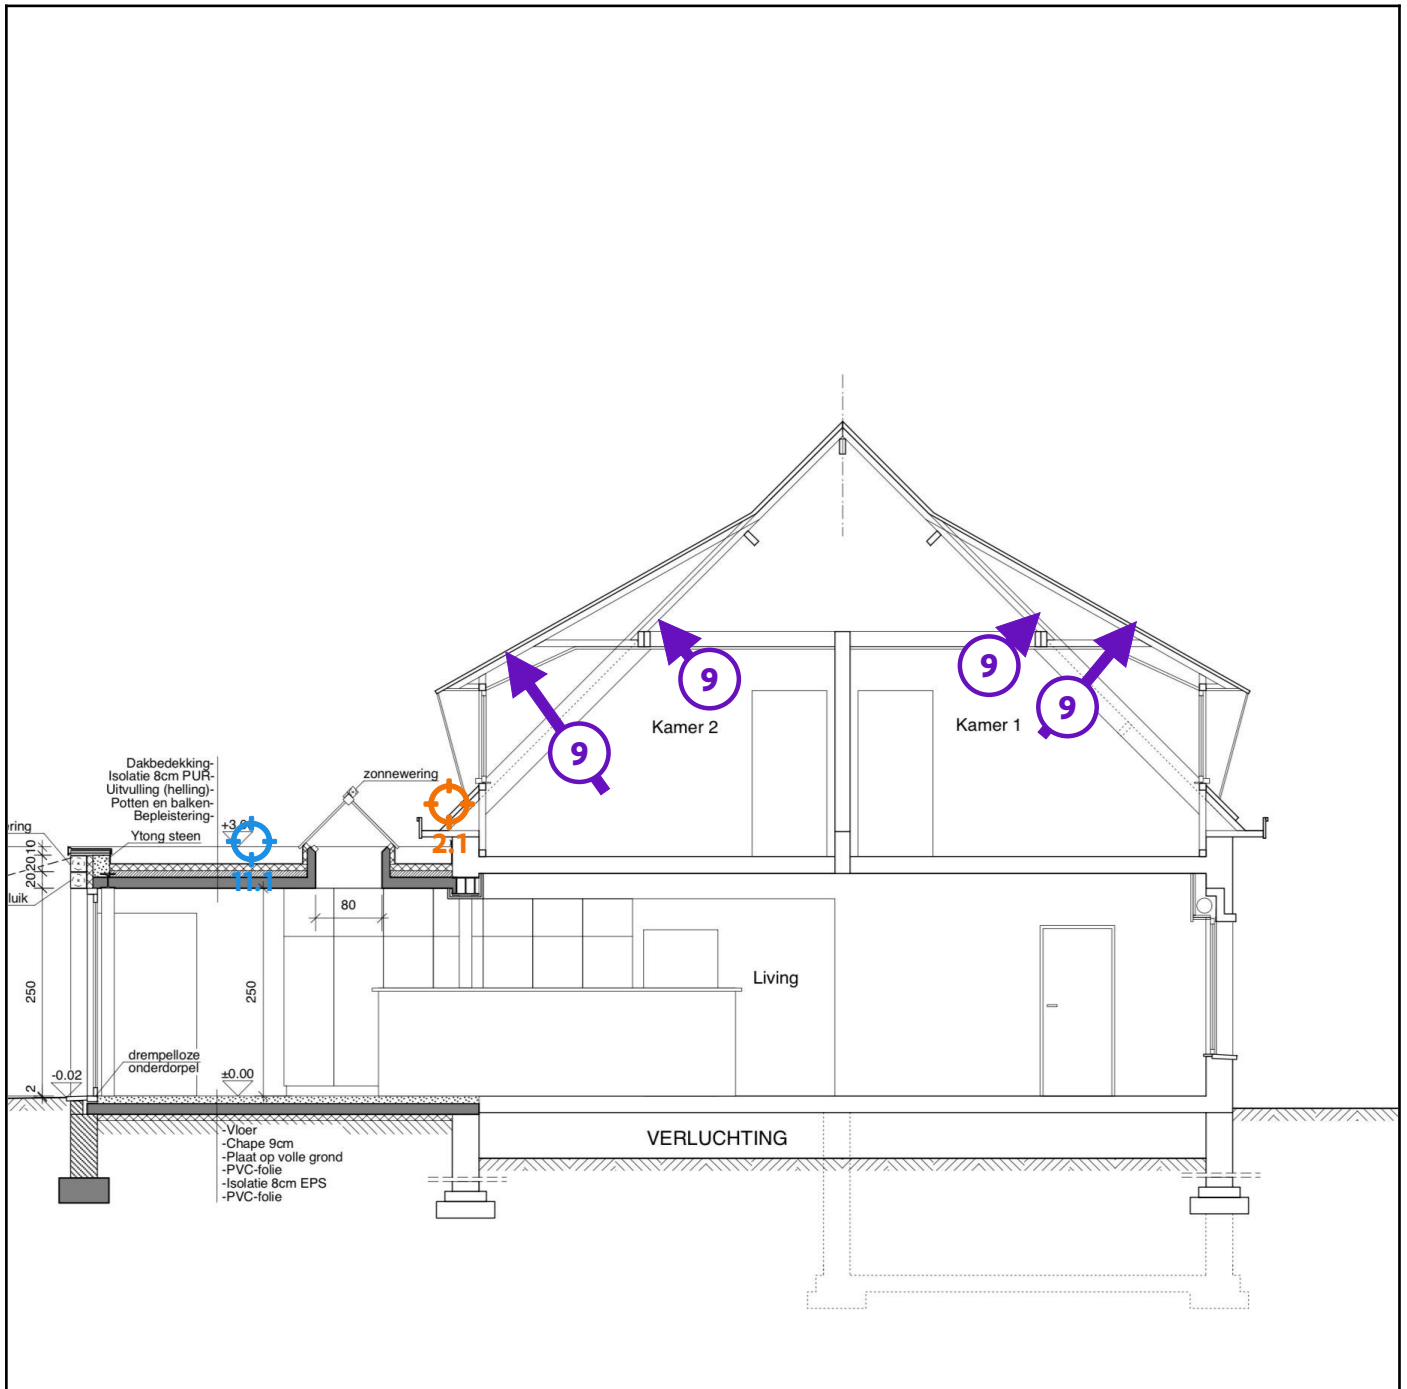
Plan 1.4: daken

Beschrijving	Type	Actie
2. Hellend dak	Asbestmateriaal	Verwijderen
2.1 Code: 5	Puntmonster	-
9. Onderdak plaat	Advies	-

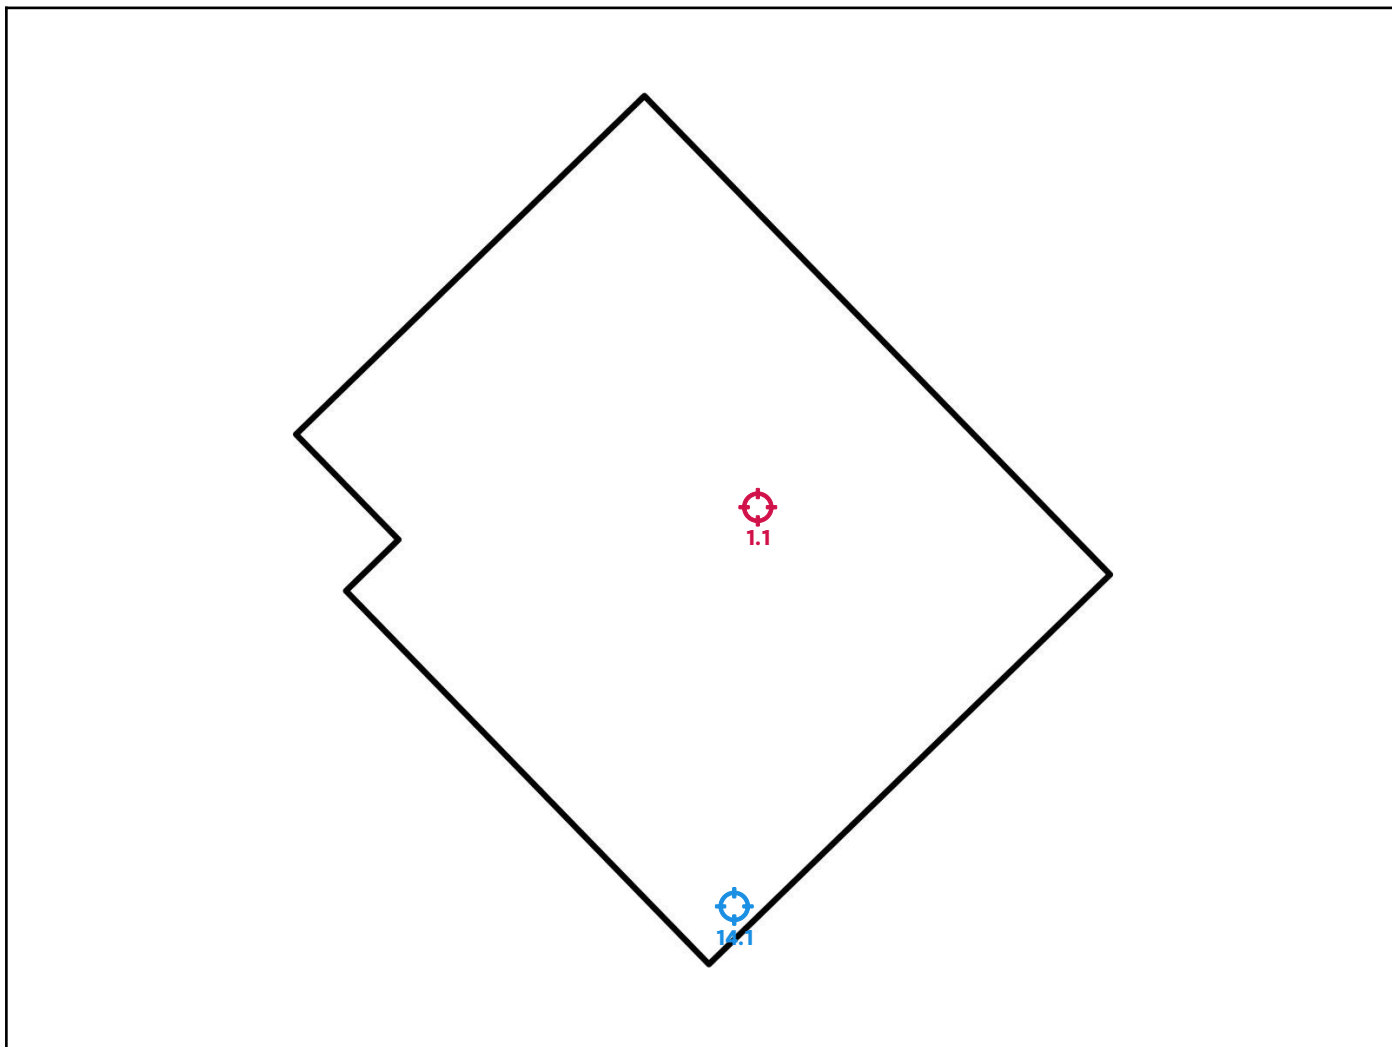
Plan 2.1: Tuinhuis

Beschrijving	Type	Actie
1. Tuinhuis onderdak	Asbestmateriaal	Dringend maatregelen nemen
1.1 Code: 3	Puntmonster	-
14. Roofing tuinhuis	Geen asbest	-
14.1 Code: 2	Puntmonster	-
