ASBESTINVENTARISATTEST

Notelaarstraat 23, 2820 Bonheiden

Attestnummer : 20250106-000018.000

Uitgegeven op : 06.01.2025

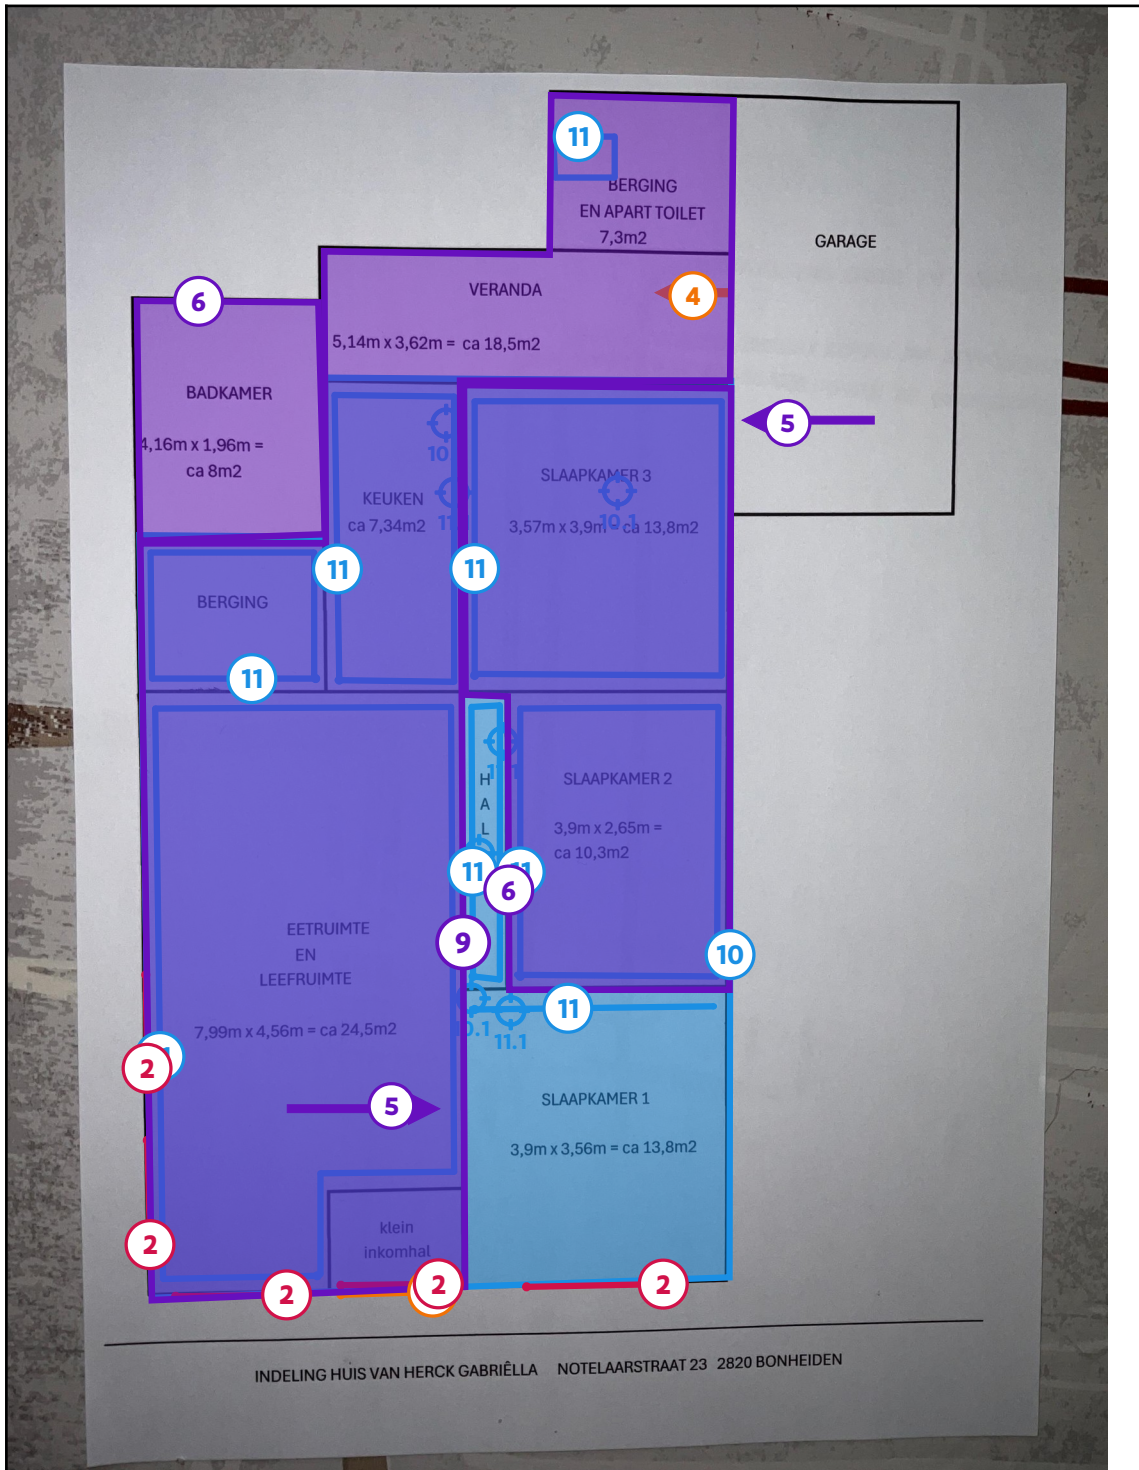
Plan 1.1: Gelijkvloers

2. Mastiek	Asbestmateriaal	Dringend verwijderen
3. Glasal	Asbestmateriaal	Verwijderen
4. Bakeliet	Asbestmateriaal	Verwijderen
5. Kachelkoord	Advies	-
6. Linoleum	Advies	-
7. Arduin	Advies	-
8. Deurdorpels	Advies	-
9. Tegellijm	Advies	-
10. Pleisterwerk plafond	Geen asbest	-
10.1 Code: MM02	Mengmonster	-
11. Pleisterwerk muren	Geen asbest	-
11.1 Code: MM01	Mengmonster	-
12. Roofing	Geen asbest	-

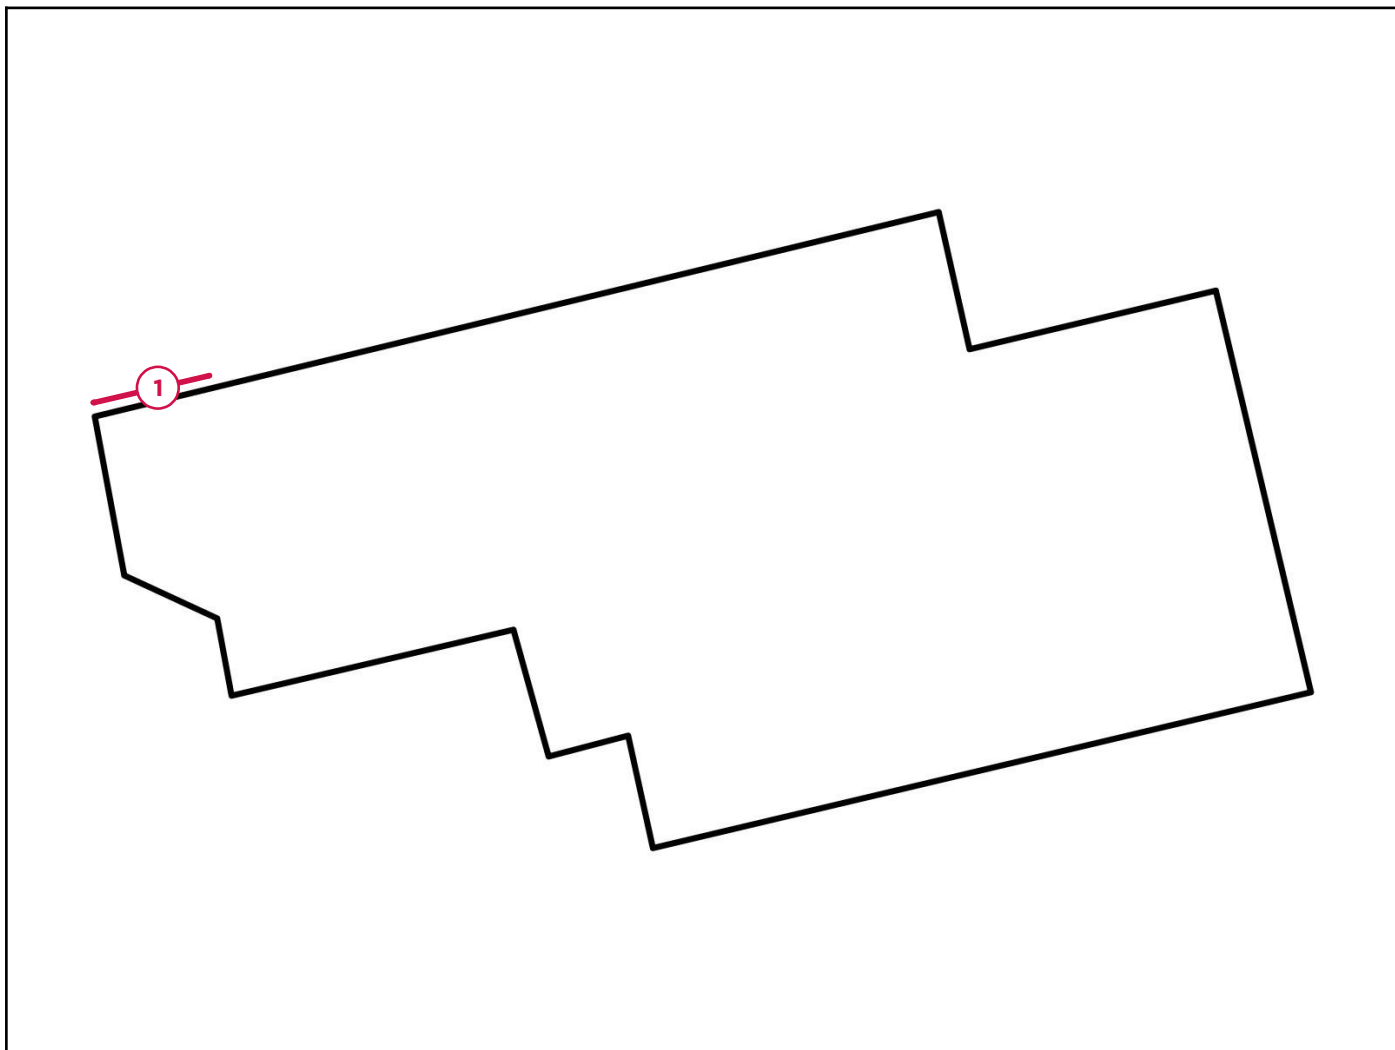
Plan 1.2: Gelijkvloers

Beschrijving	Type	Actie
1. Menuiserie	Asbestmateriaal	Dringend verwijderen
