# Asbestinventarisatattest

Egelweg 10, 3140 Keerbergen

Attestnummer : 20260608-000195.000

Uitgegeven op : 08.06.2026

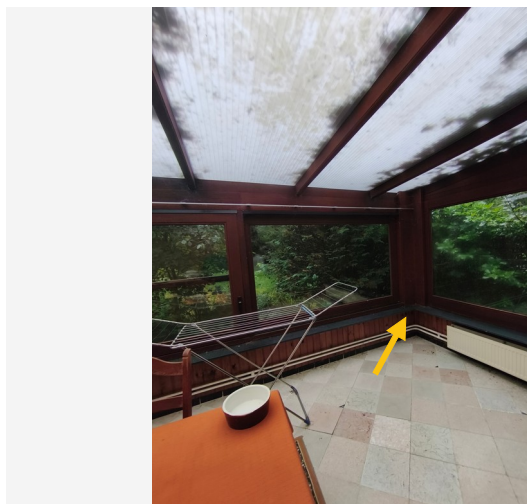
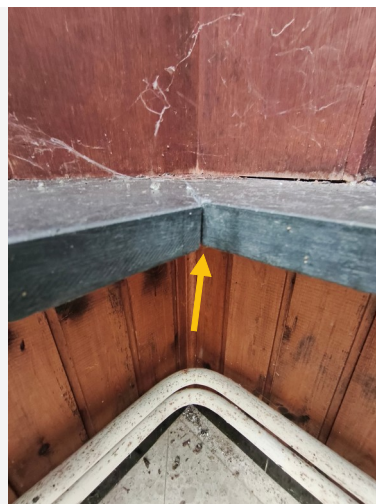
| Opmerking | <p>Verdachte toepassing werd bemonsterd.</p> <p>De vermelde oppervlaktes, diktes en volumes betreffen een berekenende schatting. Er worden geen rechten verleend aan deze oppervlaktes/diktes/volumes.</p> |

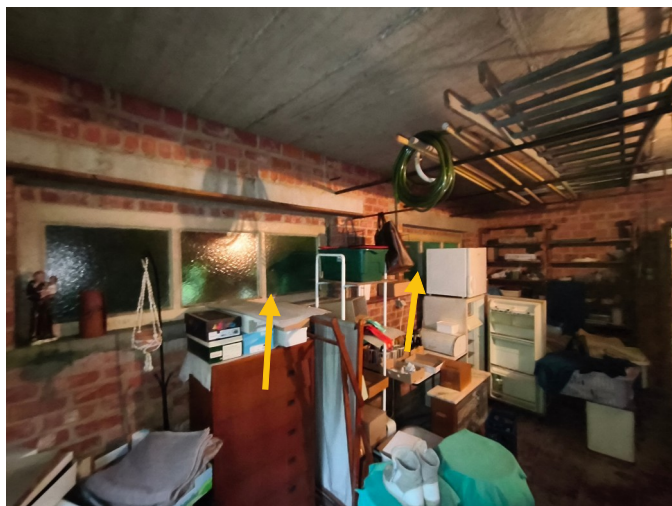
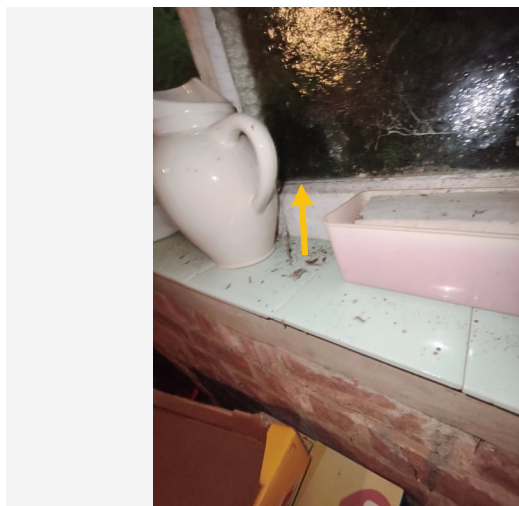
| Opmerking | <p>Volgens het inspectieprotocol is een monstername van het pleisterwerk verplicht om dit te identificeren als niet-asbesthoudend.</p> <p>Locatie staalnames: keuken en slpk 1. De stookplaats is niet bepleisterd en er is geen traphal aanwezig.</p> <p>De vermelde oppervlaktes en volumes betreffen een beredeneerde schatting. Er worden geen rechten verleend aan deze oppervlaktes/volumes. De dikte is een schatting die voorkomt uit de monsterplaatsen en is daarom niet altijd representatief.</p> |

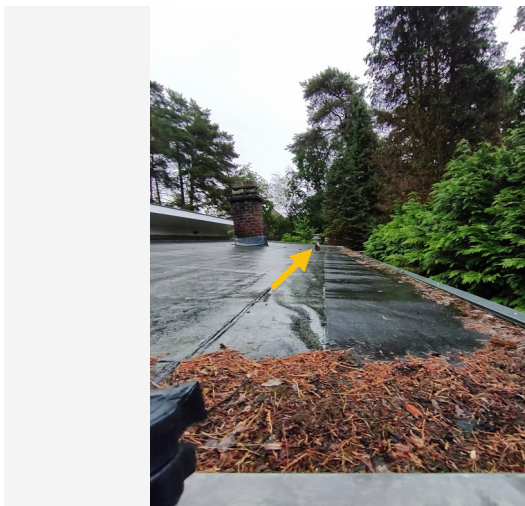
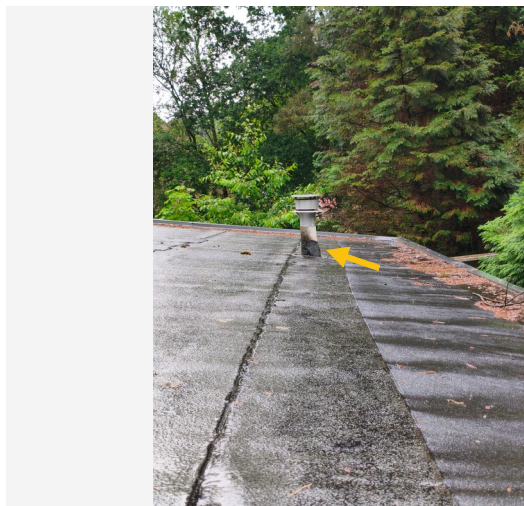
## Fiche 16: Rookgaskanaal plat dak

| Beschrijving | Notitie | Terug te vinden op plannen |
|---|---|---|
| Fiche 16: Rookgaskanaal plat dak | Het rookgaskanaal op het plat dak is niet-asbestverdacht. | Plan 1.5: Dakenplan woning |
