Asbestinventarisatetest

Bukkersstraat 25, 8900 Ieper

Attestnummer : 20240719-000022.000

Uitgegeven op : 19.07.2024

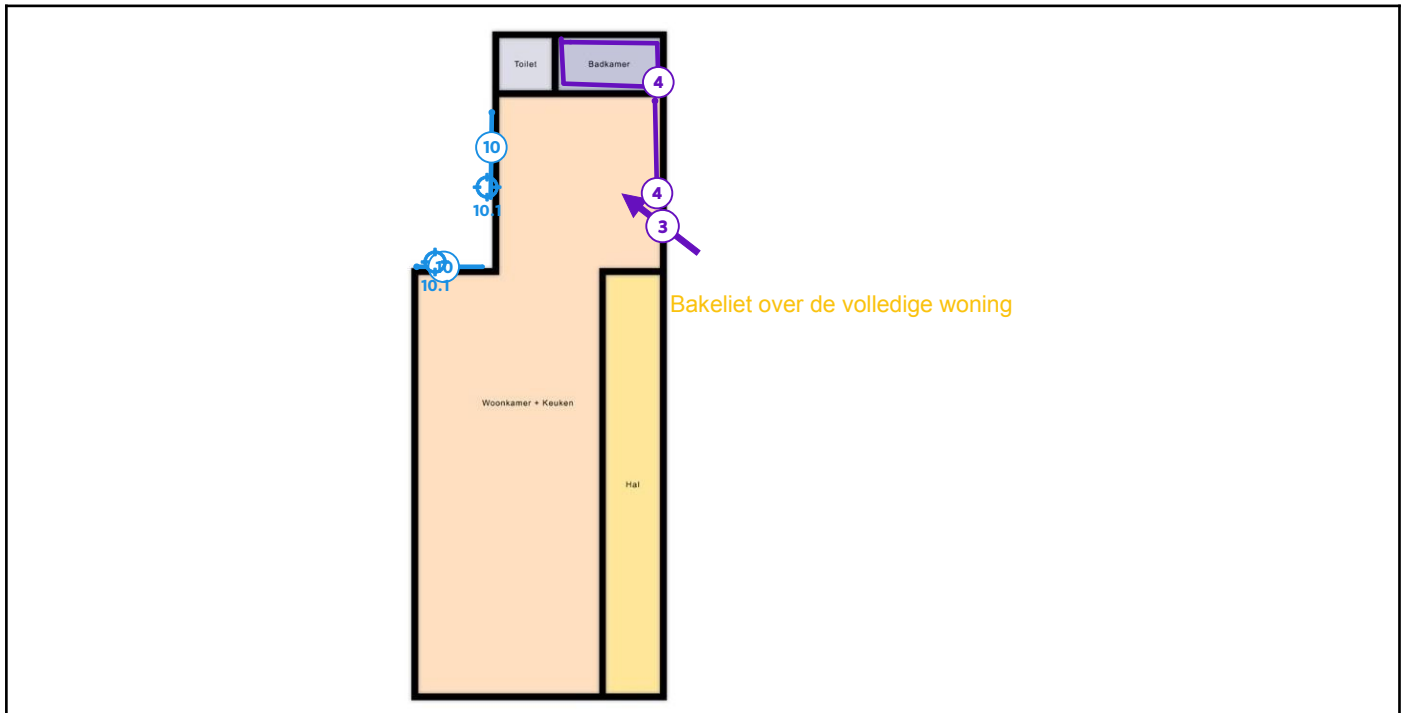
Plan 1.1: Woning Grondplan

Beschrijving	Type	Actie
3. Bakeliet - elektriciteit	Advies	-
4. Tegels verlijming keuken en badkamer	Advies	-
10. Mastiek tussen beglazing en gevelmetselwerk - staalname - aanbouw	Geen asbest	-
10.1 Code: MM04	Puntmonster	-

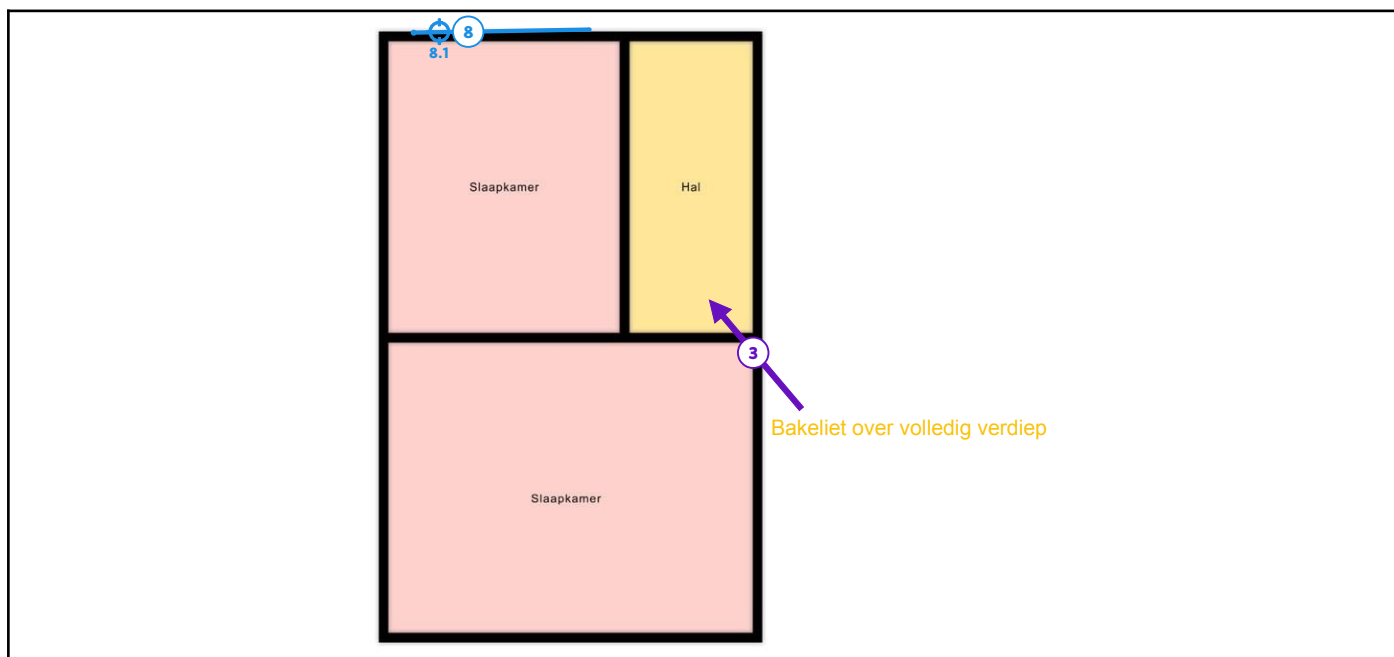
Plan 1.2: Woning - 1ste verdiep

Beschrijving	Type	Actie
3. Bakeliet - elektriciteit	Advies	-
8. Mastiek Beglazing	Geen asbest	-
8.1 Code: MM03	Mengmonster	-

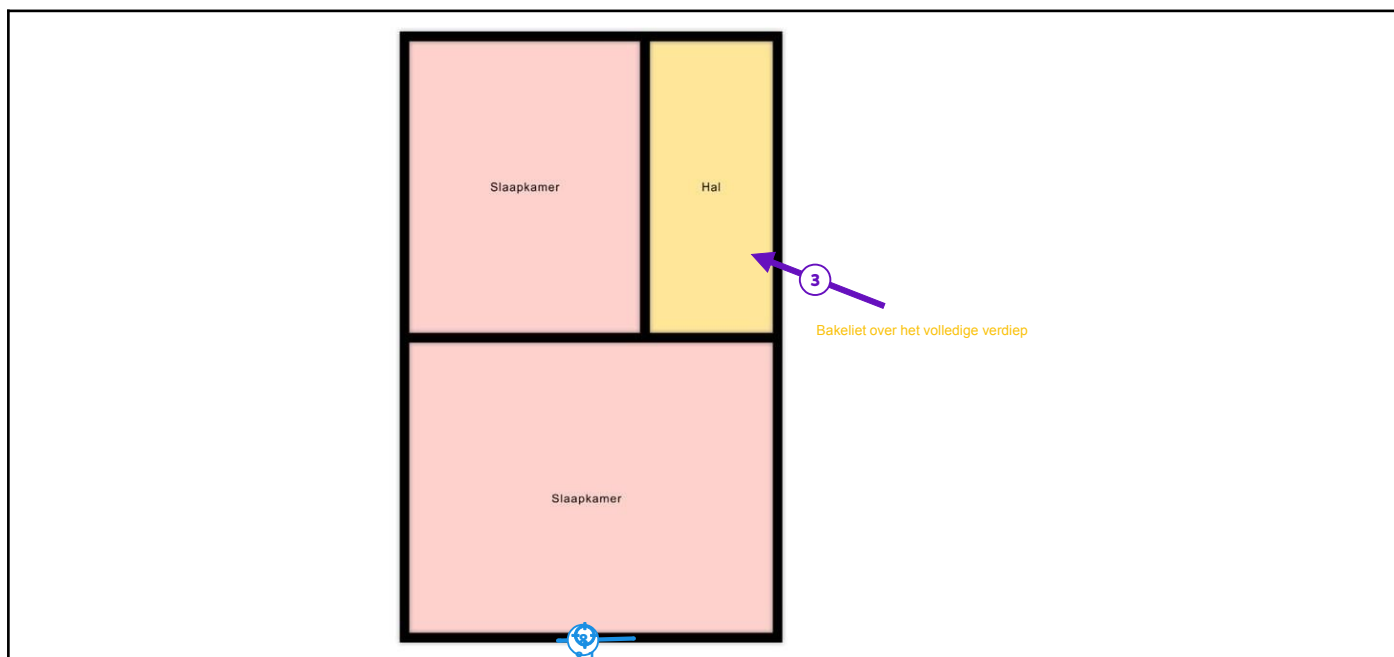
Plan 1.3: Woning - 2de verdiep

Beschrijving	Type	Actie
3. Bakeliet - elektriciteit	Advies	-
8. Mastiek Beglazing	Geen asbest	-
8.1 Code: MM03	Mengmonster	-

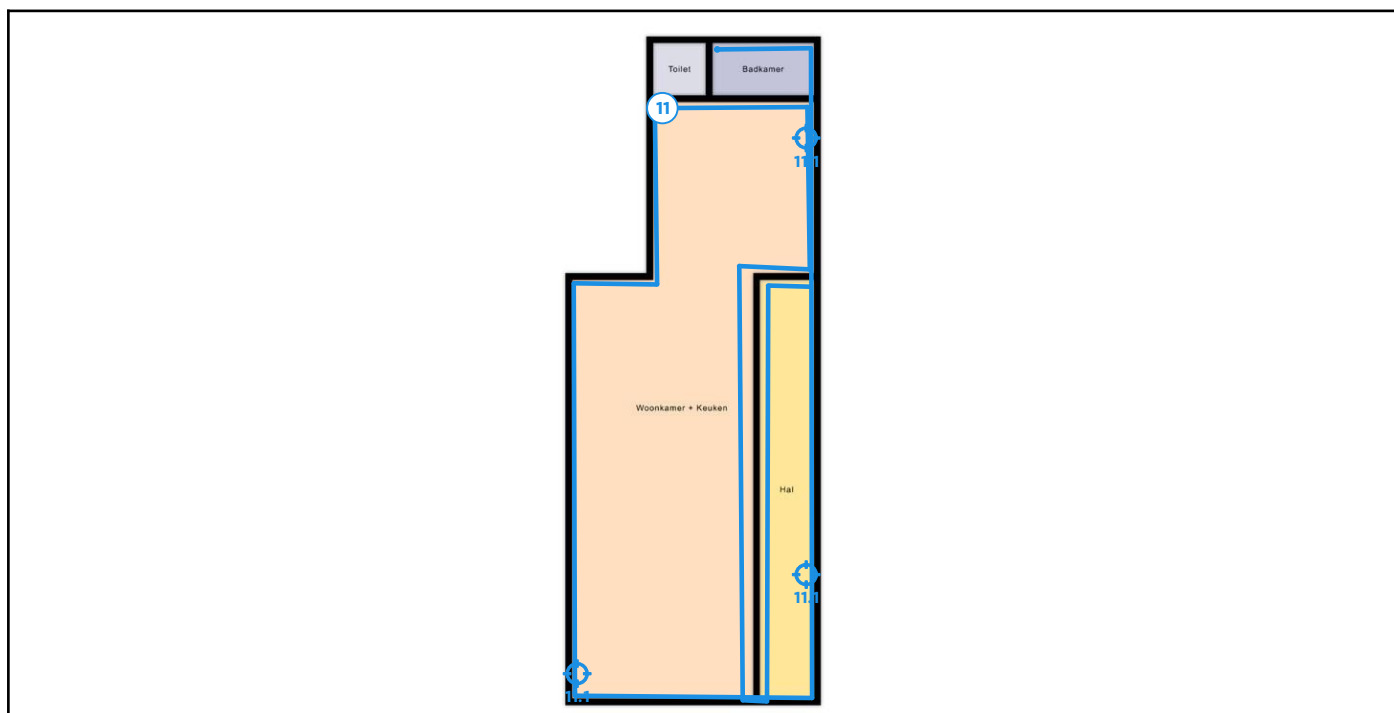
Plan 1.4: Woning Grondplan Muur

Beschrijving	Type	Actie
11. Pleisterwerk Muur	Geen asbest	-
11.1 Code: MM01	Mengmonster	-

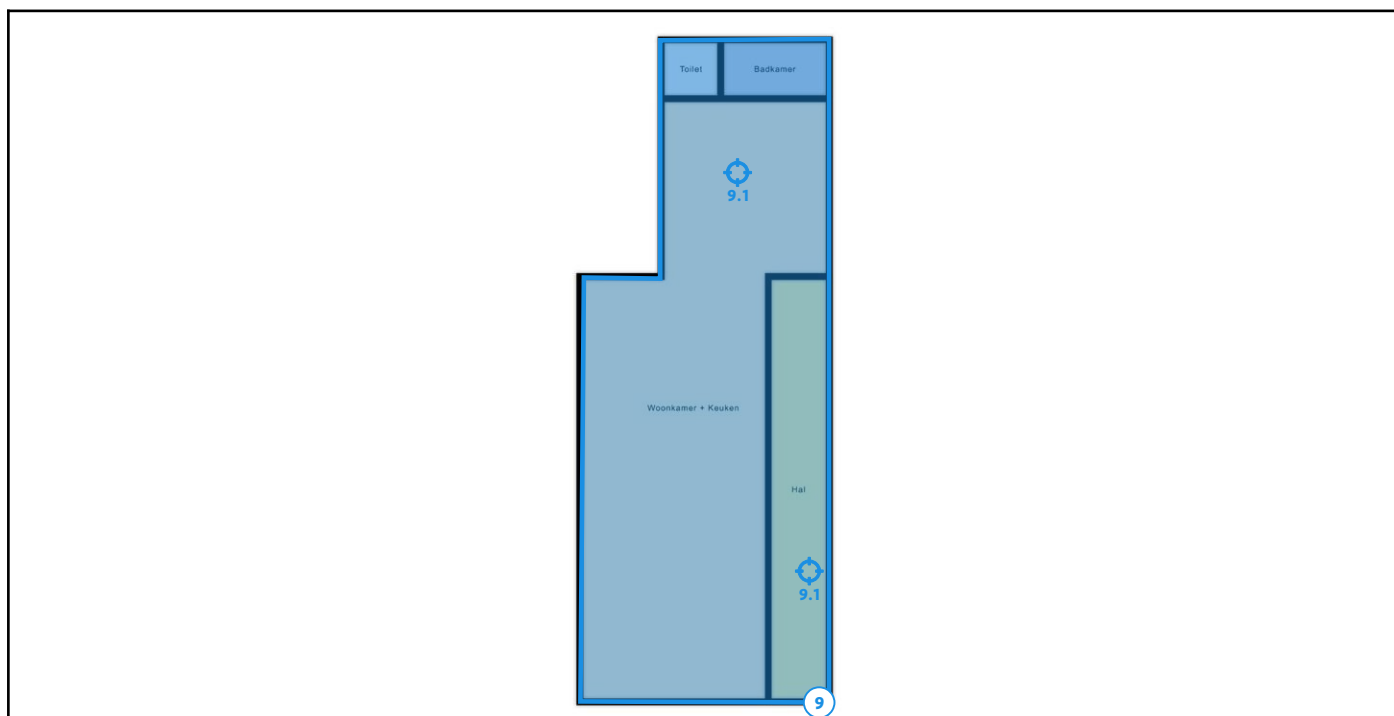
Plan 1.5: Woning Grondplan Plafond

Beschrijving	Type	Actie
9. Pleisterwerk Plafond	Geen asbest	-
9.1 Code: MM02	Mengmonster	-

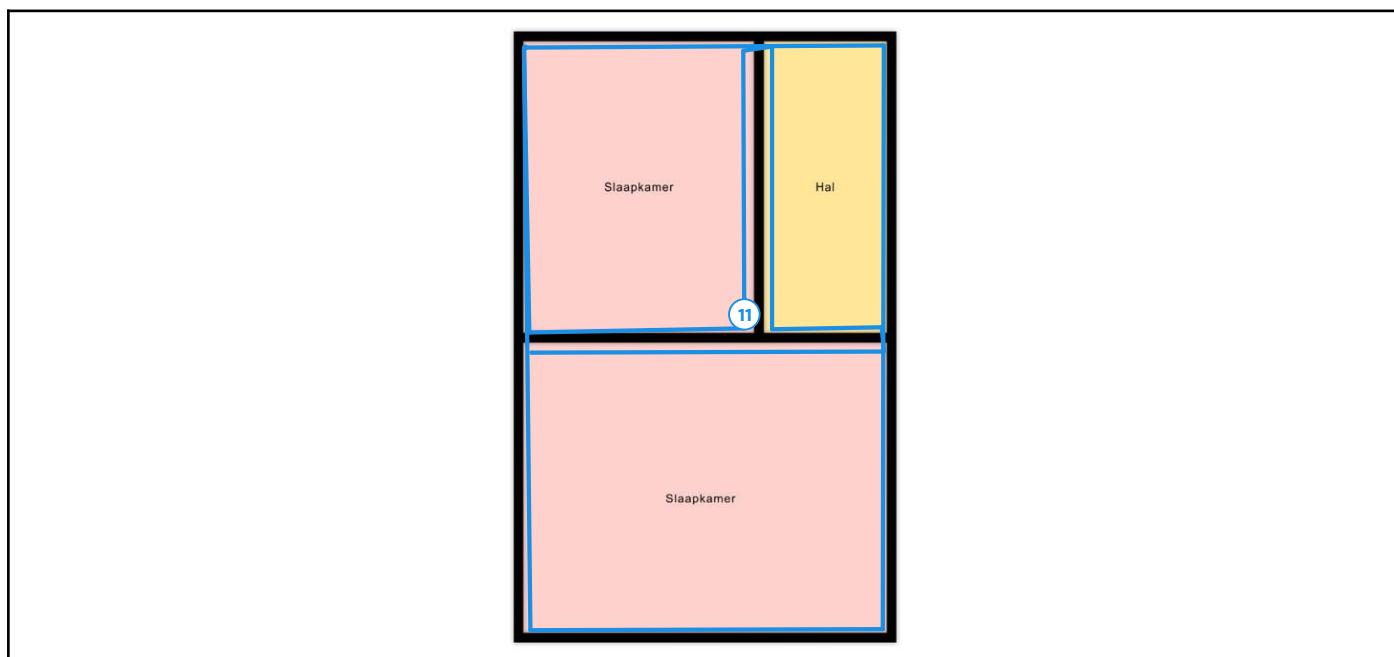
Plan 1.6: Woning - 1ste verdiep Muur

Beschrijving	Type	Actie
11. Pleisterwerk Muur	Geen asbest	-

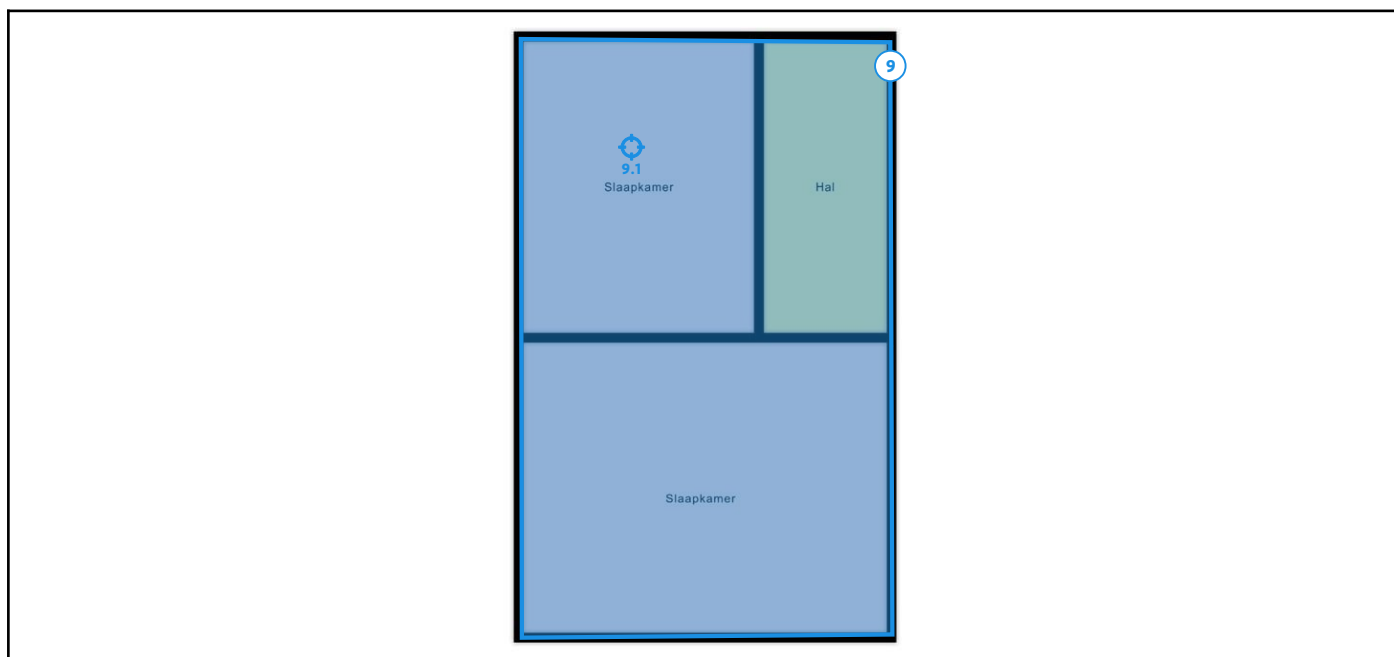
Plan 1.7: Woning - 1ste verdiep Plafond

Beschrijving	Type	Actie
9. Pleisterwerk Plafond	Geen asbest	-
9.1 Code: MM02	Mengmonster	-

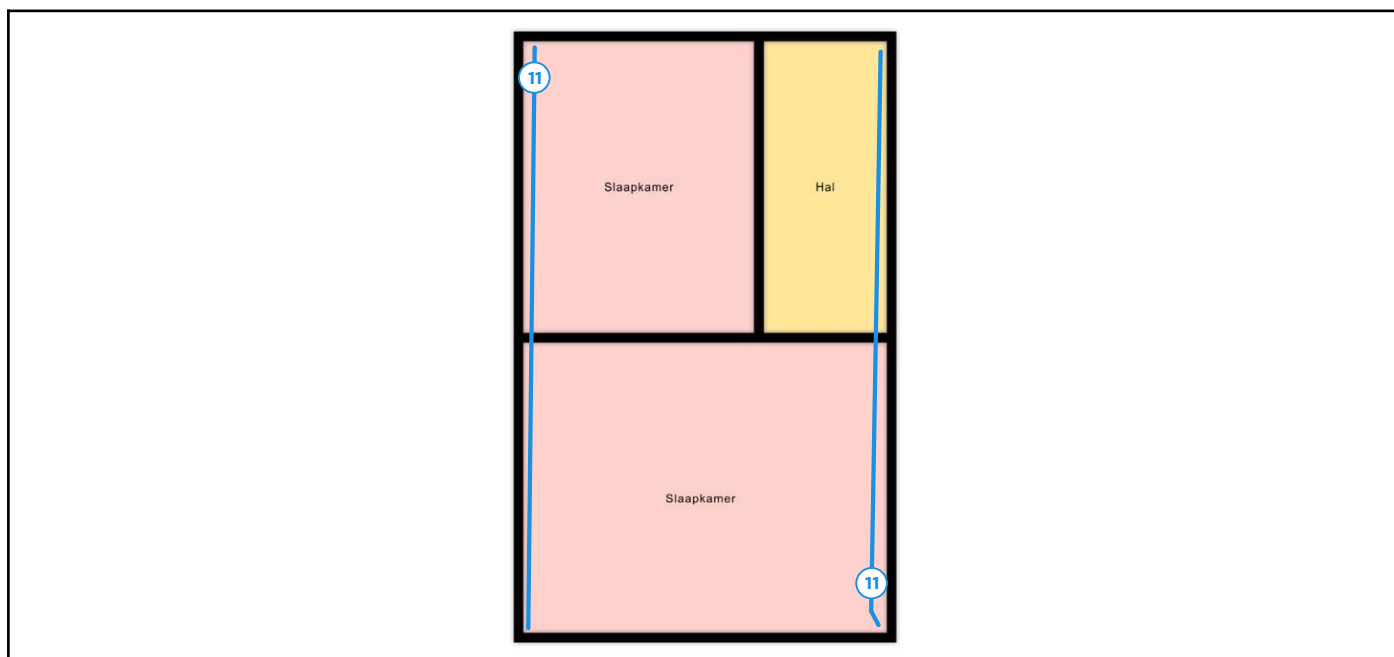
Plan 1.8: Woning - 2de verdiep Muur

Beschrijving	Type	Actie
11. Pleisterwerk Muur	Geen asbest	-

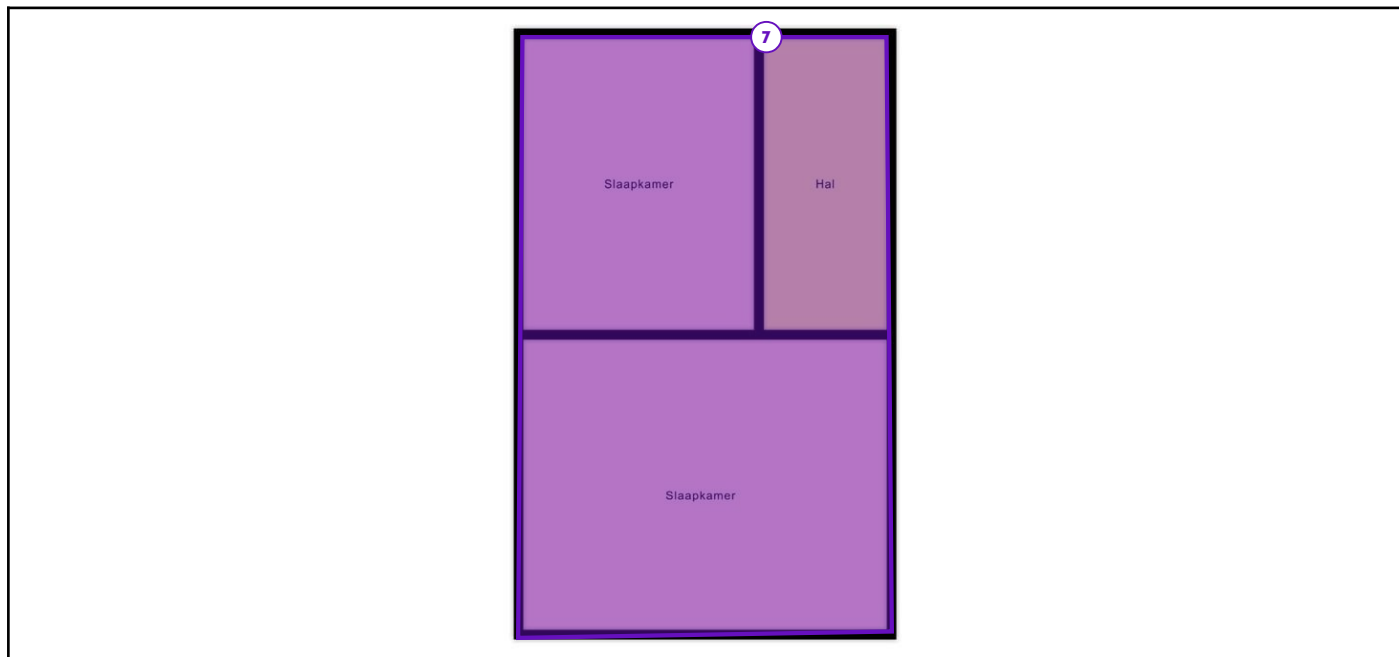
Plan 1.9: Woning - 2de verdiep Plafond

Beschrijving	Type	Actie
7. afwerking plafond ander materiaal Zolderverdiep	Advies	-
