Asbestinventarisatetest

Pannenhuisstraat 1B, 8900 Ieper

Attestnummer : 20240607-000071.000

Uitgegeven op : 07.06.2024

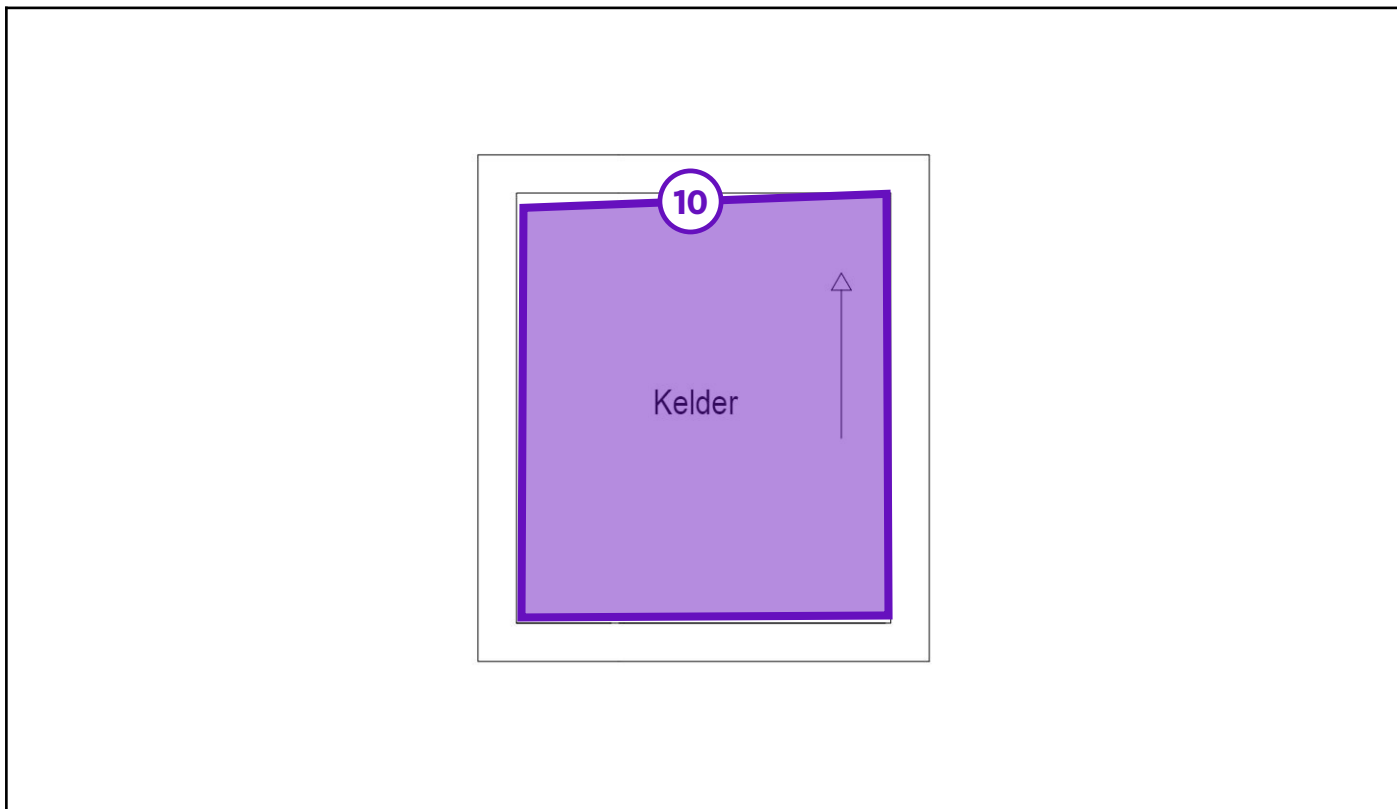
Plan 1.1: Verdieping -1

Beschrijving	Type	Actie
10. Kelder	Beperking	-

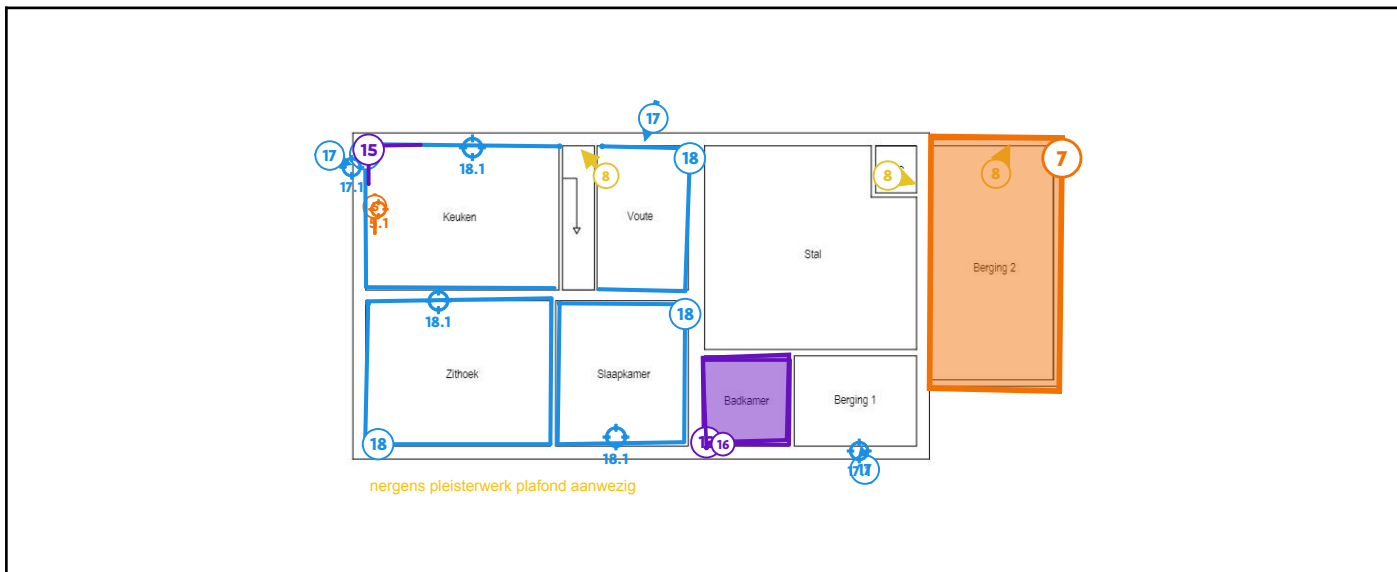
Plan 1.2: Gelijkvloers

Beschrijving	Type	Actie
5. Beplating keuken	Asbestmateriaal	Verwijderen
5.1 Code: 2433575-01	Puntmonster	-
7. Golfplaten gelijkvloerse aanbouw woongebouw	Asbestmateriaal	Verwijderen
8. Bakeliet	Asbestmateriaal	Zorgvuldig beheren
13. Verlaagd plafond	Advies	-
14. Afwezigheid pleisterwerk plafond	Advies	-
15. Wandtegels (lijm)	Advies	-
16. Voorzetwanden	Advies	-
17. Mastiek woongebouw	Geen asbest	-
17.1 Code: 2433575-04	Mengmonster	-
18. Pleisterwerk wanden	Geen asbest	-
18.1 Code: 2433575-02	Mengmonster	-

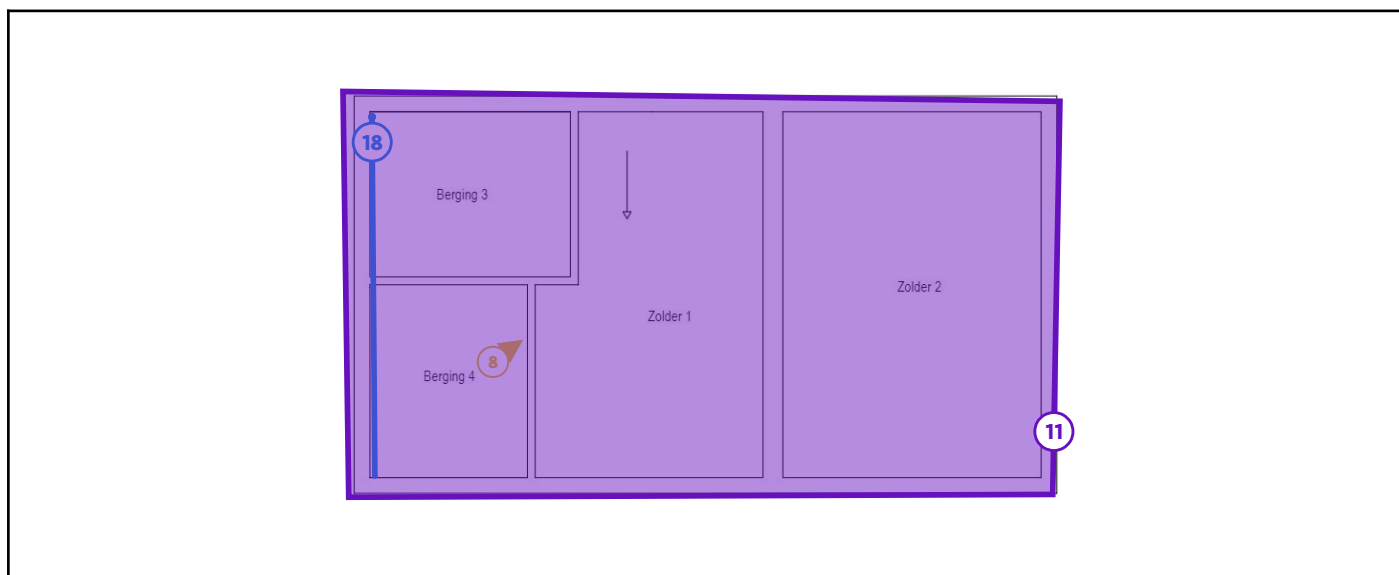
Plan 1.3: Verdieping 1

Beschrijving	Type	Actie
8. Bakeliet	Asbestmateriaal	Zorgvuldig beheren
11. Onderdak woongebouw	Advies	-
18. Pleisterwerk wanden	Geen asbest	-

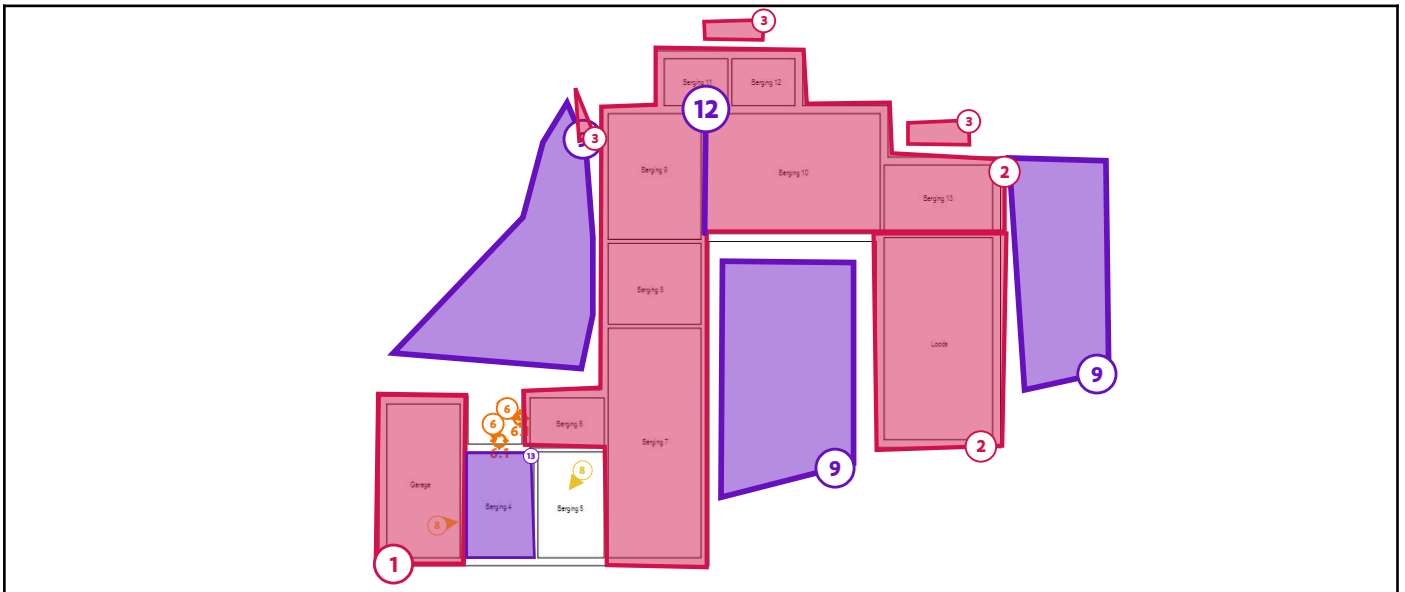
Plan 2.1: Bijgebouw

Beschrijving	Type	Actie
1. Golfplaten garage	Asbestmateriaal	Dringend verwijderen
2. Golfplaten schuur en bergingen bijgebouw	Asbestmateriaal	Dringend verwijderen
3. Afval achter bijgebouw	Asbestmateriaal	Dringend verwijderen
6. Mastiek bijgebouw	Asbestmateriaal	Verwijderen
6.1 Code: 2433575-03	Mengmonster	-
8. Bakeliet	Asbestmateriaal	Zorgvuldig beheren
9. Beplanting	Beperking	-
12. Slib goot	Advies	-
13. Verlaagd plafond	Advies	-

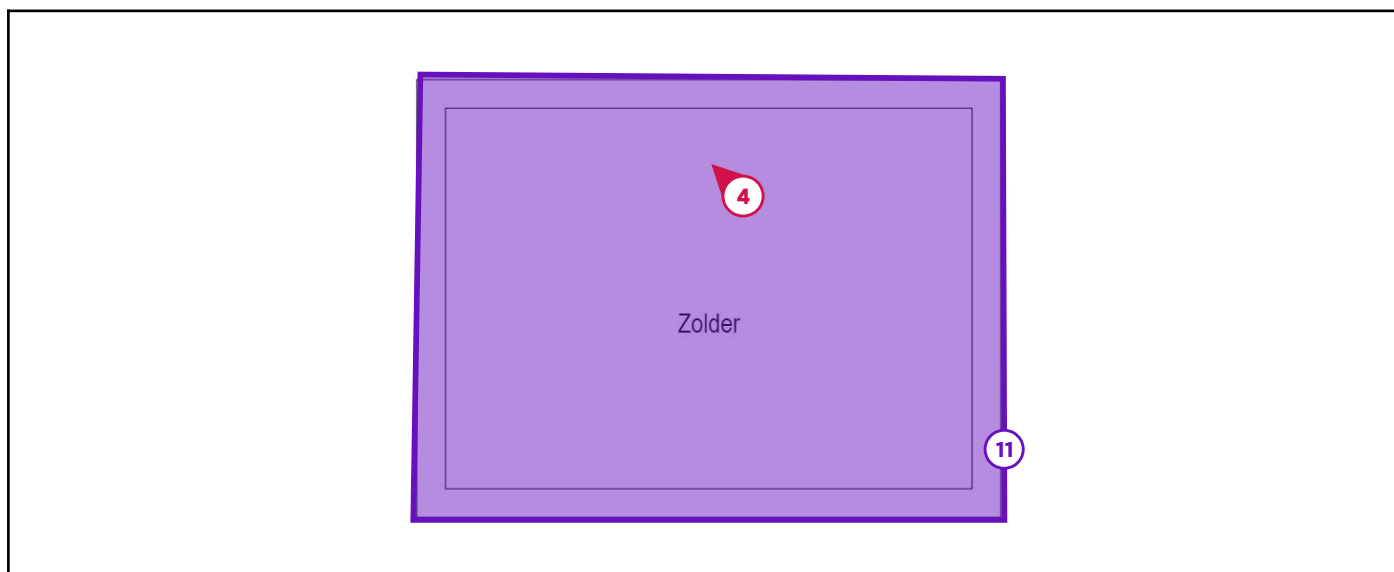
Plan 2.2: Verdieping 1 bijgebouw

Beschrijving	Type	Actie
4. Rest beplating zolder bijgebouw	Asbestmateriaal	Dringend verwijderen
11. Onderdak woongebouw	Advies	-
