Asbestinventarisatetest

Wielewaaistraat 20, 8902 Ieper

Attestnummer : 20250128-000258.000

Uitgegeven op : 28.01.2025

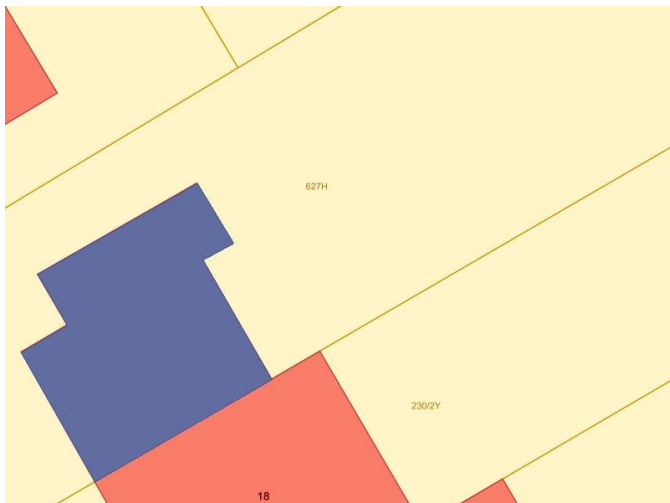
Zone 1: Hoofdgebouw

- 4 Asbestmaterialen**
- 0 Beperkingen
- 0 Uitsluitingen
- 0 Roerende goederen
- 0 Puin, steenslag, (water)bodem
- 0 Adviezen
- 2 Geen asbest**

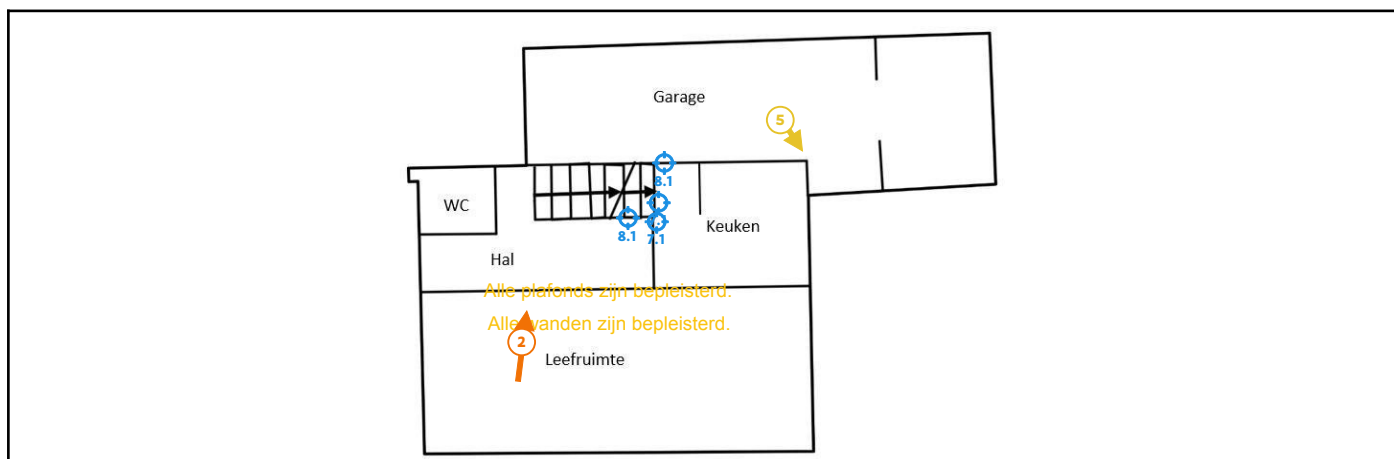
Plan 1.1: Gelijkvloers L

Beschrijving	Type	Actie
2. Koord kachel	Asbestmateriaal	Verwijderen
5. Bakeliet - elektrische installatie	Asbestmateriaal	Zorgvuldig beheren
7. Pleisterwerk plafonds	Geen asbest	-
7.1 Code: 02	Mengmonster	-
8. Pleisterwerk wanden	Geen asbest	-
8.1 Code: 01	Mengmonster	-

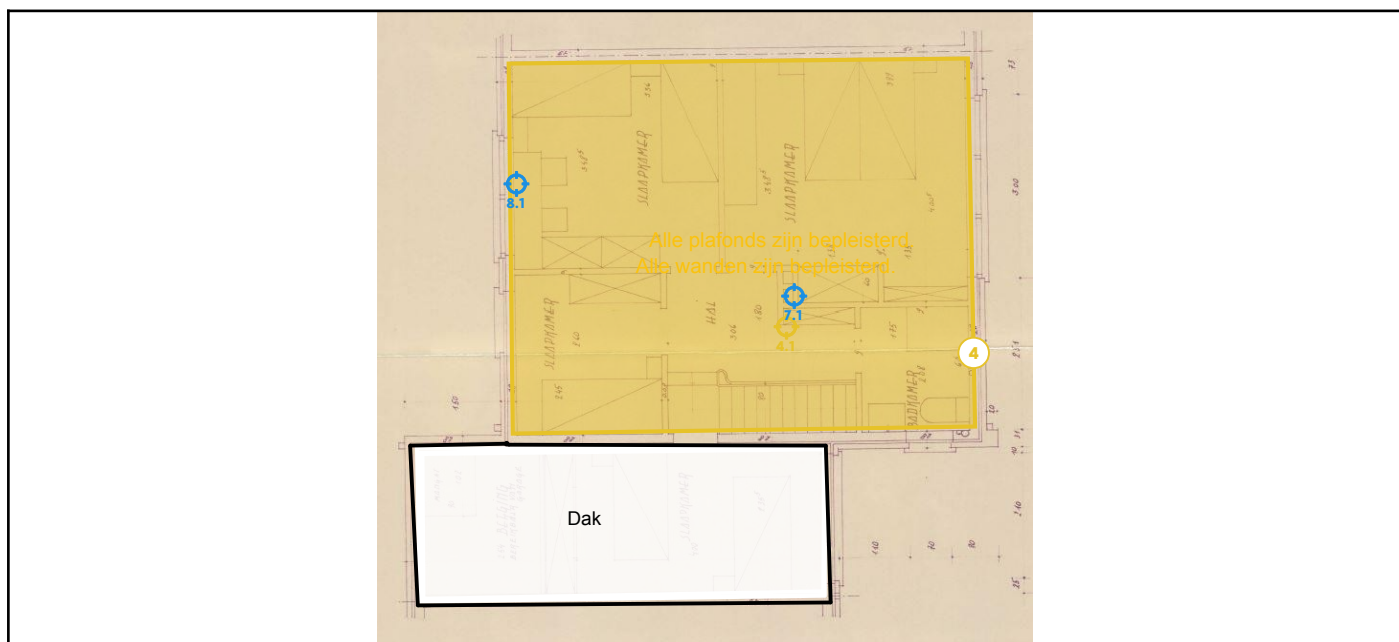
Plan 1.2: Verdieping L

Beschrijving	Type	Actie
4. Vinyltegels + zwarte lijm	Asbestmateriaal	Zorgvuldig beheren
4.1 Code: 03	Puntmonster	-
7. Pleisterwerk plafonds	Geen asbest	-
7.1 Code: 02	Mengmonster	-
8. Pleisterwerk wanden	Geen asbest	-
8.1 Code: 01	Mengmonster	-

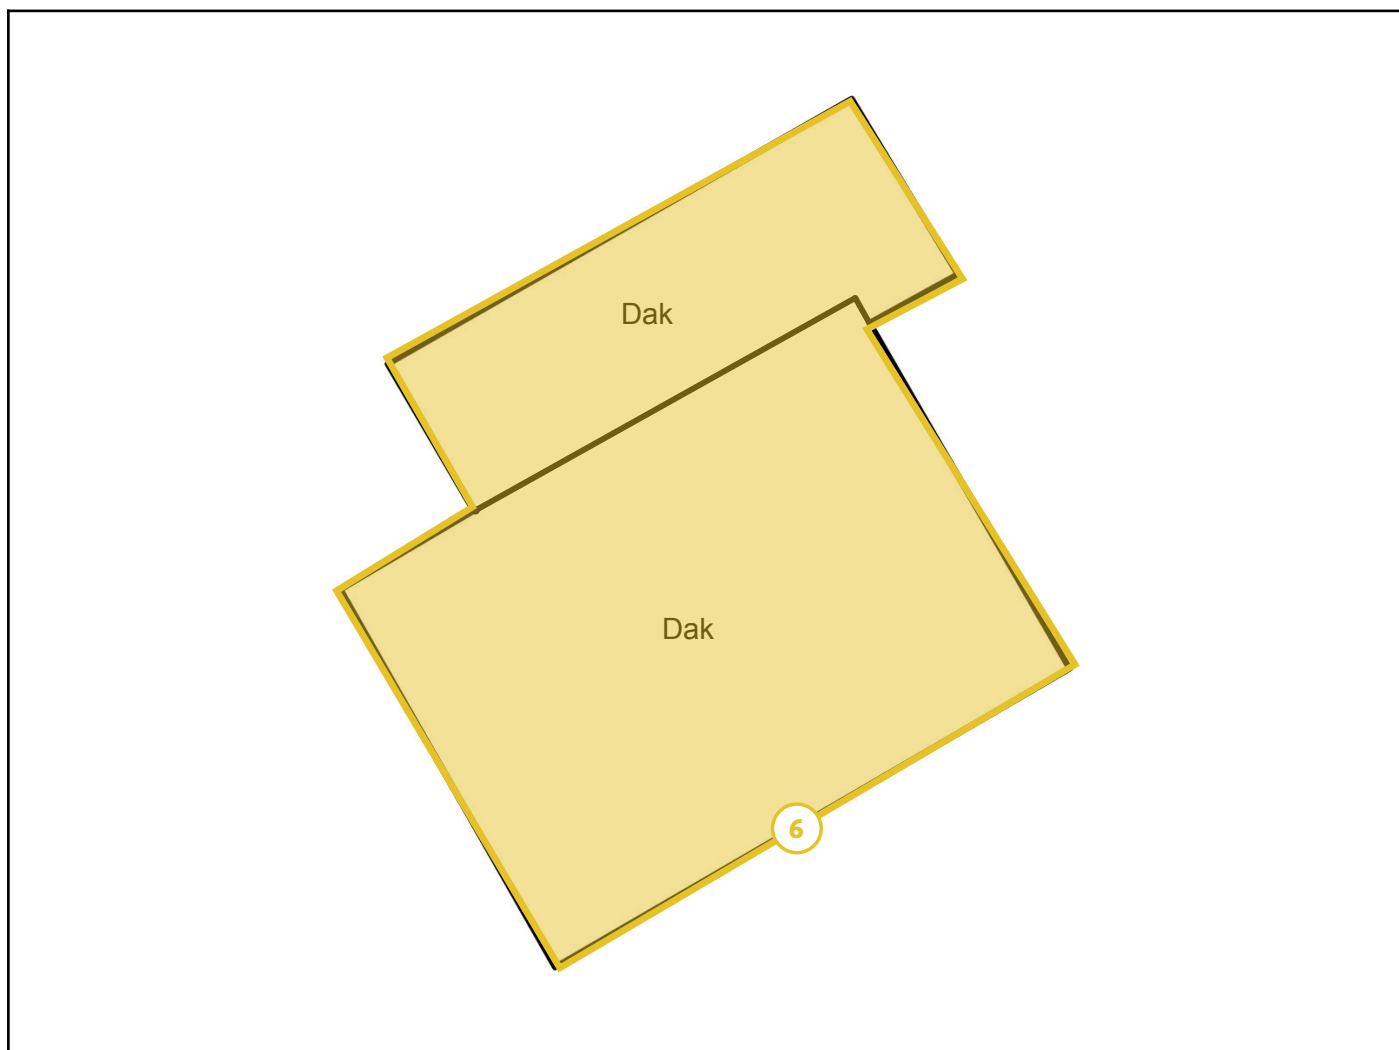
Plan 1.3: Dakenplan

Beschrijving	Type	Actie
6. Onderdak platen (Menuiserie)	Asbestmateriaal	Zorgvuldig beheren

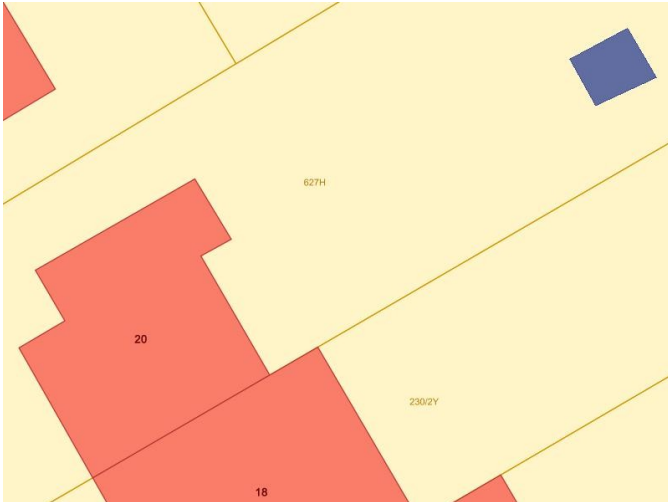
Zone 2: Tuinhuis

- 2 Asbestmaterialen**
- 0 Beperkingen
- 0 Uitsluitingen
- 0 Roerende goederen
- 0 Puin, steenslag, (water)bodem
- 0 Adviezen
- 0 Geen asbest

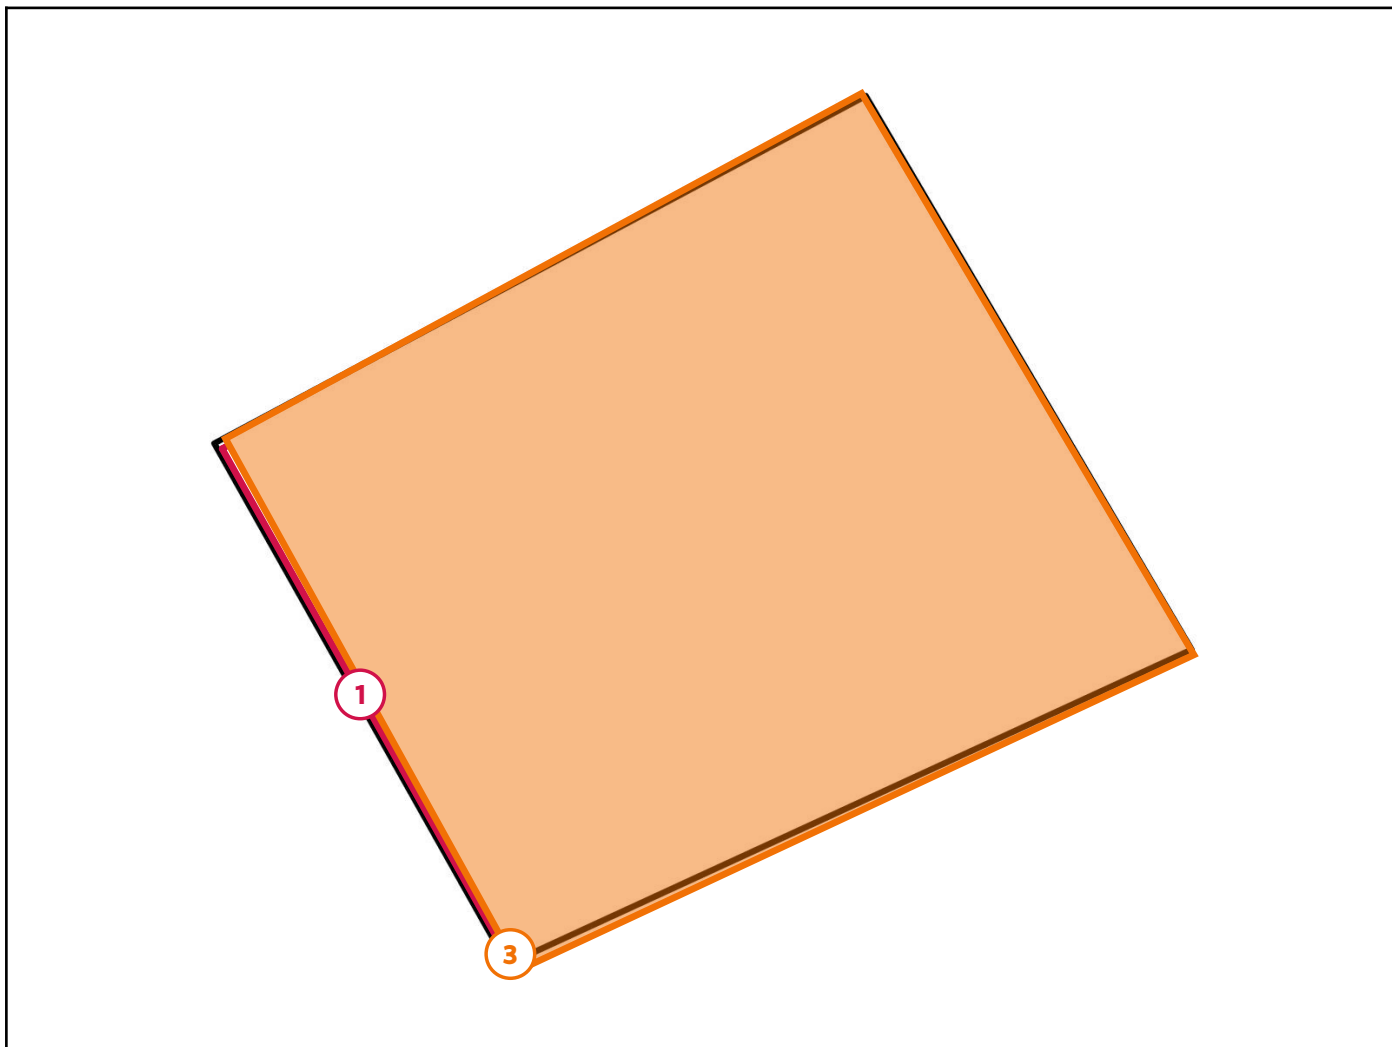
Plan 2.1: Tuinhuis plan

Beschrijving	Type	Actie
1. Sediment in dakgoot	Asbestmateriaal	Dringend verwijderen
3. Golfplaten asbesthoudend	Asbestmateriaal	Verwijderen
