Asbestinventarisatetest

Walbrugstraat 10, 8020 Oostkamp

Attestnummer : 20251013-000483.000

Uitgegeven op : 13.10.2025

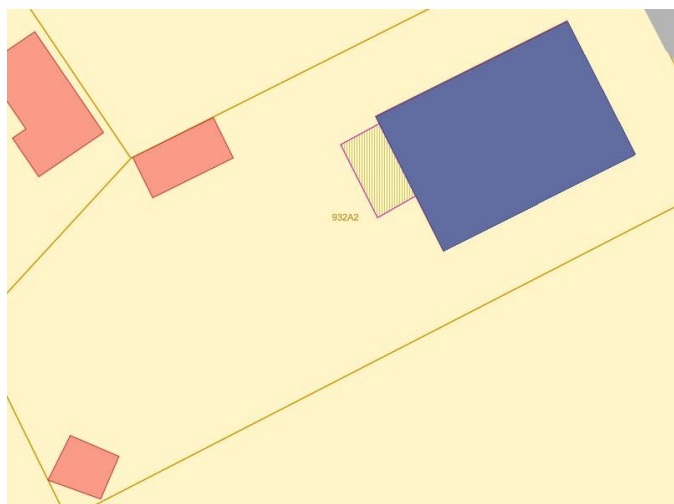
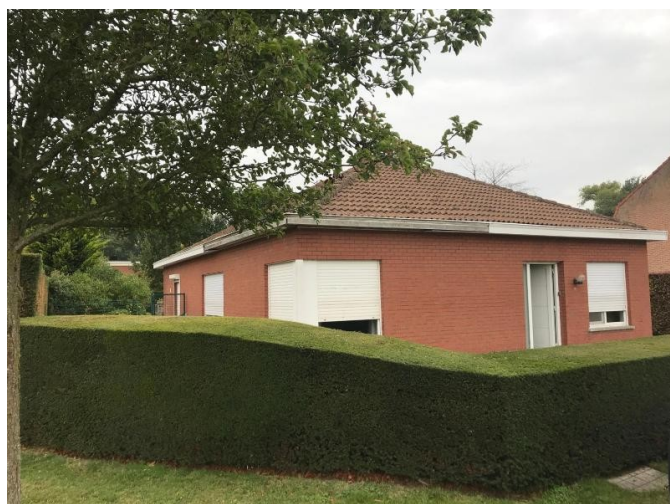
Zone 1: Hoofdgebouw

- 7 Asbestmaterialen**
- 0 Beperkingen
- 0 Uitsluitingen
- 0 Roerende goederen
- 0 Puin, steenslag, (water)bodem
- 0 Adviezen
- 0 Geen asbest

Beschrijving	Type	Actie
6. Onderdak	Asbestmateriaal	Zorgvuldig beheren

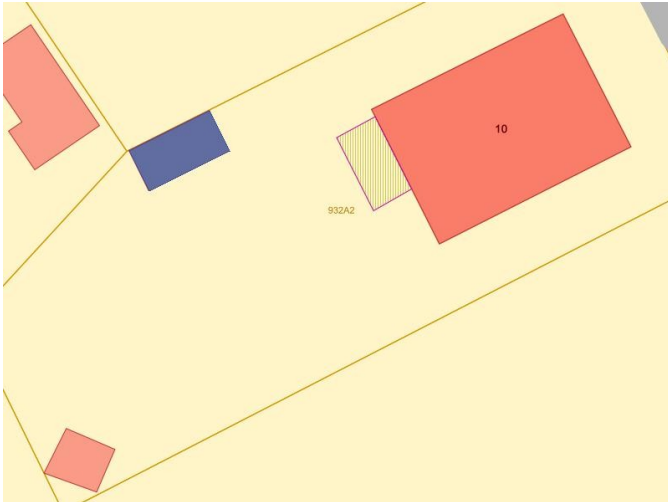
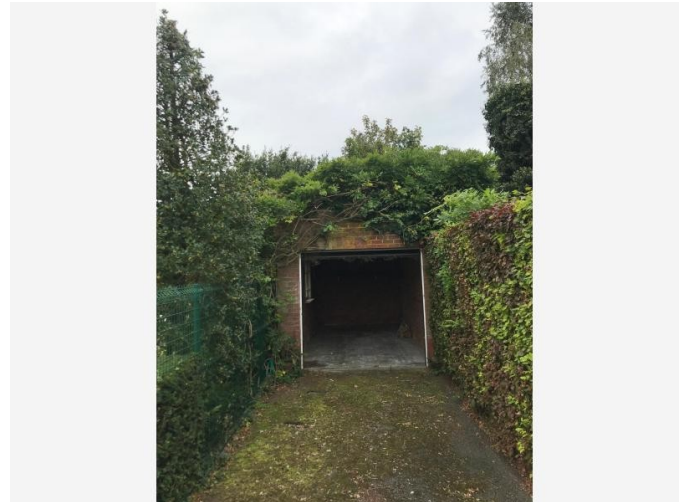
Zone 2: Garage

- 2 Asbestmaterialen**
- 0 Beperkingen
- 0 Uitsluitingen
- 0 Roerende goederen
- 0 Puin, steenslag, (water)bodem
- 0 Adviezen
- 0 Geen asbest

Beschrijving	Type	Actie
5. Mastiek	Asbestmateriaal	Zorgvuldig beheren
7. Bakelieten toepassingen	Asbestmateriaal	Zorgvuldig beheren

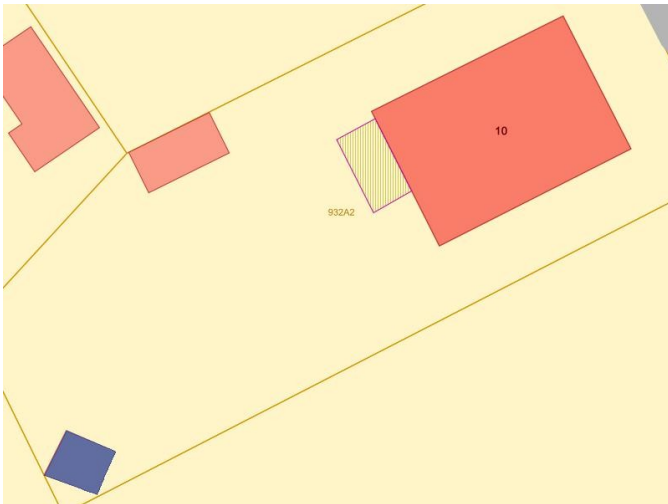
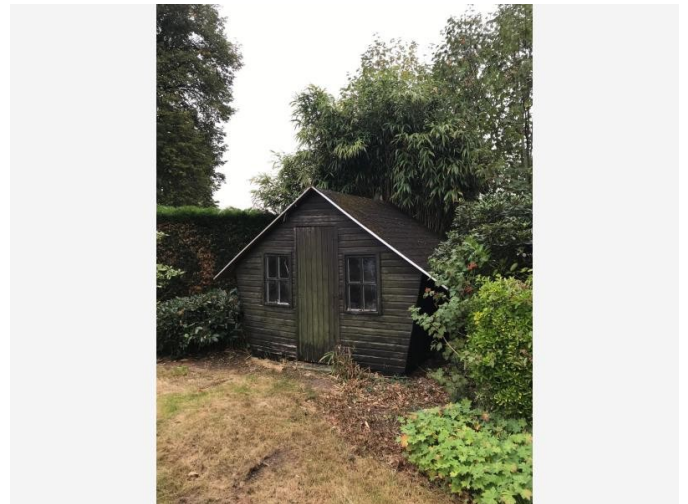
Zone 3: Tuinhuis

- 1 Asbestmateriaal**
- 0 Beperkingen
- 0 Uitsluitingen
- 0 Roerende goederen
- 0 Puin, steenslag, (water)bodem
- 0 Adviezen
- 0 Geen asbest
