Asbestinventarisatetest

Italiëlei 171A, 2000 Antwerpen

Attestnummer : 20241129-000258.000

Zone 1: gelijkvloers handelspand

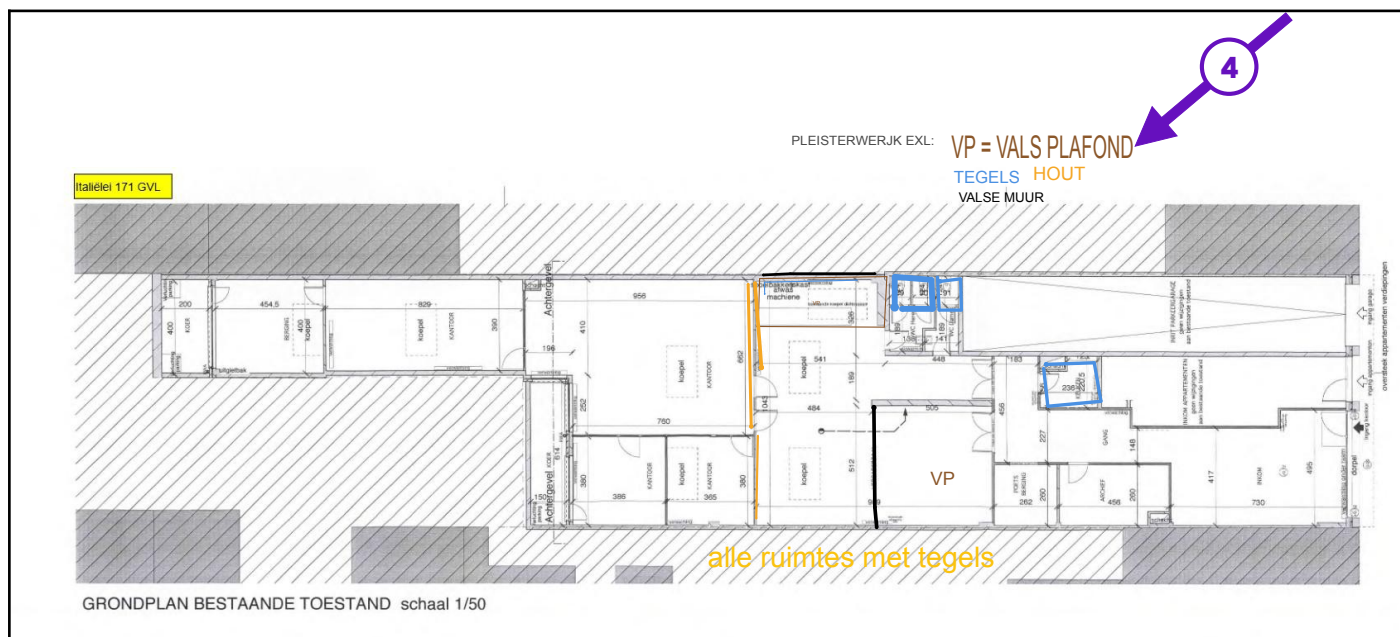
Plan 1.1: gelijkvloers handelspand

Beschrijving	Type	Actie
4. Valse plafonds	Advies	-
7. Tegelijm niet zichtbaar	Advies	-

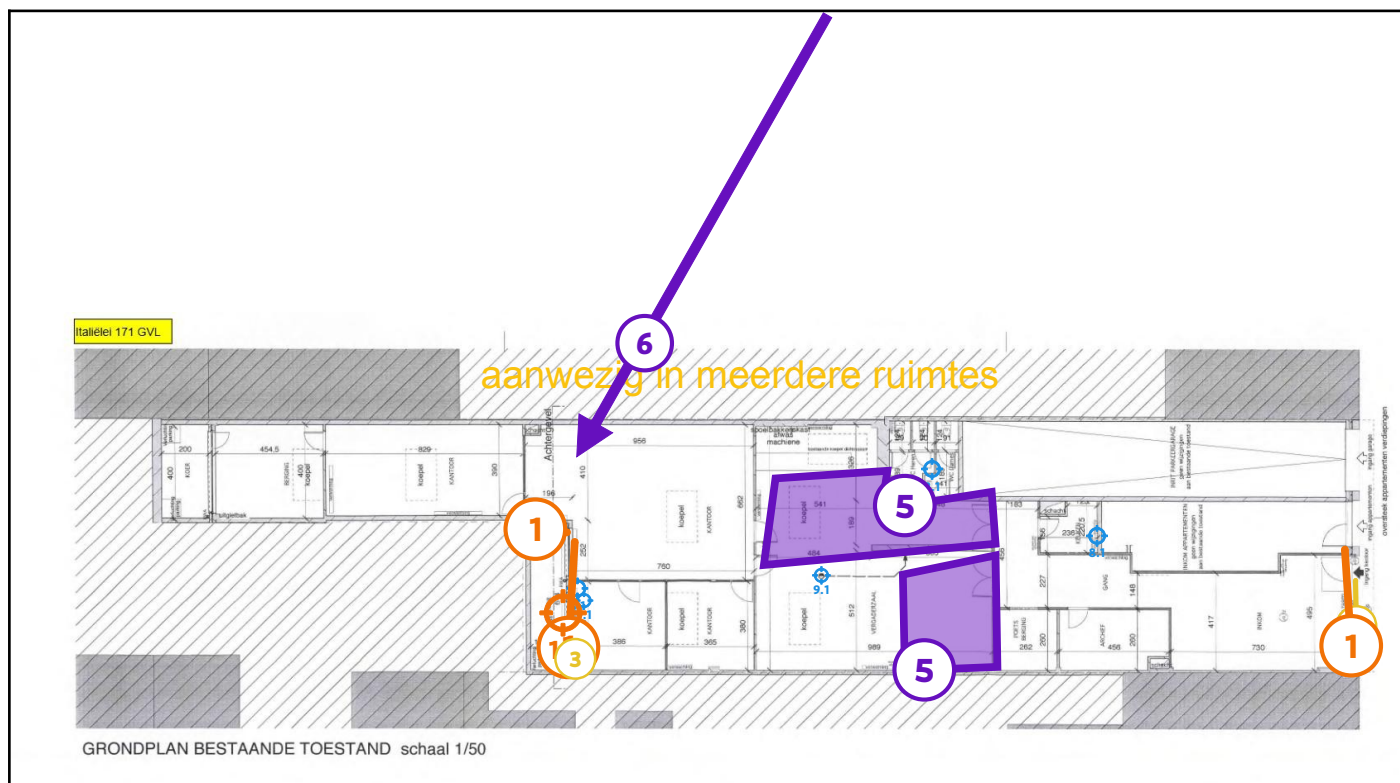
Plan 1.2: gelijkvloers handelspand

Beschrijving	Type	Actie
1. Stopverf	Asbestmateriaal	Maatregelen nemen
1.1 Code: 4	Puntmonster	-
2. Bakeliet toep.(schakelaars-stopcontacten)	Asbestmateriaal	Zorgvuldig beheren
3. Glasal (visueel vastgesteld)	Asbestmateriaal	Zorgvuldig beheren
5. Vinylvloer niet verdacht	Advies	-
6. Ontdreningsplaat spoelbak: niet verdacht	Advies	-
8. Muurpleister	Geen asbest	-
8.1 Code: 1	Mengmonster	-
9. Plafondpleister	Geen asbest	-
9.1 Code: 2	Mengmonster	-

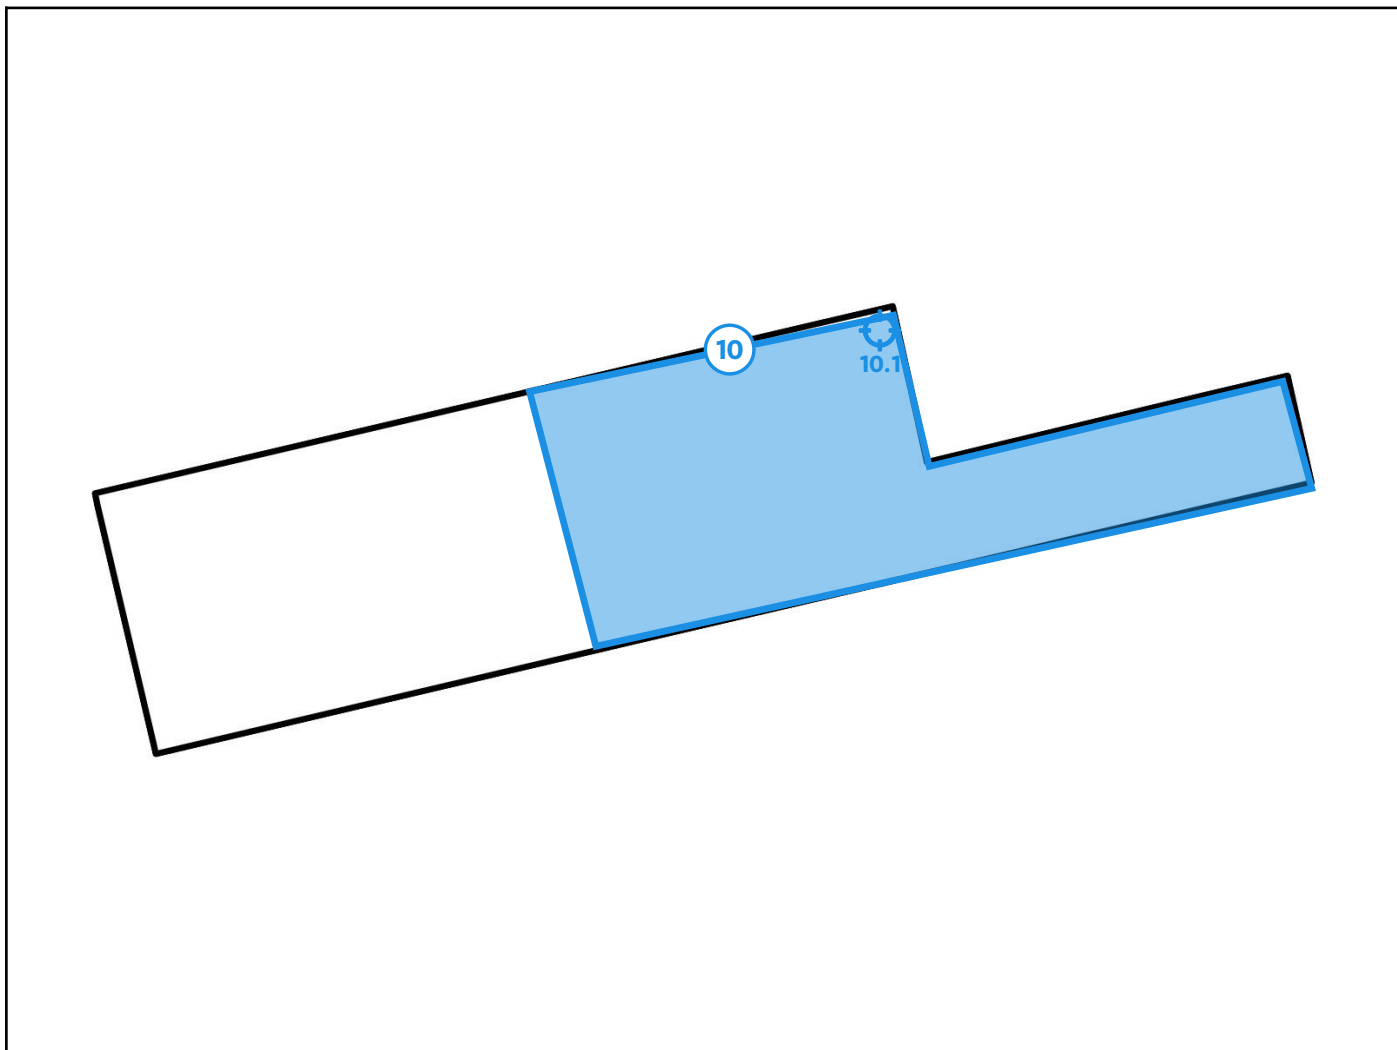
Plan 1.3: gelijkvloers handelspand dak

Beschrijving	Type	Actie
10. Roofing (met staalname)	Geen asbest	-
10.1 Code: 3	Puntmonster	-
