Asbestinventarisatetest

Perstraat 117, 9120 Beveren

Attestnummer : 20240413-000108.000

Uitgegeven op : 13.04.2024

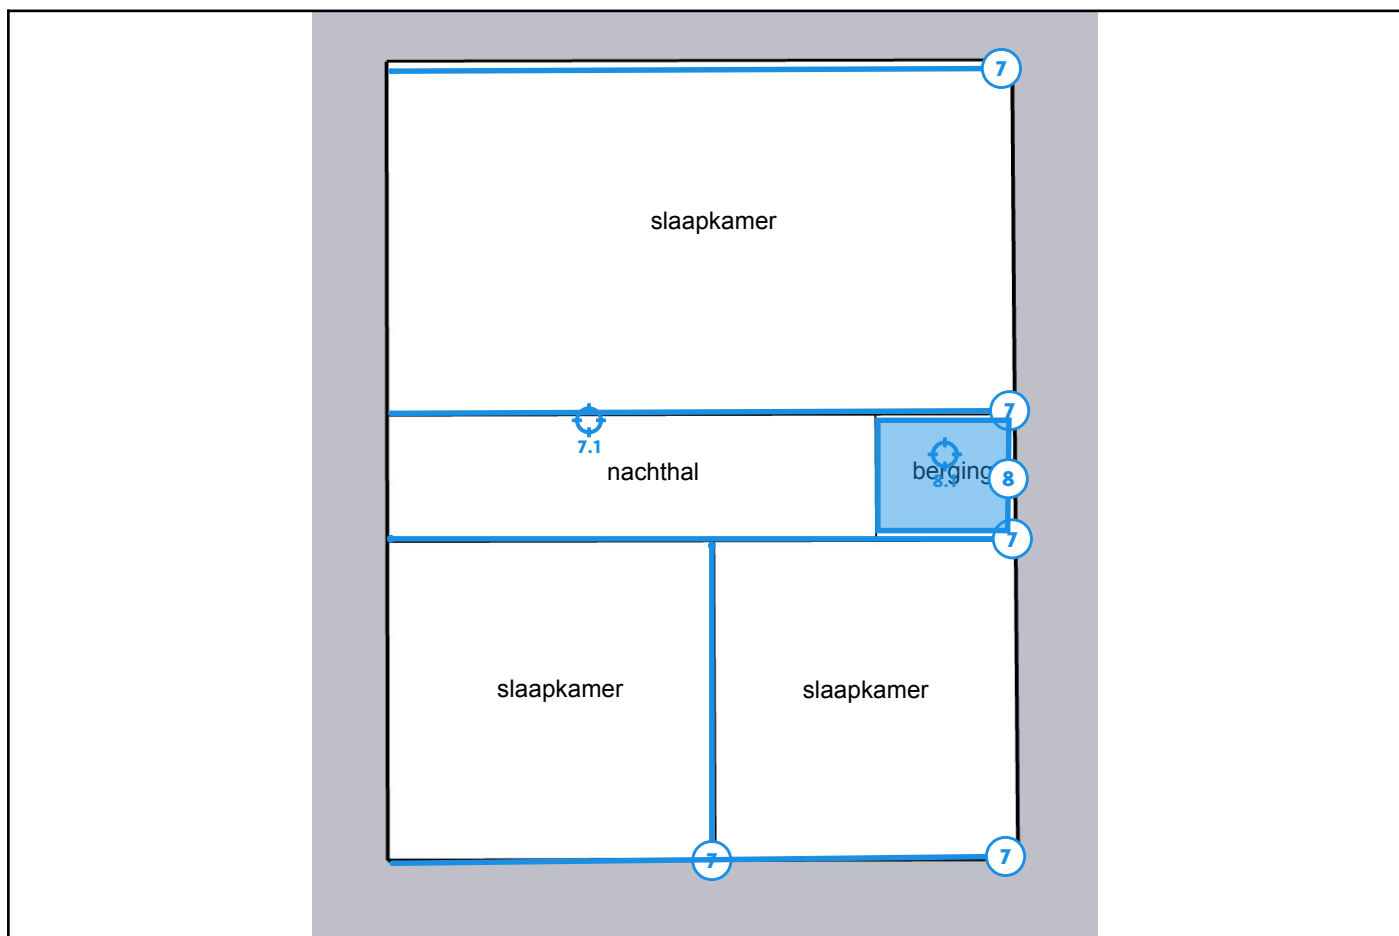
Plan 1.2: 1V

Beschrijving	Type	Actie
7. Pleisterwerk wanden	Geen asbest	-
7.1 Code: 202404003A	Mengmonster	-
8. Vinyl	Geen asbest	-
8.1 Code: 202404003B	Puntmonster	-
