# Asbestinventarisatetest

Mercatorstraat 32, 9150 Beveren-Kruibeke-Zwijndrecht

Attestnummer : 20260225-000257.000

Uitgegeven op : 25.02.2026

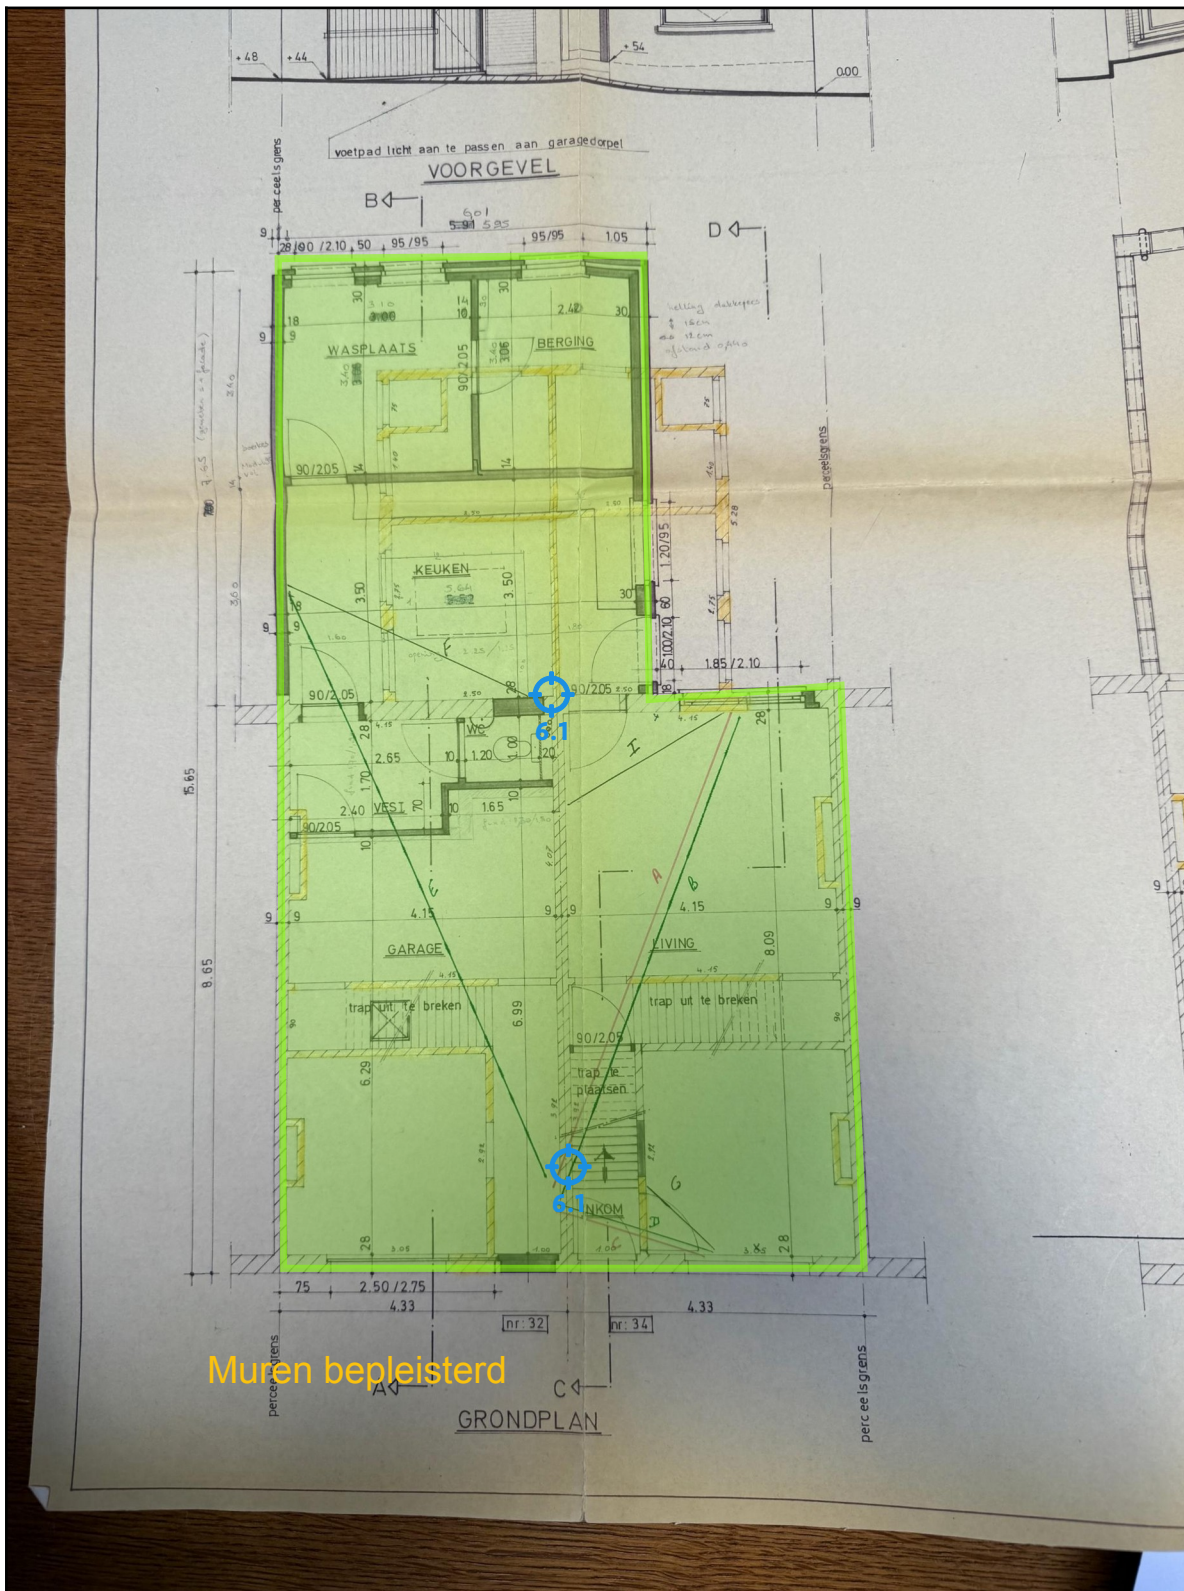
# Plan 1.1: Gelijkvloers

1. Deksteen plat dak	Asbestmateriaal	Zorgvuldig beheren
2. Plat dak roofing	Asbestmateriaal	Zorgvuldig beheren
6. Pleisterwerk	Geen asbest	-
6.1 Code: 202602021A	Mengmonster	-

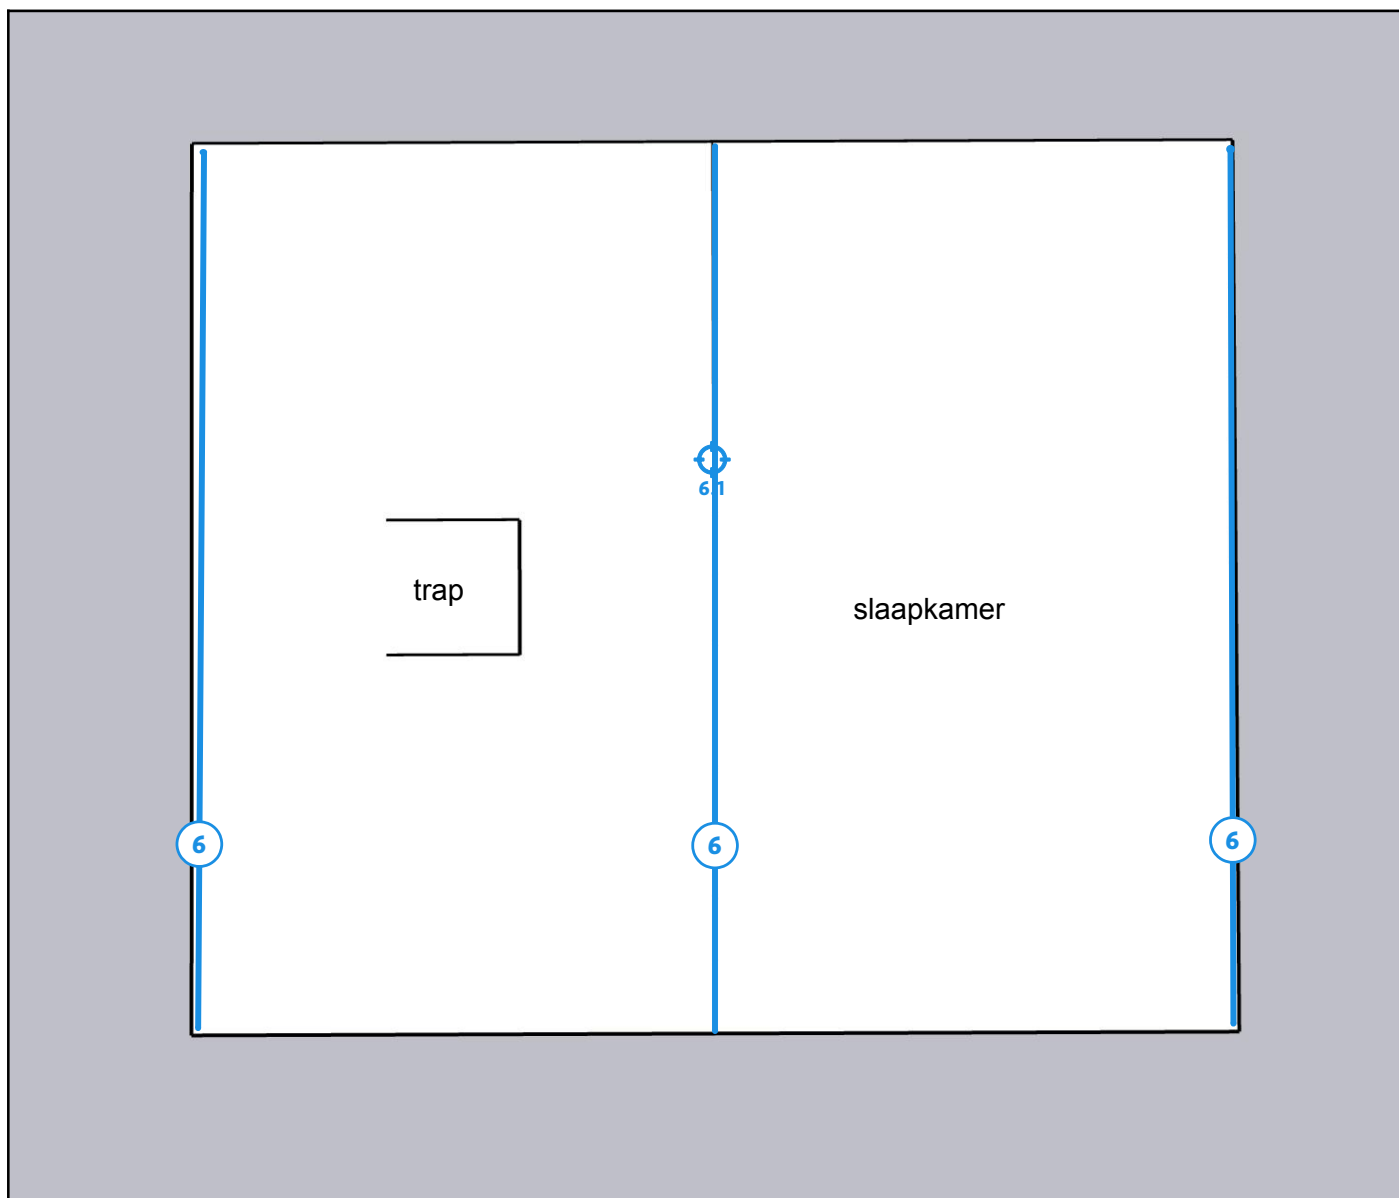
## Plan 1.3: Zolder

Beschrijving	Type	Actie
6. Pleisterwerk	Geen asbest	-
6.1 Code: 202602021A	Mengmonster	-

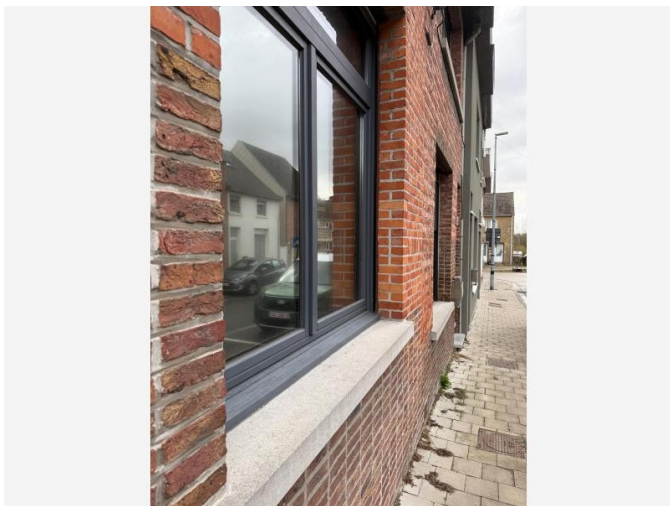
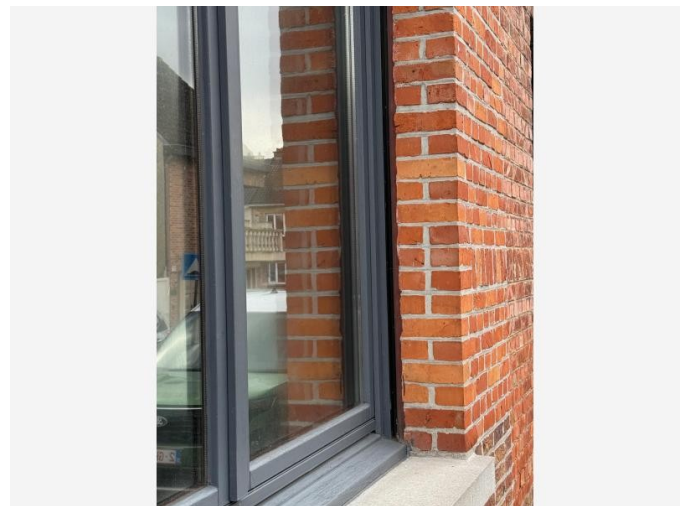
## Fiche 7: Opkitting ramen

Beschrijving	Notitie	Terug te vinden op plannen
Fiche 7: Opkitting ramen	-	-
Fiche 8: Onderdak	Via pannen onderdak kunnen vaststellen: doek (niet-asbestverdacht)	Plan 1.4: Doorsnede
Fiche 9: CV installatie	Cv ketel bouwjaar 2015	-
