# Asbestinventarisatattest

Glazenleeuwstraat 102, 9120 Beveren-Kruibeke-Zwijndrecht

Attestnummer : **20260902-000484.000**

Uitgegeven op : **02.09.2026**

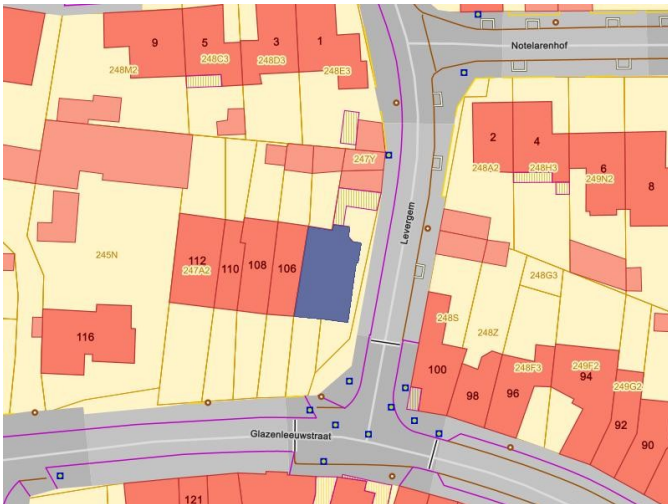
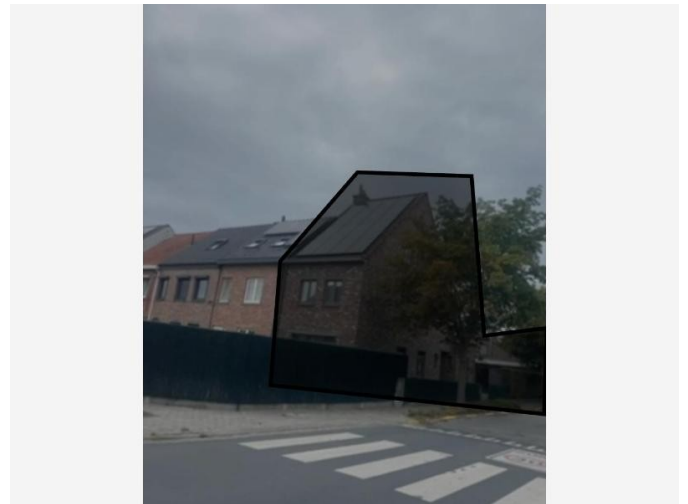
## Zone 1: Hoofdgebouw

Tijdens de inspectie vastgesteld:

- 0 Asbestmaterialen
- 3 Beperkingen
- 0 Uitsluitingen
- 0 Roerende goederen
- 0 Puin, steenslag, (water)bodem
- 1 Advies
- 1 Geen asbest

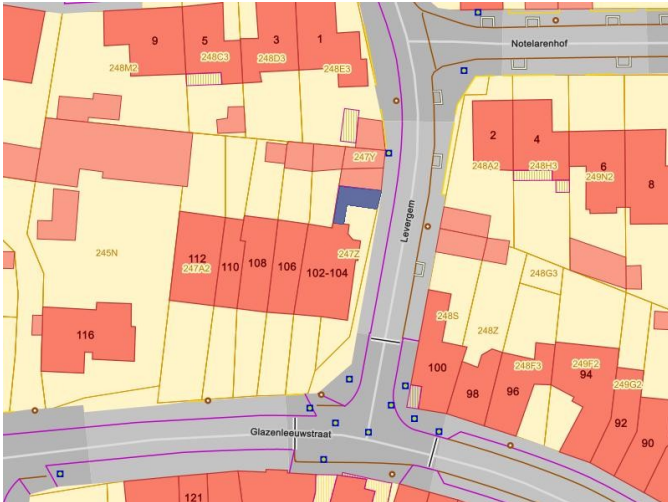
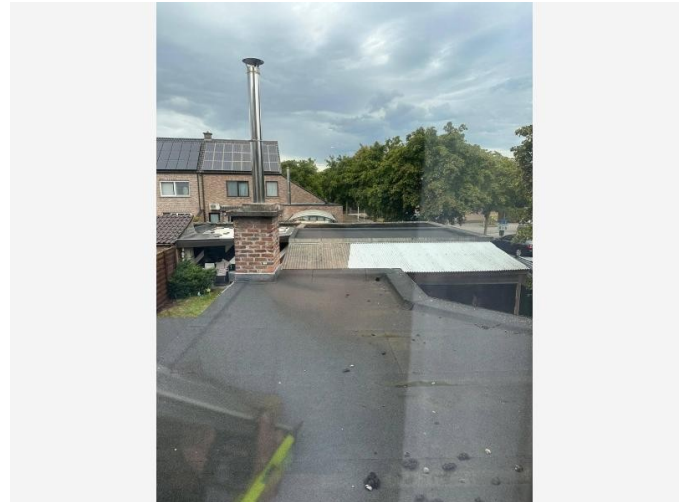
## Zone 2: Afdak

Tijdens de inspectie vastgesteld:

- 0 Asbestmaterialen
- 0 Beperkingen
- 0 Uitsluitingen
- 0 Roerende goederen
- 0 Puin, steenslag, (water)bodem
- 0 Adviezen
- 0 Geen asbest
