# Asbestinventarisatetest

Nieuwdorp 8, 9190 Stekene

Attestnummer : 20260519-000026.000

**Niet-asbestveilig**

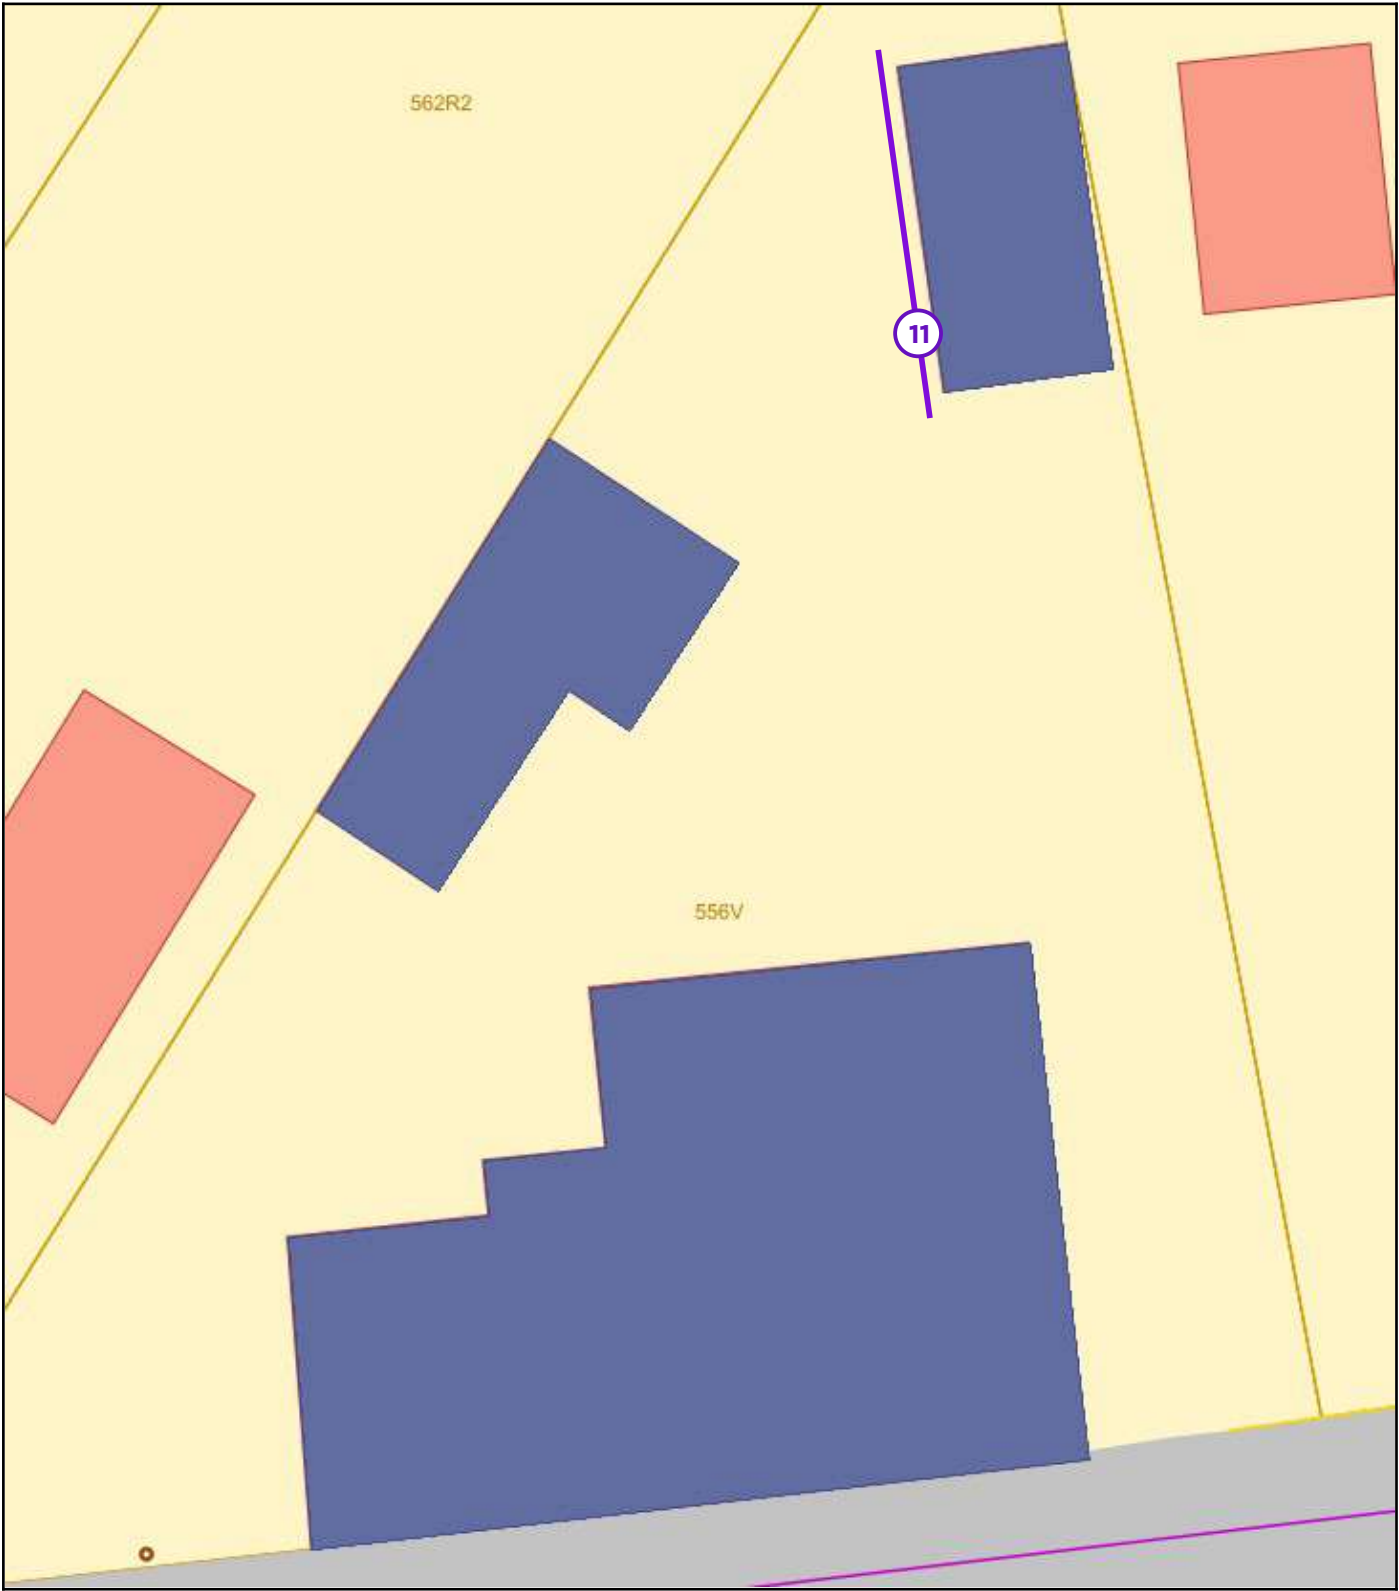
# Plan 4.2: Afdruipzones/afvloeizones

| Beschrijving | Type | Actie |
|---|---|---|
| 3. Afval tuin grond golfplaat | Asbestmateriaal | Dringend verwijderen |

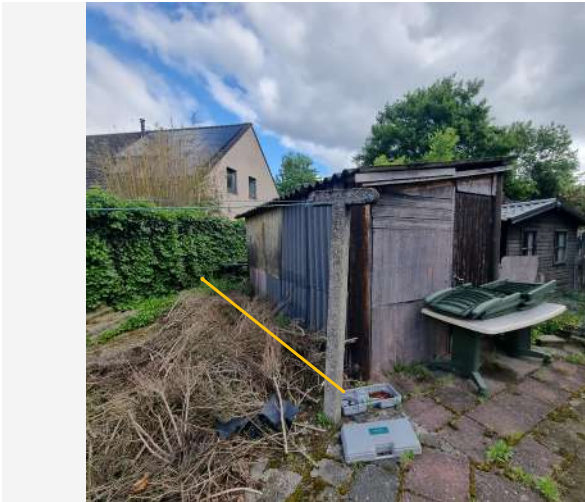
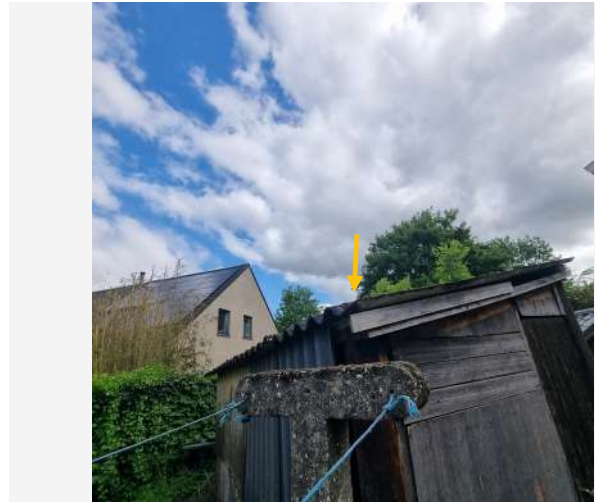
Afdruipzone/afvloeizone

Bron
