# Asbestinventarisatetest

Molenstraat 10, 9870 Zulte

Attestnummer : 20240516-000286.001

Uitgegeven op : 22.05.2024

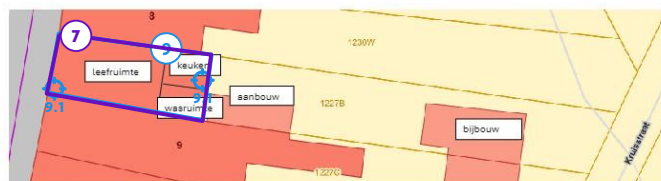
## Plan 1.2: gelijkvloers

Beschrijving	Type	Actie
7. raamvoegsels	Advies	-
9. Pleister muren	Geen asbest	-
9.1 Code: 1	Mengmonster	-

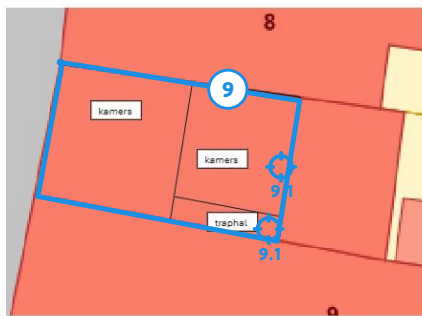
## Plan 1.3: verdieping

Beschrijving	Type	Actie
9. Pleister muren	Geen asbest	-
9.1 Code: 1	Mengmonster	-

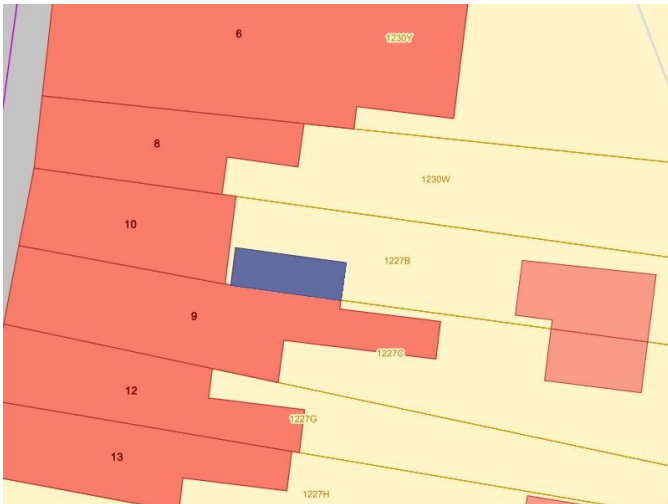
## Zone 2: Bijgebouw

Beschrijving	Type	Actie
1. Golfplaten aanbouw	Asbestmateriaal	Verwijderen
5. bakeliet schakelaars	Asbestmateriaal	Zorgvuldig beheren
