# Asbestinventarisatetest

Molenstraat 12, 9870 Zulte

Attestnummer : 20240526-000042.000

Uitgegeven op : 26.05.2024

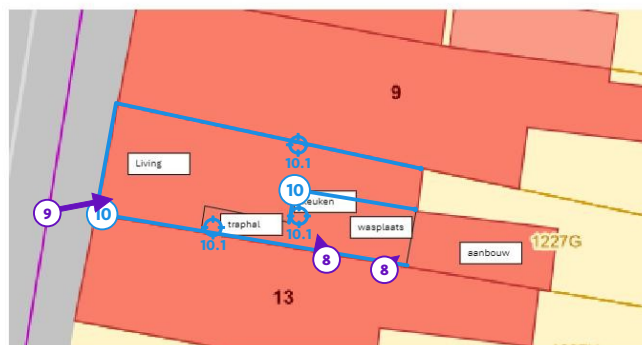
## Plan 1.1: gelijkvloers

Beschrijving	Type	Actie
8. Wandbekleding in tegels van natte ruimtes	Advies	-
9. plafond afwerking	Advies	-
10. Pleister muren	Geen asbest	-
10.1 Code: 1	Mengmonster	-

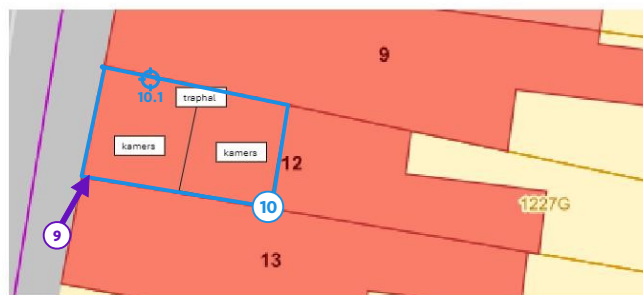
## Plan 1.2: verdieping

Beschrijving	Type	Actie
9. plafond afwerking	Advies	-
10. Pleister muren	Geen asbest	-
10.1 Code: 1	Mengmonster	-

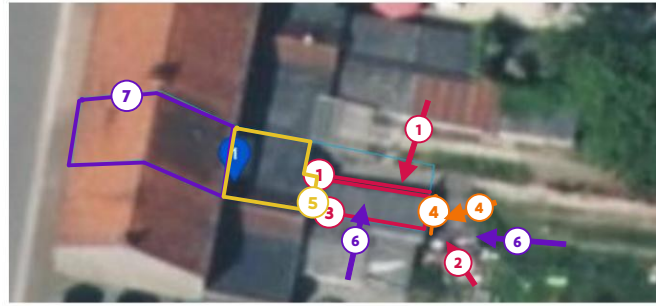
## Plan 1.3: luchtfoto

Beschrijving	Type	Actie
1. slib en sediment in goot	Asbestmateriaal	Dringend verwijderen
2. losse platen achter tuinhuis	Asbestmateriaal	Dringend verwijderen
3. Golfplaten aanbouw	Asbestmateriaal	Dringend verwijderen
4. plaatmateriaal achterkant aanbouw	Asbestmateriaal	Verwijderen
5. roofing dakbedekking	Asbestmateriaal	Zorgvuldig beheren
6. afval en vegetatie	Beperking	-
7. geen onderdak zichtbaar	Advies	-
