Asbestinventarisatetest

Molenstraat 15, 9870 Zulte

Attestnummer : 20240428-000100.000

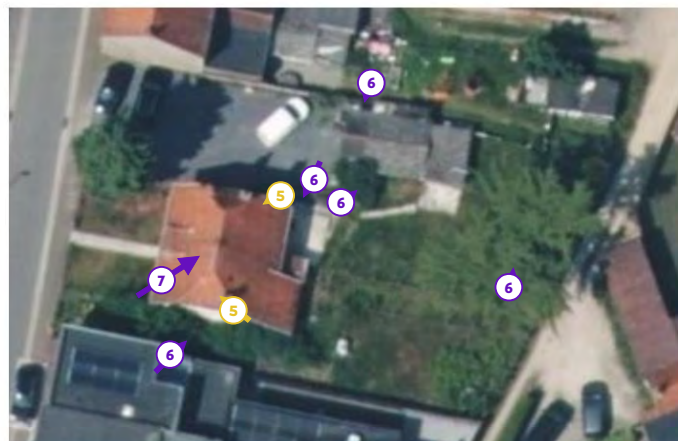
Plan 1.3: luchtfoto

Beschrijving	Type	Actie
5. 2 schoorstenen	Asbestmateriaal	Zorgvuldig beheren
6. afval en vegetatie	Beperking	-
7. geen onderdak zichtbaar	Advies	-

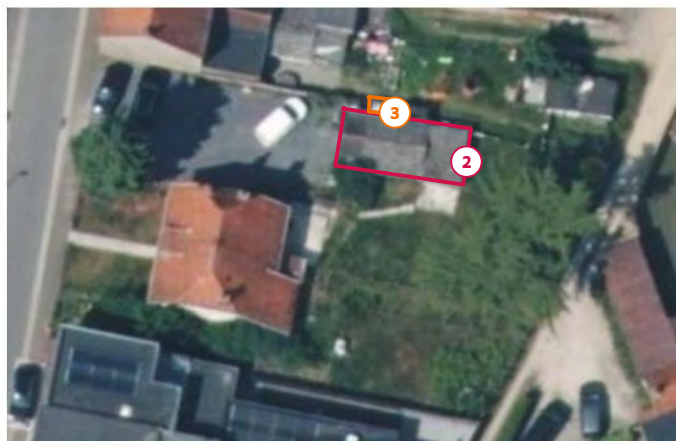
Plan 2.2: luchtfoto

Beschrijving	Type	Actie
2. golfplaten garage en aanbouw	Asbestmateriaal	Dringend verwijderen
3. plaatjes naast garage	Asbestmateriaal	Verwijderen

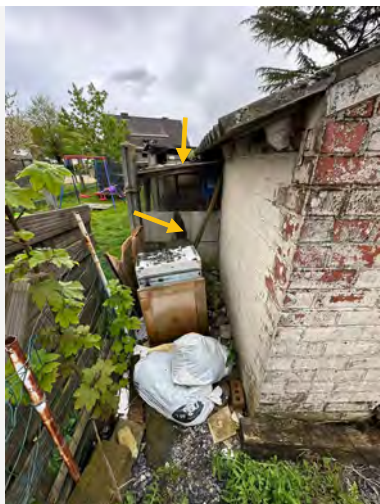
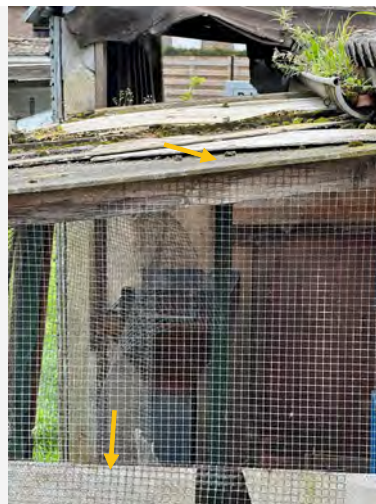
Beschrijving	golfplaten garage en aanbouw
Omgeving	Grenst aan binnen- en buitenlucht
Primaire drager	Schuin dak
Asbestmateriaal	Dak- en gevelbekleding - Golfplaat
Bindmiddel van asbestmateriaal	Cement
Gebondenheid op basis van bindmiddel	Hecht
Hoeveelheid (oppervlakte - aantal)	• 48,00 m ² - 1 stuk
Totale oppervlakte	48,00 m ²
Eenvoudig bereikbaar	Ja

Bevestigingswijze	<ul style="list-style-type: none">• Geklemd• Geschroefd
Identificatiemethode	Vaststelling zonder monstername
Destructieve handeling voor identificatie	Nee

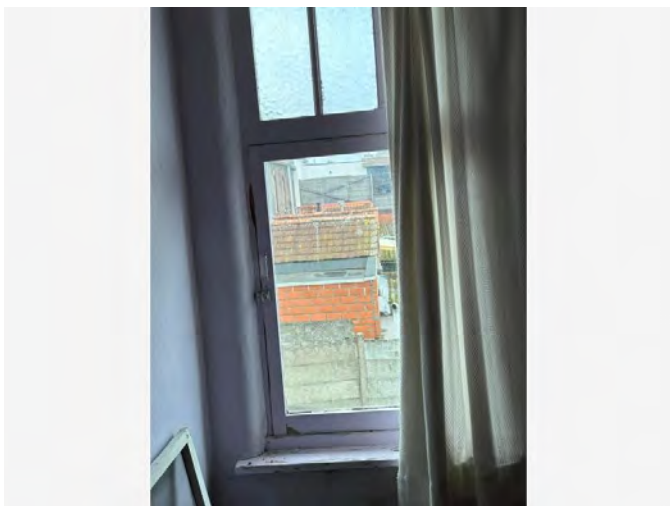
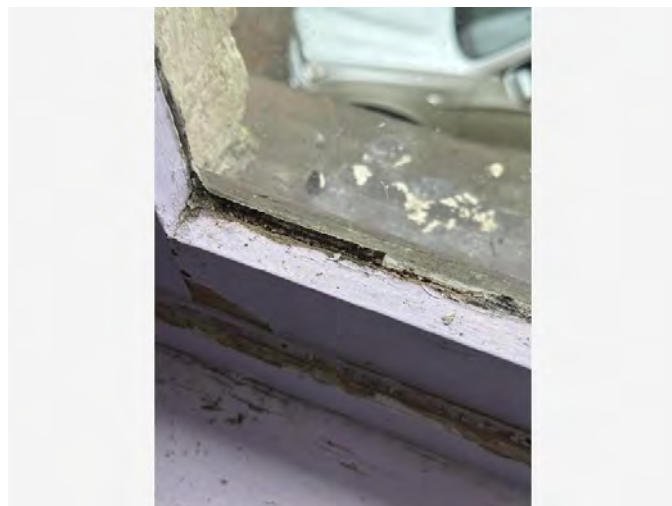
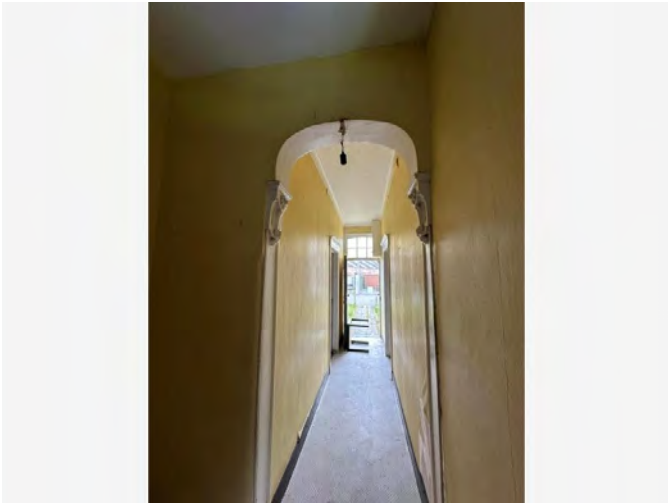
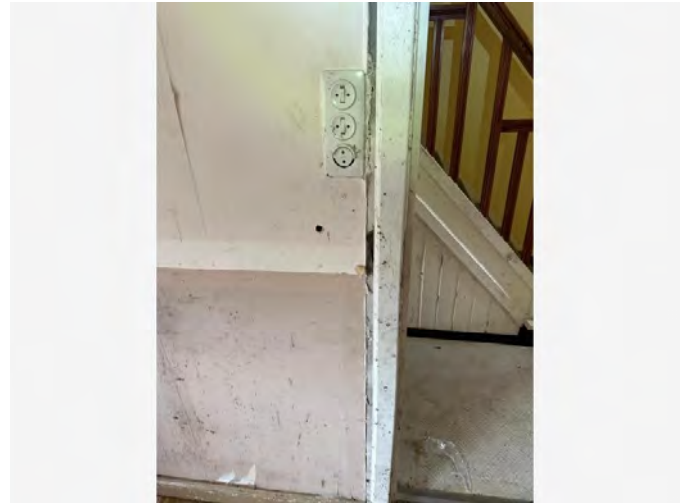
Beschrijving	mastiek schrijnwerk - glas
Omgeving	Grenst aan binnen- en buitenlucht
Primaire drager	Wandopening verticaal (raam, deur, ...)

Bindmiddel van materiaal	Kitten, mastiek, pasta
Gebondenheid op basis van bindmiddel	Hecht
Hoeveelheid (gewicht - aantal)	• 3,00 kg - 1 stuk
Totaal gewicht	3,00 kg
Identificatiemethode	Vaststelling met monstername
Destructieve handeling voor identificatie	Nee
Opmerking	Niet exact te wegen, de toepassing bevindt zich nog op de locaties

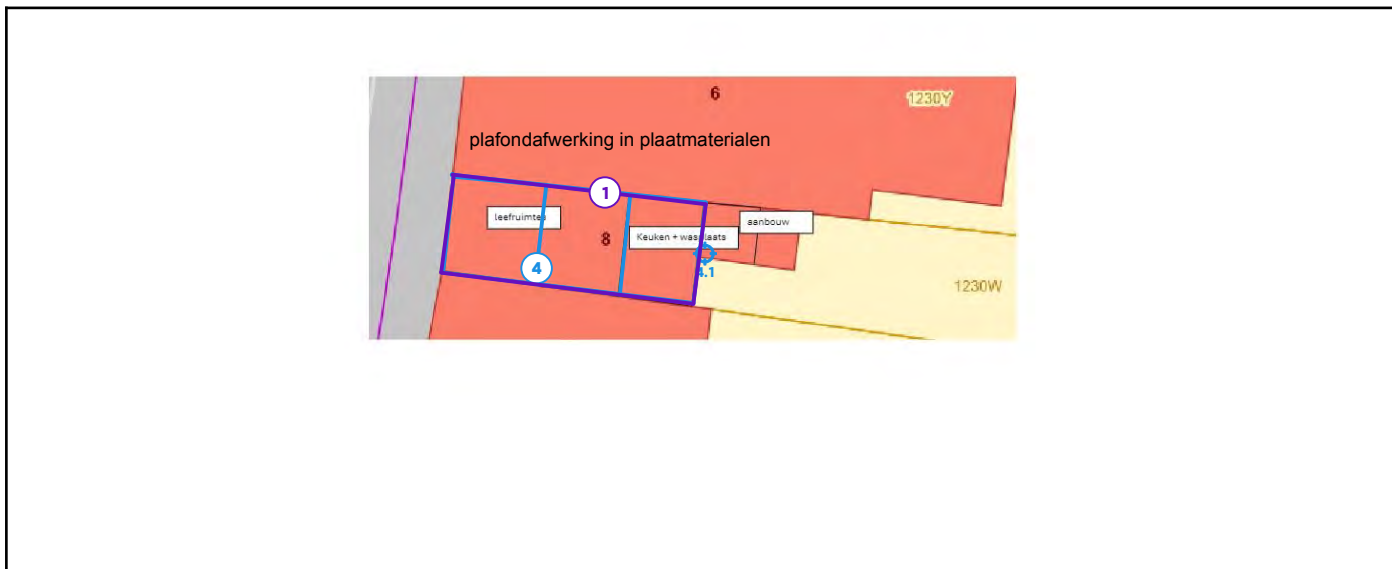
Plan 1.1: gelijkvloers

Beschrijving	Type	Actie
1. plafond afwerking	Advies	-
4. Pleister muren	Geen asbest	-
4.1 Code: 1	Mengmonster	-

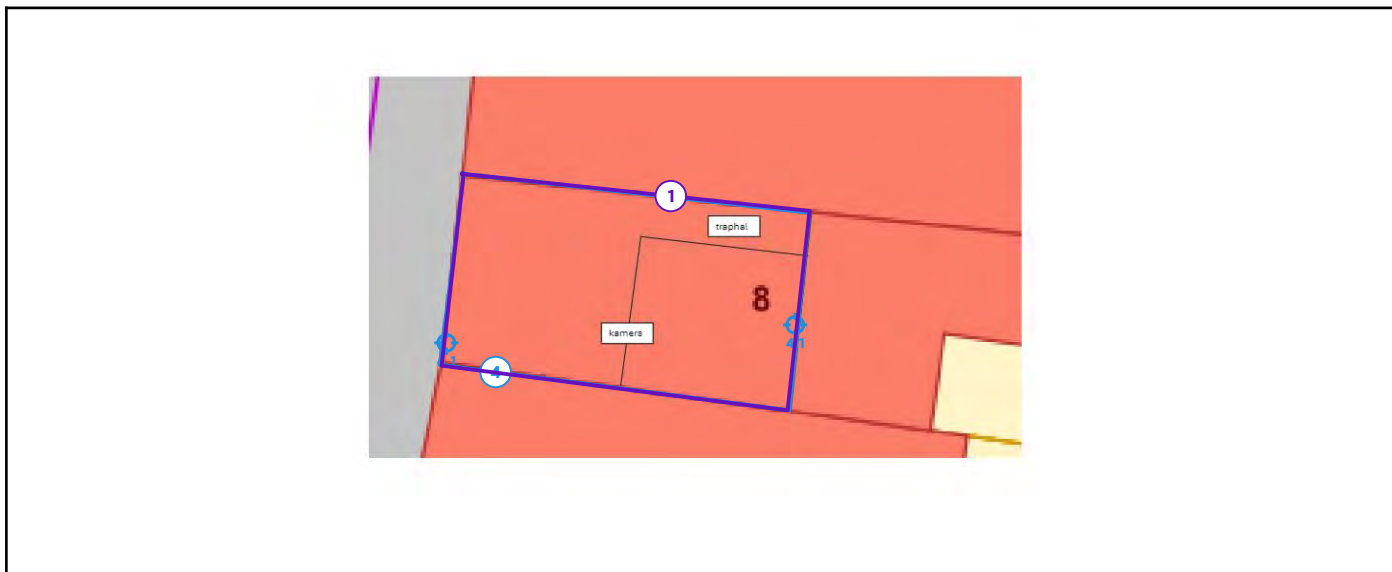
Plan 1.2: verdieping

Beschrijving	Type	Actie
1. plafond afwerking	Advies	-
4. Pleister muren	Geen asbest	-
4.1 Code: 1	Mengmonster	-

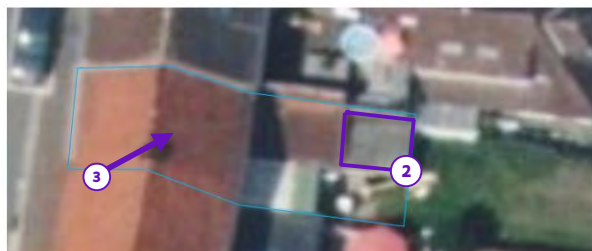
Plan 1.3: luchtfoto

Beschrijving	Type	Actie
2. Golfplaten tuinhuis	Advies	-
3. geen onderdak	Advies	-

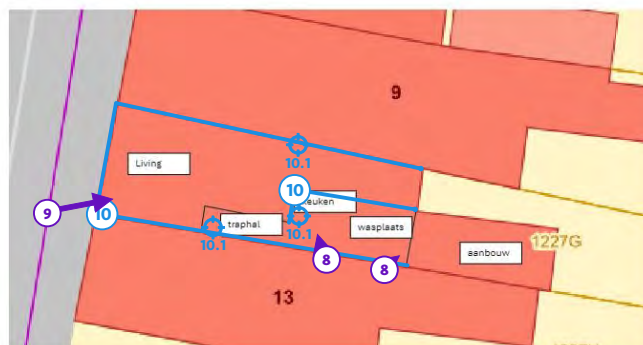
Plan 1.1: gelijkvloers

Beschrijving	Type	Actie
8. Wandbekleding in tegels van natte ruimtes	Advies	-
9. plafond afwerking	Advies	-
10. Pleister muren	Geen asbest	-
10.1 Code: 1	Mengmonster	-

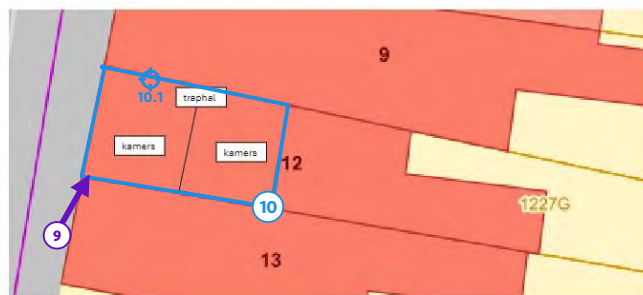
Plan 1.2: verdieping

Beschrijving	Type	Actie
9. plafond afwerking	Advies	-
10. Pleister muren	Geen asbest	-
10.1 Code: 1	Mengmonster	-

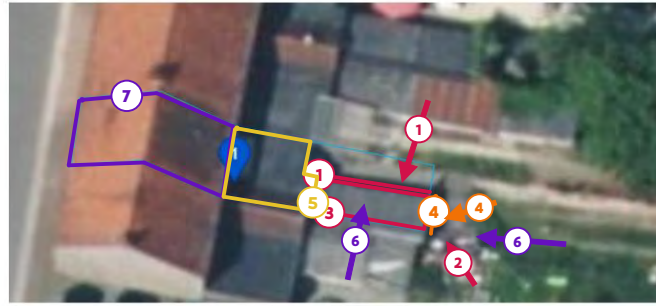
Plan 1.3: luchtfoto

Beschrijving	Type	Actie
1. slib en sediment in goot	Asbestmateriaal	Dringend verwijderen
2. losse platen achter tuinhuis	Asbestmateriaal	Dringend verwijderen
3. Golfplaten aanbouw	Asbestmateriaal	Dringend verwijderen
4. plaatmateriaal achterkant aanbouw	Asbestmateriaal	Verwijderen
5. roofing dakbedekking	Asbestmateriaal	Zorgvuldig beheren
6. afval en vegetatie	Beperking	-
7. geen onderdak zichtbaar	Advies	-

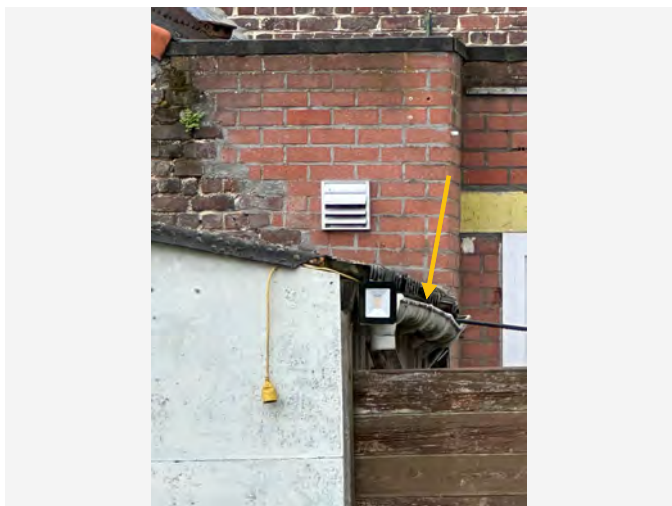
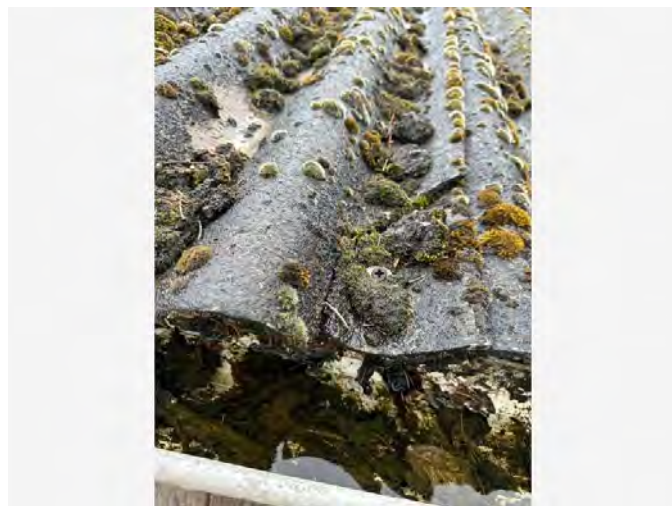
Dringend verwijderen

Beschrijving	slib en sediment in goot
Type afvalstof	Betreft resten (contaminatie) van verwerking of beschadiging
Type resten (contaminatie)	<ul style="list-style-type: none">• Stof, deeltjes < 4 mm, flinters, gruis (los, opliggend)
Besmette materialen	<ul style="list-style-type: none">• Sediment (dakgoot, afvoerbuï, regenwaterput, ...)
Bron van de resten	golfplaten
Omgeving	Buiten
Primaire drager	Infrastructuur hemelwater (opvang en afvoer)
Gebondenheid resten	Niet hecht
Hoeveelheid (gewicht - aantal)	<ul style="list-style-type: none">• 1,00 kg - 1 stuk
Totaal gewicht	1,00 kg
Eenvoudig bereikbaar	Ja
Identificatiemethode	Vaststelling zonder monstername
Opmerking	Niet exact te wegen, de toepassing bevindt zich nog op de locaties

- Verwijder het asbestafval.

- Eenvoudige handelingen: mag via doe-het-zelf of door werknemer(s) met opleidingsattest eenvoudige handelingen
Voorkom vezelvrijgave en verpak in dubbele plastic en voer af naar containerpark of erkend verwerker

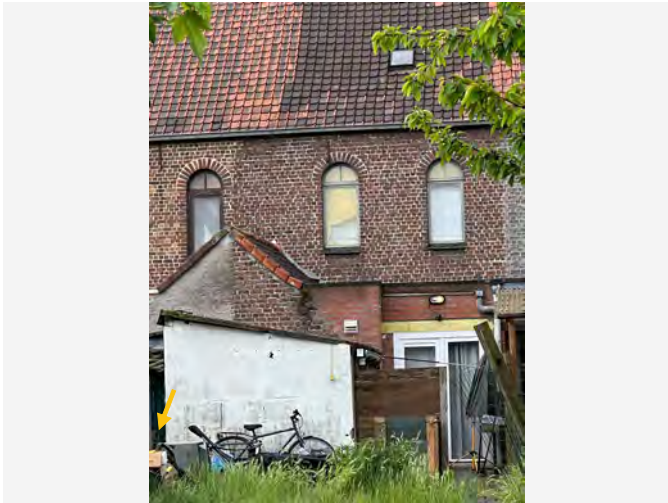
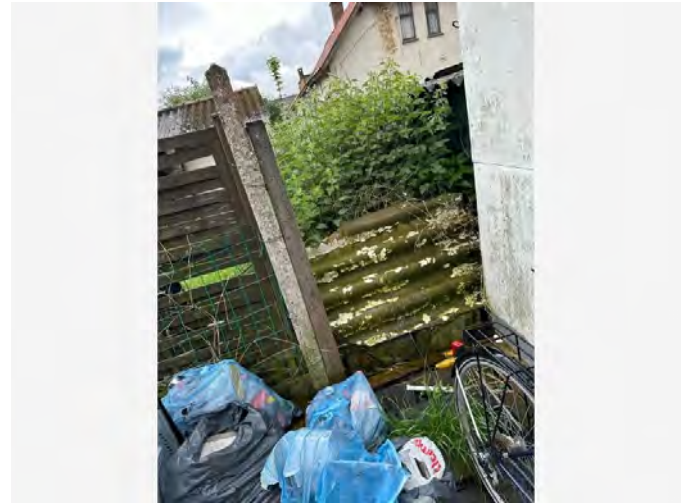
Dringend verwijderen

Beschrijving	losse platen achter tuinhuis
Type afvalstof	Betreft stock-voorraad of gedemonteerde asbestmaterialen
Aanwezige resten	stukken golfplaat
Omgeving	Buiten
Primaire drager	Wand buitenschil
Asbestmaterialen	<ul style="list-style-type: none">Dak- en gevelbekleding - Golfplaat
Bindmiddel van asbestmateriaal	Cement
Gebondenheid op basis van bindmiddel	Hecht
Hoeveelheid (gewicht - aantal)	<ul style="list-style-type: none">20,00 kg - 1 stuk
Totaal gewicht	20,00 kg
Eenvoudig bereikbaar	Ja
Identificatiemethode	Vaststelling zonder monsternamen

- Verwijder het asbestafval.

- Eenvoudige handelingen: mag via doe-het-zelf of door werknemer(s) met opleidingsattest eenvoudige handelingen
Voorkom vezelvrijgave en verpak in dubbele plastic en voer af naar containerpark of erkend verwerker

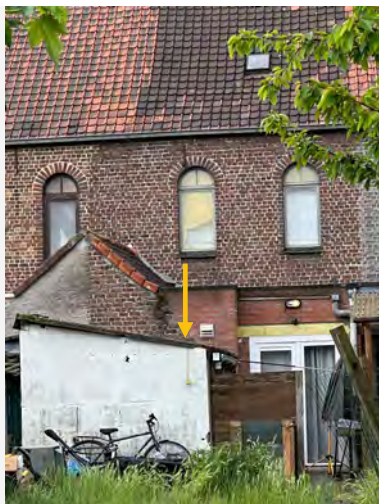
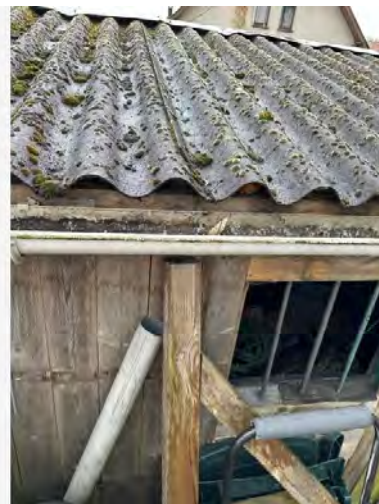
Dringend verwijderen

Eindbeoordeling materiaalrisico	Hoog materiaalrisico en/of hoge kans op vezelvrijgave
---------------------------------	---

Gebondenheid	Categorie 1: hechtgebonden in oorsprong
Asbestsoort (vezeltype)	Crocidoliet aanwezig
Asbestconcentratie	Laag (< 50%)
Afschermingsgraad van het gehele materiaal	Geheel of deels (ook) vrij aan de binnenlucht
Toestand van het materiaal	Matig beschadigd, matig verweerd

Beschrijving	Golfplaten aanbouw
Omgeving	Grenst aan binnen- en buitenlucht
Primaire drager	Schuin dak
Asbestmateriaal	Dak- en gevelbekleding - Golfplaat
Bindmiddel van asbestmateriaal	Cement
Gebondenheid op basis van bindmiddel	Hecht
Hoeveelheid (oppervlakte - aantal)	<ul style="list-style-type: none">10,00 m² - 1 stuk
Totale oppervlakte	10,00 m ²
Eenvoudig bereikbaar	Ja
Bevestigingswijze	<ul style="list-style-type: none">GeklemdGeschroefd

- Zorg voor een veilig beheer en verwijder dit asbestmateriaal wanneer het bij werken eenvoudig bereikbaar wordt. Controleer de toestand jaarlijks op wijzigingen.
- Hemelwater dat afspoelt van asbestcement daken of gevels kan asbestdeeltjes bevatten. Gebruik het enkel voor gesloten circuits (bv. spoelen toiletten). Reinig na het vervangen van het dak of de gevel de dakgoten en regenwaterput of -ton om asbesthoudend sediment of slib te verwijderen

- Eenvoudige handelingen: mag via doe-het-zelf of door werknemer(s) met opleidingsattest eenvoudige handelingen
Zorg voor nodige veiligheids- en voorzorgsmaatregelen

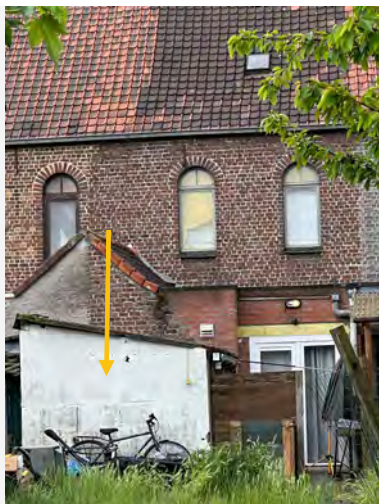
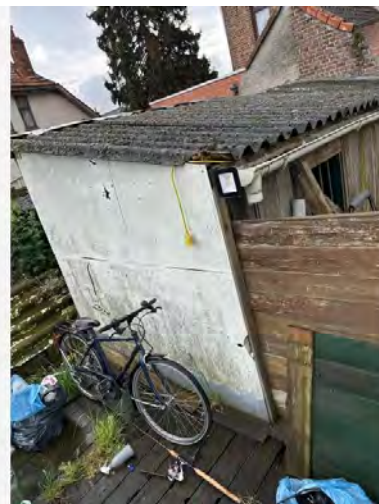
Verwijderen

Eindbeoordeling materiaalrisico	Verhoogd materiaalrisico en/of verhoogde kans op vezelvrijgave
---------------------------------	--

Gebondenheid	Categorie 1: hechtgebonden in oorsprong
Asbestsoort (vezeltype)	Crocidoliet aanwezig
Asbestconcentratie	Laag (< 50%)
Afschermingsgraad van het gehele materiaal	Geheel of deels vrij aan de buitenlucht
Toestand van het materiaal	Matig beschadigd, matig verweerd

Beschrijving	plaatmateriaal achterkant aanbouw
Omgeving	Buiten
Primaire drager	Wand buitenschil
Asbestmateriaal	Dak- en gevelbekleding - Plaat
Bindmiddel van asbestmateriaal	Cement
Gebondenheid op basis van bindmiddel	Hecht
Hoeveelheid (oppervlakte - dikte - aantal)	• 3,80 m ² - 1,00 cm - 1 stuk
Totaal volume	0,038 m ³
Eenvoudig bereikbaar	Ja
Bevestigingswijze	• Geschroefd
Identificatiemethode	Vaststelling zonder monsternamen

- Zorg voor een veilig beheer en verwijder dit asbestmateriaal wanneer het bij werken eenvoudig bereikbaar wordt. Controleer de toestand jaarlijks op wijzigingen.

- Eenvoudige handelingen: enkel door erkend asbestverwijderaar
Zorg voor nodige veiligheids- en voorzorgsmaatregelen

Voorkom vezelvrijgave en verpak in dubbele plastic en voer af naar containerpark of erkend verwerker

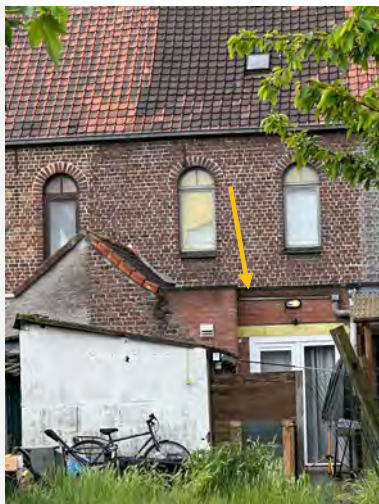
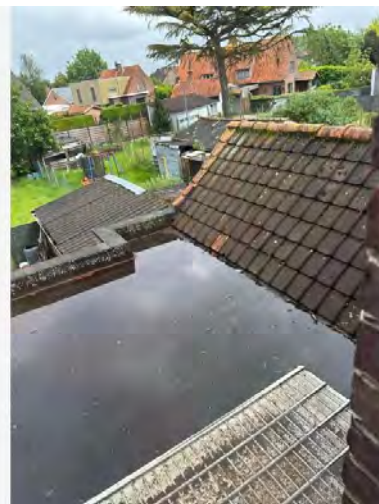
Zorgvuldig beheren

Eindbeoordeling materiaalrisico	Zeer laag materiaalrisico en/of zeer lage kans op vezelvrijgave
---------------------------------	---

Identificatiemethode	Vaststelling zonder monstername Motivatie: Groot risico op structurele gevolgschade (lekschade, werking installatie,...)
Destructieve handeling voor identificatie	Nee
Opmerking	asbestverdacht

- Zorg voor een veilig beheer. Vermijd het beschadigen van het asbestmateriaal. Controleer de toestand jaarlijks op wijzigingen.

- Eenvoudige handelingen: enkel door erkend asbestverwijderaar
Niet via doe-het-zelf verwijderen, kans op breken vh materiaal bij wegnemen groot. Enkel via werknemers met opleidingsattest

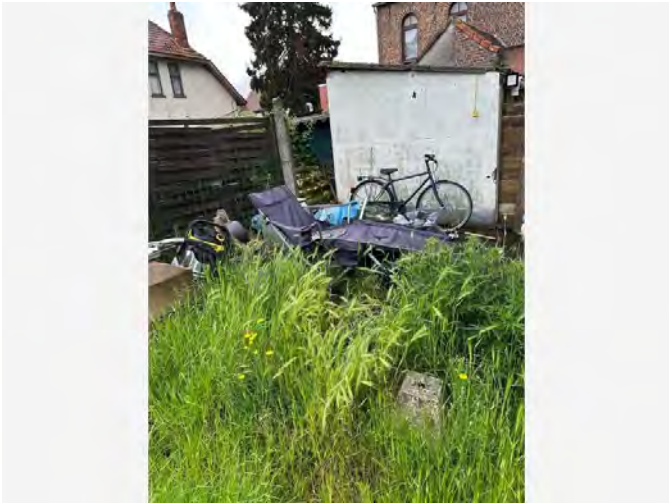
Tijdelijke beperking

Reden: afval

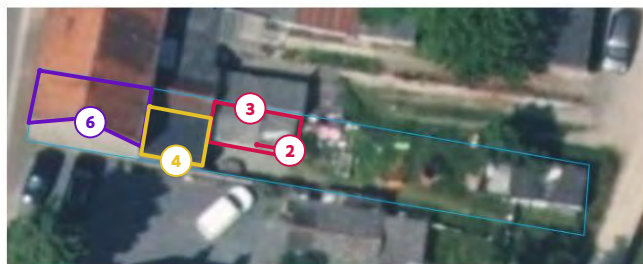
Plan 1.3: luchtfoto

Beschrijving	Type	Actie
2. wandplaten aanbouw	Asbestmateriaal	Dringend verwijderen
3. golfplaten aanbouw	Asbestmateriaal	Dringend verwijderen
4. roofing dakbedekking	Asbestmateriaal	Zorgvuldig beheren
6. geen onderdak	Advies	-

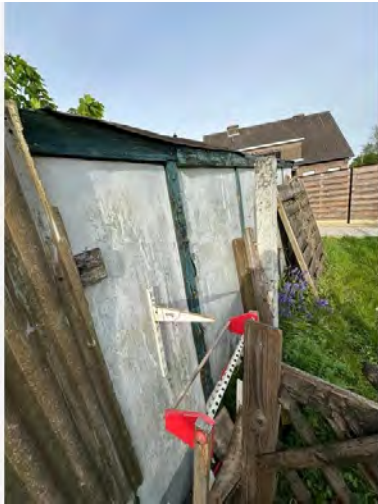
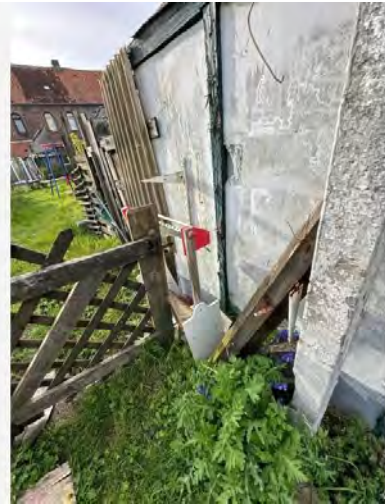
Beschrijving	wandplaten garage
Omgeving	Buiten
Primaire drager	Wand buitenschil
Asbestmateriaal	Dak- en gevelbekleding - Plaat
Bindmiddel van asbestmateriaal	Cement
Gebondenheid op basis van bindmiddel	Hecht
Hoeveelheid (oppervlakte - dikte - aantal)	• 12,00 m ² - 1,00 cm - 1 stuk
Totaal volume	0,12 m ³
Eenvoudig bereikbaar	Ja
Bevestigingswijze	• Geschroefd
Identificatiemethode	Vaststelling zonder monsternamen

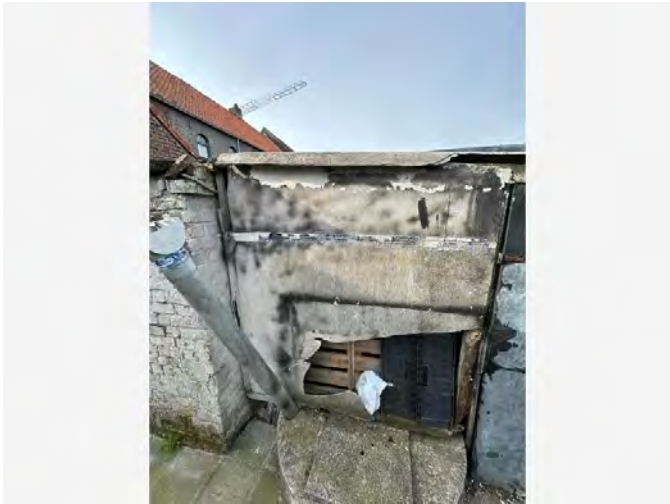
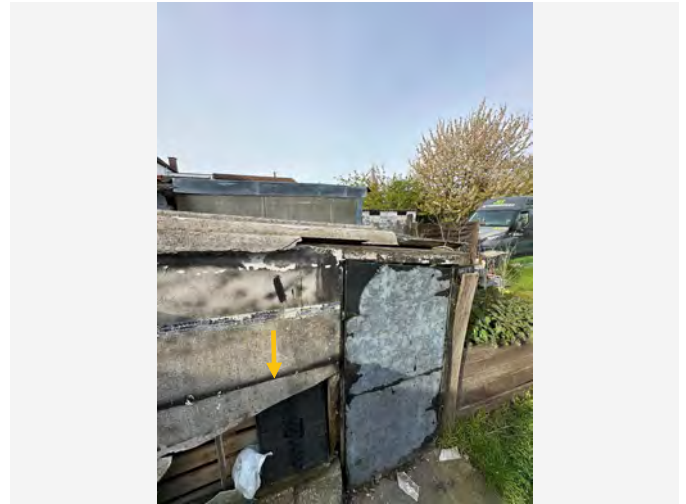
Beschrijving	wandplaten aanbouw
Omgeving	Buiten
Primaire drager	Wand buitenschil
Asbestmateriaal	Dak- en gevelbekleding - Plaat
Bindmiddel van asbestmateriaal	Cement
Gebondenheid op basis van bindmiddel	Hecht
Hoeveelheid (oppervlakte - dikte - aantal)	• 2,00 m ² - 1,00 cm - 1 stuk
Totaal volume	0,02 m ³
Eenvoudig bereikbaar	Ja
Bevestigingswijze	• Geschroefd
Identificatiemethode	Vaststelling zonder monsternamen

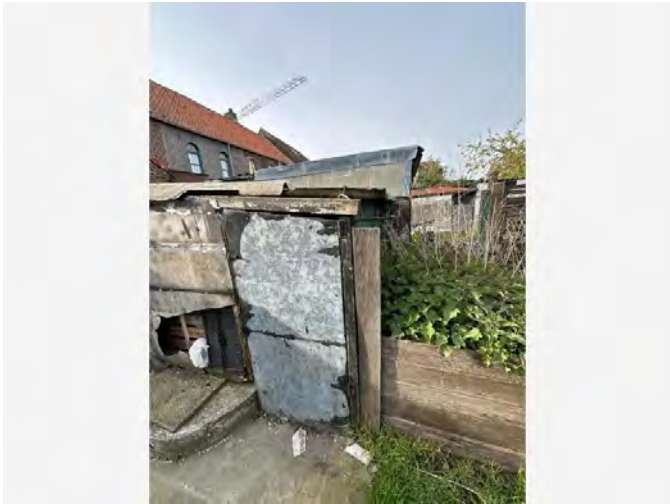
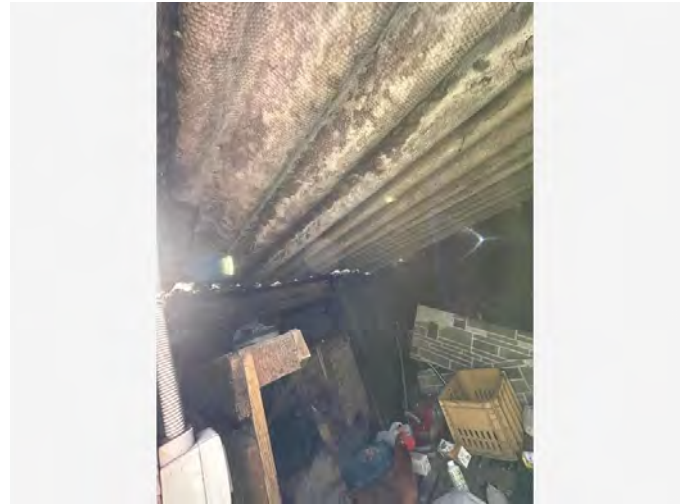
Beschrijving	golfplaten aanbouw
Omgeving	Grenst aan binnen- en buitenlucht
Primaire drager	Schuin dak
Asbestmateriaal	Dak- en gevelbekleding - Golfplaat
Bindmiddel van asbestmateriaal	Cement
Gebondenheid op basis van bindmiddel	Hecht
Hoeveelheid (oppervlakte - aantal)	<ul style="list-style-type: none">• 15,00 m² - 1 stuk
Totale oppervlakte	15,00 m ²
Eenvoudig bereikbaar	Ja
Bevestigingswijze	<ul style="list-style-type: none">• Geklemd• Geschroefd

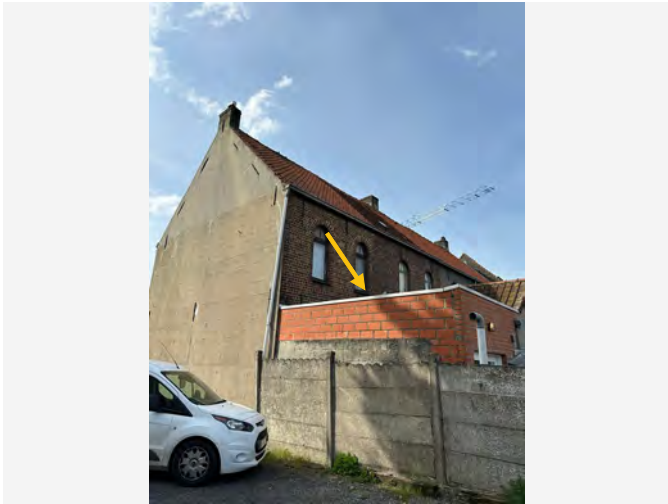
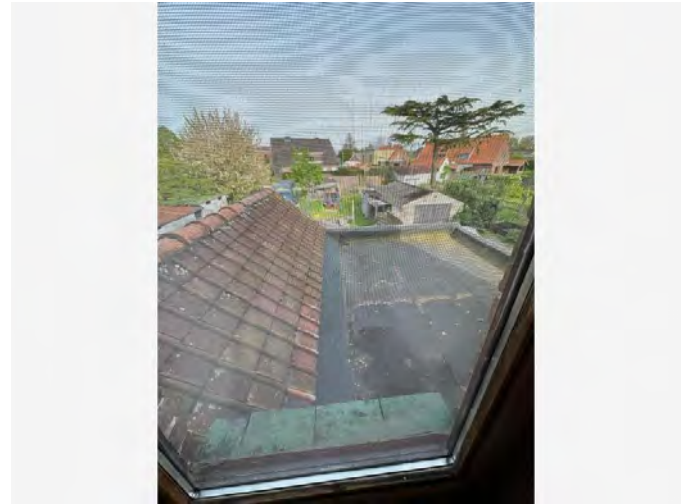
Identificatiemethode	Vaststelling zonder monstername Motivatie: Groot risico op structurele gevolgschade (lekschade, werking installatie,...)
Destructieve handeling voor identificatie	Nee
Opmerking	mogelijk asbestverdachte onderlagen

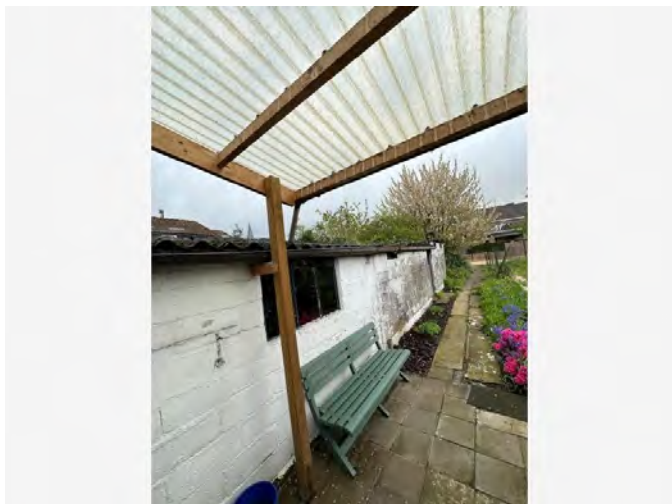
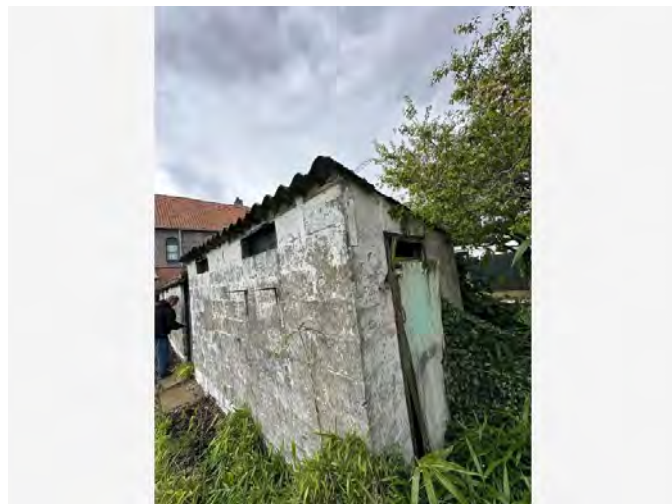
Eindbeoordeling materiaalrisico	Hoog materiaalrisico en/of hoge kans op vezelvrijgave
---------------------------------	---

Gebondenheid	Categorie 1: hechtgebonden in oorsprong
Asbestsoort (vezeltype)	Crocidoliet aanwezig
Asbestconcentratie	Laag (< 50%)
Afschermingsgraad van het gehele materiaal	Geheel of deels (ook) vrij aan de binnenlucht
Toestand van het materiaal	Matig beschadigd, matig verweerd

Beschrijving	Golfplaten aanbouw
Omgeving	Grenst aan binnen- en buitenlucht
Primaire drager	Schuin dak
Asbestmateriaal	Dak- en gevelbekleding - Golfplaat
Bindmiddel van asbestmateriaal	Cement
Gebondenheid op basis van bindmiddel	Hecht
Hoeveelheid (oppervlakte - aantal)	• 20,00 m ² - 1 stuk
Totale oppervlakte	20,00 m ²
Eenvoudig bereikbaar	Ja
Bevestigingswijze	• Geschroefd

Dringend verwijderen

- Zorg voor een veilig beheer en verwijder dit asbestmateriaal wanneer het bij werken eenvoudig bereikbaar wordt. Controleer de toestand jaarlijks op wijzigingen.
- Hemelwater dat afspoelt van asbestcement daken of gevels kan asbestdeeltjes bevatten. Gebruik het enkel voor gesloten circuits (bv. spoelen toiletten). Reinig na het vervangen van het dak of de gevel de dakgoten en regenwaterput of -ton om asbesthoudend sediment of slib te verwijderen

- Eenvoudige handelingen: mag via doe-het-zelf of door werknemer(s) met opleidingsattest eenvoudige handelingen
Zorg voor nodige veiligheids- en voorzorgsmaatregelen

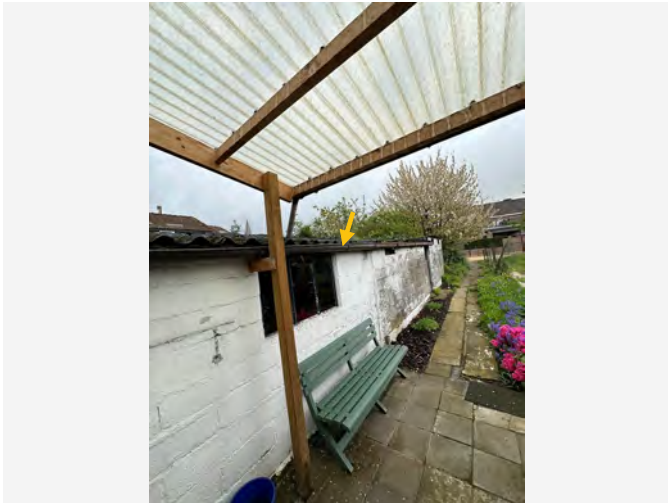
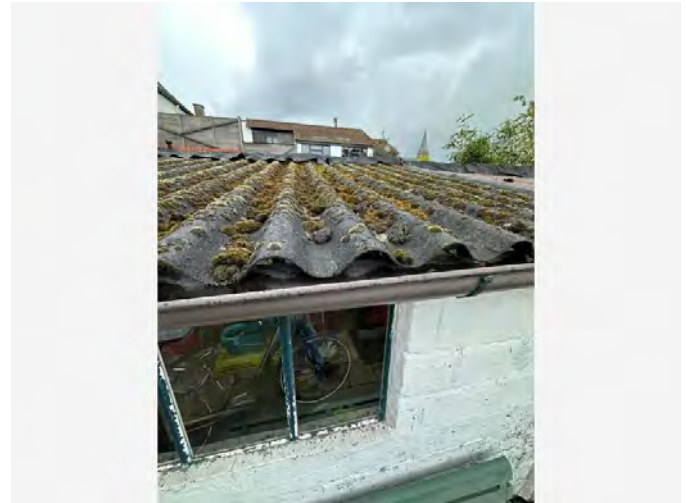
Beschrijving	slib en sediment in goot
Type afvalstof	Betreft resten (contaminatie) van verwerking of beschadiging
Type resten (contaminatie)	<ul style="list-style-type: none">• Stof, deeltjes < 4 mm, flinters, gruis (los, opliggend)
Besmette materialen	<ul style="list-style-type: none">• Organisch materiaal (mos, mest, vegetatie, ...)
Bron van de resten	golfplaten
Omgeving	Buiten
Primaire drager	Infrastructuur hemelwater (opvang en afvoer)
Gebondenheid resten	Niet hecht
Hoeveelheid (gewicht - aantal)	<ul style="list-style-type: none">• 1,00 kg - 1 stuk
Totaal gewicht	1,00 kg
Eenvoudig bereikbaar	Ja
Identificatiemethode	Vaststelling zonder monsternamen
Opmerking	Niet exact te wegen, de toepassing bevindt zich nog op de locaties

Dringend verwijderen

- Verwijder het asbestafval.

- Eenvoudige handelingen: mag via doe-het-zelf of door werknemer(s) met opleidingsattest eenvoudige handelingen
Voorkom vezelvrijgave en verpak in dubbele plastic en voer af naar containerpark of erkend verwerker

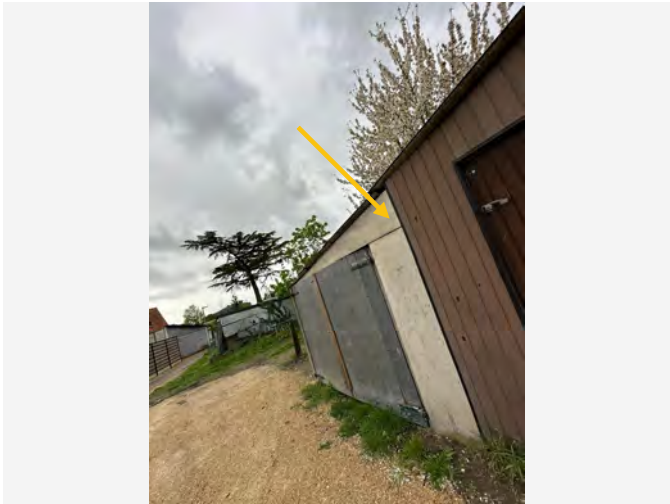
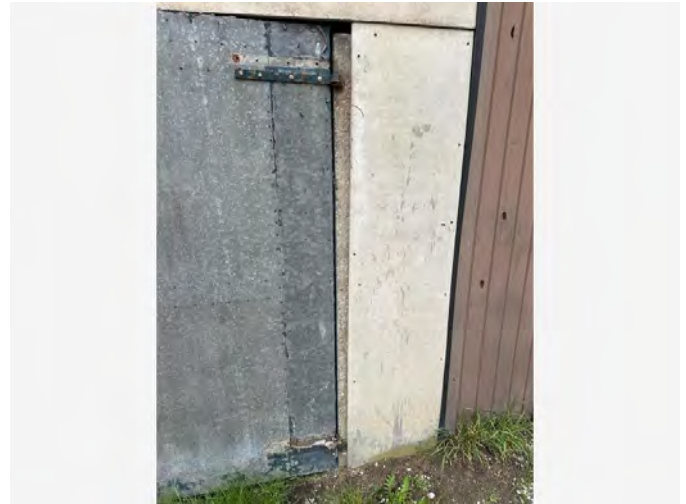
Eindbeoordeling materiaalrisico	Zeer laag materiaalrisico en/of zeer lage kans op vezelvrijgave
---------------------------------	---

Gebondenheid	Categorie 1: hechtgebonden in oorsprong
Asbestsoort (vezeltype)	Alleen chrysotiel
Asbestconcentratie	Laag (< 50%)
Afschermingsgraad van het gehele materiaal	Niet stootvaste afscherming
Toestand van het materiaal	Licht beschadigd, licht verweerd. Intact materiaal type Pical – asbestboard of categorie III 'gebondenheid'

Beschrijving	wandplaten garage
Omgeving	Buiten
Primaire drager	Wand buitenschil
Asbestmateriaal	Dak- en gevelbekleding - Plaat
Bindmiddel van asbestmateriaal	Cement
Gebondenheid op basis van bindmiddel	Hecht
Hoeveelheid (oppervlakte - dikte - aantal)	• 2,00 m ² - 1,00 cm - 1 stuk
Totaal volume	0,02 m ³
Eenvoudig bereikbaar	Ja
Bevestigingswijze	• Geschroefd
Identificatiemethode	Vaststelling zonder monsternamen

Destructieve handeling voor identificatie	Nee
Opmerking	asbestverdacht

Verwijderen

- Zorg voor een veilig beheer. Vermijd het beschadigen van het asbestmateriaal. Controleer de toestand jaarlijks op wijzigingen.

- Eenvoudige handelingen: mag via doe-het-zelf of door werknemer(s) met opleidingsattest eenvoudige handelingen
Zorg voor nodige veiligheids- en voorzorgsmaatregelen
Voorkom vezelvrijgave en verpak in dubbele plastic en voer af naar containerpark of erkend verwerker

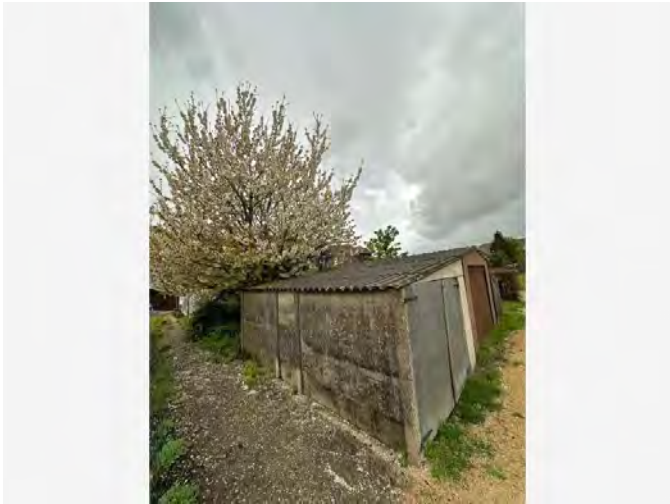
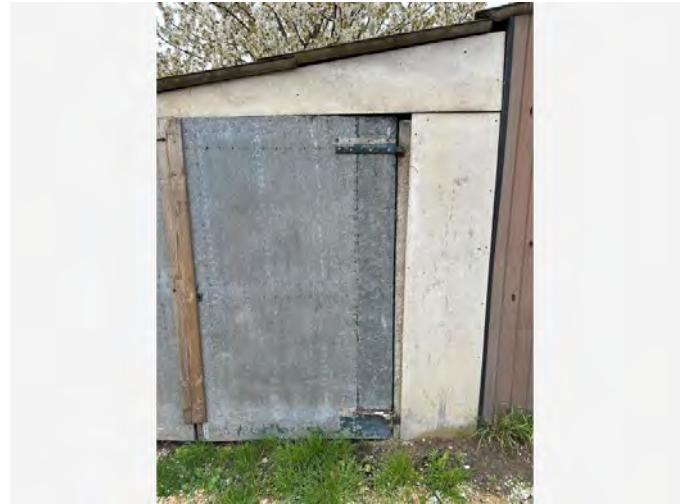
Eindbeoordeling materiaalrisico	Verhoogd materiaalrisico en/of verhoogde kans op vezelvrijgave
---------------------------------	--

Gebondenheid	Categorie 1: hechtgebonden in oorsprong
Asbestsoort (vezeltype)	Crocidoliet aanwezig
Asbestconcentratie	Laag (< 50%)
Afschermingsgraad van het gehele materiaal	Geheel of deels vrij aan de buitenlucht
Toestand van het materiaal	Matig beschadigd, matig verweerd

Beschrijving	golfplaten garage
Omgeving	Grenst aan binnen- en buitenlucht
Primaire drager	Schuin dak
Asbestmateriaal	Dak- en gevelbekleding - Golfplaat
Bindmiddel van asbestmateriaal	Cement
Gebondenheid op basis van bindmiddel	Hecht
Hoeveelheid (oppervlakte - aantal)	• 20,00 m ² - 1 stuk
Totale oppervlakte	20,00 m ²
Eenvoudig bereikbaar	Ja
Bevestigingswijze	• Geschroefd

Verwijderen

- Zorg voor een veilig beheer en verwijder dit asbestmateriaal wanneer het bij werken eenvoudig bereikbaar wordt. Controleer de toestand jaarlijks op wijzigingen.
- Hemelwater dat afspoelt van asbestcement daken of gevels kan asbestdeeltjes bevatten. Gebruik het enkel voor gesloten circuits (bv. spoelen toiletten). Reinig na het vervangen van het dak of de gevel de dakgoten en regenwaterput of -ton om asbesthoudend sediment of slib te verwijderen

- Eenvoudige handelingen: mag via doe-het-zelf of door werknemer(s) met opleidingsattest eenvoudige handelingen
Zorg voor nodige veiligheids- en voorzorgsmaatregelen

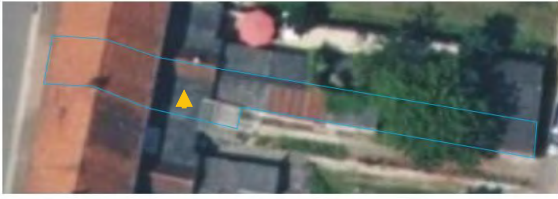
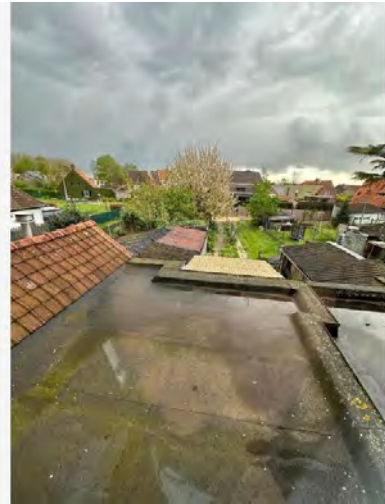
Eindbeoordeling materiaalrisico	Zeer laag materiaalrisico en/of zeer lage kans op vezelvrijgave
---------------------------------	---

Beschrijving	roofing dakbedekking
Omgeving	Buiten
Primaire drager	Plat dak
Asbestmateriaal	Dak- en gevelbekleding - Roofing
Bindmiddel van asbestmateriaal	Bitumen (roofing, teer, asfalt)
Gebondenheid op basis van bindmiddel	Hecht
Hoeveelheid (oppervlakte - aantal)	<ul style="list-style-type: none">• 12,00 m² - 1 stuk
Totale oppervlakte	12,00 m ²
Eenvoudig bereikbaar	Nee <ul style="list-style-type: none">• Verwijdering tast de bouwkundige integriteit aan.
Bevestigingswijze	<ul style="list-style-type: none">• Verlijmd, ingegoten, versmeerd

Identificatiemethode	Vaststelling zonder monstername Motivatie: Groot risico op structurele gevolgschade (lekschade, werking installatie,...)
Destructieve handeling voor identificatie	Nee
Opmerking	asbestverdacht

Zorgvuldig beheren

- Zorg voor een veilig beheer. Vermijd het beschadigen van het asbestmateriaal. Controleer de toestand jaarlijks op wijzigingen.

- Eenvoudige handelingen: enkel door erkend asbestverwijderaar
Niet via doe-het-zelf verwijderen, kans op breken vh materiaal bij wegnemen groot. Enkel via werknemers met opleidingsattest

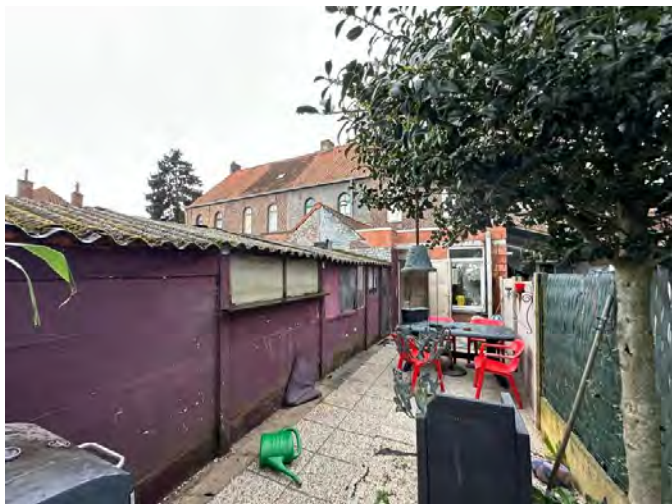
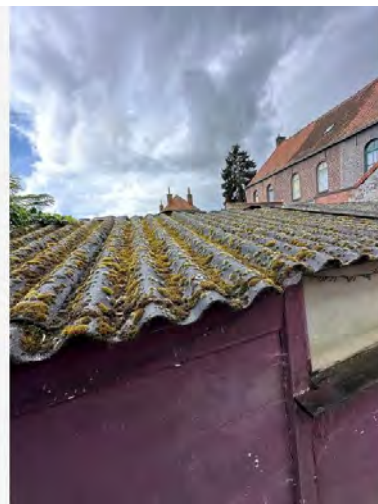
Beschrijving	Golfplaten aanbouw
Omgeving	Buiten
Primaire drager	Schuin dak
Asbestmateriaal	Dak- en gevelbekleding - Golfplaat
Bindmiddel van asbestmateriaal	Cement
Gebondenheid op basis van bindmiddel	Hecht
Hoeveelheid (oppervlakte - aantal)	• 16,00 m ² - 1 stuk
Totale oppervlakte	16,00 m ²
Eenvoudig bereikbaar	Ja
Bevestigingswijze	• Geschroefd

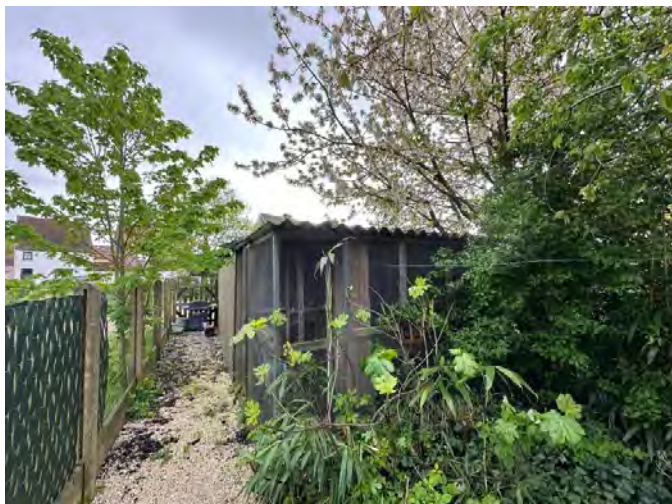
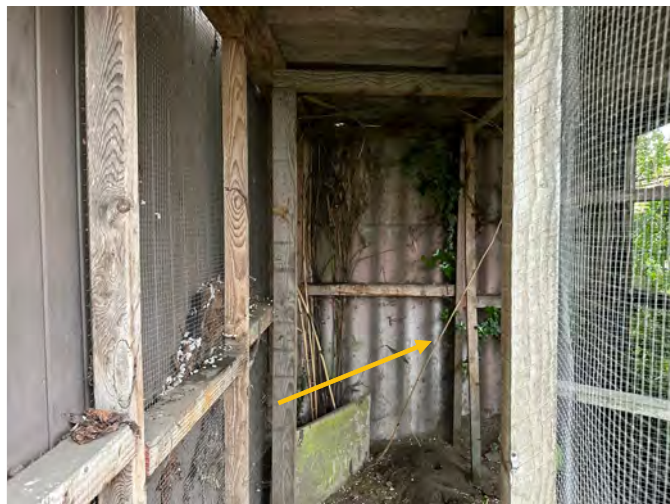
Beschrijving	golfplaten dak en wand hok-garage
Omgeving	Buiten
Primaire drager	Wand buitenschil
Asbestmateriaal	Dak- en gevelbekleding - Golfplaat
Bindmiddel van asbestmateriaal	Cement
Gebondenheid op basis van bindmiddel	Hecht
Hoeveelheid (oppervlakte - aantal)	• 24,00 m ² - 1 stuk
Totale oppervlakte	24,00 m ²
Eenvoudig bereikbaar	Ja
Bevestigingswijze	• Geschroefd

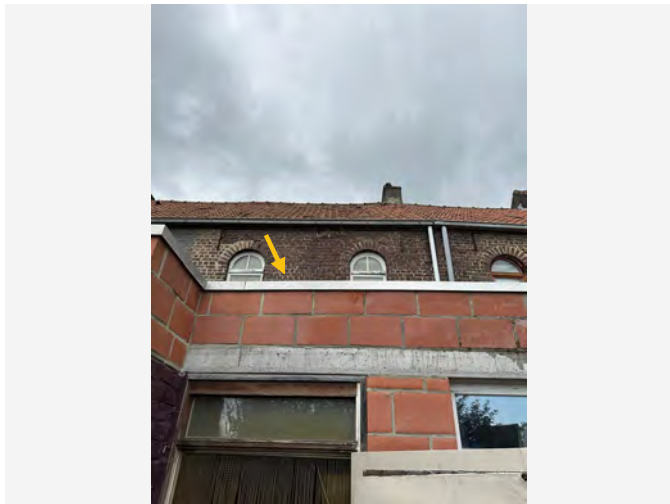
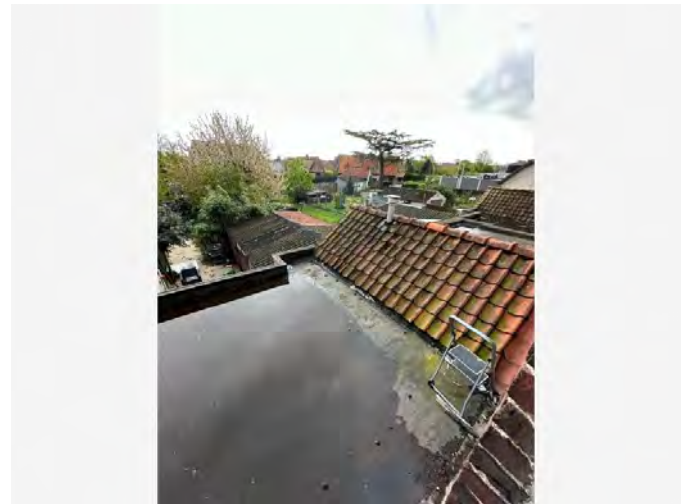
Beschrijving	roofing dakbedekking
Omgeving	Buiten
Primaire drager	Plat dak
Asbestmateriaal	Dak- en gevelbekleding - Roofing
Bindmiddel van asbestmateriaal	Bitumen (roofing, teer, asfalt)
Gebondenheid op basis van bindmiddel	Hecht
Hoeveelheid (oppervlakte - aantal)	<ul style="list-style-type: none">• 10,00 m² - 1 stuk
Totale oppervlakte	10,00 m ²
Eenvoudig bereikbaar	Nee <ul style="list-style-type: none">• Verwijdering tast de bouwkundige integriteit aan.
Bevestigingswijze	<ul style="list-style-type: none">• Verlijmd, ingegoten, versmeerd

Identificatiemethode	Vaststelling zonder monstername Motivatie: Groot risico op structurele gevolgschade (lekschade, werking installatie,...)
Destructieve handeling voor identificatie	Nee
Opmerking	asbestverdacht

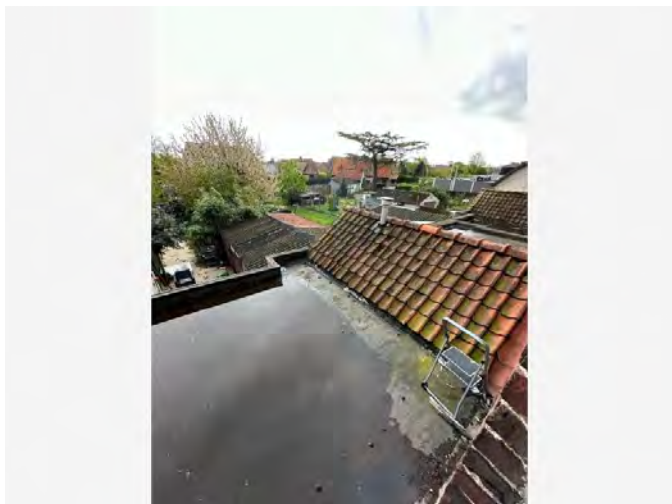
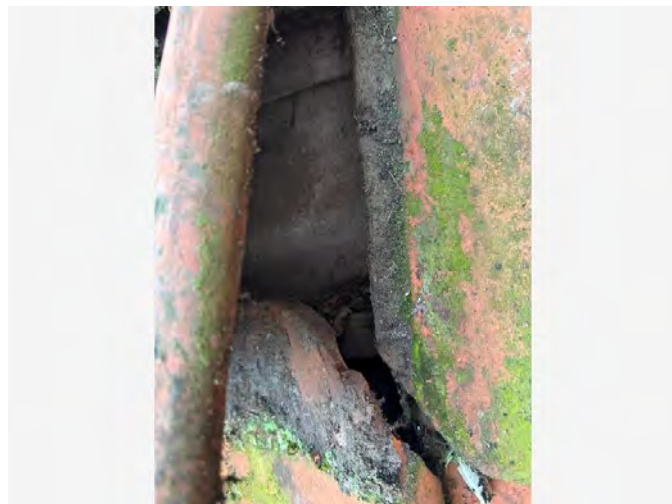
Beschrijving	onderdak aanbouw
Omgeving	Buiten
Primaire drager	Schuin dak
Asbestmateriaal	Plaat, paneel, tablet - Type Menuiserite
Bindmiddel van asbestmateriaal	Cement
Gebondenheid op basis van bindmiddel	Hecht
Hoeveelheid (oppervlakte - dikte - aantal)	• 9,00 m ² - 0,50 cm - 1 stuk
Totaal volume	0,045 m ³
Eenvoudig bereikbaar	Nee • Verwijdering tast de bouwkundige integriteit aan.
Bevestigingswijze	• Genageld, geniet

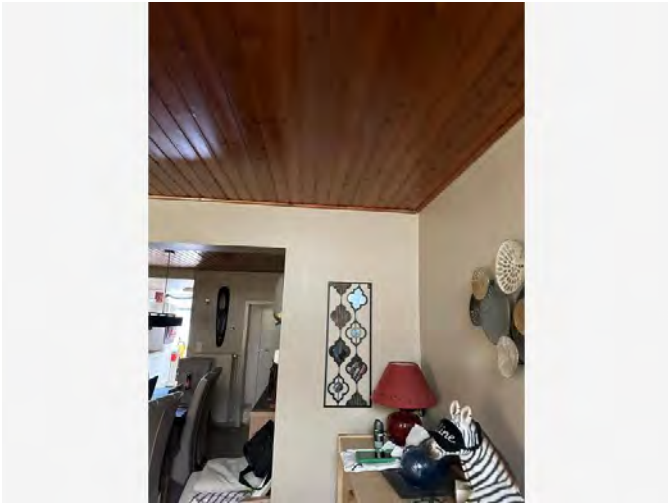
Overzichtsfoto

Identificatiemethode	Vaststelling & expertise (niet-asbestverdacht)
----------------------	--

Geen asbest
