# Asbestinventarisatetest

Beselarestraat 45, 8980 Zonnebeke

Attestnummer : 20230321-000102.000

Uitgegeven op : 21.03.2023

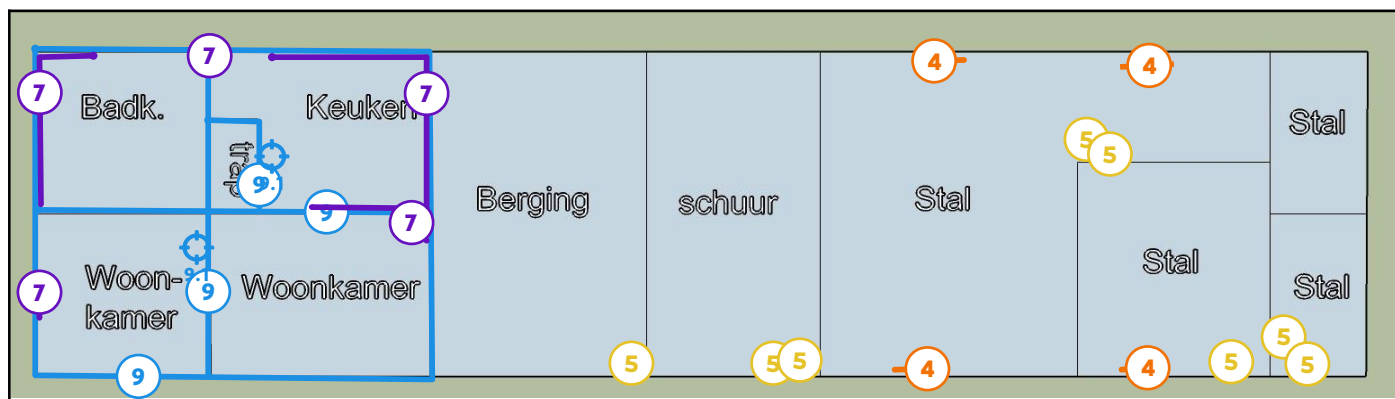
# Plan 1.1: Gelijkvloers

Beschrijving	Type	Actie
4. Mastiek ramen	Asbestmateriaal	Verwijderen
5. bakeliet	Asbestmateriaal	Zorgvuldig beheren
7. tegellijm keuken, badkamer en woonkamer	Beperking	-
9. pleisterwerk muur	Geen asbest	-
9.1 Code: staal 1	Mengmonster	-

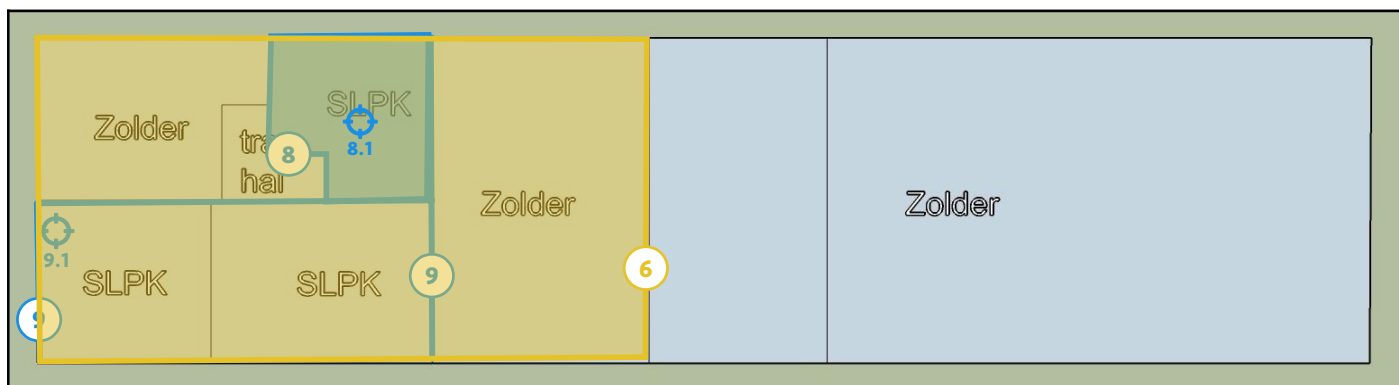
## Plan 1.2: Verdiep

Beschrijving	Type	Actie
6. onderdak woning + berging	Asbestmateriaal	Zorgvuldig beheren
8. pleisterwerk plafond	Geen asbest	-
8.1 Code: staal 1 - idem	Puntmonster	-
9. pleisterwerk muur	Geen asbest	-
9.1 Code: staal 1	Mengmonster	-

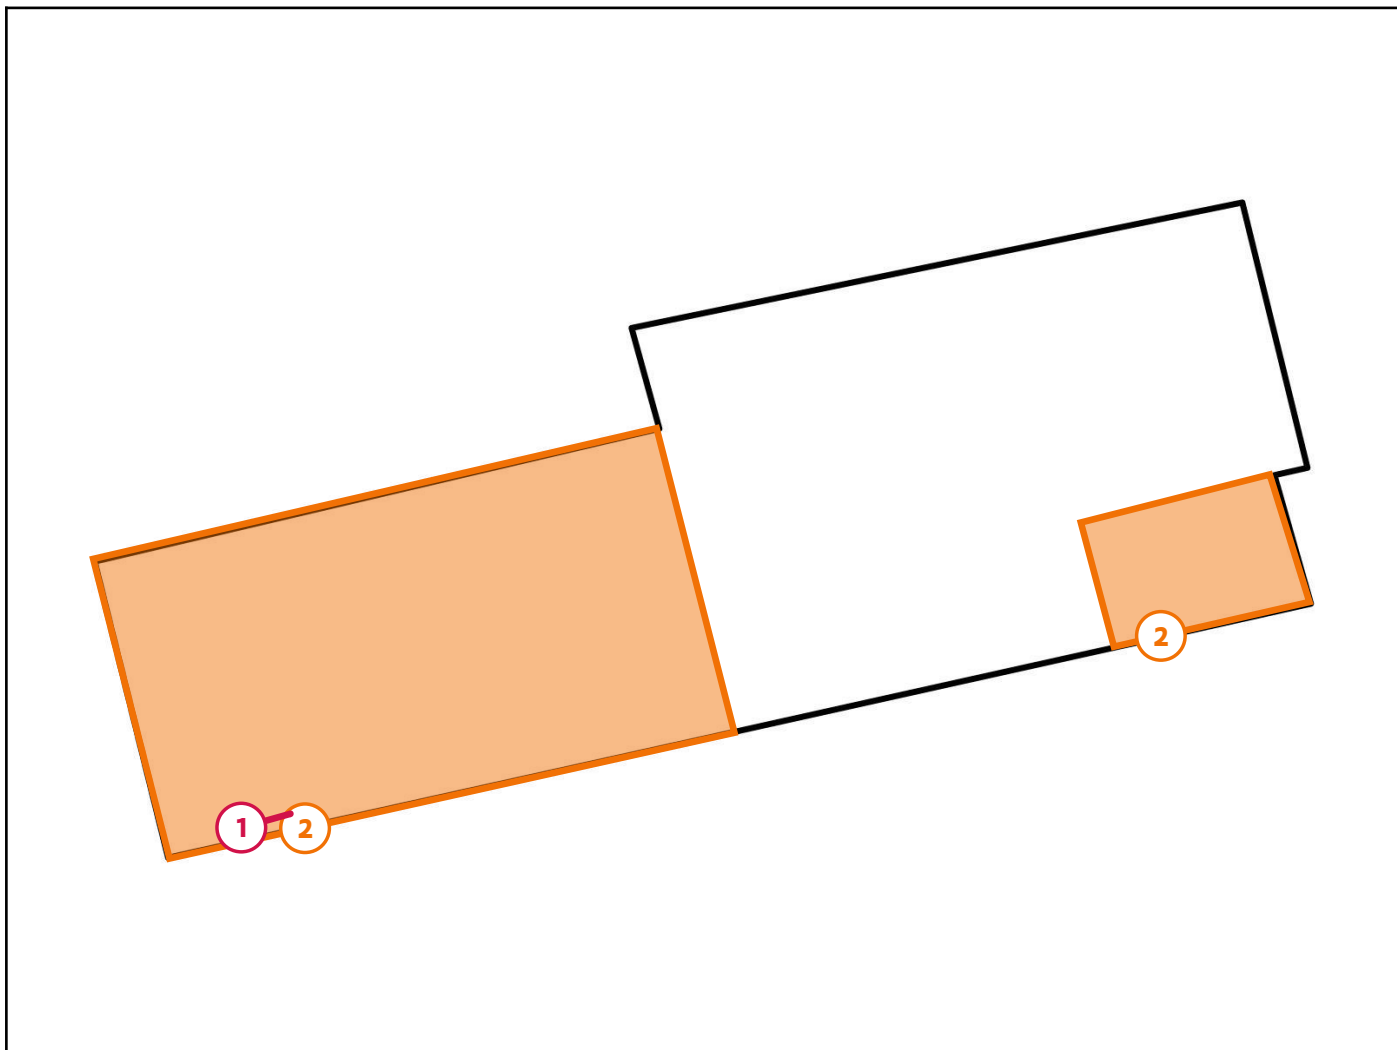
## Plan 2.1: stal/berging plan

Beschrijving	Type	Actie
1. plaat	Asbestmateriaal	Dringend verwijderen
2. golfplaten berging	Asbestmateriaal	Verwijderen

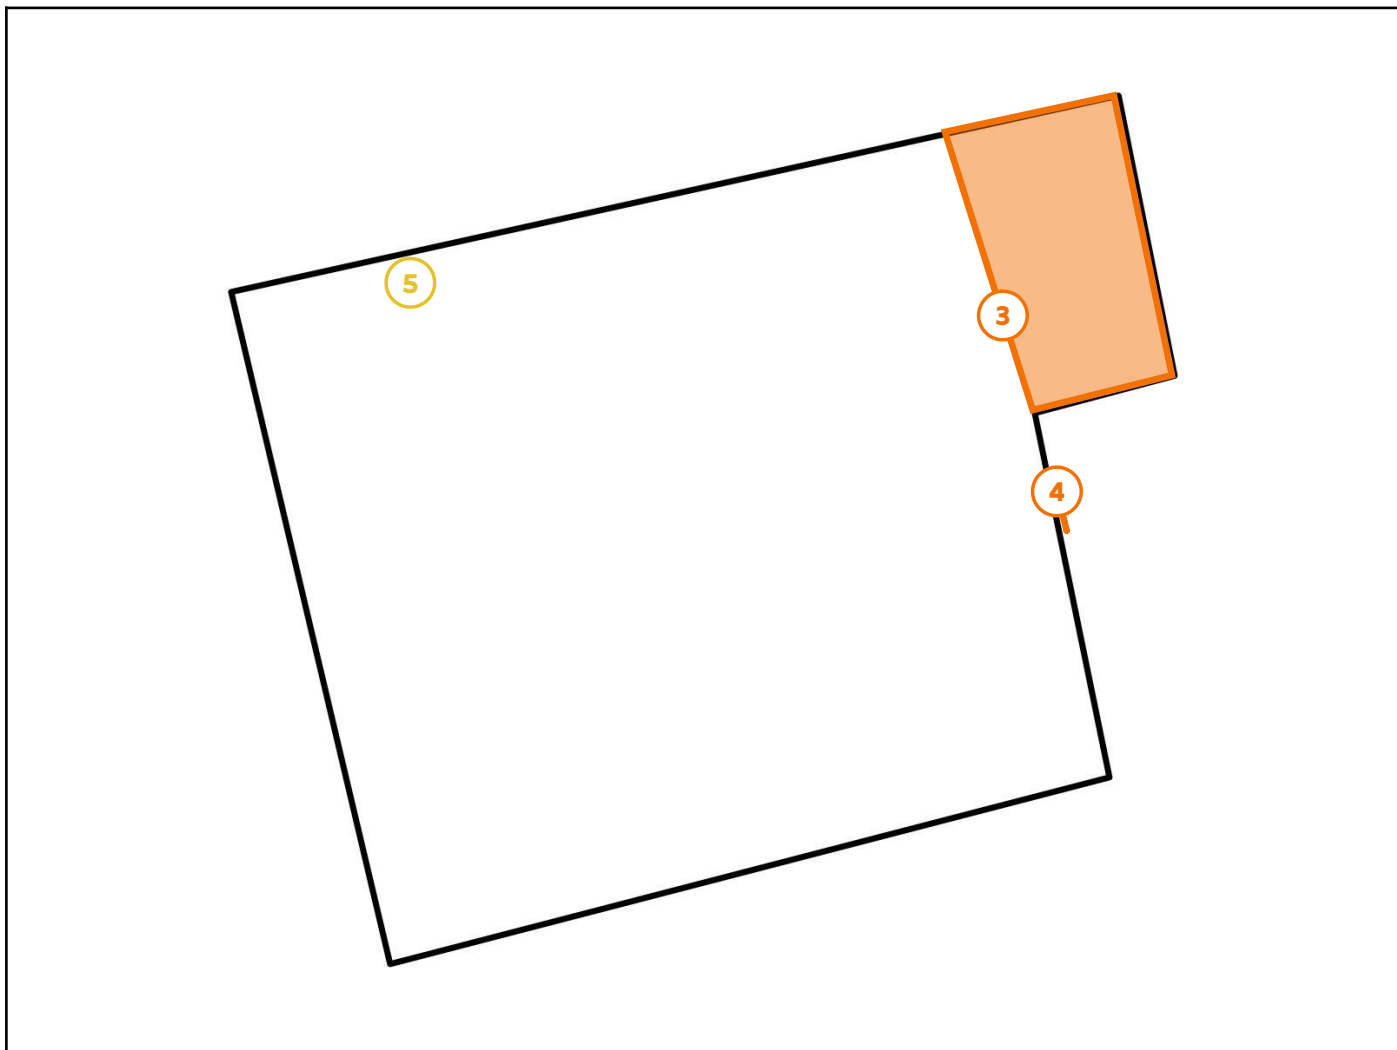
## Plan 3.1: bijgebouw plan

Beschrijving	Type	Actie
3. dak buitentoilet	Asbestmateriaal	Verwijderen
4. Mastiek ramen	Asbestmateriaal	Verwijderen
5. bakeliet	Asbestmateriaal	Zorgvuldig beheren
