Asbestinventarisatetest

Bisschopshoeven 49, 2440 Geel

Attestnummer : 20240611-000434.000

Uitgegeven op : 11.06.2024

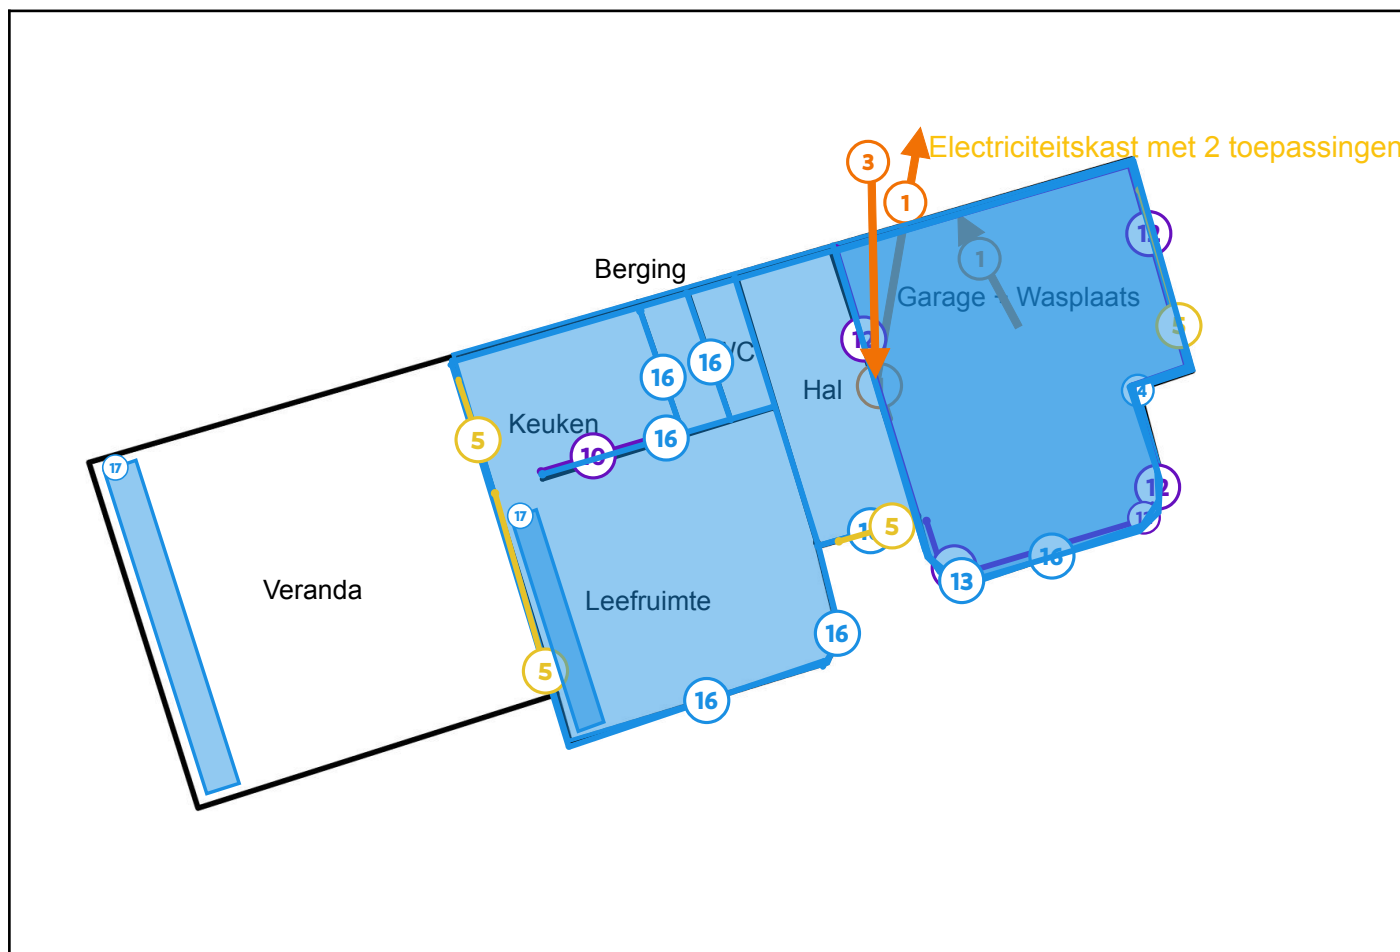
Plan 1.1: Gelijkvloers

Beschrijving	Type	Actie
1. Bakelieten (wit en zwart (schakelaars/stopcontacten/sockets) binnen	Asbestmateriaal	Verwijderen
3. Zekeringen	Asbestmateriaal	Verwijderen
5. Stopverf/Mastiek aan de ramen en deuren	Asbestmateriaal	Zorgvuldig beheren
9. Smeerlaag achter (faience) Tegels in garage wasplaats	Advies	-
10. Smeerlaag achter (faience) Tegels Keuken	Advies	-
12. Smeerlaag achter vloerplinten	Advies	-
13. Tegel garage	Geen asbest	-

14. Betonnen Plafonds (holle vloerplaten)	Geen asbest	-
16. Stenen binnenwanden/Muren zonder pleister	Geen asbest	-
17. Coating met roofingkleur in concevtorputten	Geen asbest	-

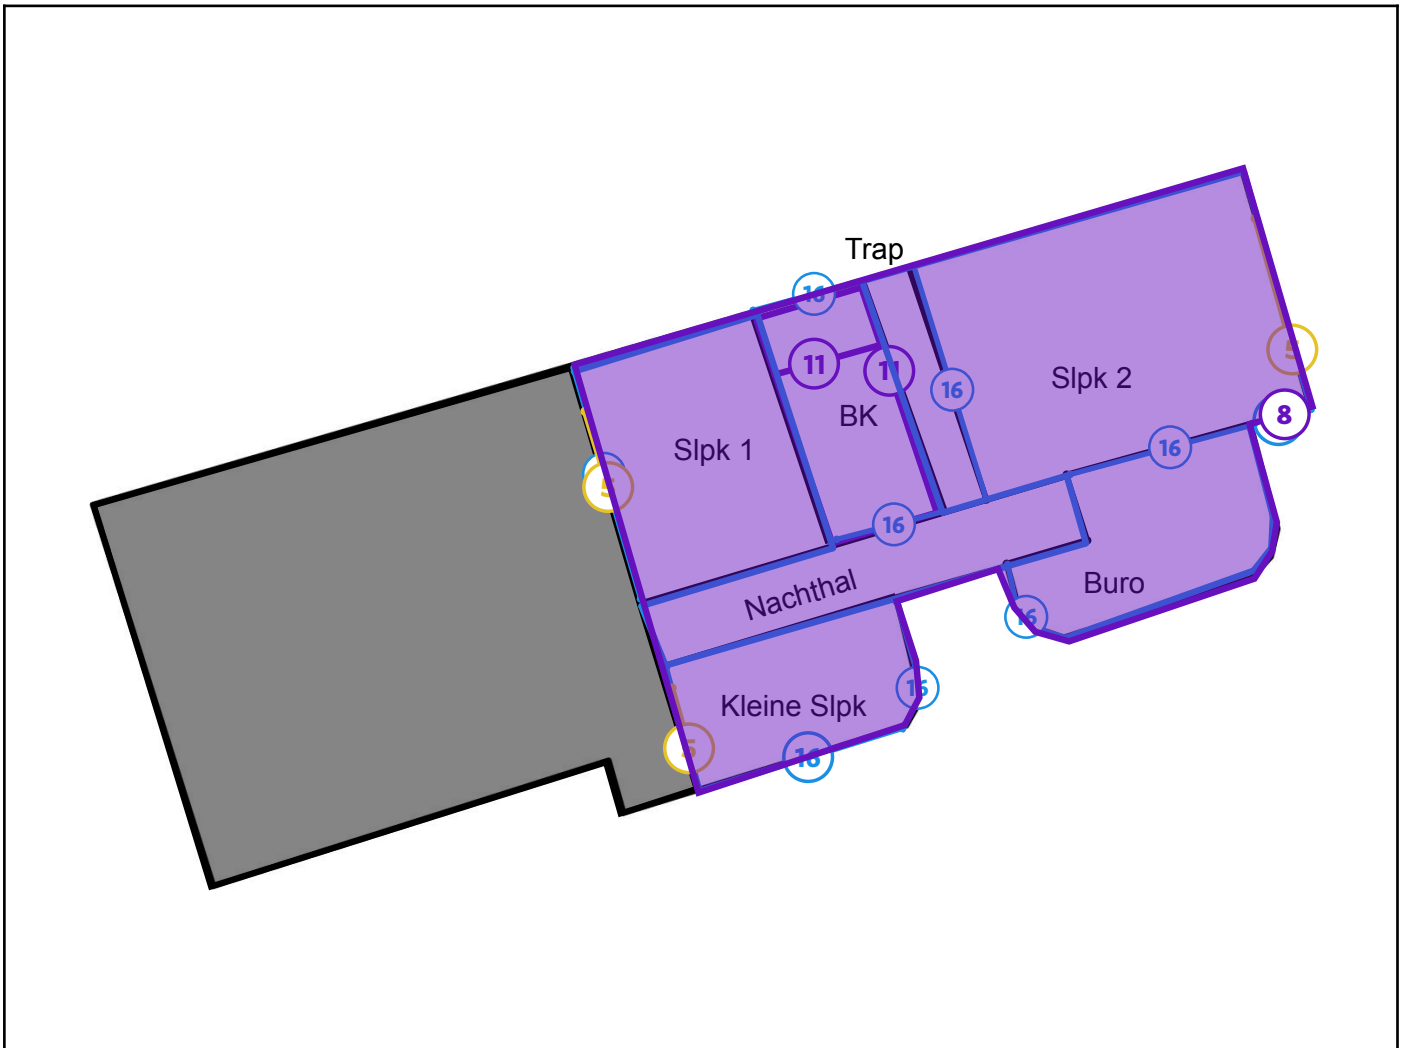
Plan 1.2: Verdieping

Beschrijving	Type	Actie
5. Stopverf/Mastiek aan de ramen en deuren	Asbestmateriaal	Zorgvuldig beheren
8. Valse Plafonds	Advies	-
11. Smeerlaag achter (faience) Tegels Badkamer	Advies	-
16. Stenen binnenwanden/Muren zonder pleister	Geen asbest	-

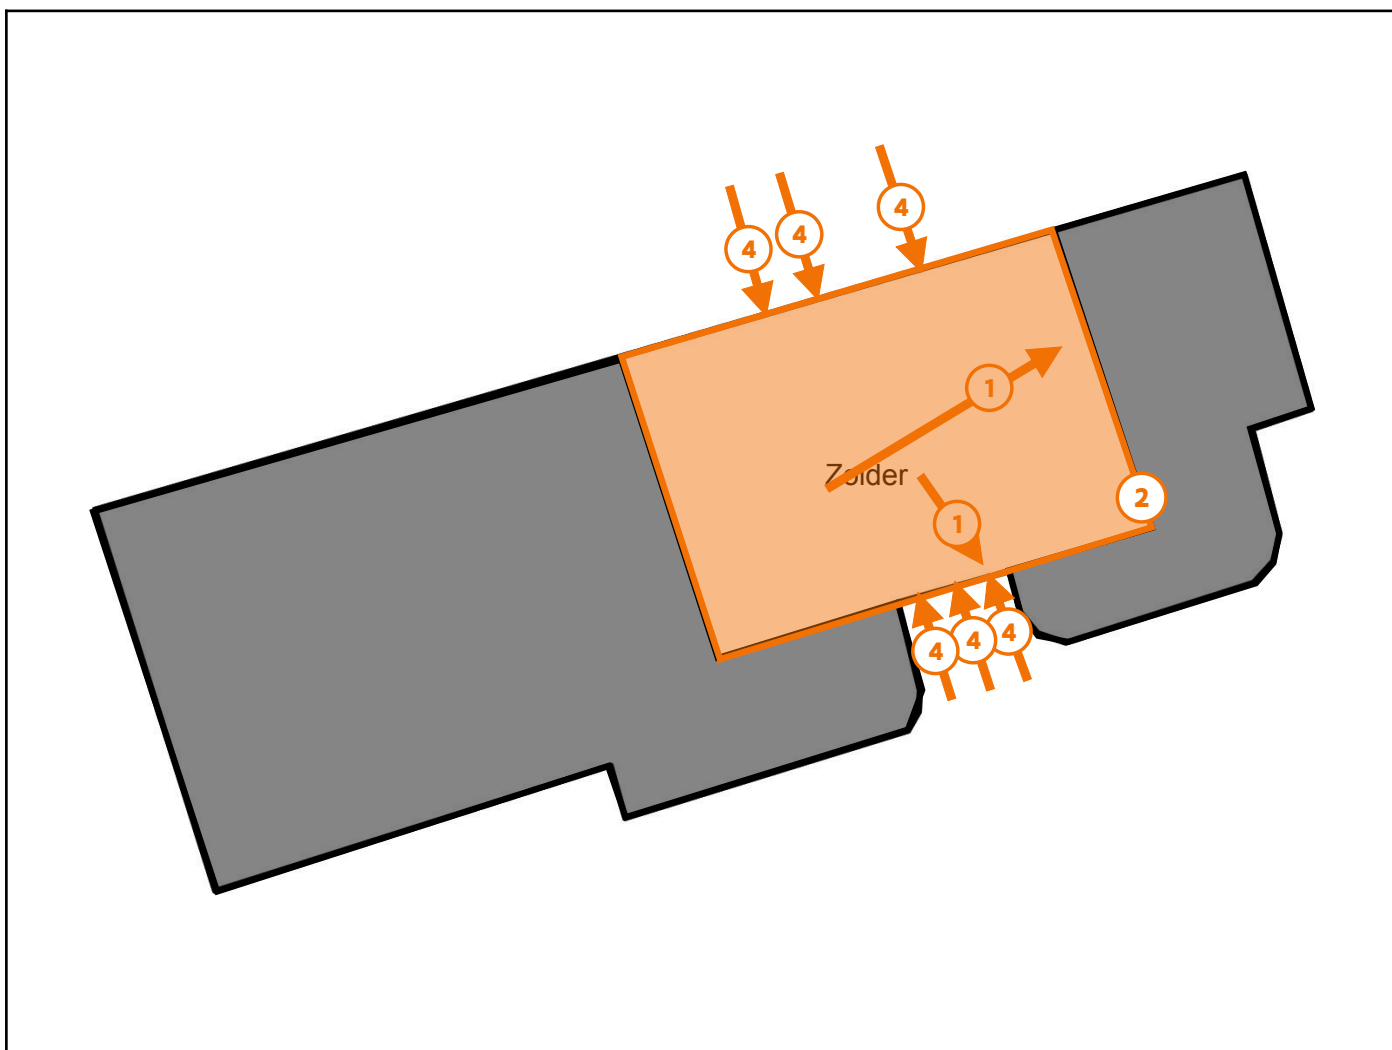
Plan 1.3: Hoofdgebouw plan

Beschrijving	Type	Actie
1. Bakelieten (wit en zwart (schakelaars/stopcontacten/sockets) binnen	Asbestmateriaal	Verwijderen
2. Onderdak Menuiserie	Asbestmateriaal	Verwijderen
4. Verluchtungsbus in asbestcement	Asbestmateriaal	Verwijderen

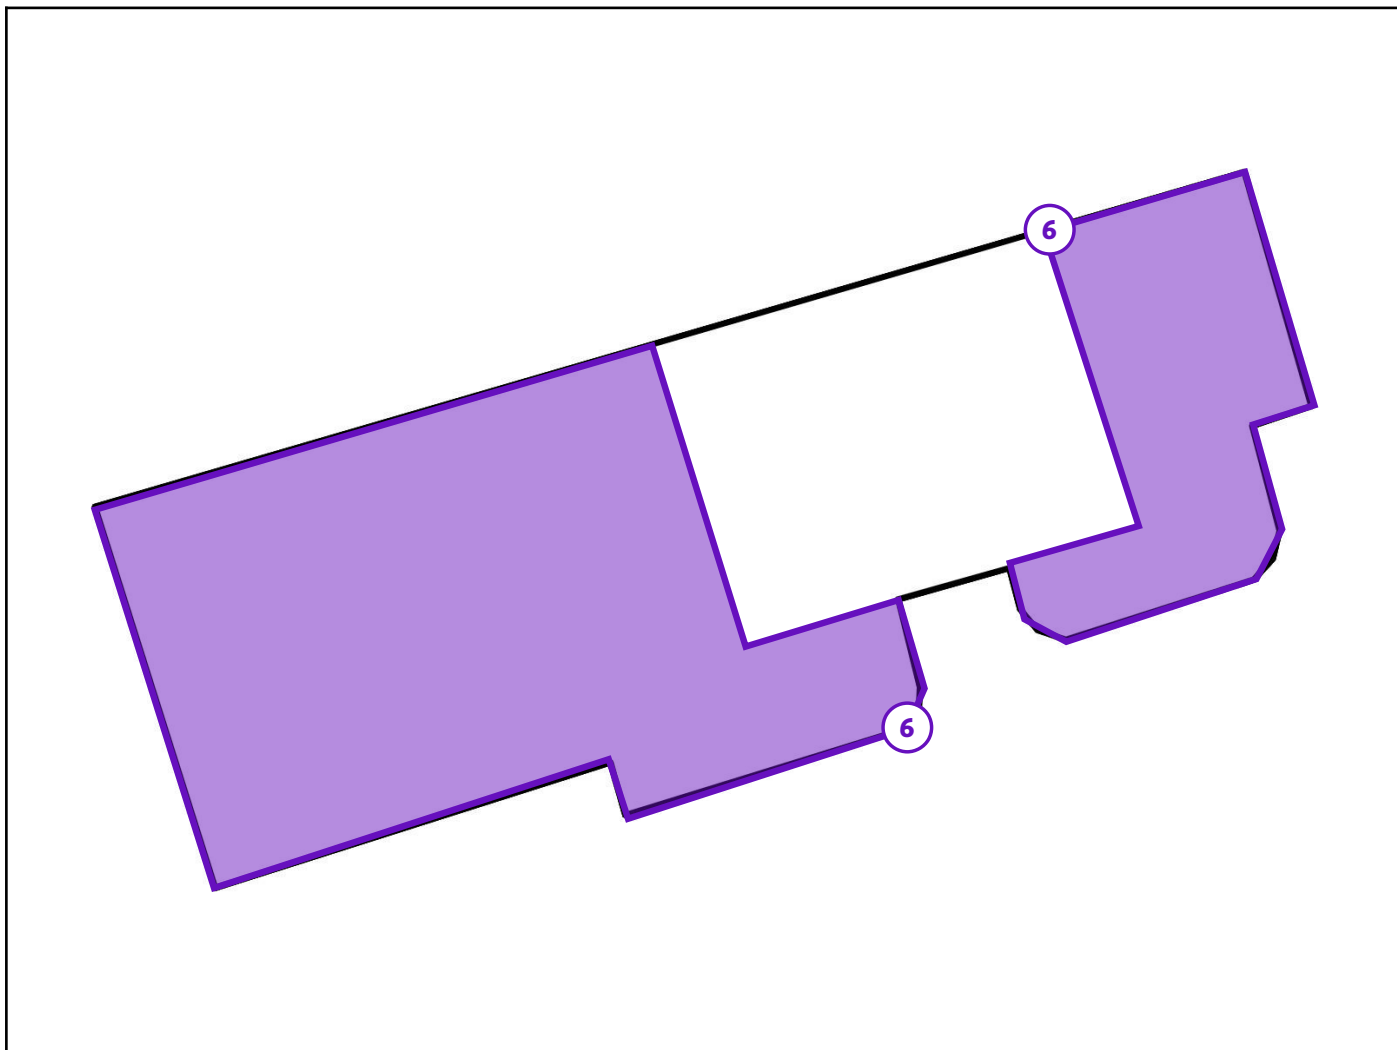
Plan 1.4: Hoofdgebouw plan

Beschrijving	Type	Actie
6. Onderlagen Vernieuwd plat dak aan hoofdgebouw	Advies	-

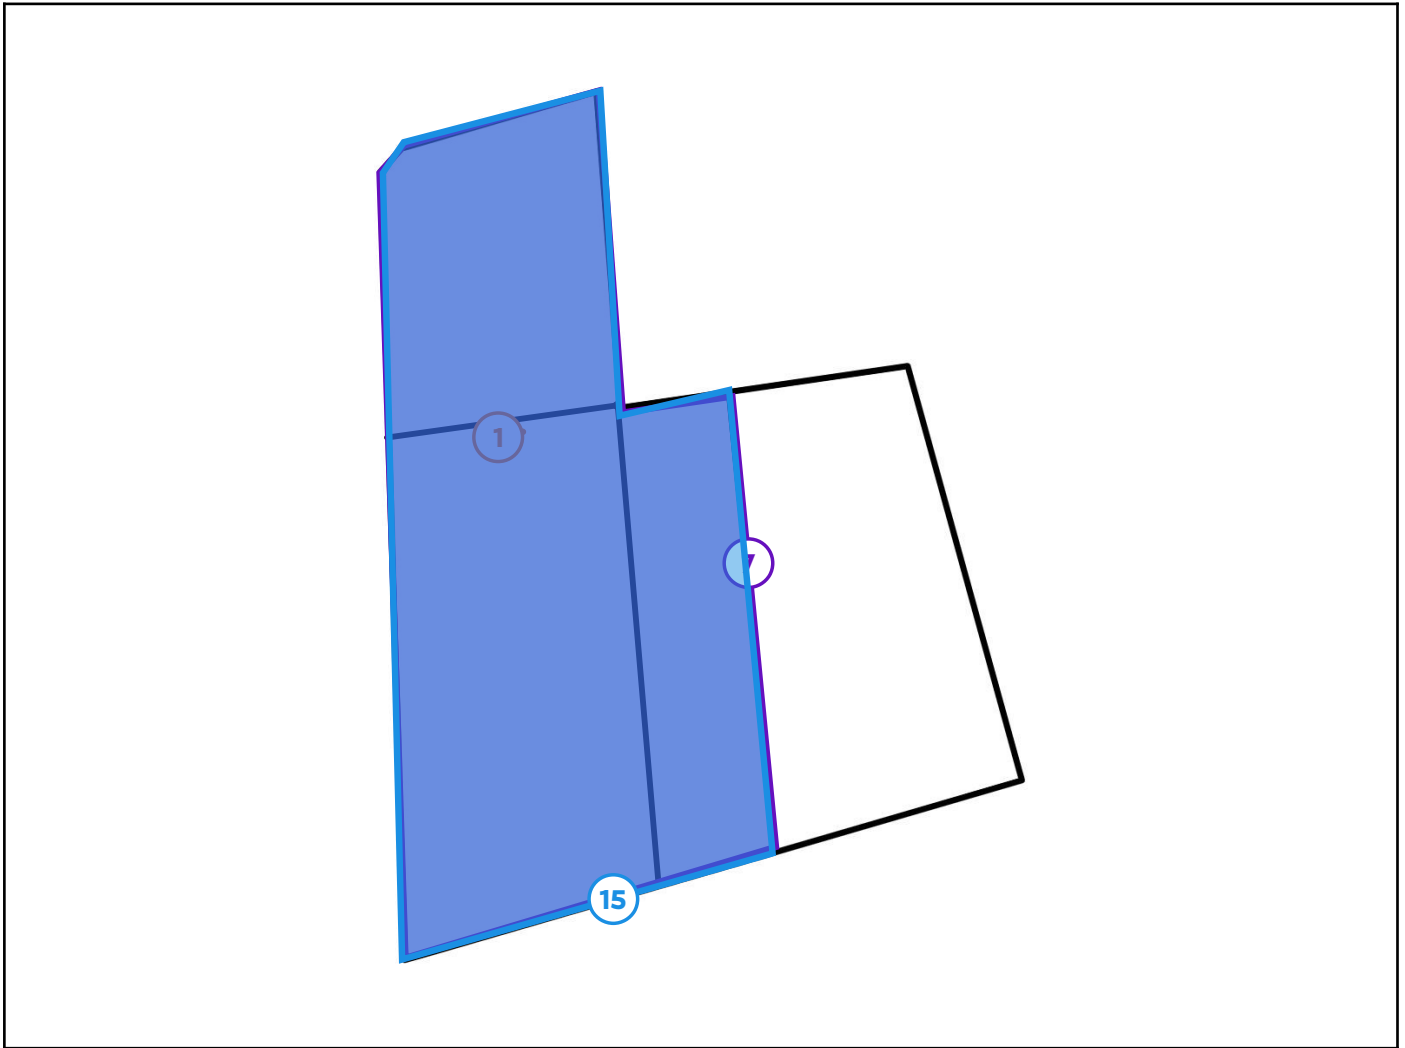
Plan 2.1: Bijgebouw plan

Beschrijving	Type	Actie
1. Bakelieten (wit en zwart (schakelaars/stopcontacten/sockets) binnen	Asbestmateriaal	Verwijderen
7. Onderlagen Roofing Vogelverblijf	Advies	-
15. Roofing Bemonsterd vogelverblijf	Geen asbest	-
