Asbestinventarisatetest

Zilderij 16, 2450 Meerhout

Attestnummer : 20240808-000174.000

Niet-asbestveilig

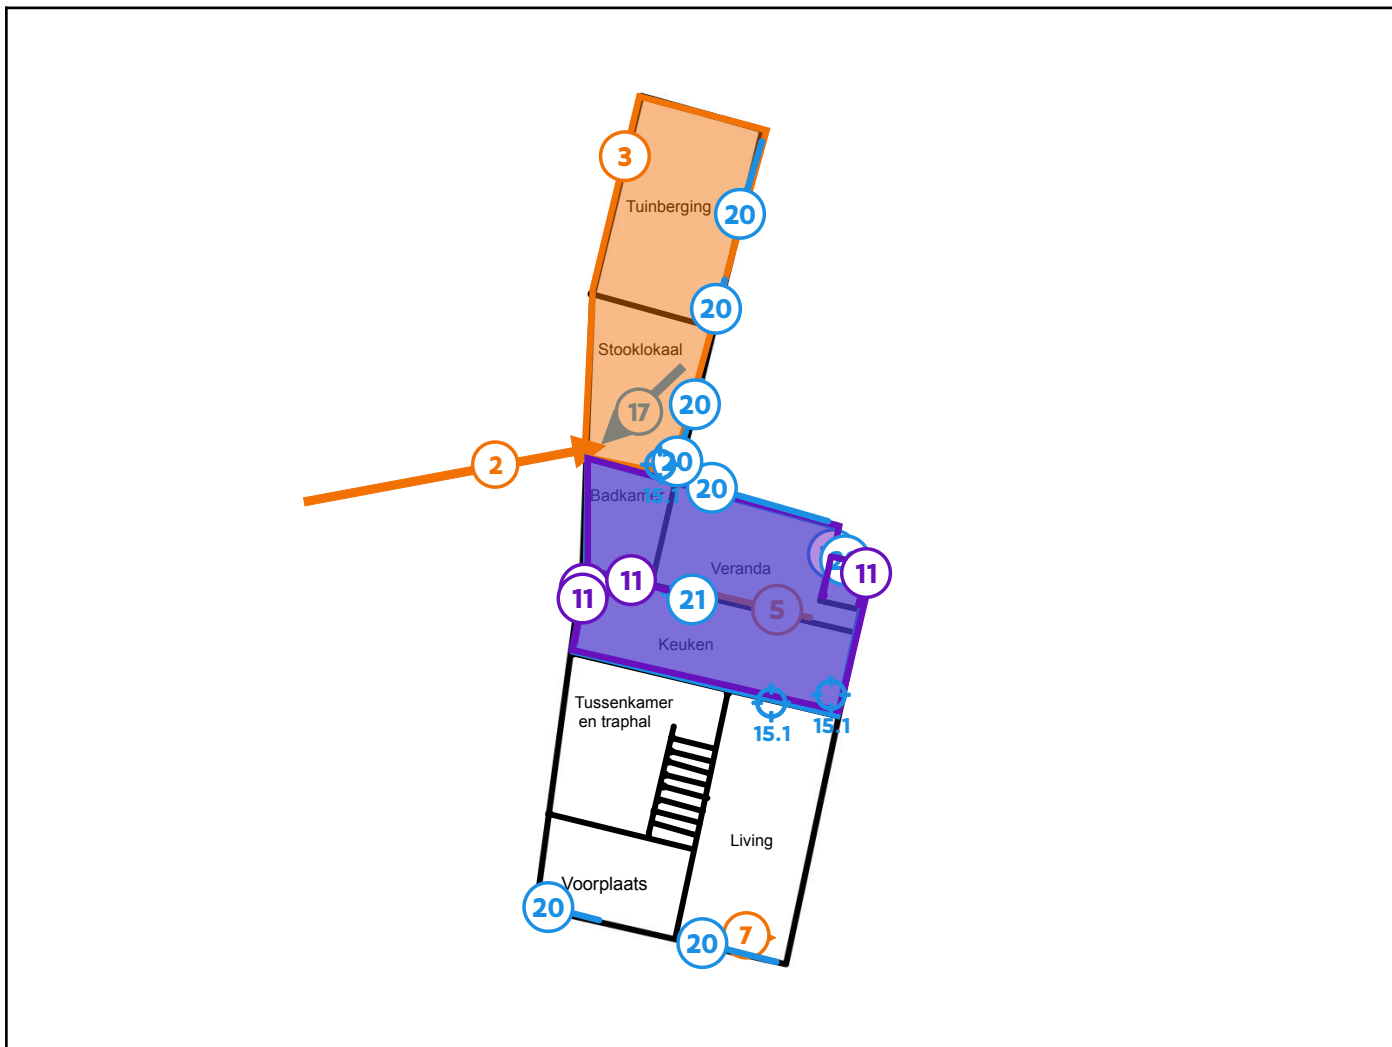
Plan 1.1: Hoofdgebouw Gelijkvloers

Beschrijving	Type	Actie
2. rookgaskanaal cement	Asbestmateriaal	Verwijderen
3. Golfplaten	Asbestmateriaal	Verwijderen
5. Stopverf/Mastiek aan de Alu raam	Asbestmateriaal	Verwijderen
7. Bakelieten schakelaars/stopcontacten/sockets binnen	Asbestmateriaal	Verwijderen
8. Onderlagen Roofing.	Advies	-
11. Smeerlaag achter (faience) Tegels keuken en wc.	Advies	-

15. Pleister Muren	Geen asbest	-
15.1 Code: 270701	Mengmonster	-
17. Pakking Brander stooklokaal	Geen asbest	-
18. Roofing Bemonsterd Plat dak	Geen asbest	-
20. Stopverf/Mastiek aan de houten ramen en deuren	Geen asbest	-
21. Afwasbak met coating	Geen asbest	-

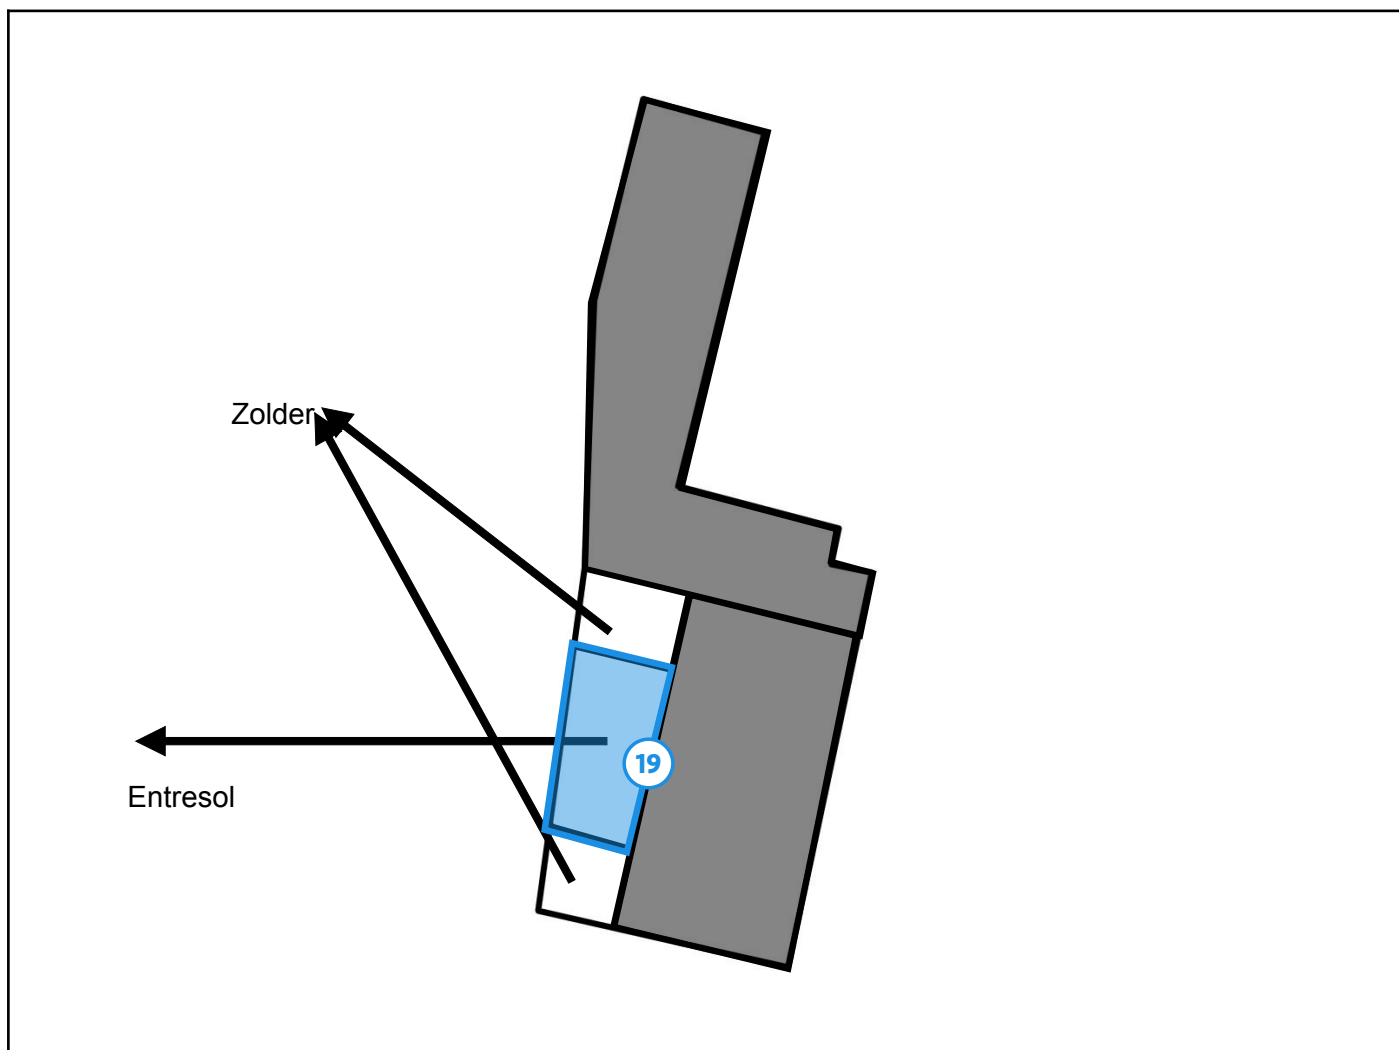
Plan 1.2: Hoofdgebouw Lage tussenverdieping

Beschrijving	Type	Actie
19. Vloerzeil	Geen asbest	-

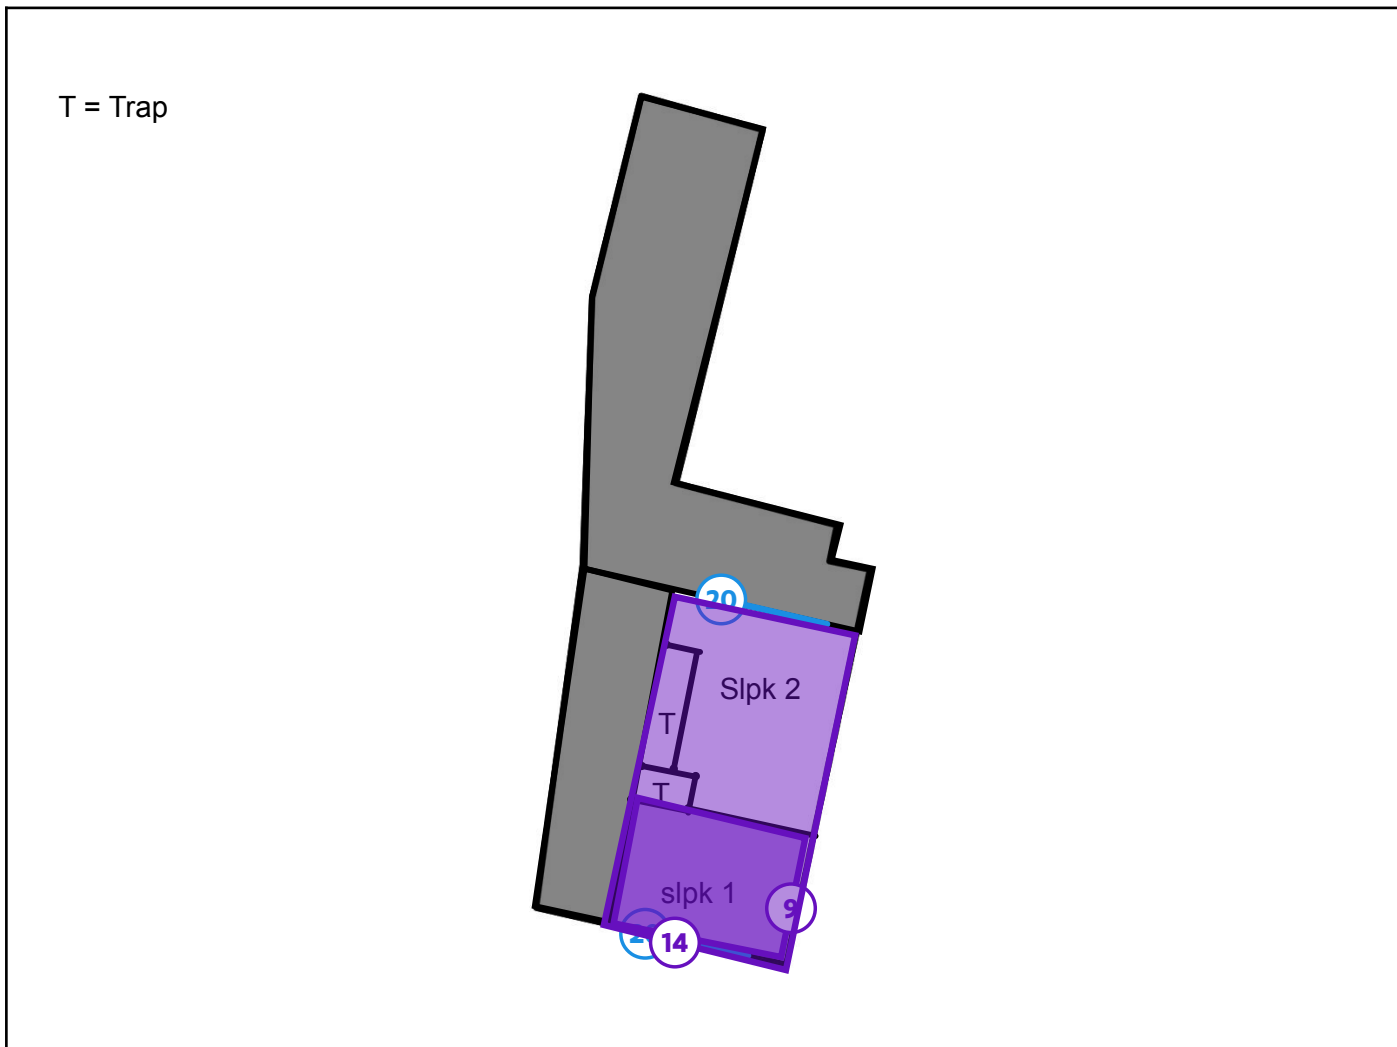
Plan 1.3: Hoofdgebouw plan verdieping

Beschrijving	Type	Actie
9. Smeerlaag achter/onder vloerzeil	Advies	-
14. Onderdak van hellend dak onbereikbaar.	Advies	-
20. Stopverf/Mastiek aan de houten ramen en deuren	Geen asbest	-

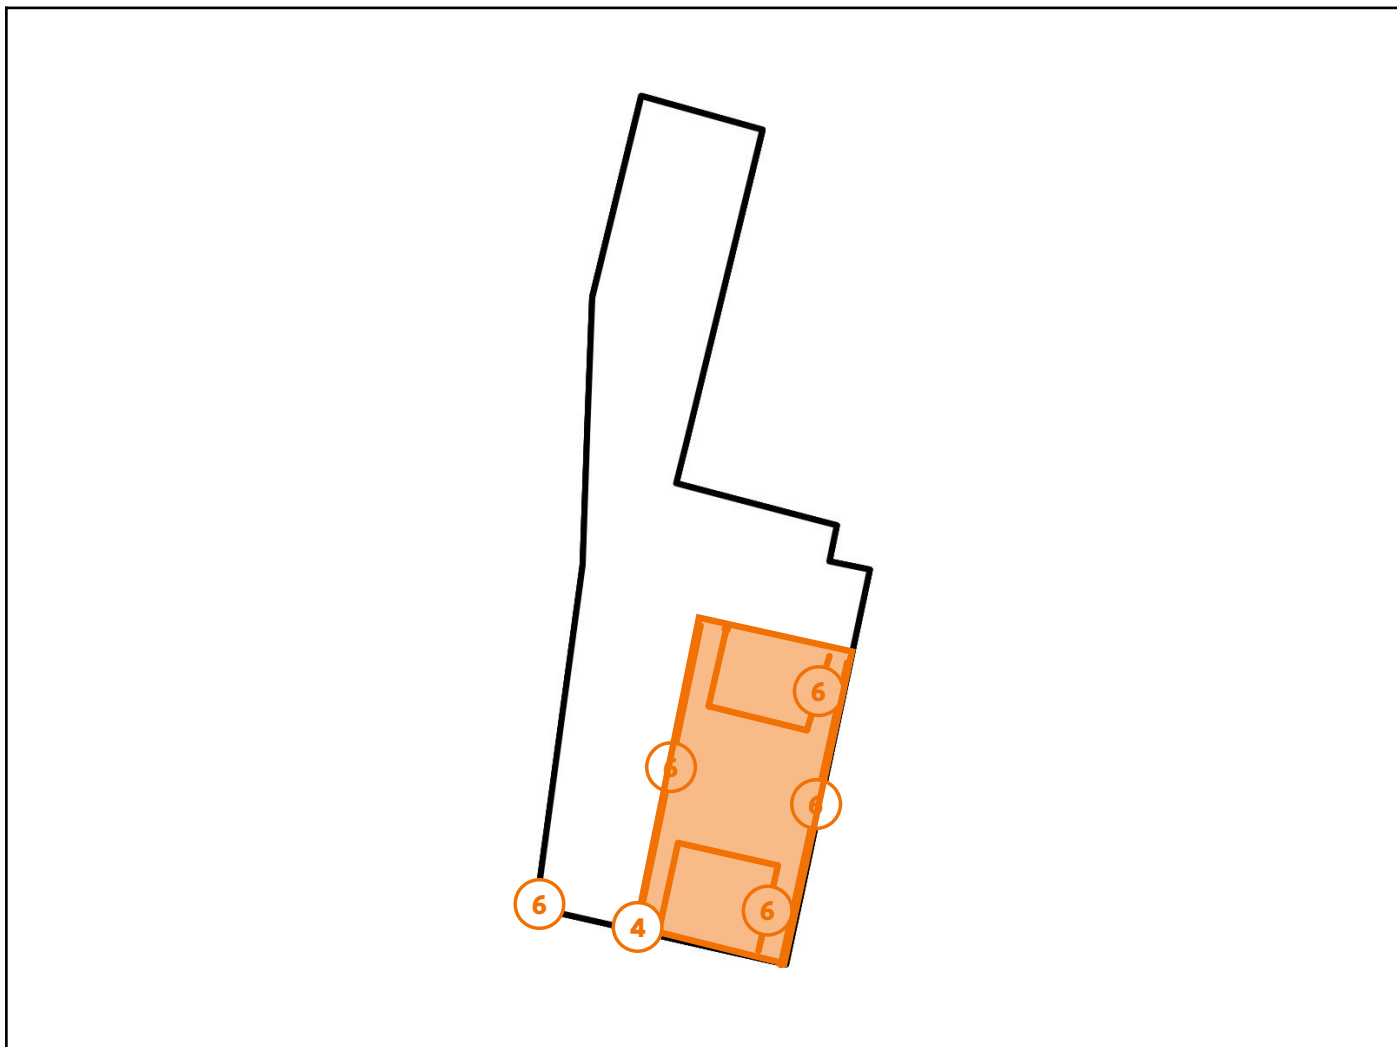
Plan 1.4: Hoofdgebouw plan

Beschrijving	Type	Actie
4. Asbestleien dak aan buitenkant	Asbestmateriaal	Verwijderen
6. Asbestleien gevels dak aan buitenkant	Asbestmateriaal	Verwijderen

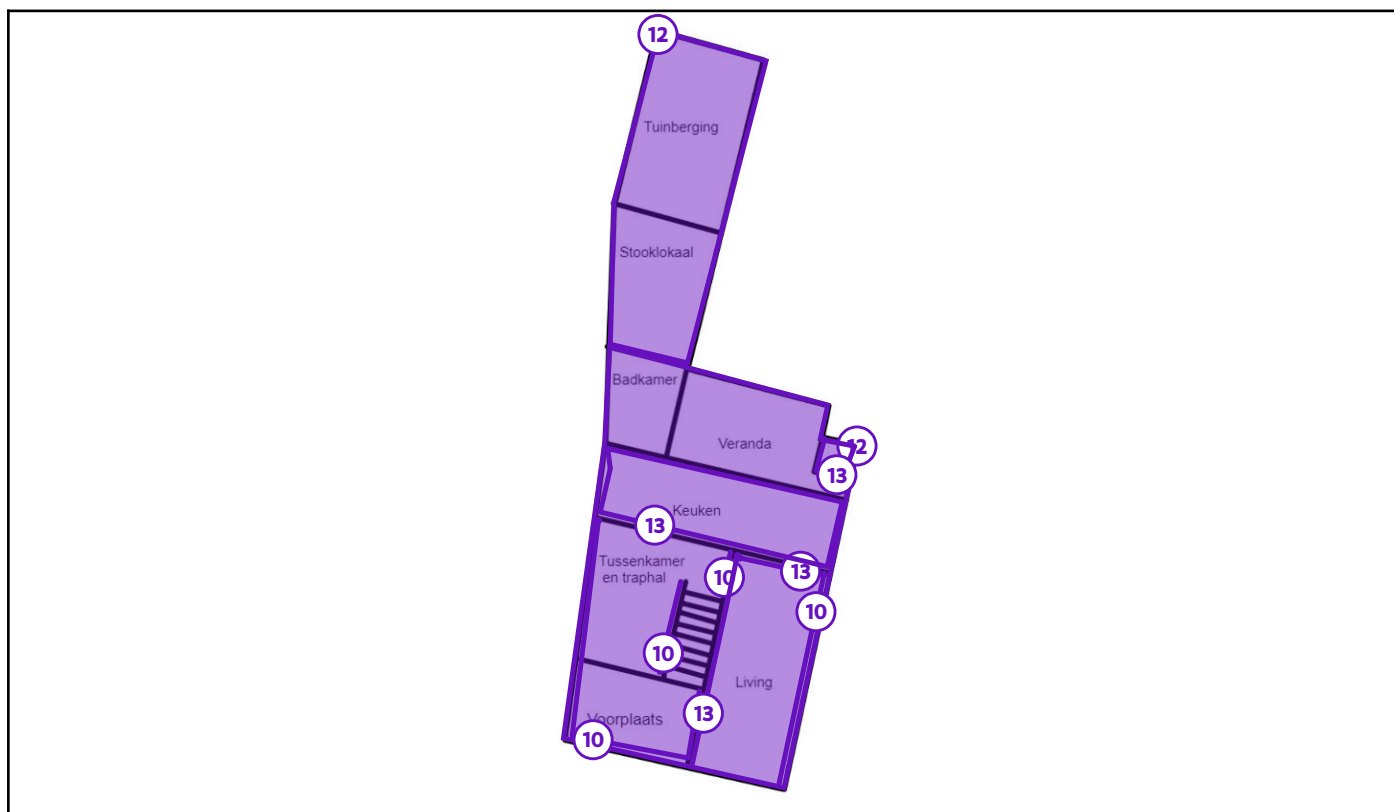
Plan 1.5: Gelijkvloers pleisterwerk/valse plafonds of wanden

Beschrijving	Type	Actie
10. Valse Wanden	Advies	-
12. Valse Plafonds	Advies	-
13. Smeerlaag achter vloerplinten	Advies	-

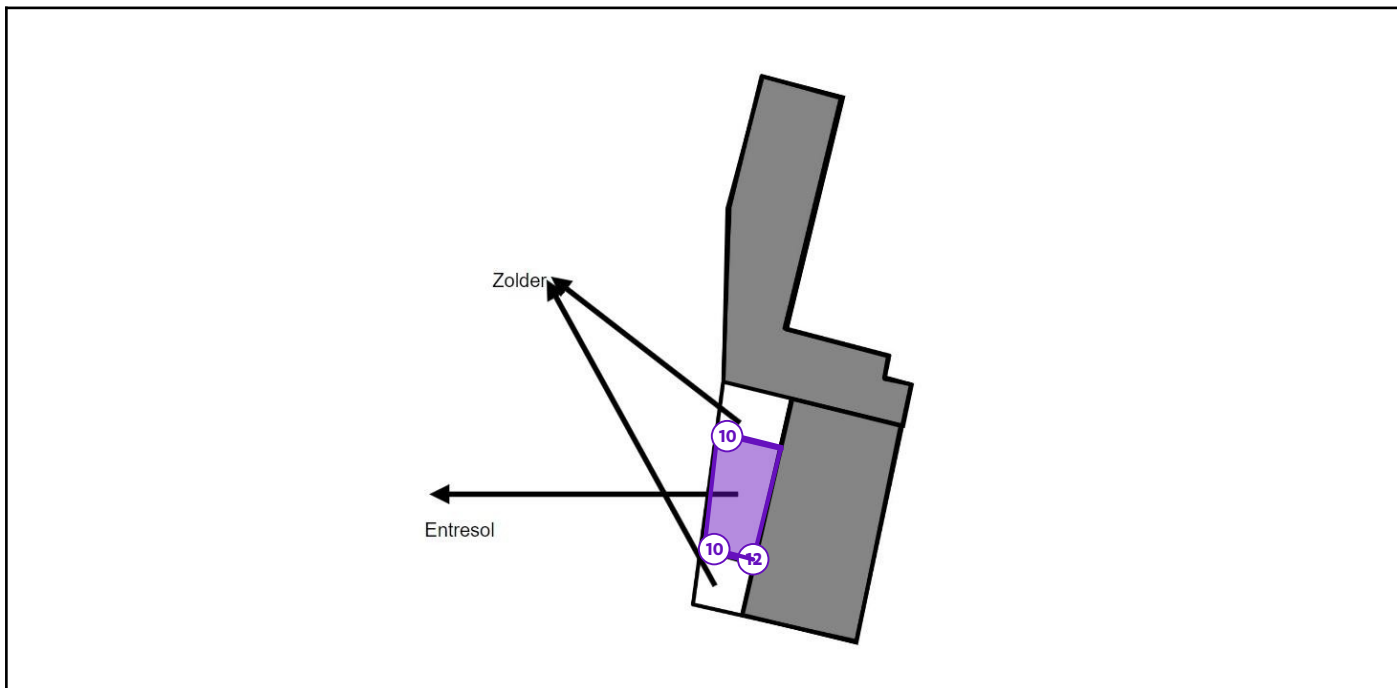
Plan 1.6: Entresol pleisterwerk/valse plafonds/wanden

Beschrijving	Type	Actie
10. Valse Wanden	Advies	-
12. Valse Plafonds	Advies	-

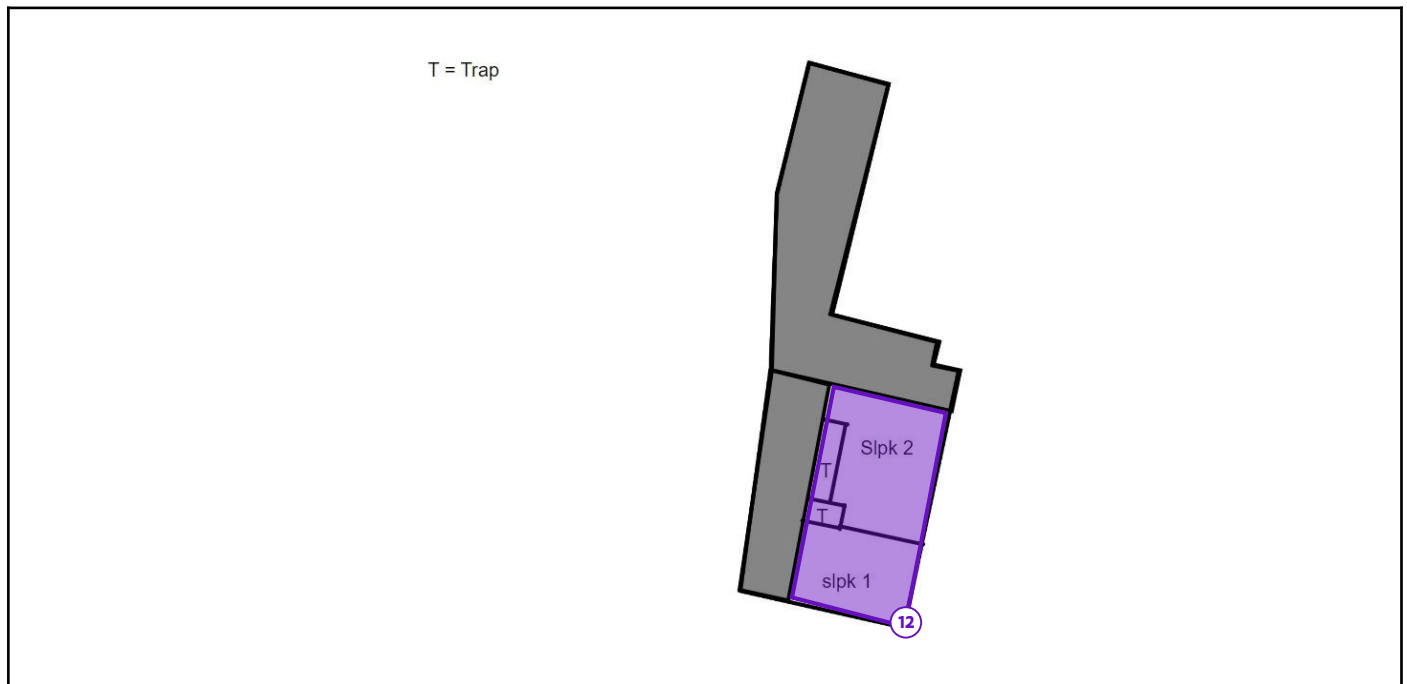
Plan 1.7: Verdieping pleisterwerk/valse plafonds of wanden

Beschrijving	Type	Actie
12. Valse Plafonds	Advies	-

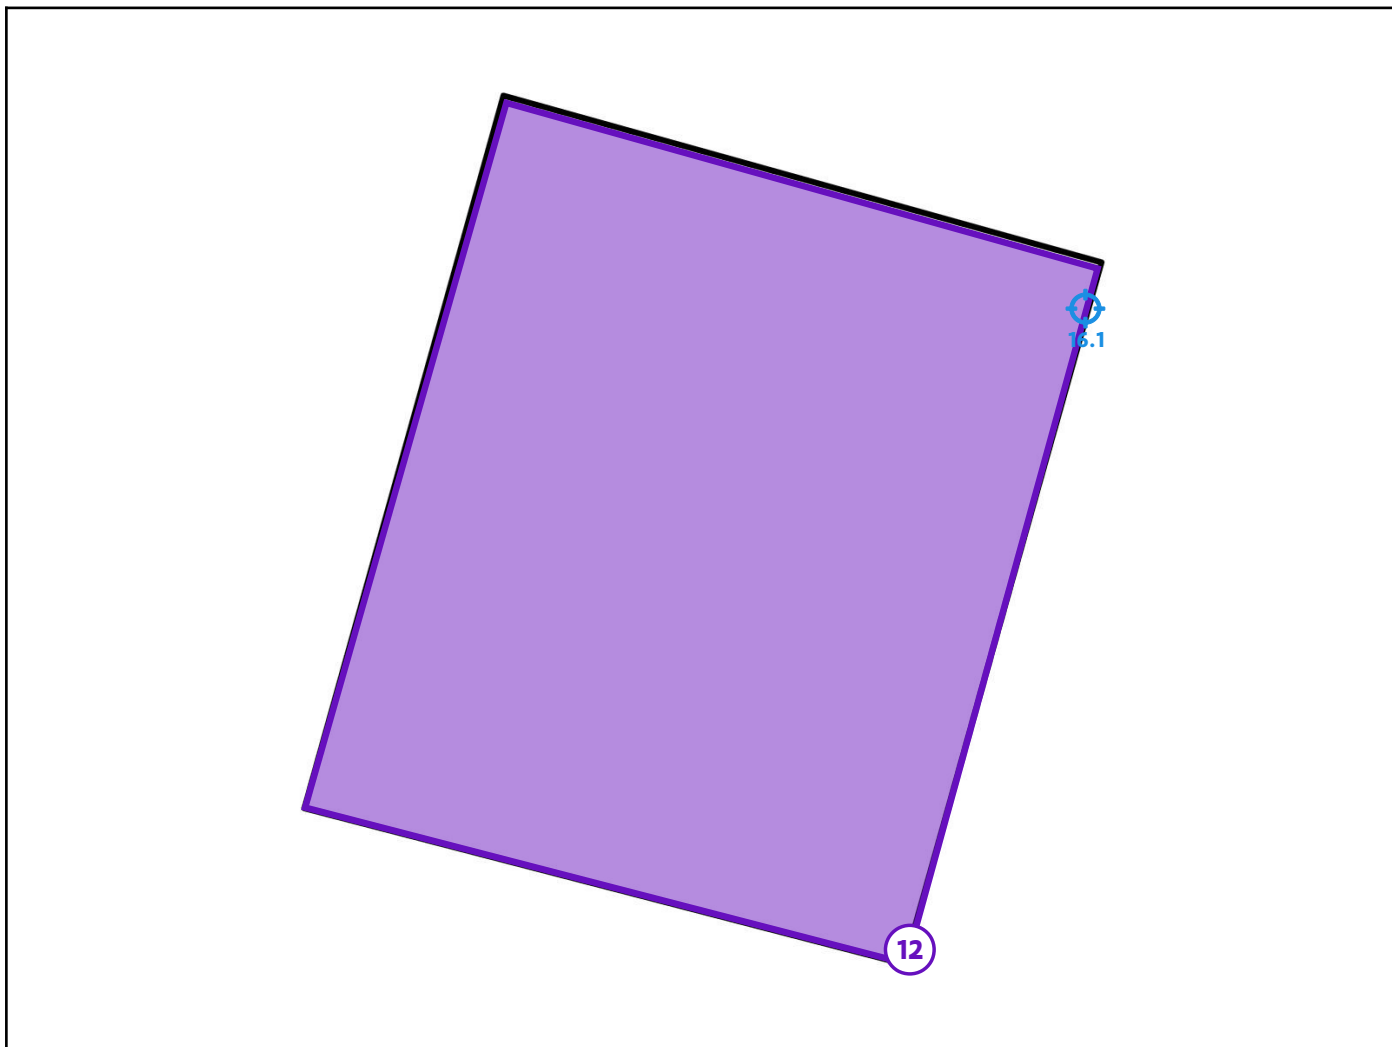
Plan 2.1: Tuinhuis plan

Beschrijving	Type	Actie
12. Valse Plafonds	Advies	-
16. Roofing-Shingles Bemonsterd Tuinhuis	Geen asbest	-
16.1 Code: 270707	Puntmonster	-

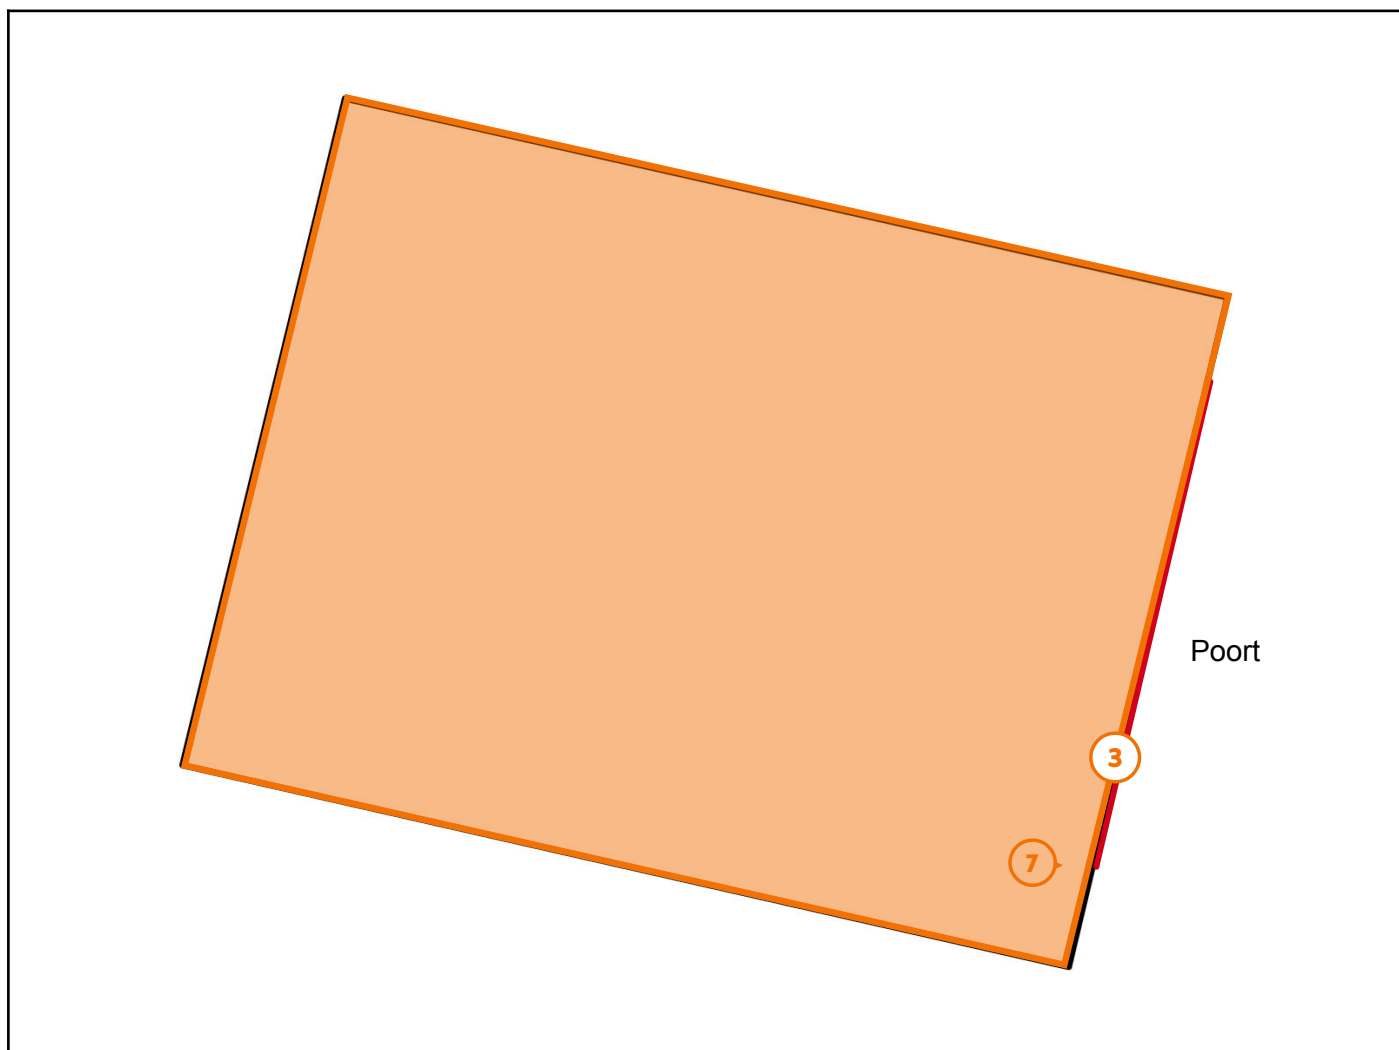
Plan 3.1: Garage plan

Beschrijving	Type	Actie
3. Golfplaten	Asbestmateriaal	Verwijderen
7. Bakelieten schakelaars/stopcontacten/sockets binnen	Asbestmateriaal	Verwijderen

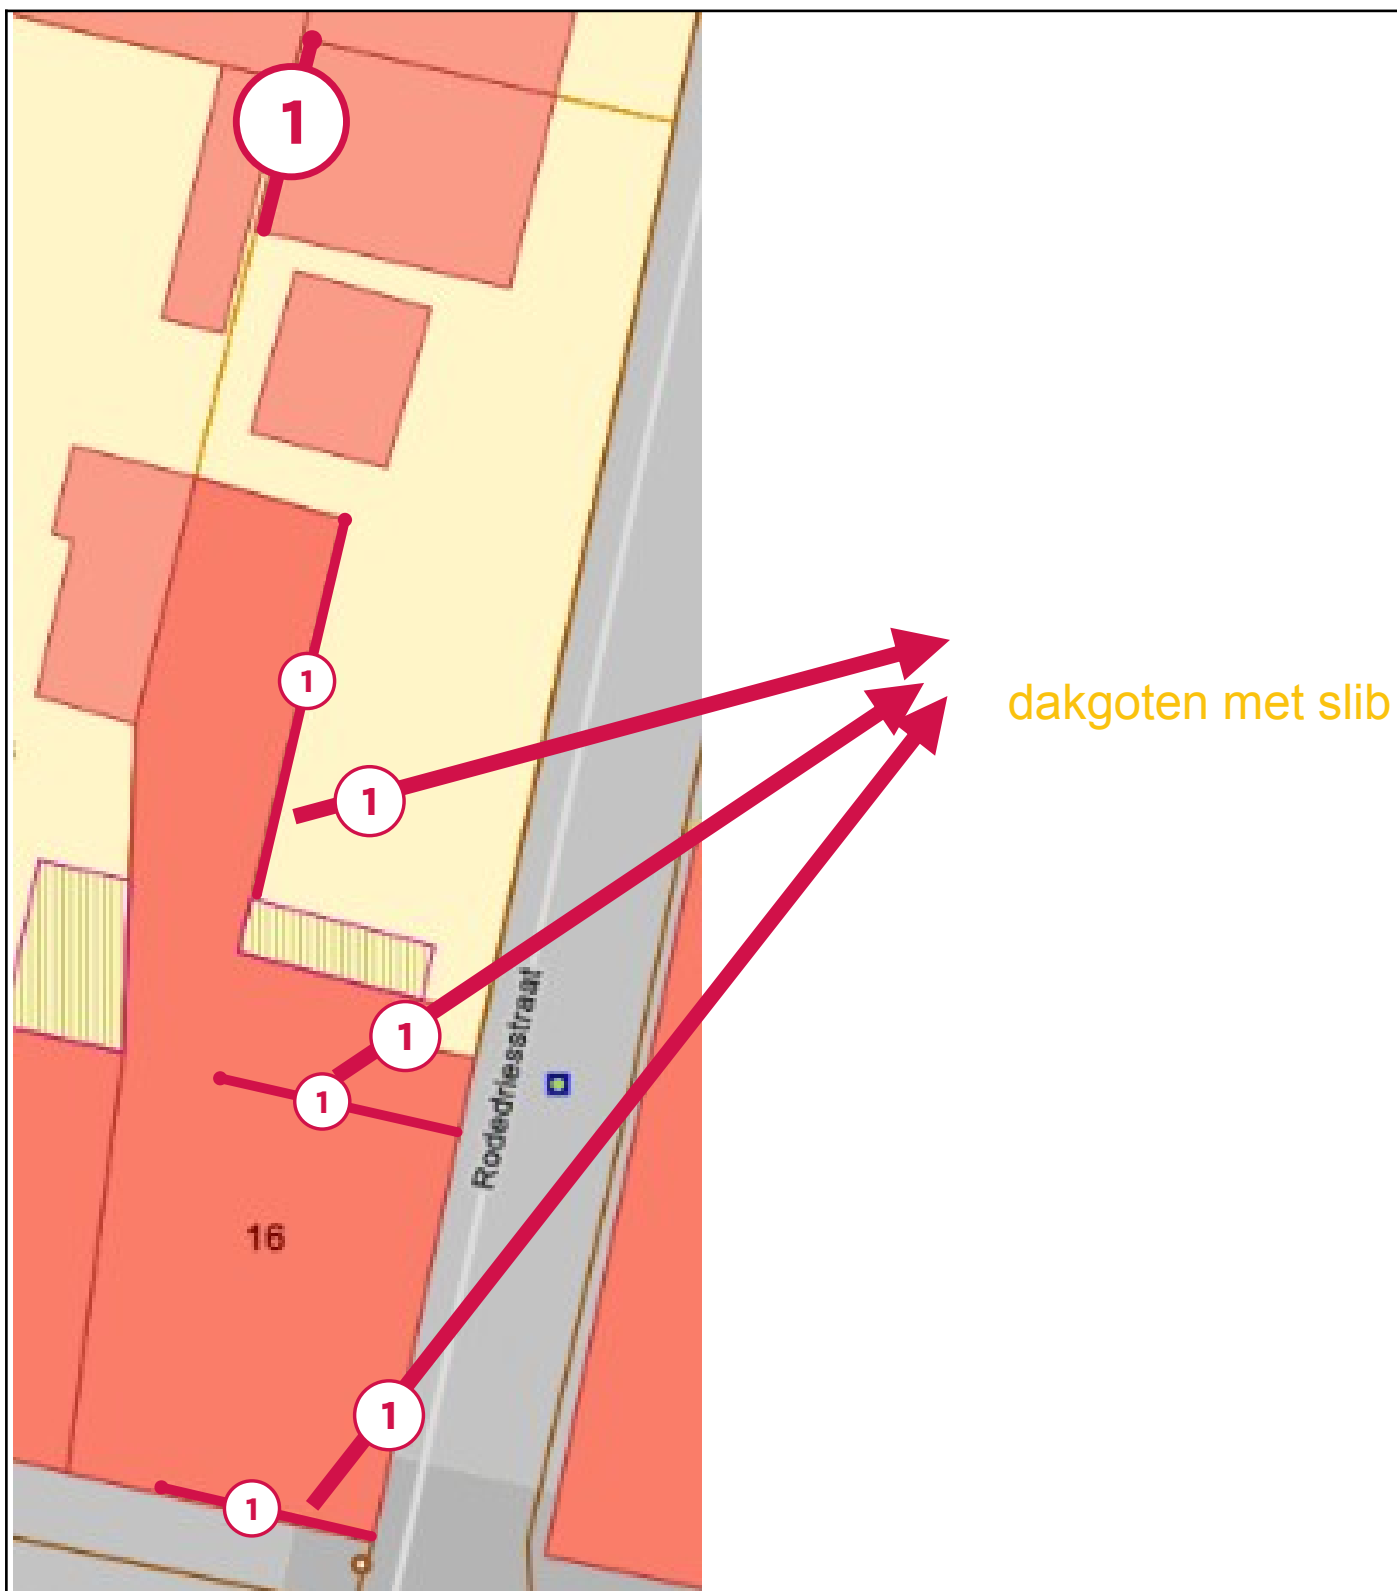
Plan 4.1: Vaststellingen buiten de constructies

1. Mogelijk slib in de dakgoot/waterput Afkomstig van golfplaten/leien.	Asbestmateriaal	Dringend verwijderen
--	-----------------	----------------------

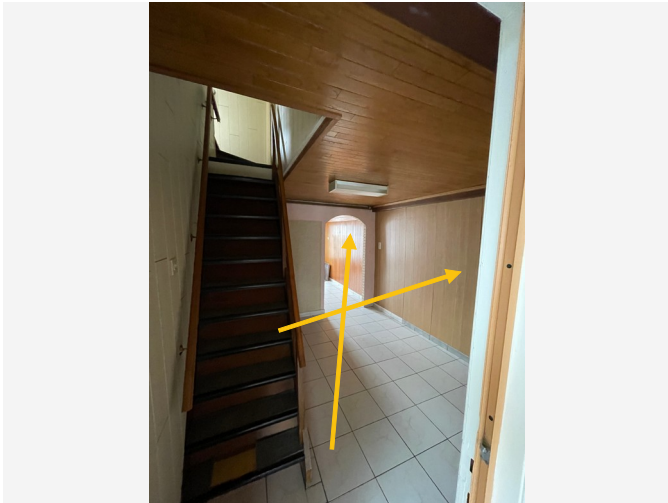
Identificatiemethode	Inspectie van de originele smeerlaag is onmogelijk zonder destructief onderzoek.
----------------------	--

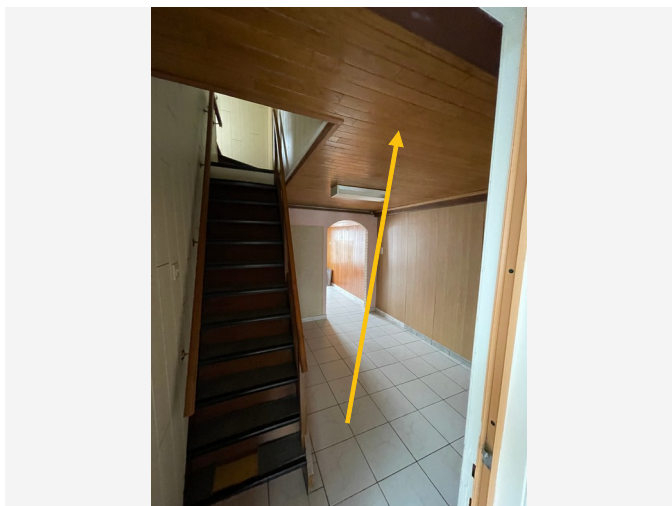
Identificatiemethode	Inspectie van de originele smeerlaag is onmogelijk zonder destructief onderzoek.
Primaire drager	Binnenwand
(Asbest)materiaal	In-situ afwerkingslagen - Smeerlaag
Bindmiddel	Lijm
Gebondenheid bindmiddel	Hecht

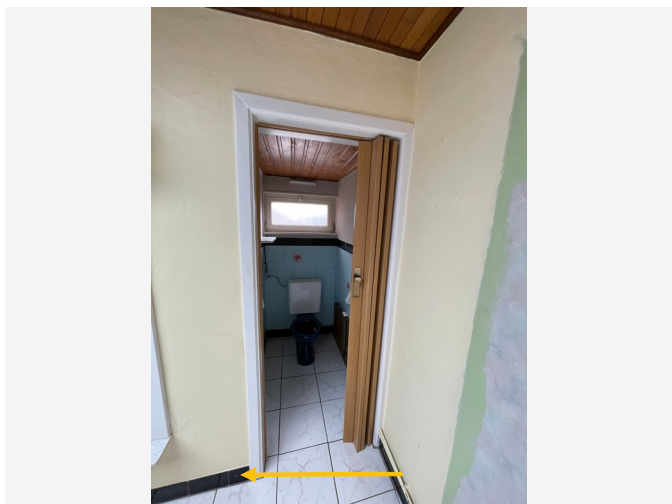
Identificatiemethode	Inspectie van de originele laag (als er een is) is onmogelijk zonder destructief onderzoek van het valse plafond.
----------------------	---

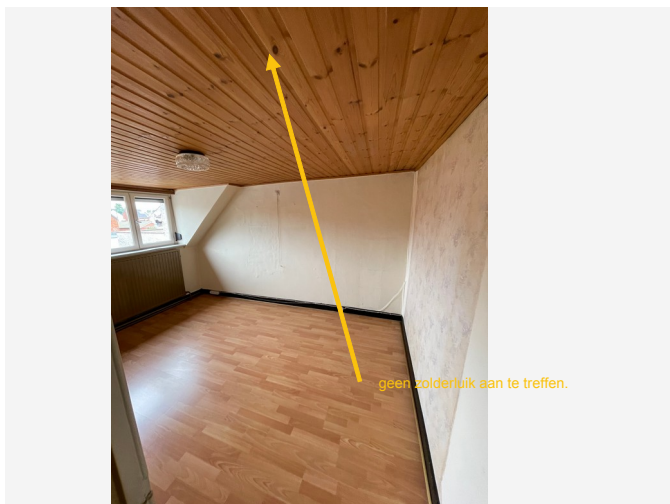
Identificatiemethode	Inspectie van de originele smeerlaag is onmogelijk zonder destructief onderzoek.
Primaire drager	Binnenwand
(Asbest)materiaal	In-situ afwerkingslagen - Smeerlaag
Bindmiddel	Lijm
Gebondenheid bindmiddel	Hecht

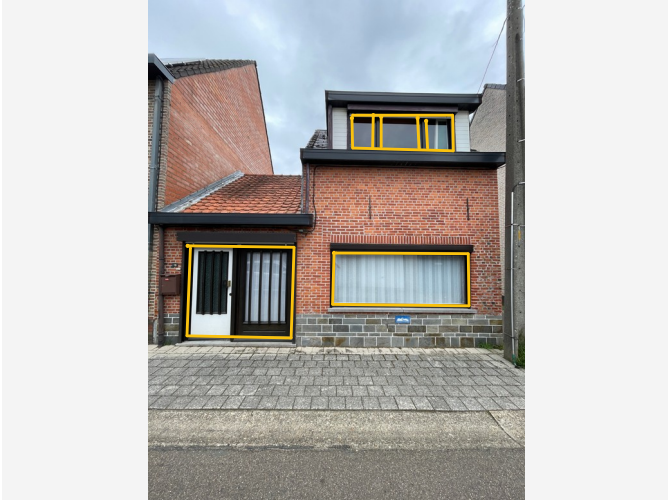
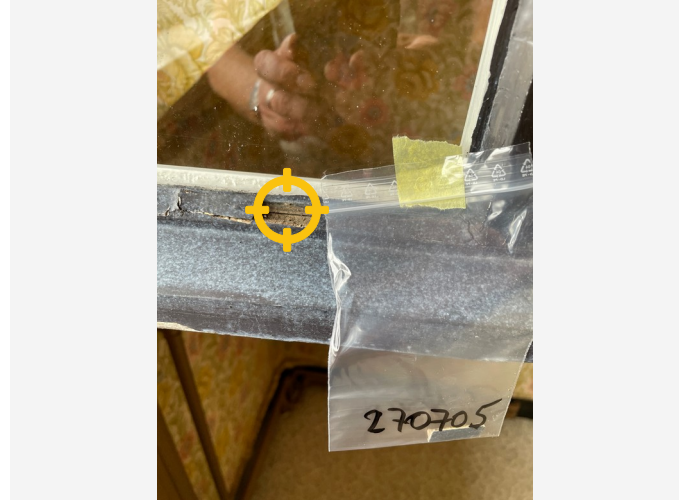
Fiche 20: Stopverf/Mastiek aan de houten ramen en deuren

Geen asbest

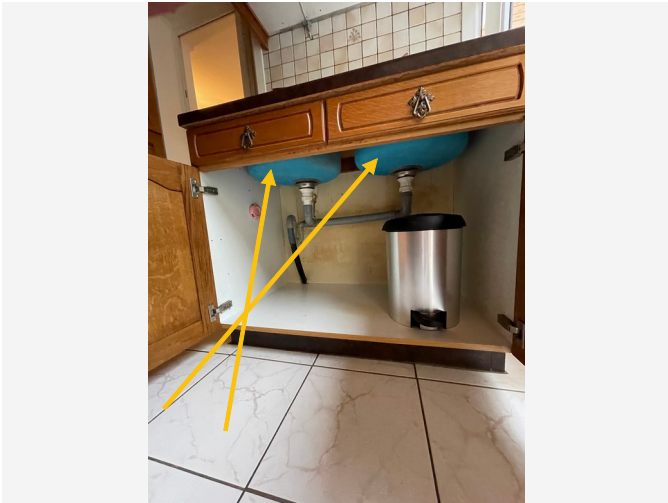
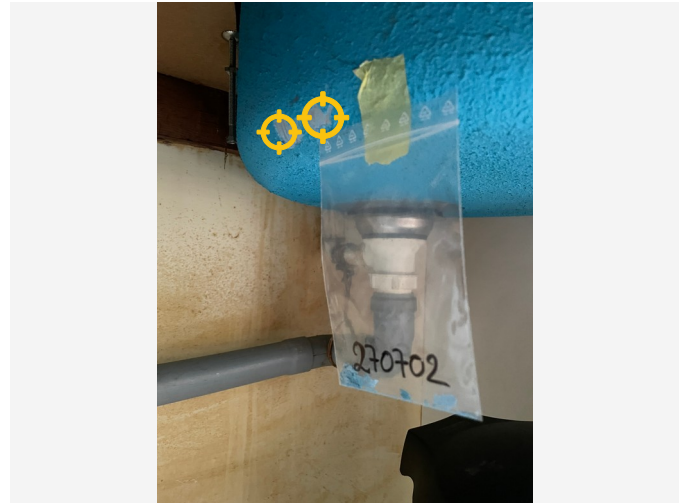
Fiche 21: Afwasbak met coating

Geen asbest
