# Asbestinventarisatetest

Volmolenweg 10, 2450 Meerhout

Attestnummer : 20251007-000106.000

Uitgegeven op : 07.10.2025

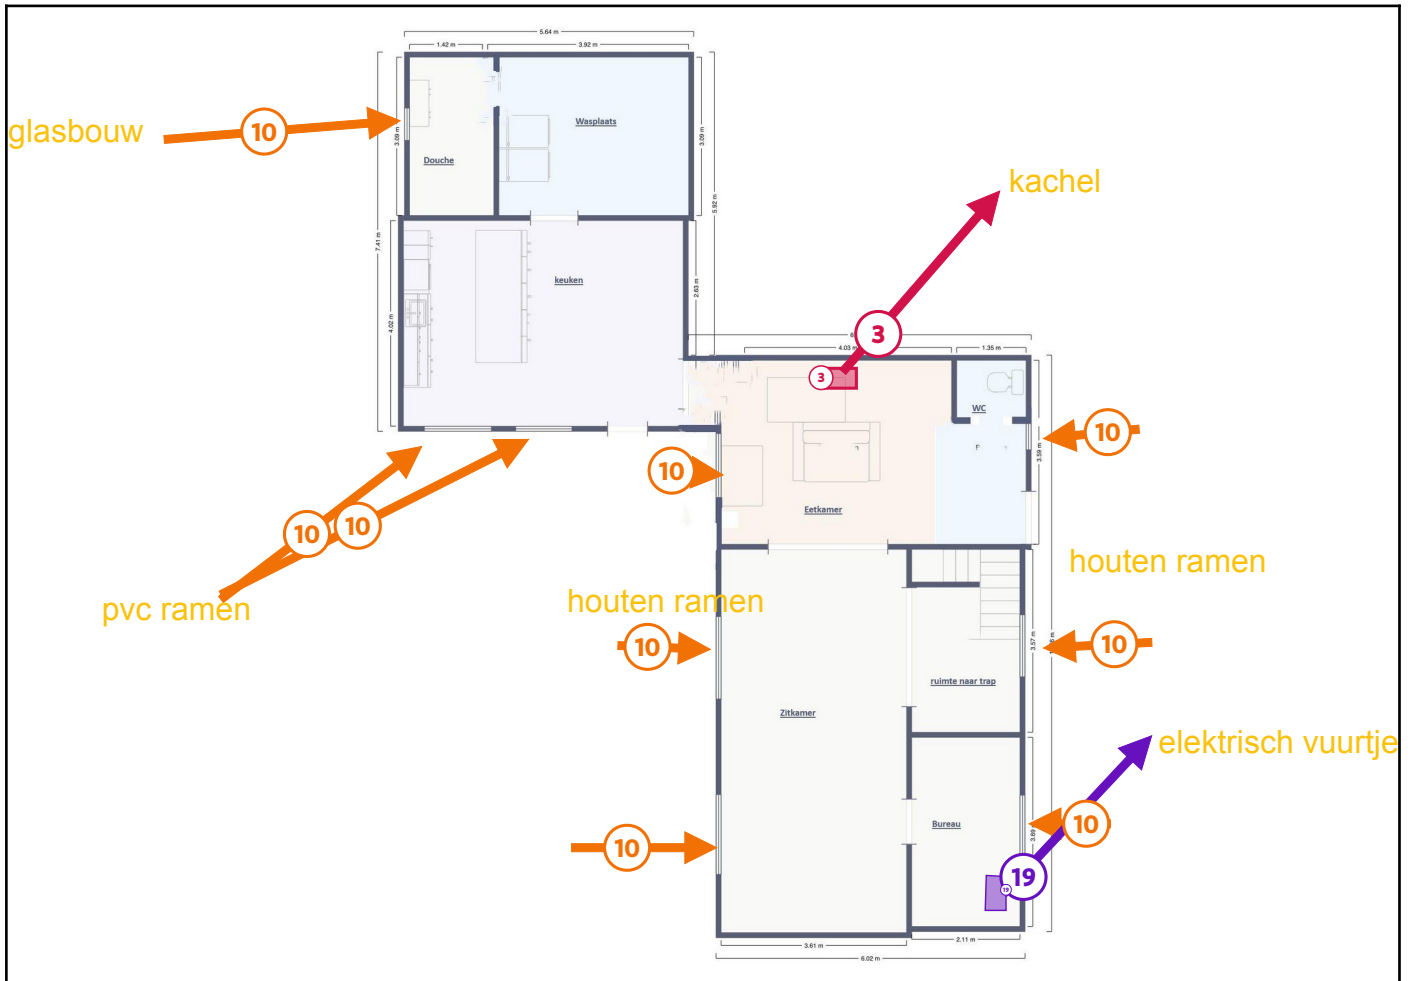
# Plan 1.1: Gelijkvloers

Beschrijving	Type	Actie
3. koord brander/kachel	Asbestmateriaal	Dringend verwijderen
10. Stopverf/Mastiek houten ramen hoofdwoning	Asbestmateriaal	Verwijderen
19. Pakking aan elektrische verwarming niet bemonsterbaar	Advies	-

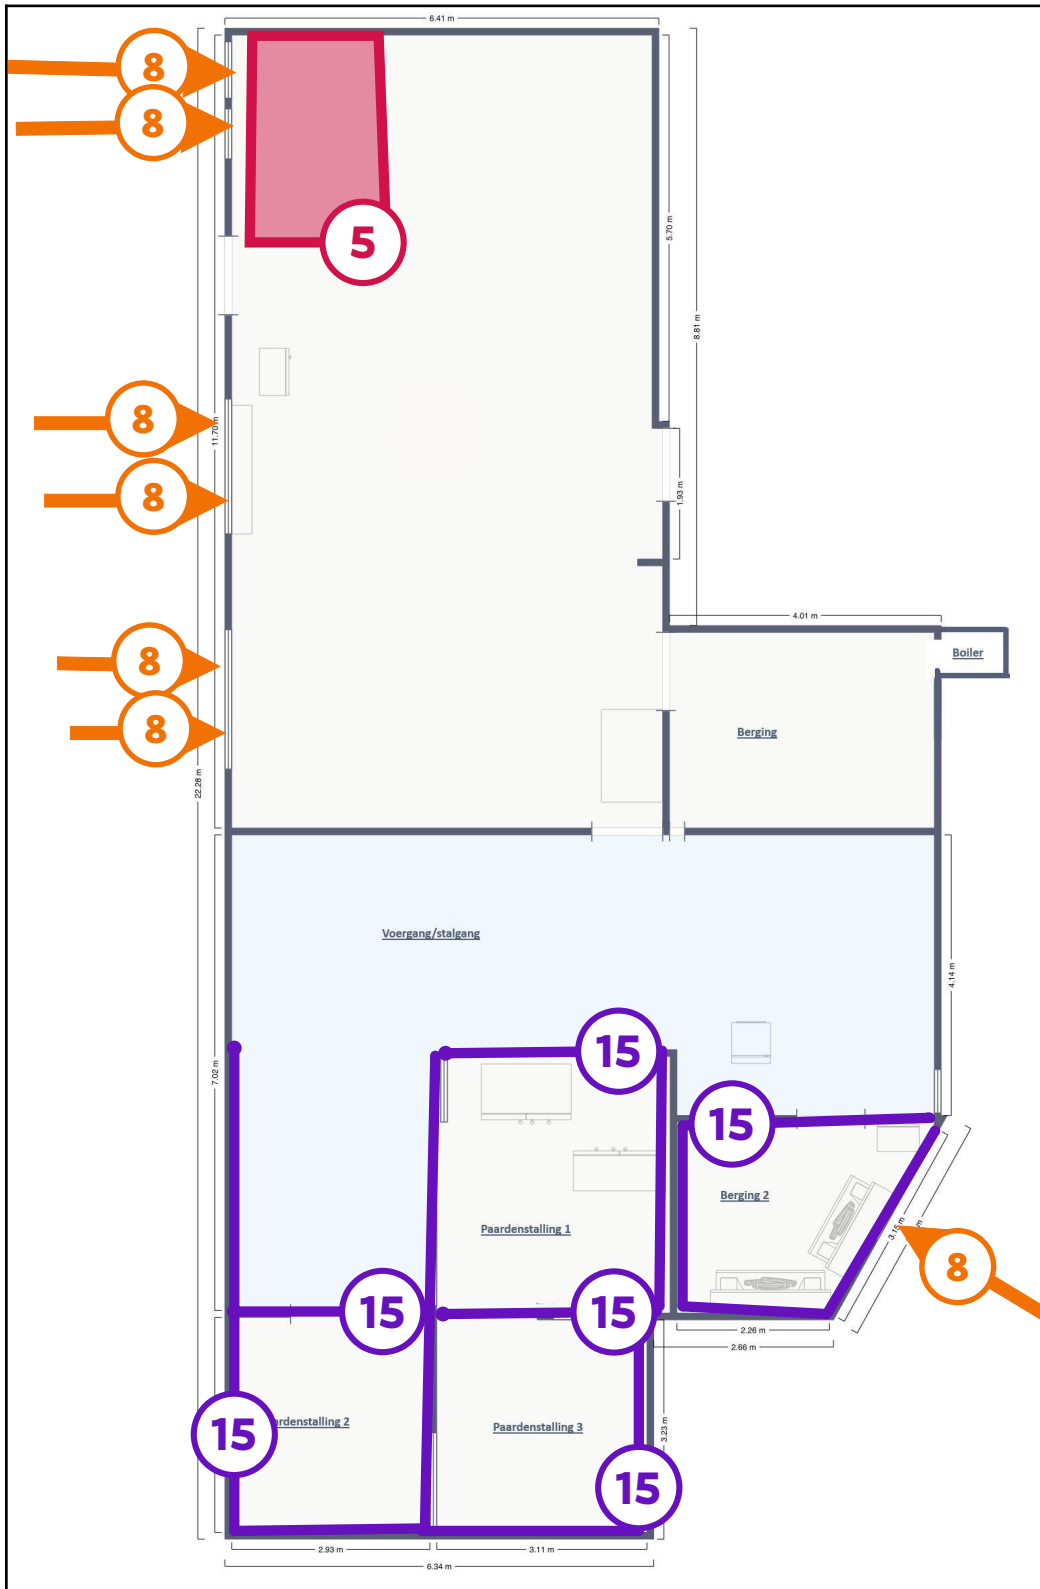
# Plan 1.9: Stal

5. losse roofing niet bemonsterd	Asbestmateriaal	Dringend verwijderen
8. Stopverf/Mastiek aan de ramen en deuren van de stal	Asbestmateriaal	Verwijderen
15. Valse Wanden in vezelplaat	Advies	-

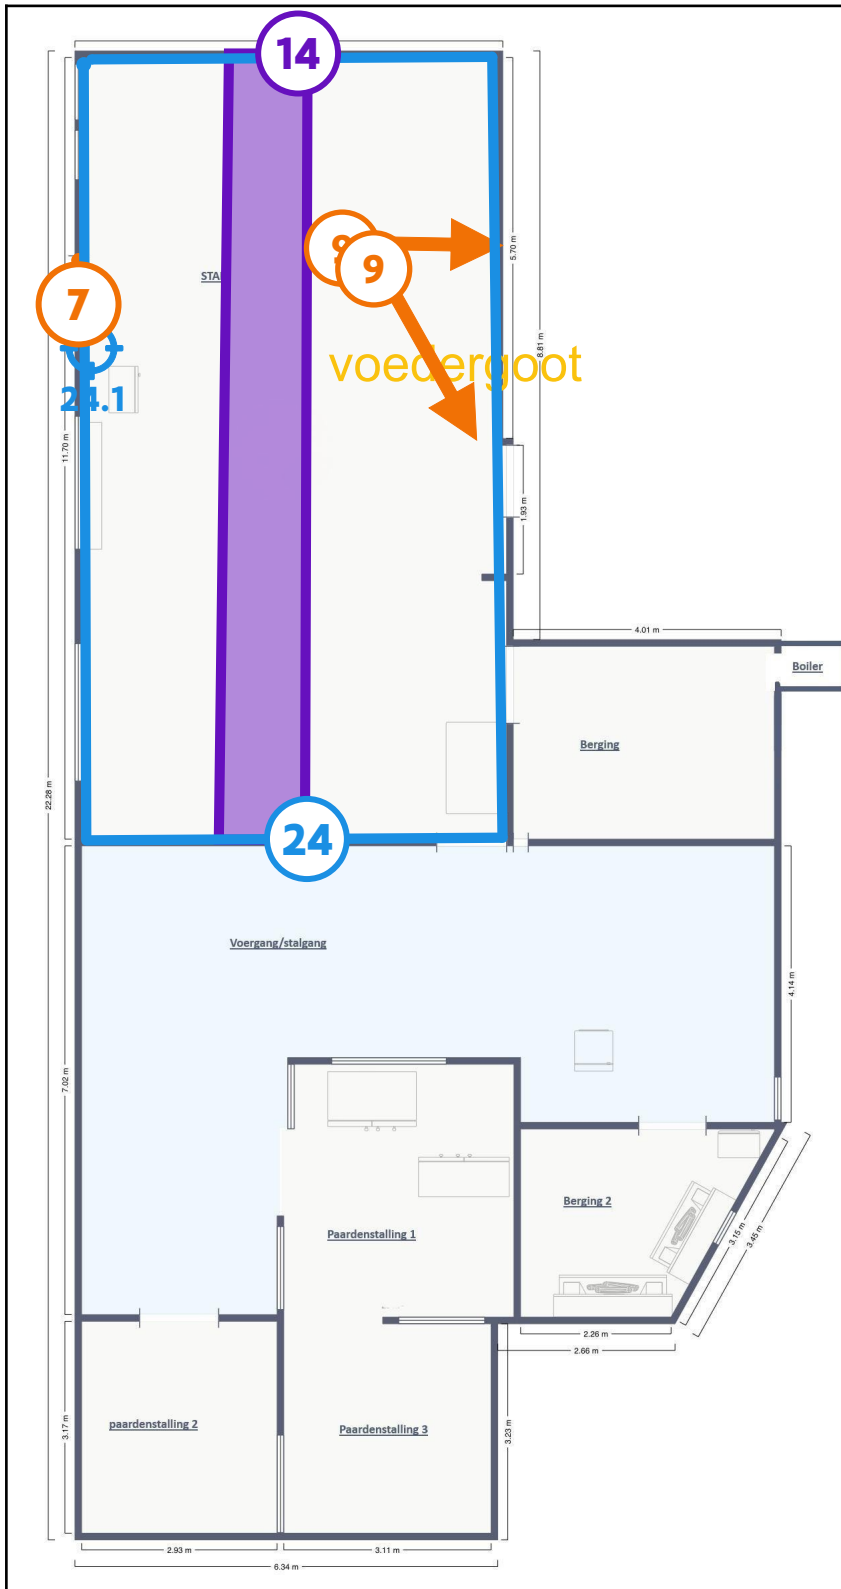
# Plan 1.10: Stal

7. Asbestement als wandplaat binnenkant staldeur	Asbestmateriaal	<a href="#">Verwijderen</a>
9. Bakeliet stopcontacten, lichtarmaturen en/of schakelaars	Asbestmateriaal	<a href="#">Verwijderen</a>
14. Vloertegels	Advies	-
24. Cementen wand in stal	Geen asbest	-
24.1 Code: 240907	Puntmonster	-

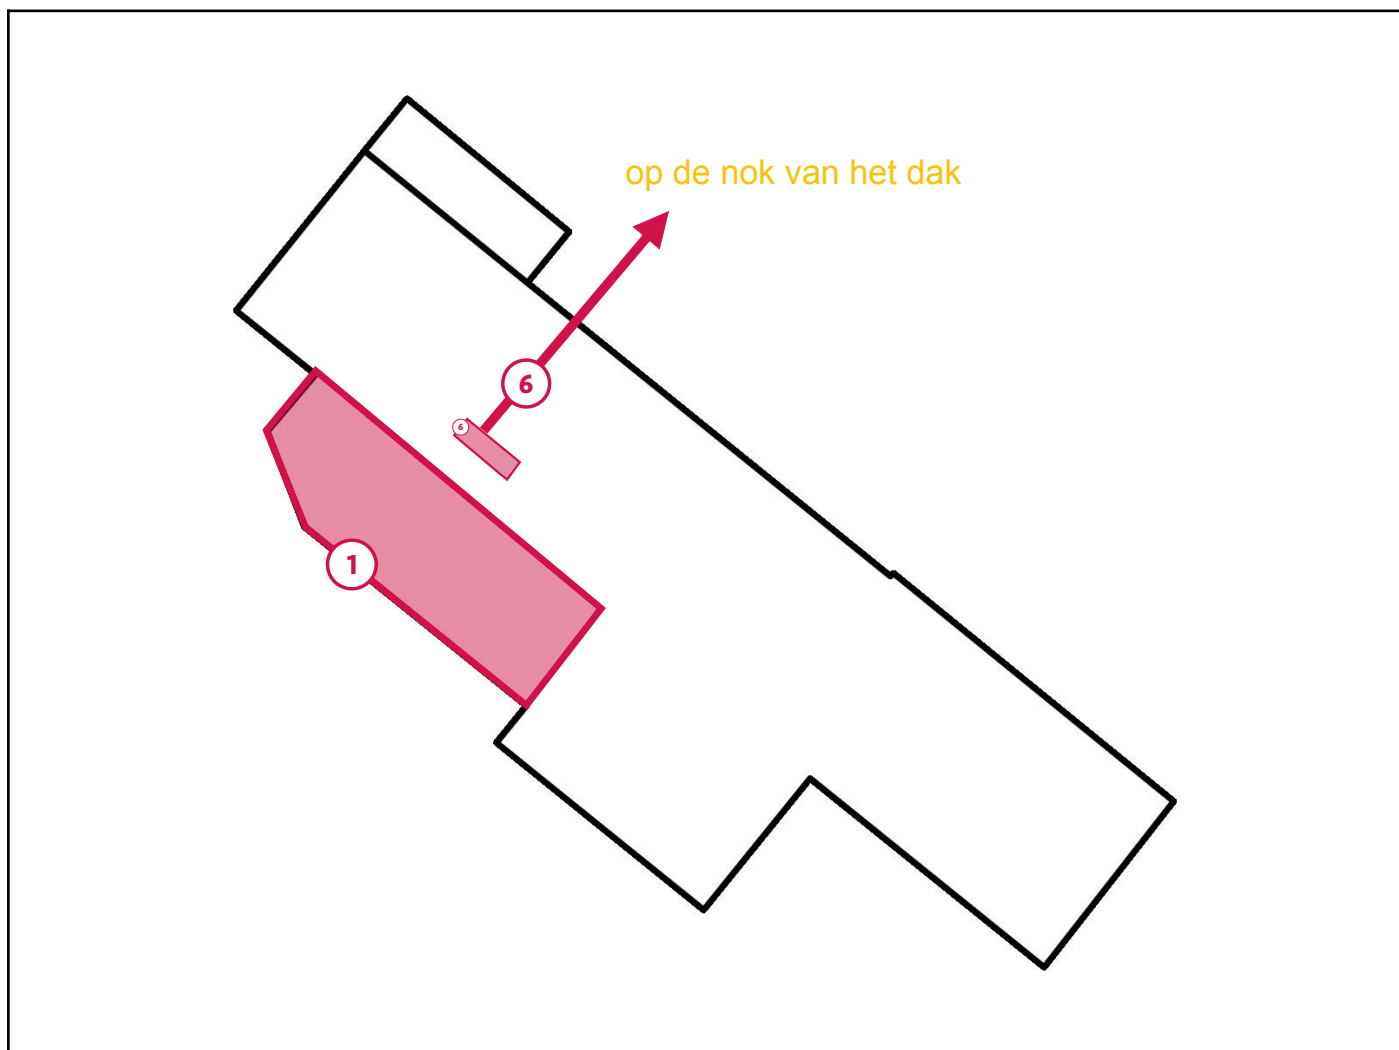
## Plan 1.12: Hoofdgebouw plan

Beschrijving	Type	Actie
1. Golfplaten binnen en buiten	Asbestmateriaal	Dringend verwijderen
6. Menuiserie plaat op dak	Asbestmateriaal	Dringend maatregelen nemen

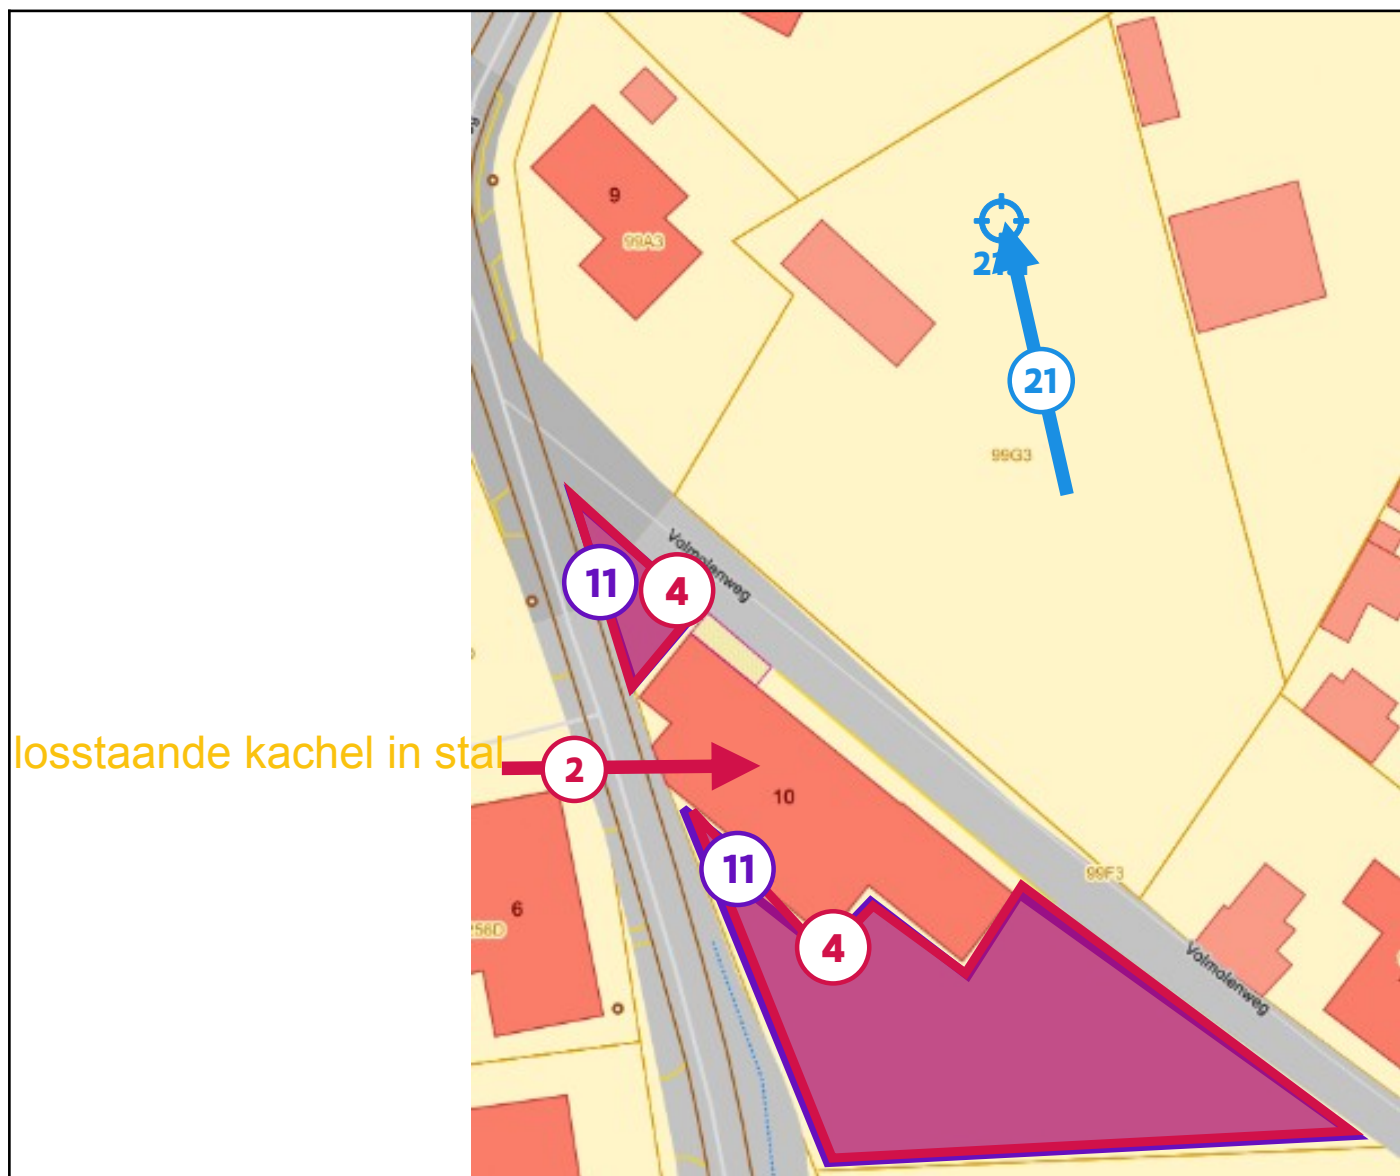
## Plan 6.1: Vaststellingen buiten de constructies

Beschrijving	Type	Actie
2. In onbruik zijnde en volledig losstaande kachel	Asbestmateriaal	Dringend verwijderen
4. Afval asbestcement toepassingen (los of stock)	Asbestmateriaal	Dringend verwijderen
11. Overwoekerende vegetatie, onderzoek onmogelijk	Beperking	-
21. Cementlaag op tafel	Geen asbest	-
21.1 Code: 240901	Puntmonster	-

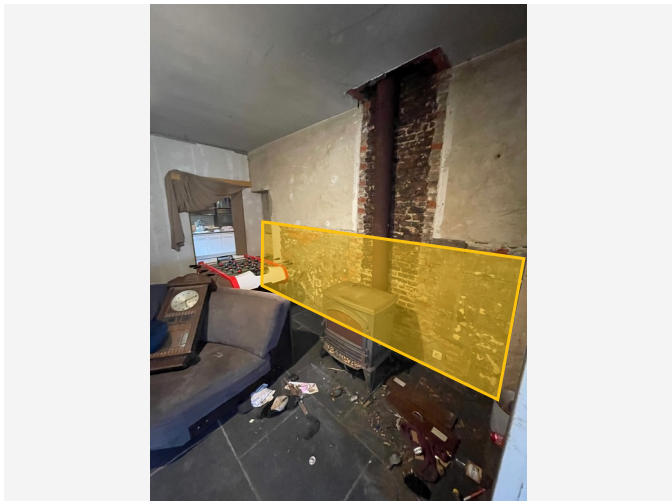
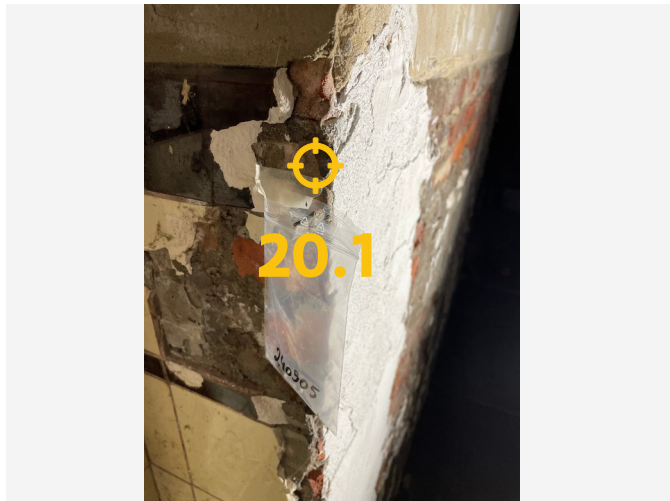
# Fiche 20: Cement/lijmlaag achter tegels bemonsterd zichtbaar

Geen asbest

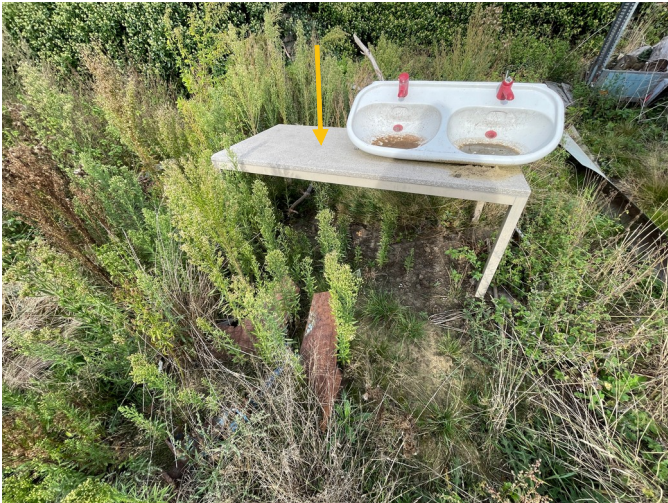
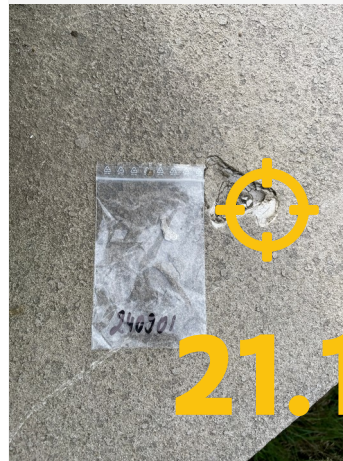
## Fiche 21: Cementlaag op tafel

Geen asbest

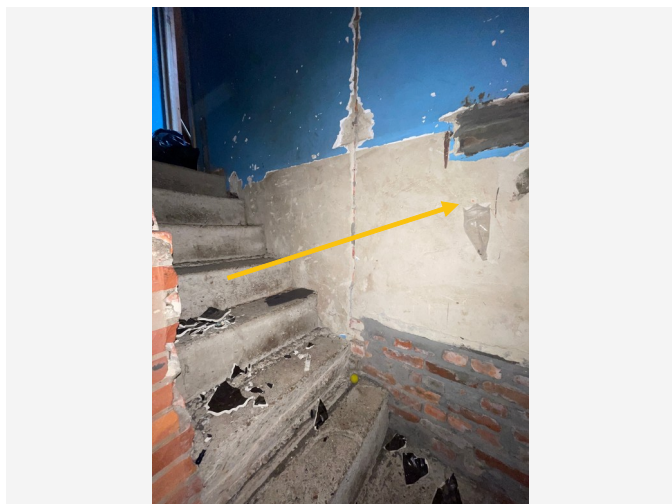
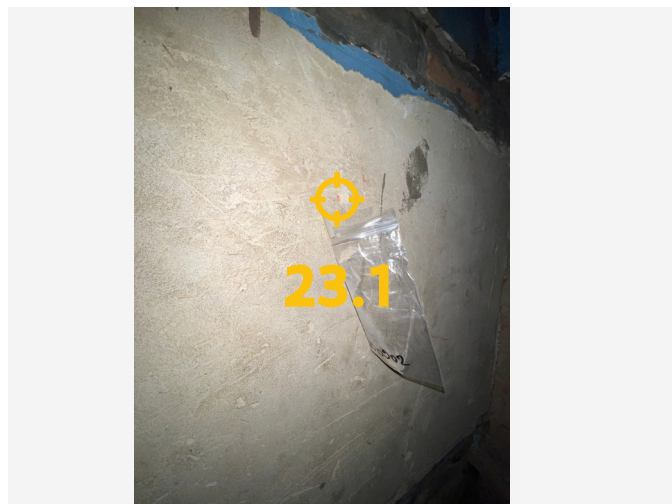
## Fiche 23: Pleister Muren

Geen asbest

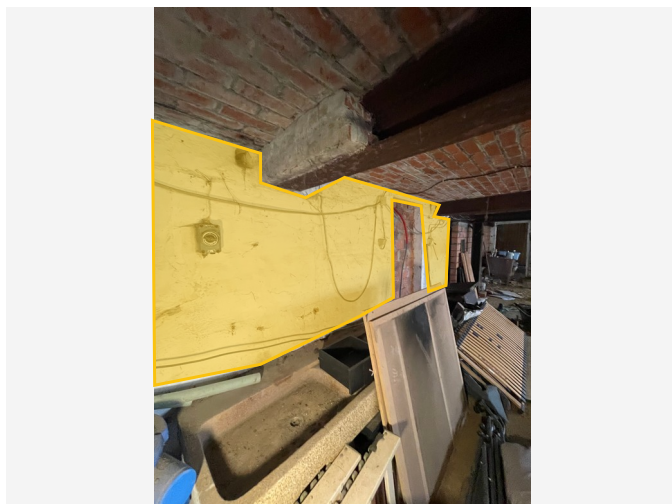
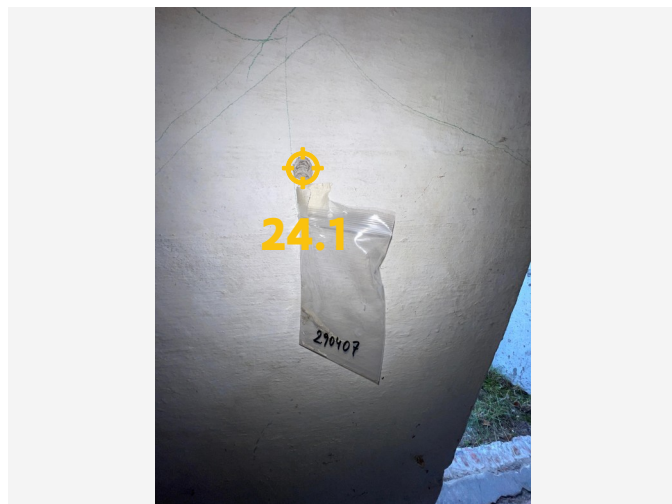
## Fiche 24: Cementen wand in stal

Geen asbest

Beschrijving	Cementen wand in stal
Omgeving	Binnen
Primaire drager	Binnenwand
Bindmiddel van materiaal	Cement
Gebondenheid op basis van bindmiddel	Hecht
Hoeveelheid (oppervlakte - dikte - aantal)	• 70,00 m <sup>2</sup> - 1,50 cm - 1 stuk
Totaal volume	1,05 m <sup>3</sup>
Identificatiemethode	Vaststelling met monstername
Destructieve handeling voor identificatie	Nee
Opmerking	De vermelde oppervlakte betreft een beredeneerde schatting. Er worden geen rechten verleend aan deze oppervlakte.

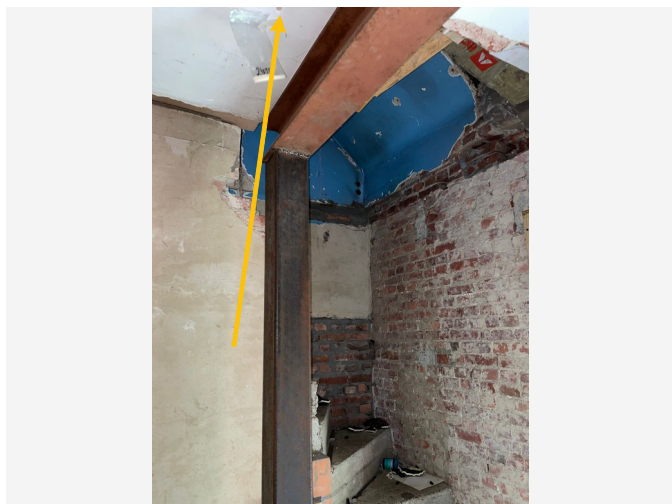
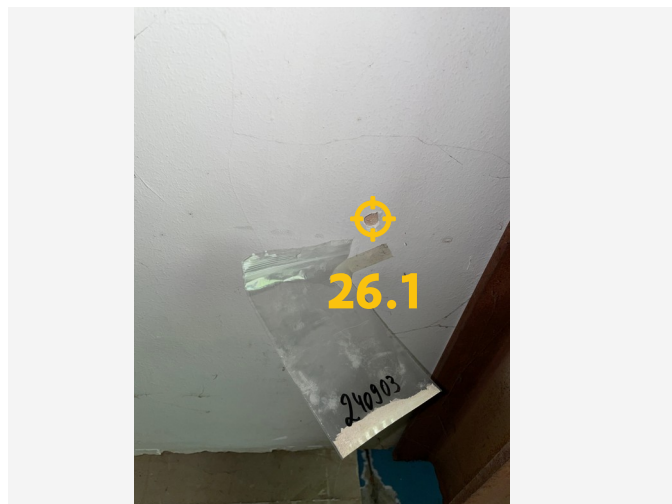
## Fiche 26: Pleister Plafonds

Geen asbest
