Asbestinventarisatetest

Broekstraat 62, 2491 Balen

Attestnummer : 20240205-000391.000

Niet-asbestveilig

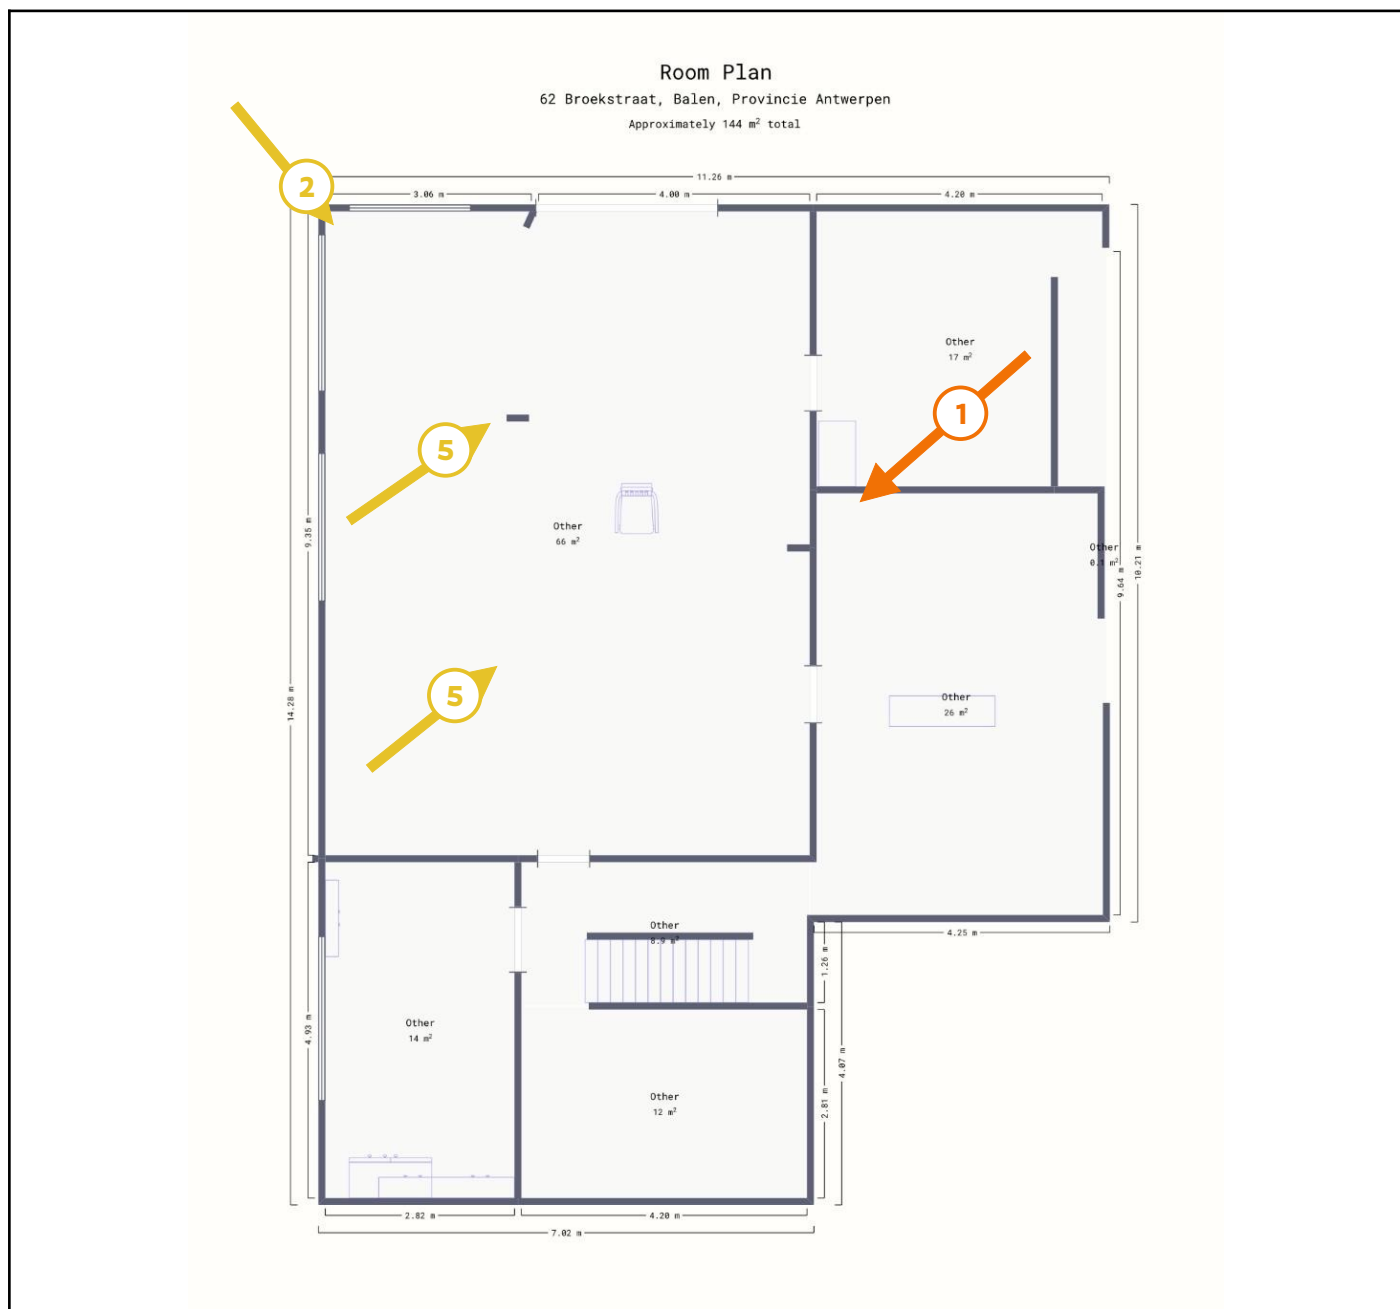
Plan 1.1: Kelder

Beschrijving	Type	Actie
1. oude CV ketel	Asbestmateriaal	Verwijderen
2. bakeliet stopcontacten en schakelaars	Asbestmateriaal	Zorgvuldig beheren
5. Verloren bekisting steunbalken kelder	Asbestmateriaal	Zorgvuldig beheren

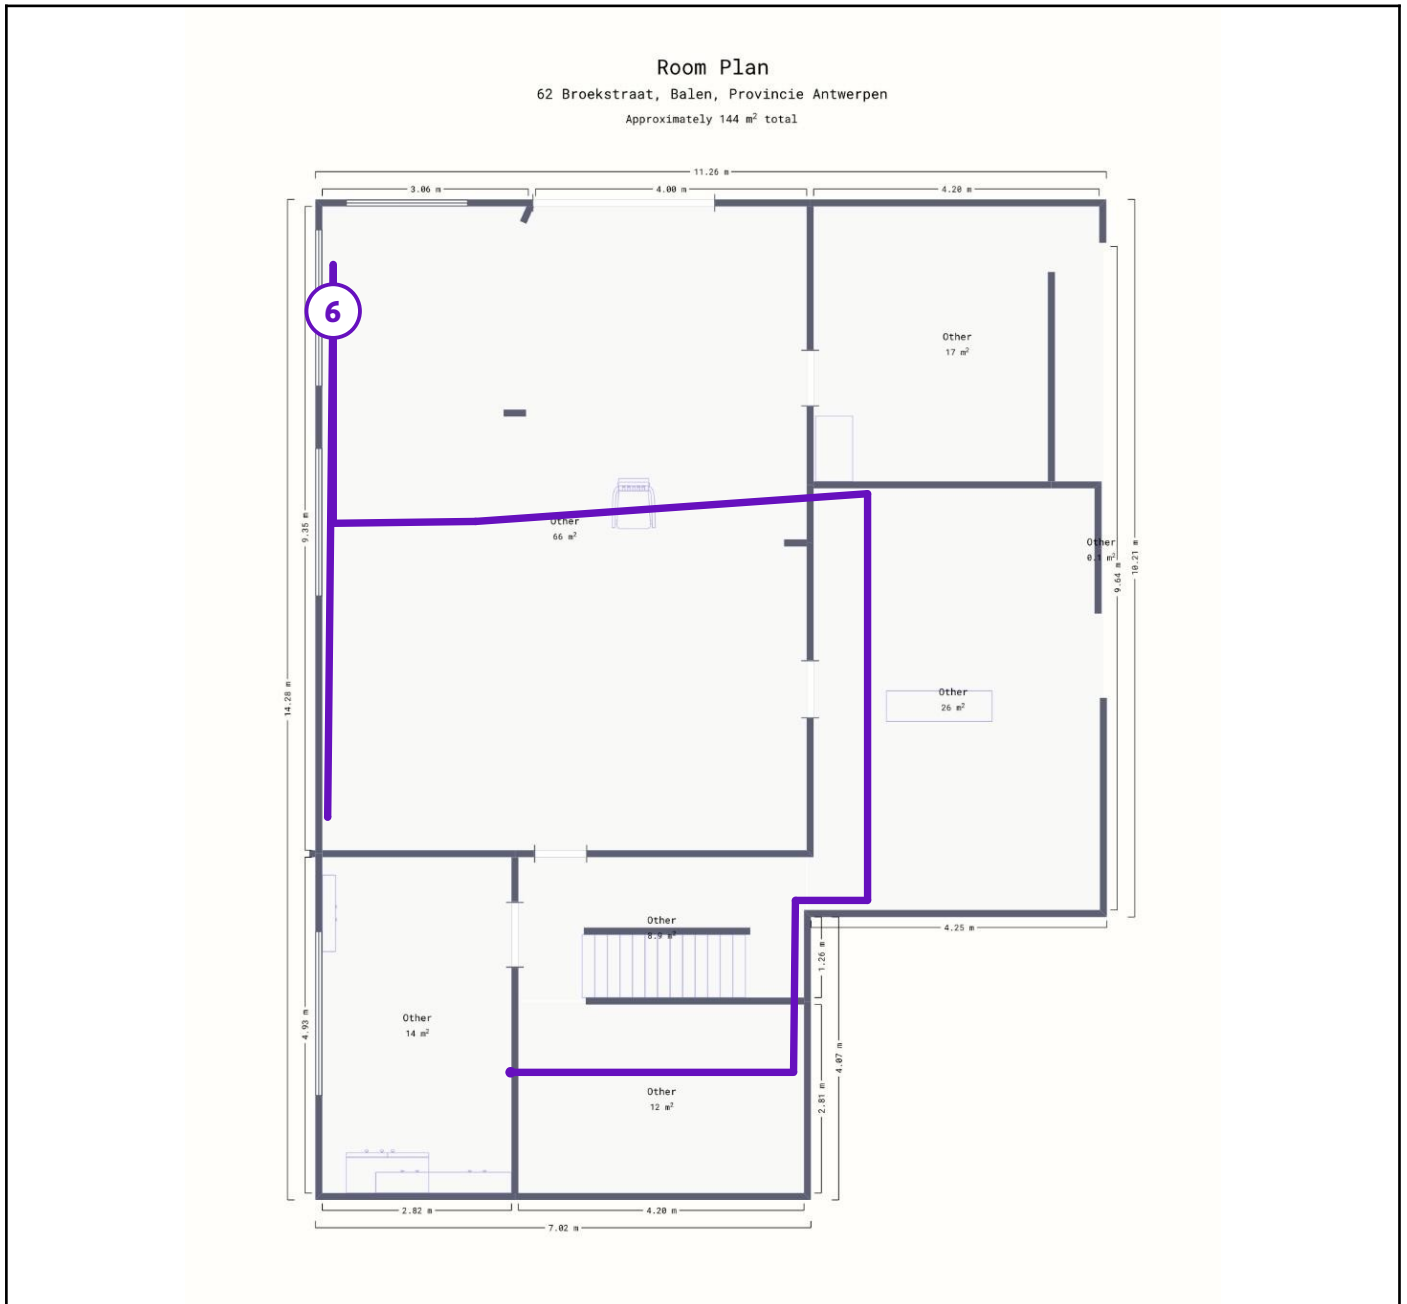
Plan 1.2: Kelder

Beschrijving	Type	Actie
6. Leidingisolatie	Advies	-

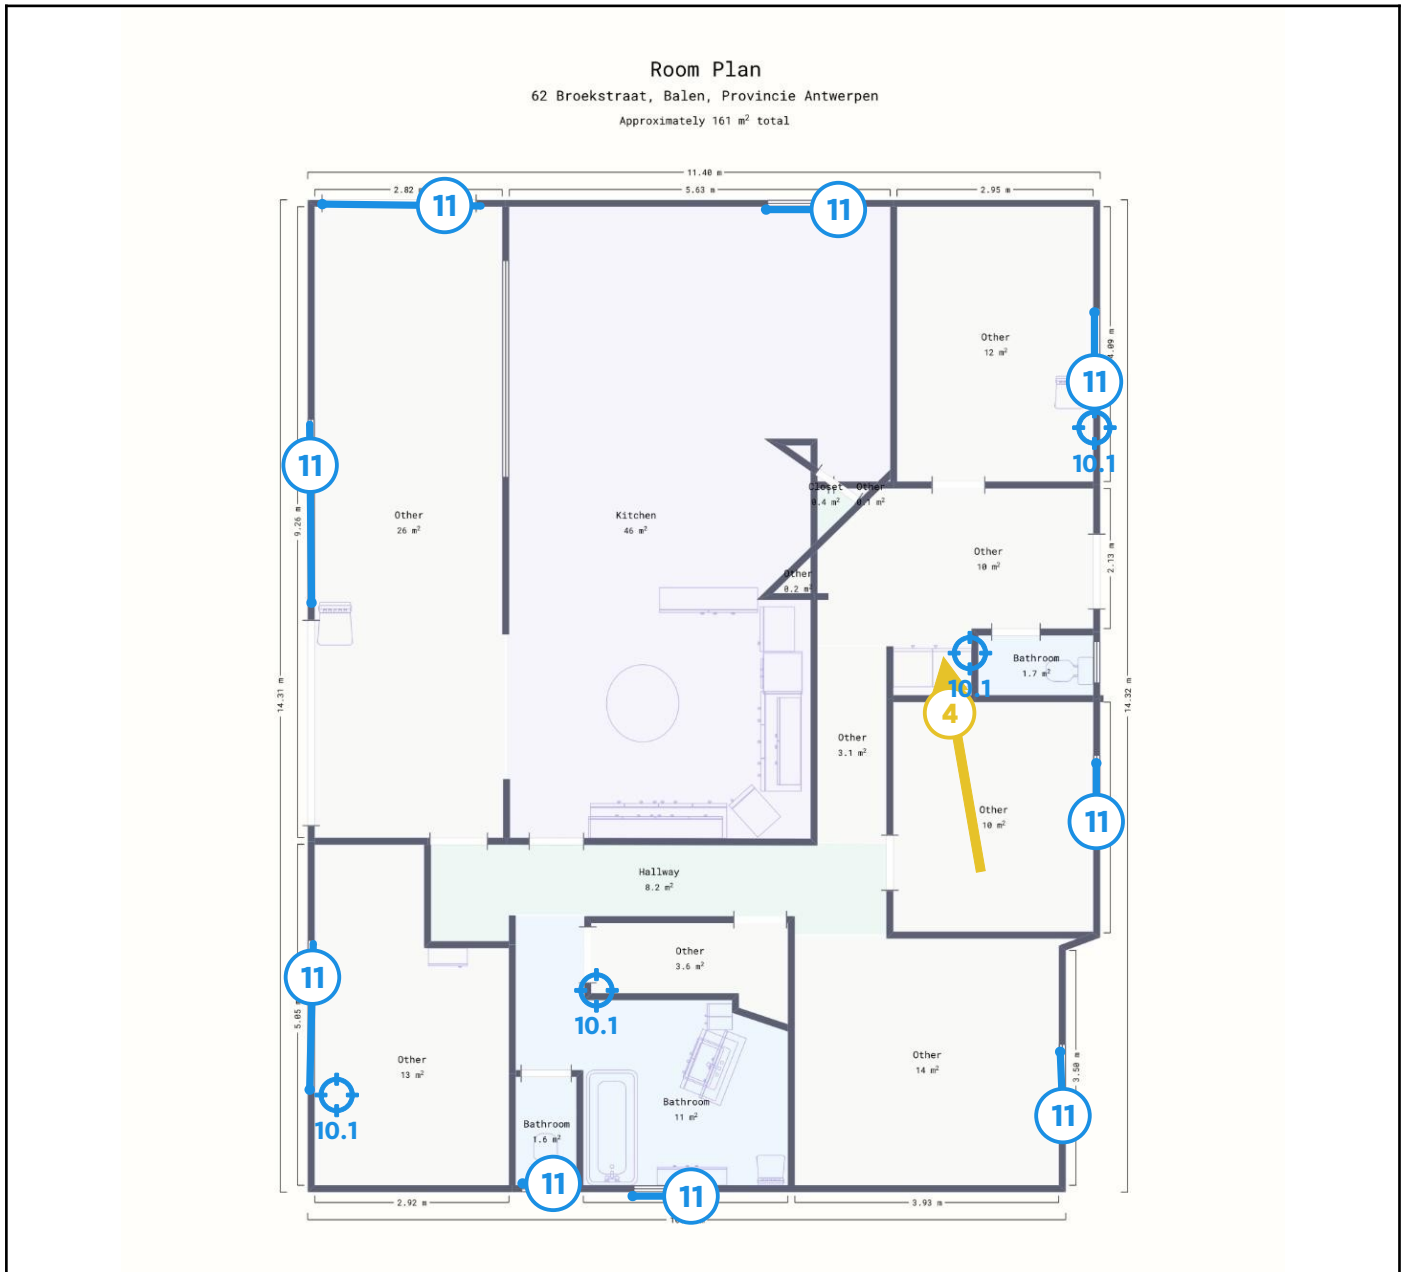
Plan 1.3: Gelijkvloers

Beschrijving	Type	Actie
4. bakeliet tellerkast en/of zekeringskast	Asbestmateriaal	Zorgvuldig beheren
10. bepleistering muren	Geen asbest	-
10.1 Code: 0/m	Mengmonster	-
11. Kit tussen raam en muur	Geen asbest	-

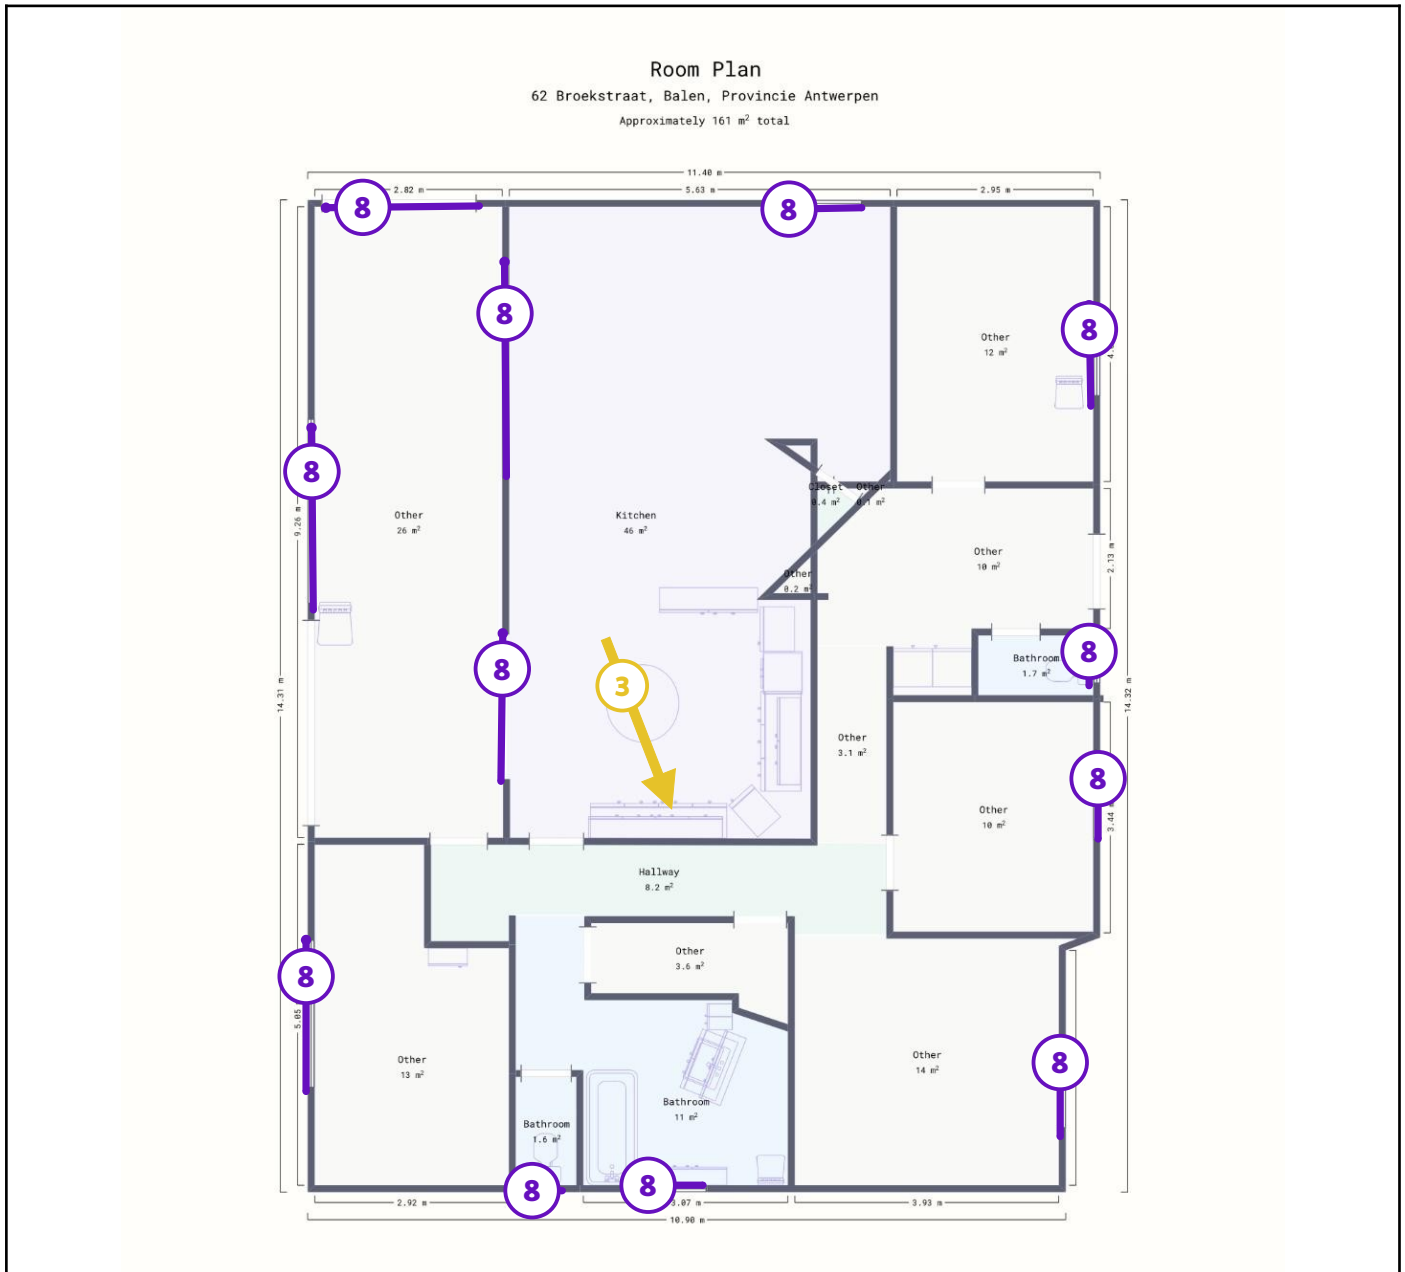
Plan 1.4: Gelijkvloers

Beschrijving	Type	Actie
3. Plaat onder pompbak	Asbestmateriaal	Zorgvuldig beheren
8. ramen met soepele kit tussen glas en hout profiel	Advies	-

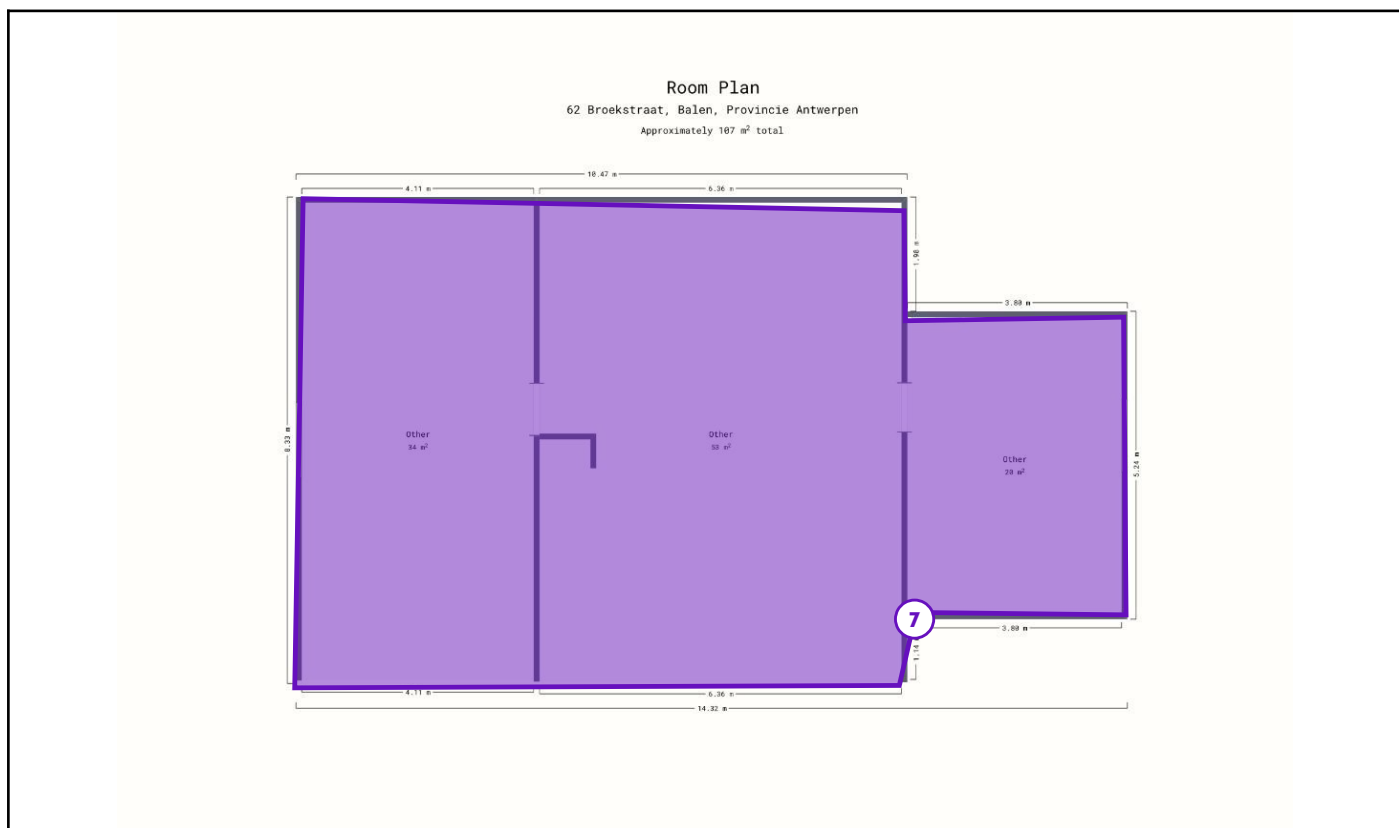
Plan 1.6: Zoklder

Beschrijving	Type	Actie
7. Onderdak in plastic plaat	Advies	-

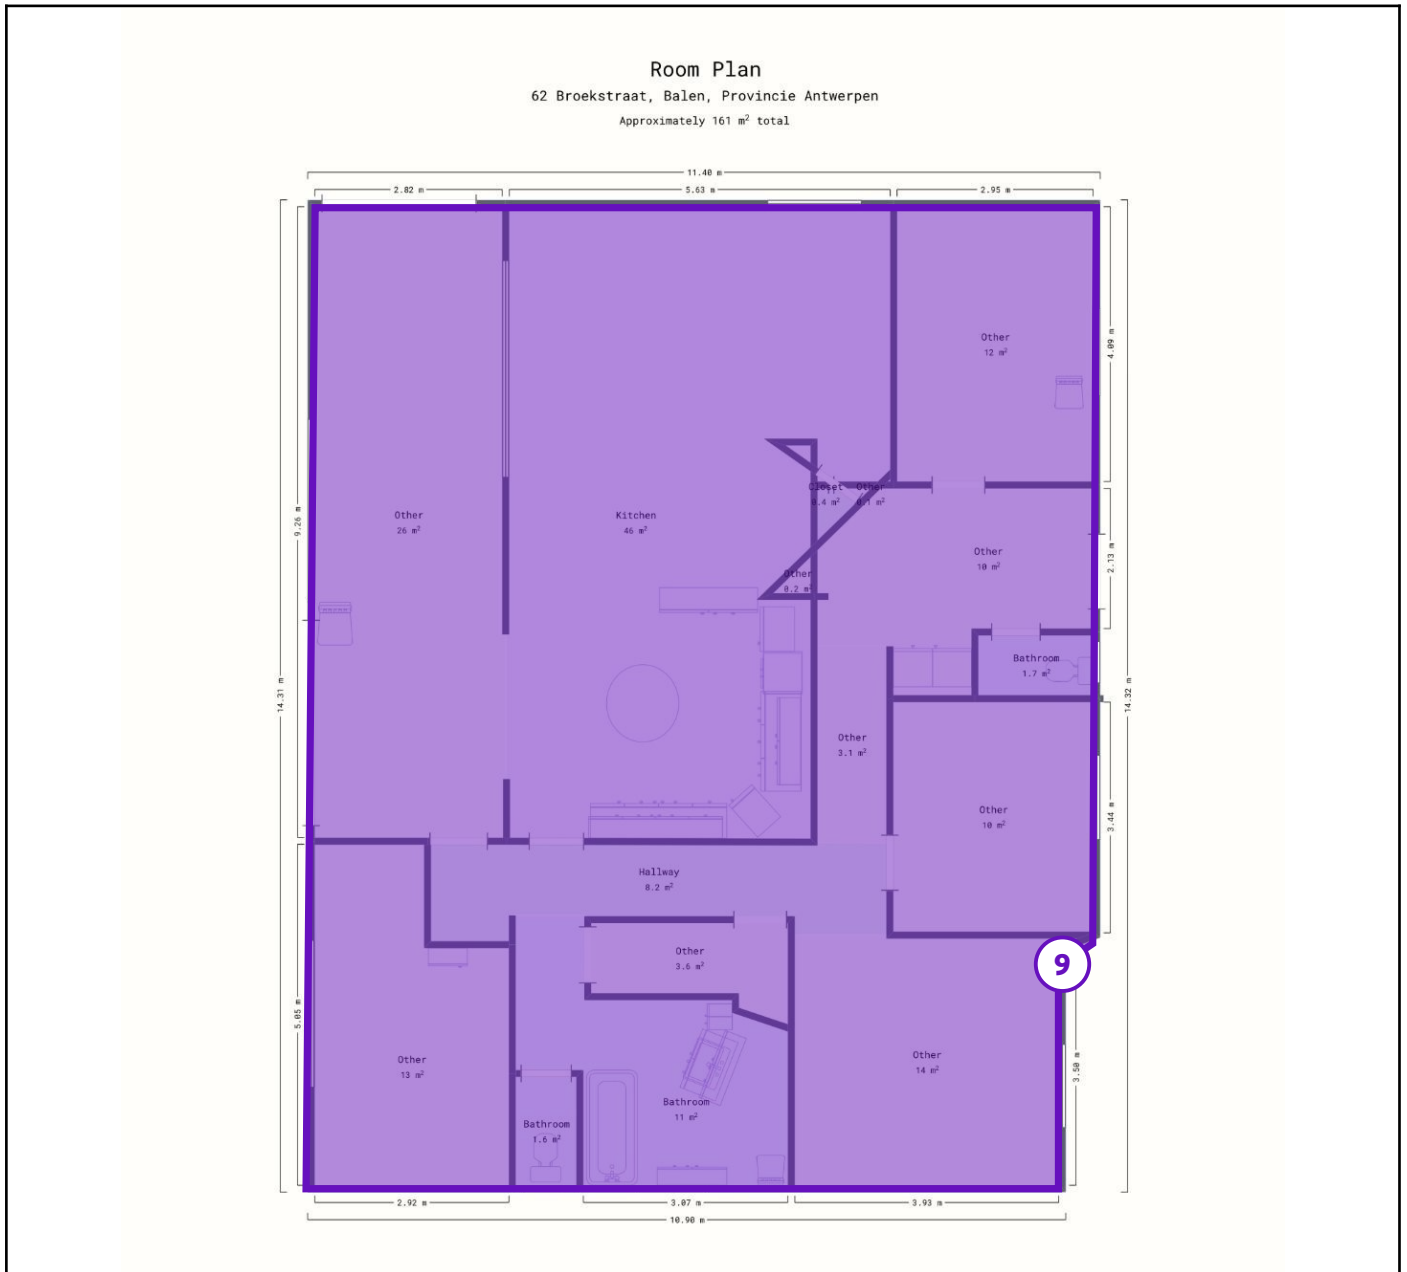
Plan 1.7: Gelijkvloers

Beschrijving	Type	Actie
9. valse plafonds	Advies	-
