# Asbestinventarisatetest

Veldstraat 50, 2430 Laakdal

Attestnummer : 20250924-000257.000

Uitgegeven op : 24.09.2025

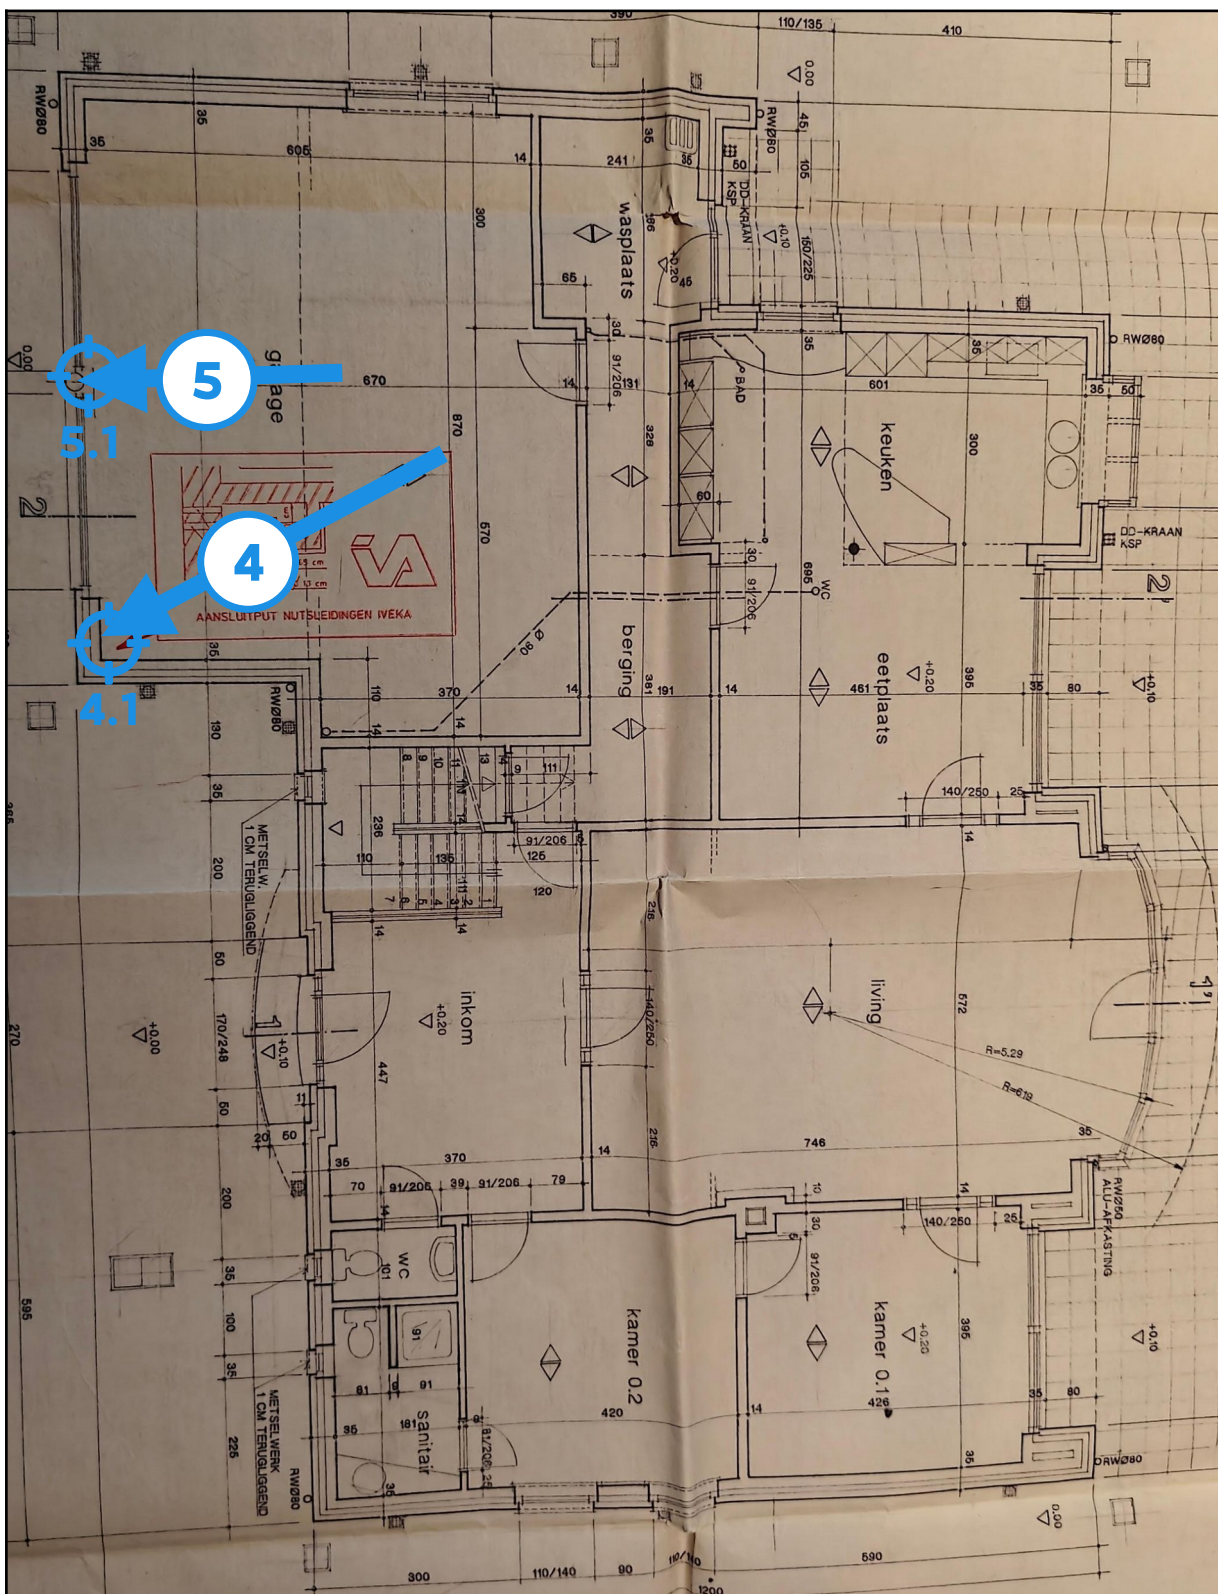
# Plan 1.2: gelijkvloers

4. Pleisterwerk plafonds	Geen asbest	-
4.1 Code: MM02	Mengmonster	-
5. Pleisterwerk muren	Geen asbest	-
5.1 Code: MM01	Mengmonster	-

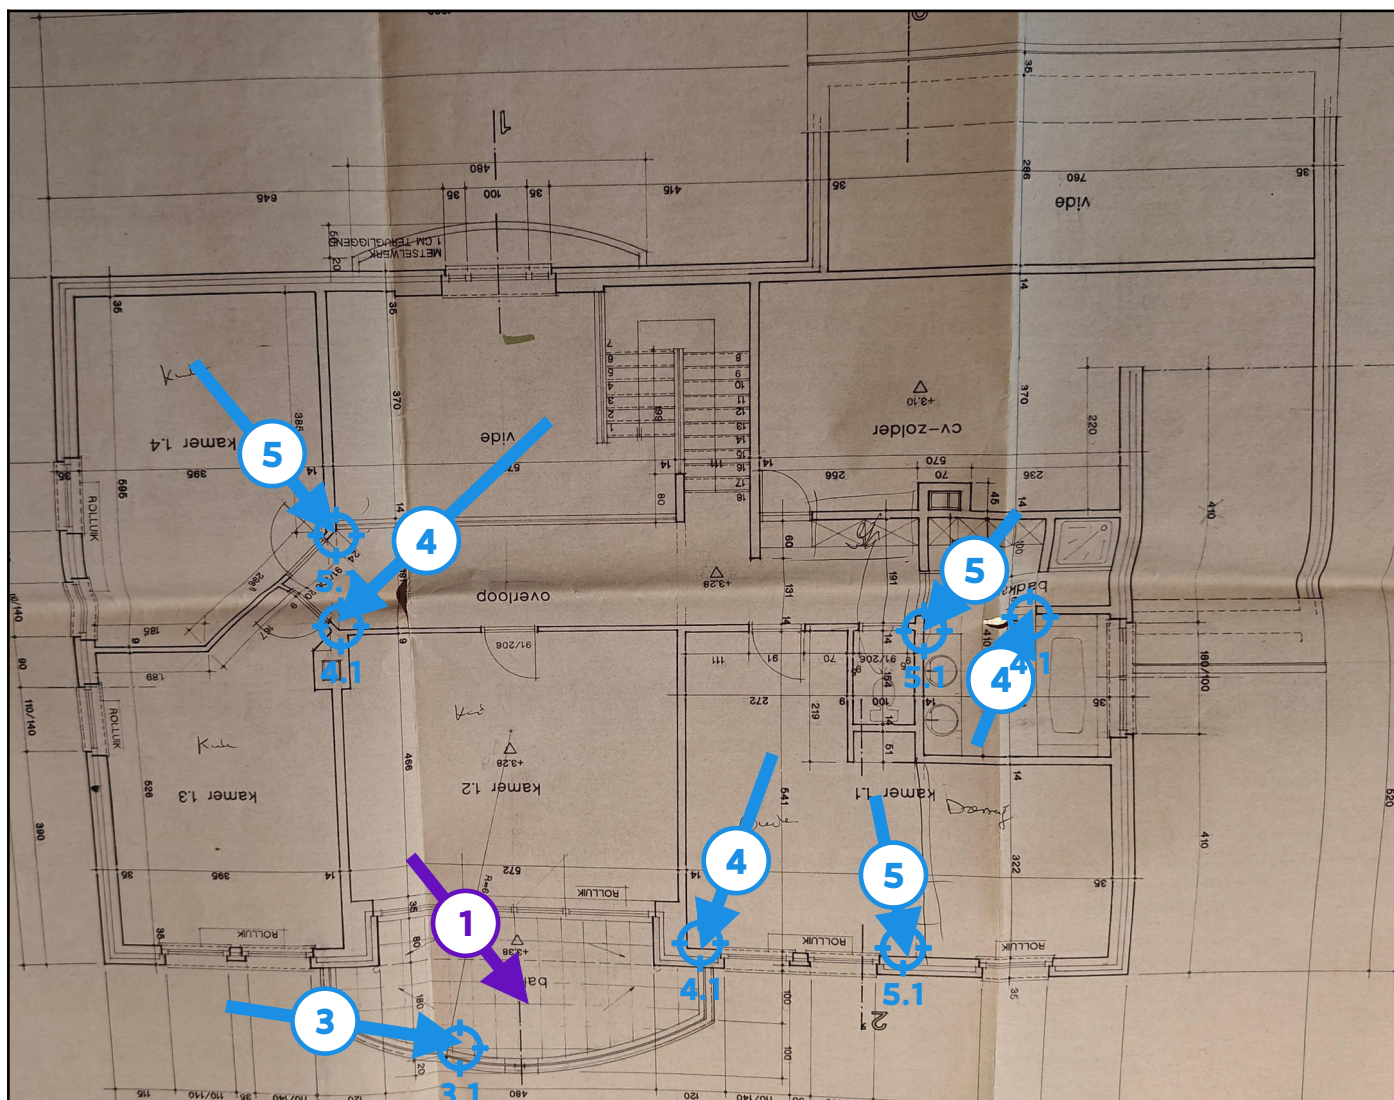
# Plan 1.3: 1ste verdieping

Beschrijving	Type	Actie
1. EPDM platdak	Advies	-
3. Roofing plat dak	Geen asbest	-
3.1 Code: MM04	Puntmonster	-
4. Pleisterwerk plafonds	Geen asbest	-
4.1 Code: MM02	Mengmonster	-
5. Pleisterwerk muren	Geen asbest	-

5.1 Code: MM01	Mengmonster	-
----------------	-------------	---

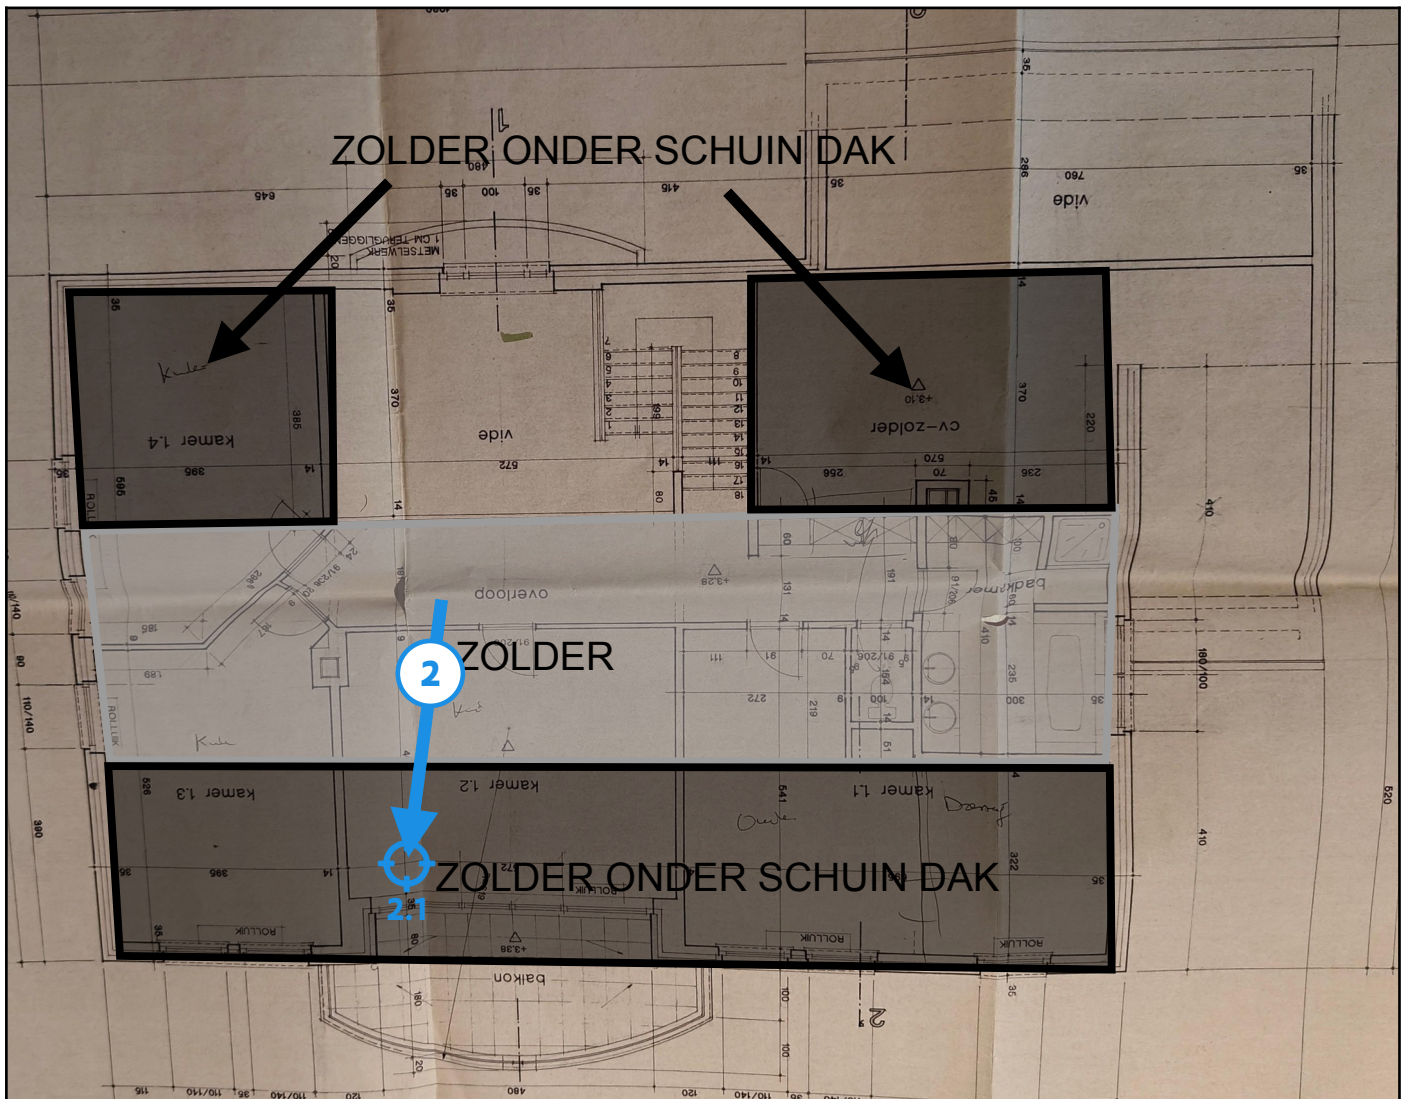
## Plan 1.4: zolder

Beschrijving	Type	Actie
2. Onderdak type menuiserie	Geen asbest	-
2.1 Code: MM03	Puntmonster	-
