Asbestinventarisatetest

Nieuwstraat 86, 8792 Waregem

Attestnummer : 20240423-000377.000

Niet-asbestveilig

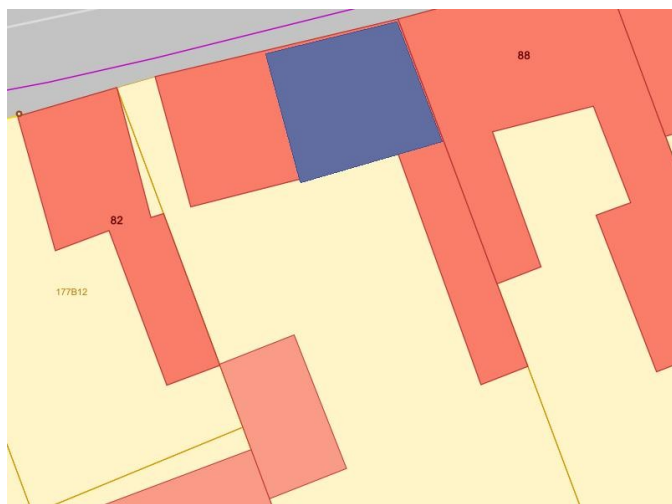
Zone 1: Woning

- 4 Asbestmaterialen**
- 0 Beperkingen
- 0 Uitsluitingen
- 1 Roerende goederen**
- 0 Puin, steenslag, (water)bodem
- 0 Adviezen
- 1 Geen asbest**

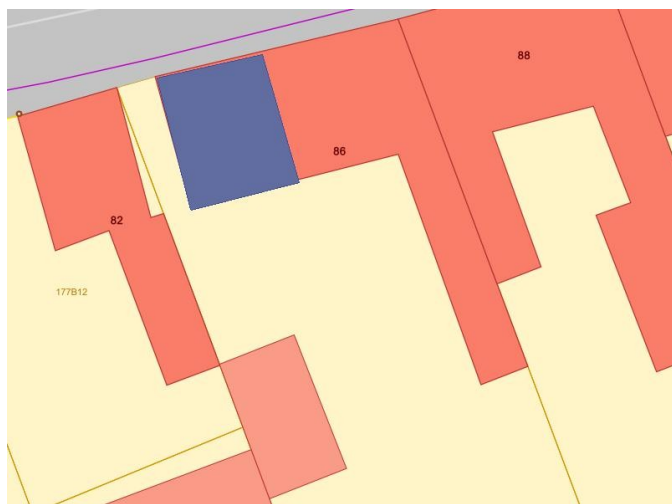
Zone 2: Grote schuur

3 Asbestmaterialen

Beschrijving	Type	Actie
2. A5 - Asbestcementplaat	Asbestmateriaal	Dringend verwijderen
4. A4 - Vinyl	Asbestmateriaal	Verwijderen
7. A6 - Onderdak menuiserite	Asbestmateriaal	Zorgvuldig beheren

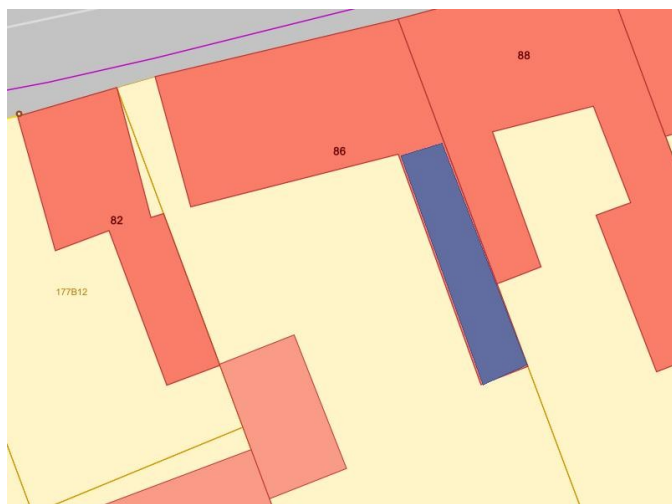
Zone 3: Bijgebouwen

3 Asbestmaterialen

Beschrijving	Type	Actie
3. A8 - Cementbuis	Asbestmateriaal	Verwijderen

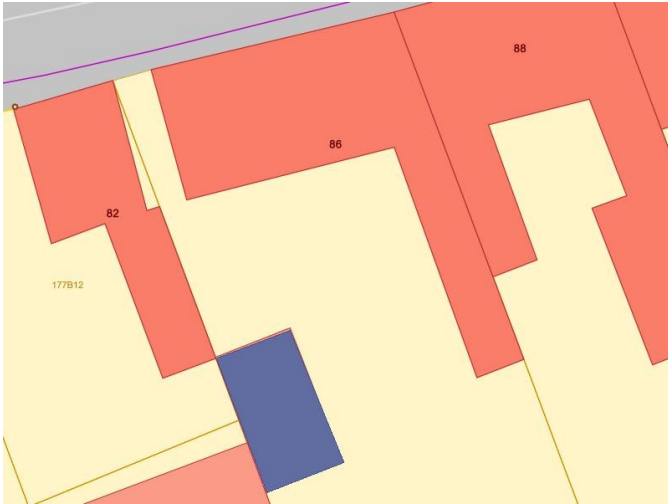
Zone 4: Kleine schuur + afdak

- 4 Asbestmaterialen**
- 0 Beperkingen
- 0 Uitsluitingen
- 0 Roerende goederen
- 0 Puin, steenslag, (water)bodem
- 0 Adviezen
- 0 Geen asbest
