# Asbestinventarisatetest

Kapittelstraat 14, 8500 Kortrijk

Attestnummer : 20240715-000246.000

Uitgegeven op : 15.07.2024

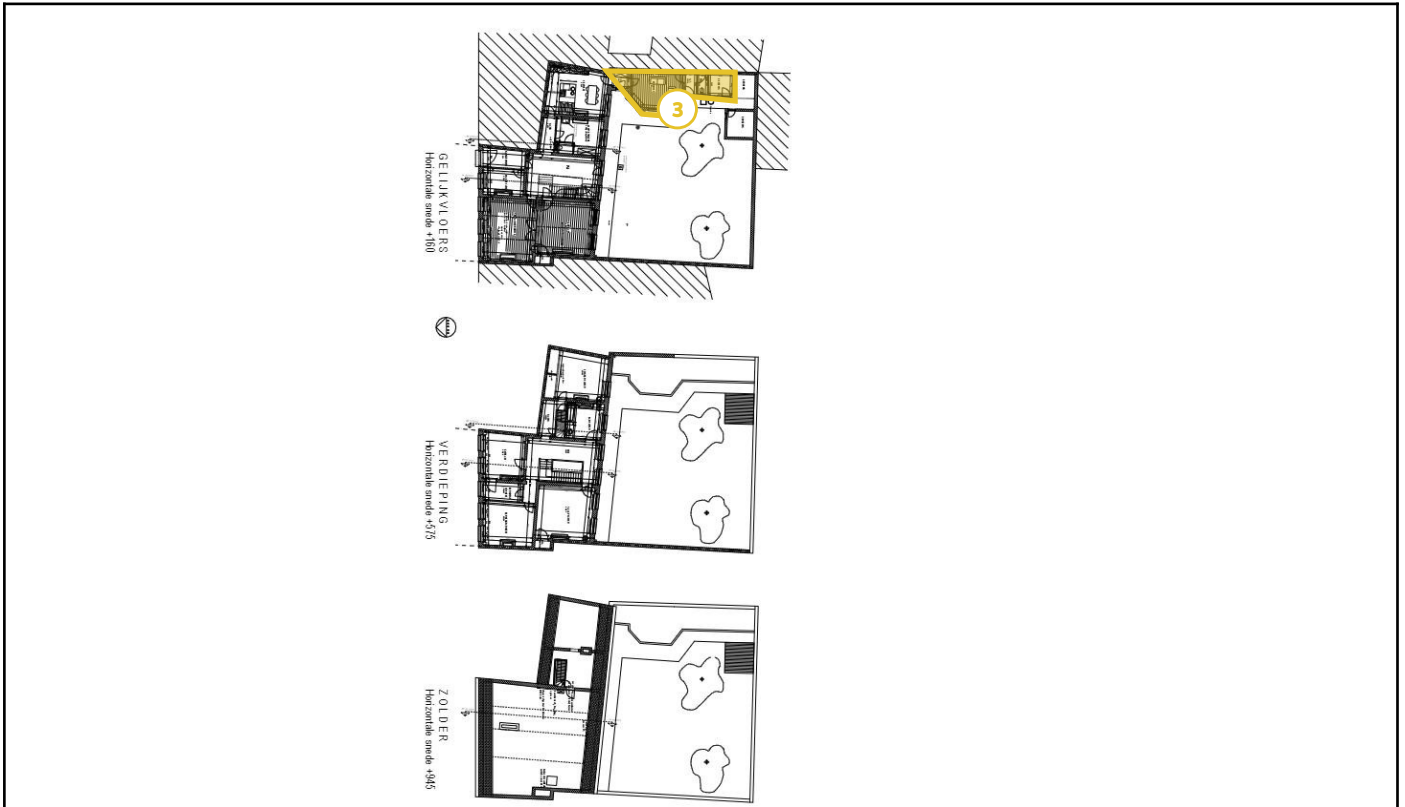
## Plan 1.2: 20240201 Pastoriewoning Kapittelstraat grondplanne

Beschrijving	Type	Actie
3. Roofing	Asbestmateriaal	Zorgvuldig beheren

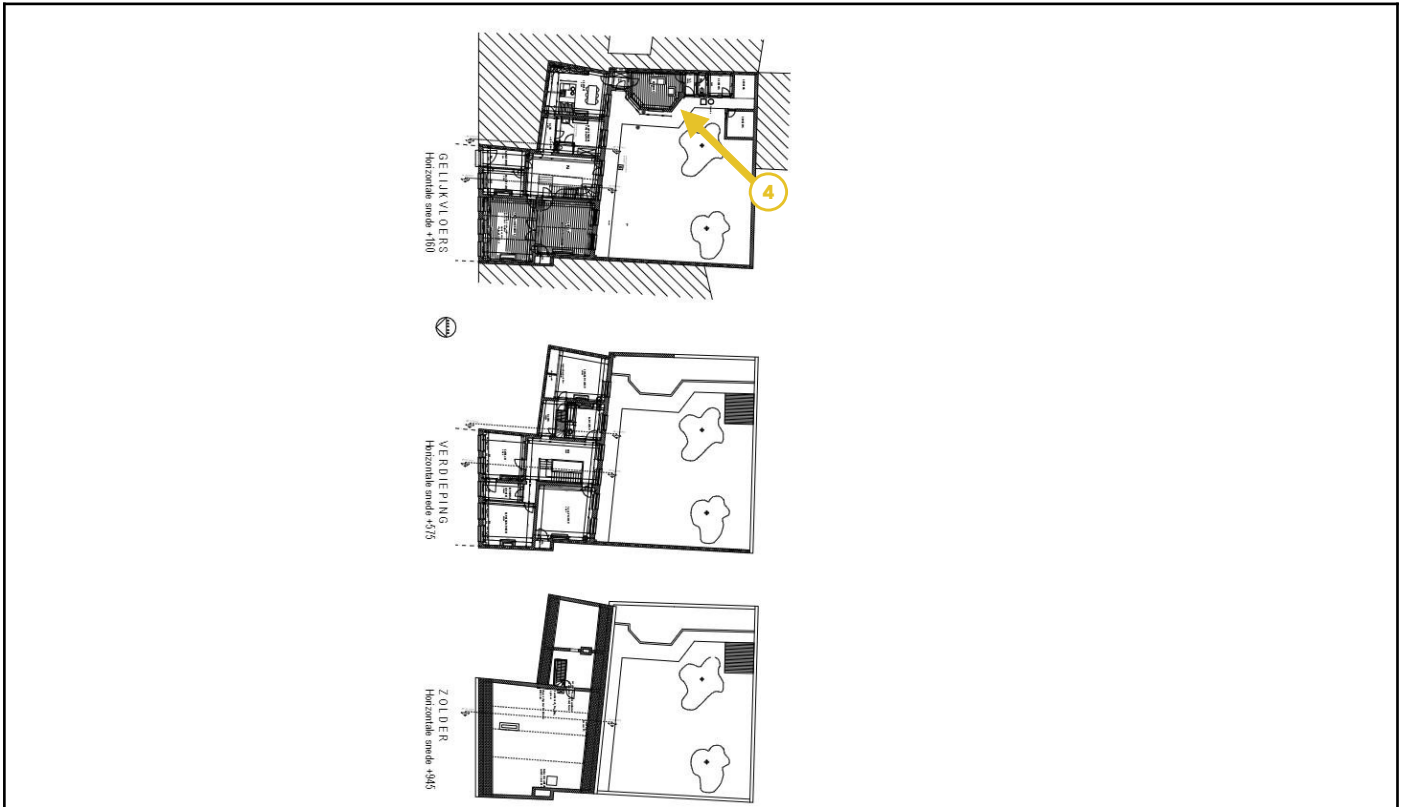
# Plan 1.3: 20240201 Pastoriewoning Kapittelstraat grondplanne

Beschrijving	Type	Actie
4. schouwhoed	Asbestmateriaal	Zorgvuldig beheren

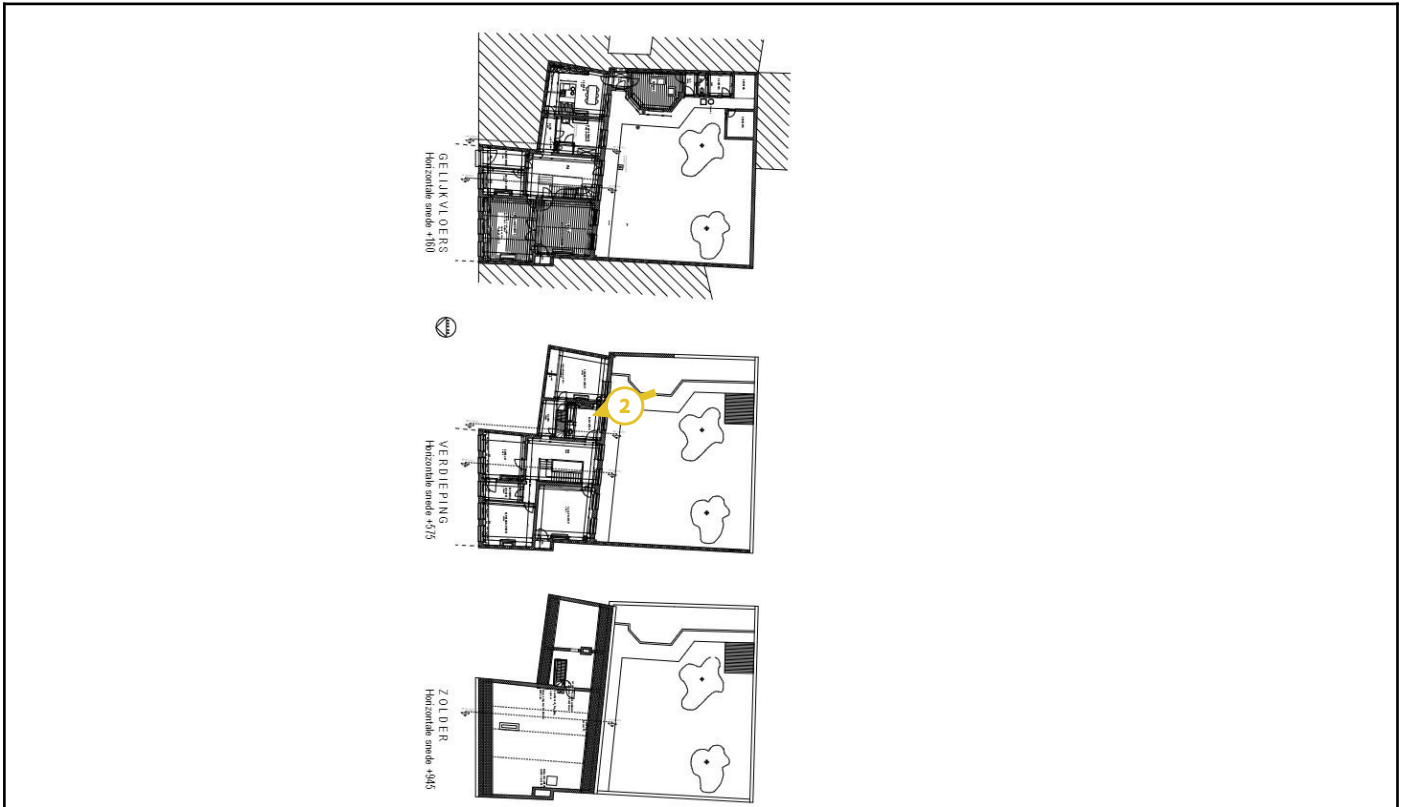
## Plan 1.4: 20240201 Pastoriewoning Kapittelstraat grondplanne

Beschrijving	Type	Actie
2. afvoerbuis (wc)	Asbestmateriaal	Zorgvuldig beheren

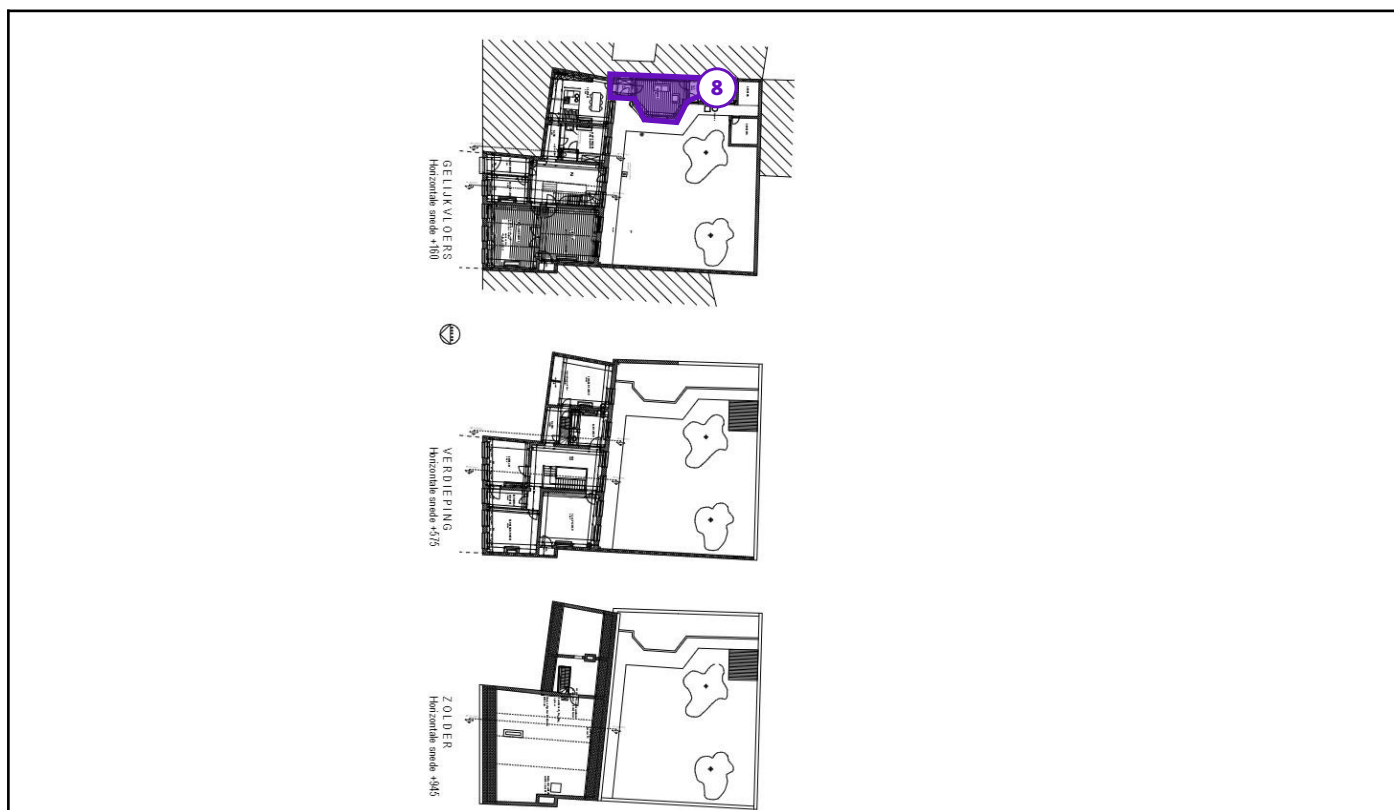
## Plan 1.5: 20240201 Pastoriewoning Kapittelstraat grondplanne

Beschrijving	Type	Actie
8. valse plafonds	Advies	-

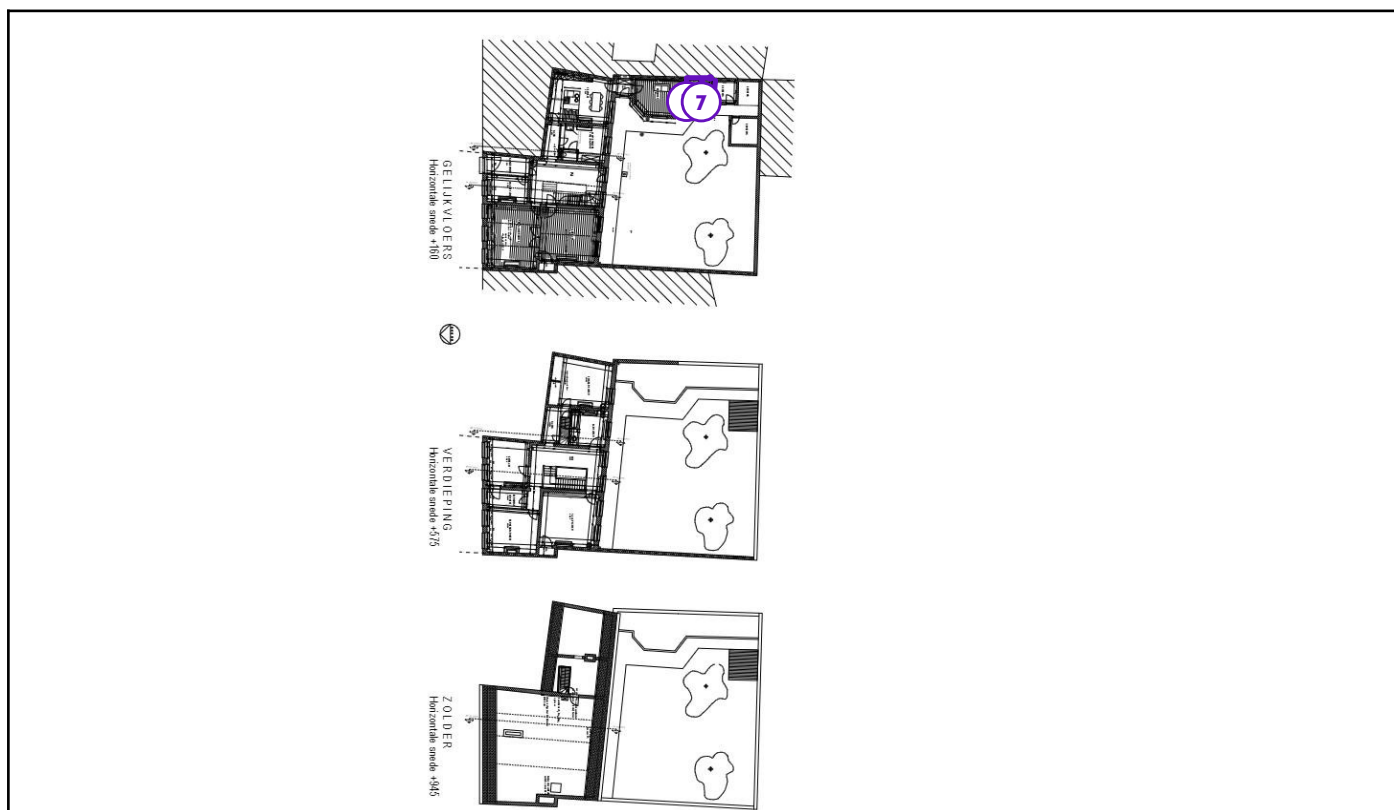
## Plan 1.6: 20240201 Pastoriewoning Kapittelstraat grondplanne

Beschrijving	Type	Actie
7. wandtegels (lijm)	Advies	-

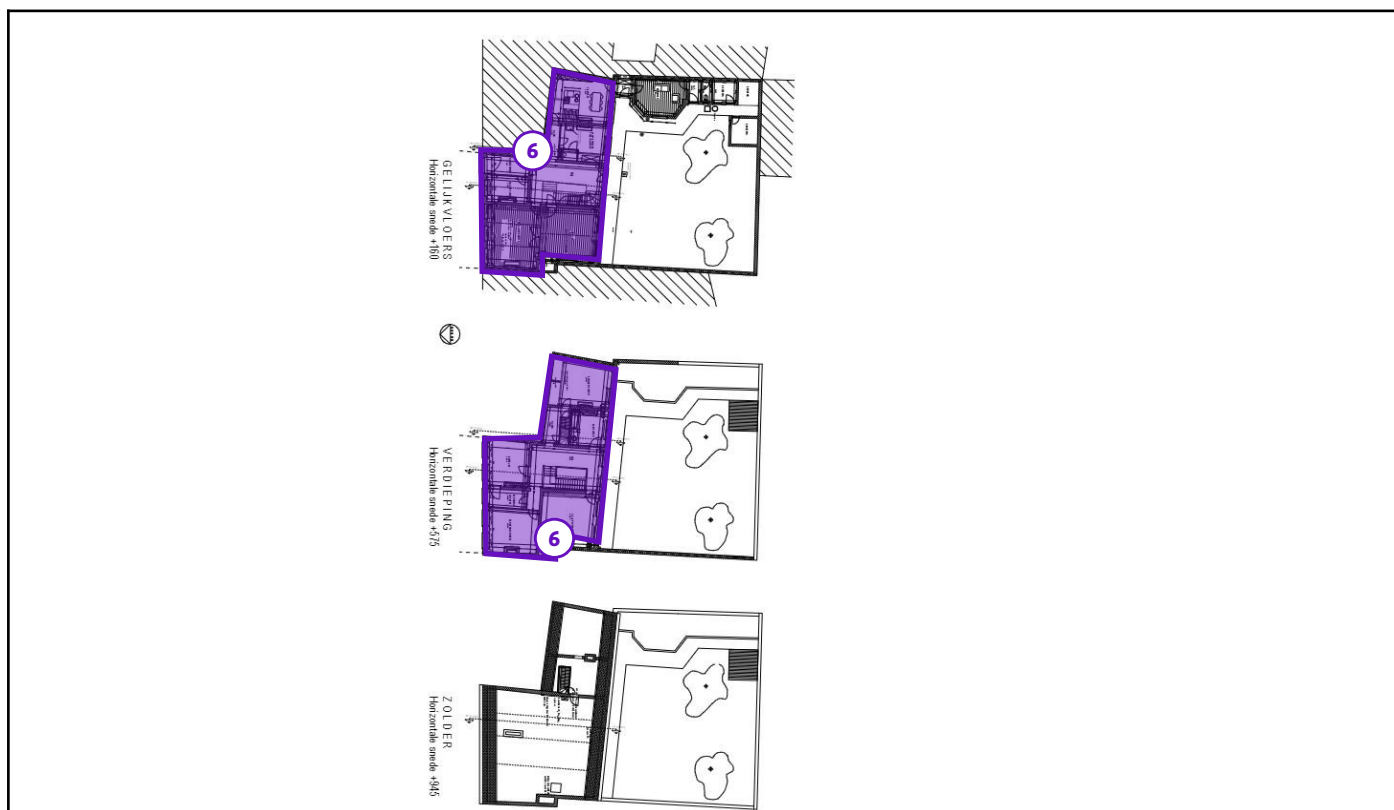
## Plan 1.7: 20240201 Pastoriewoning Kapittelstraat grondplanne

Beschrijving	Type	Actie
6. Hoge plafonds	Beperking	-

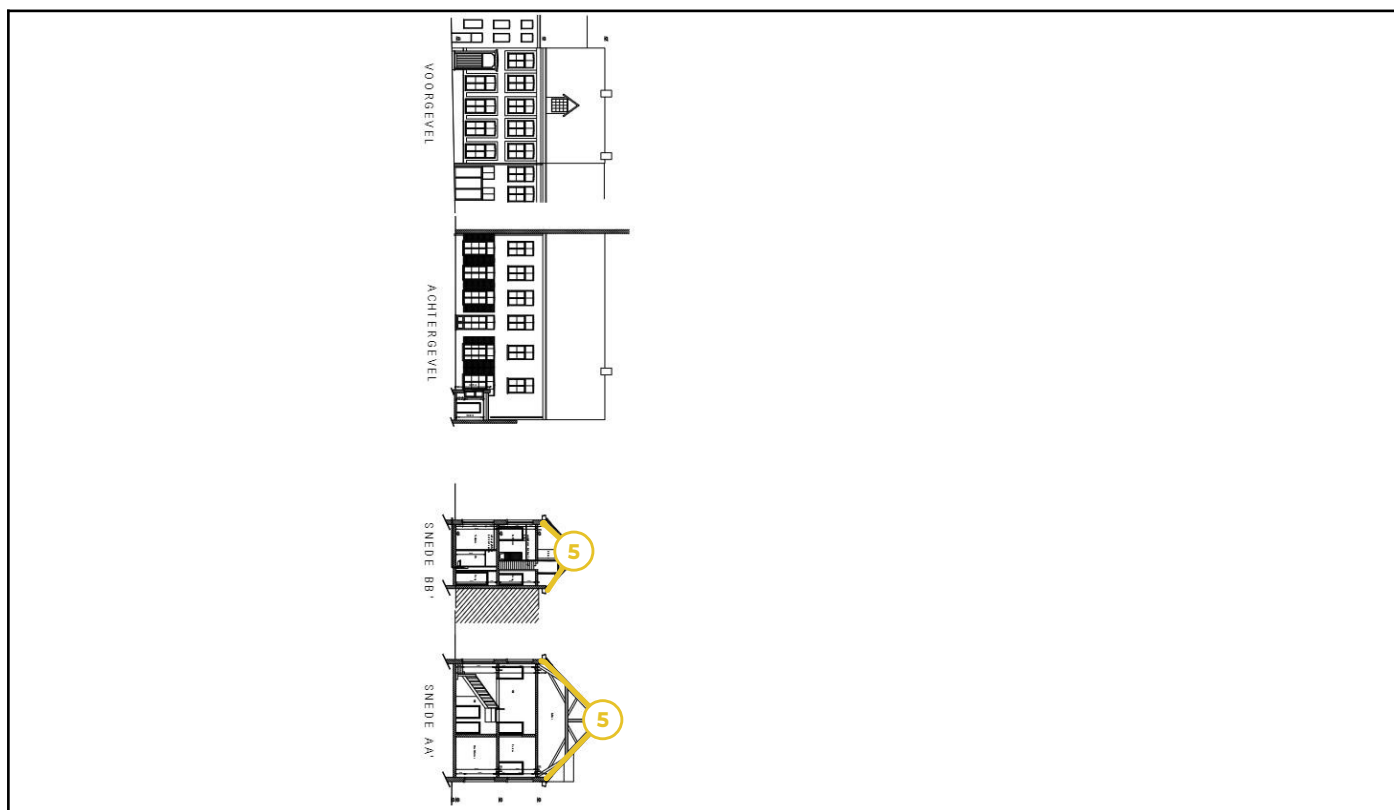
## Plan 1.9: 20240201 Pastoriewoning Kapittelstraat snede en ge

Beschrijving	Type	Actie
5. onderdak (zadeldak)	Asbestmateriaal	Zorgvuldig beheren

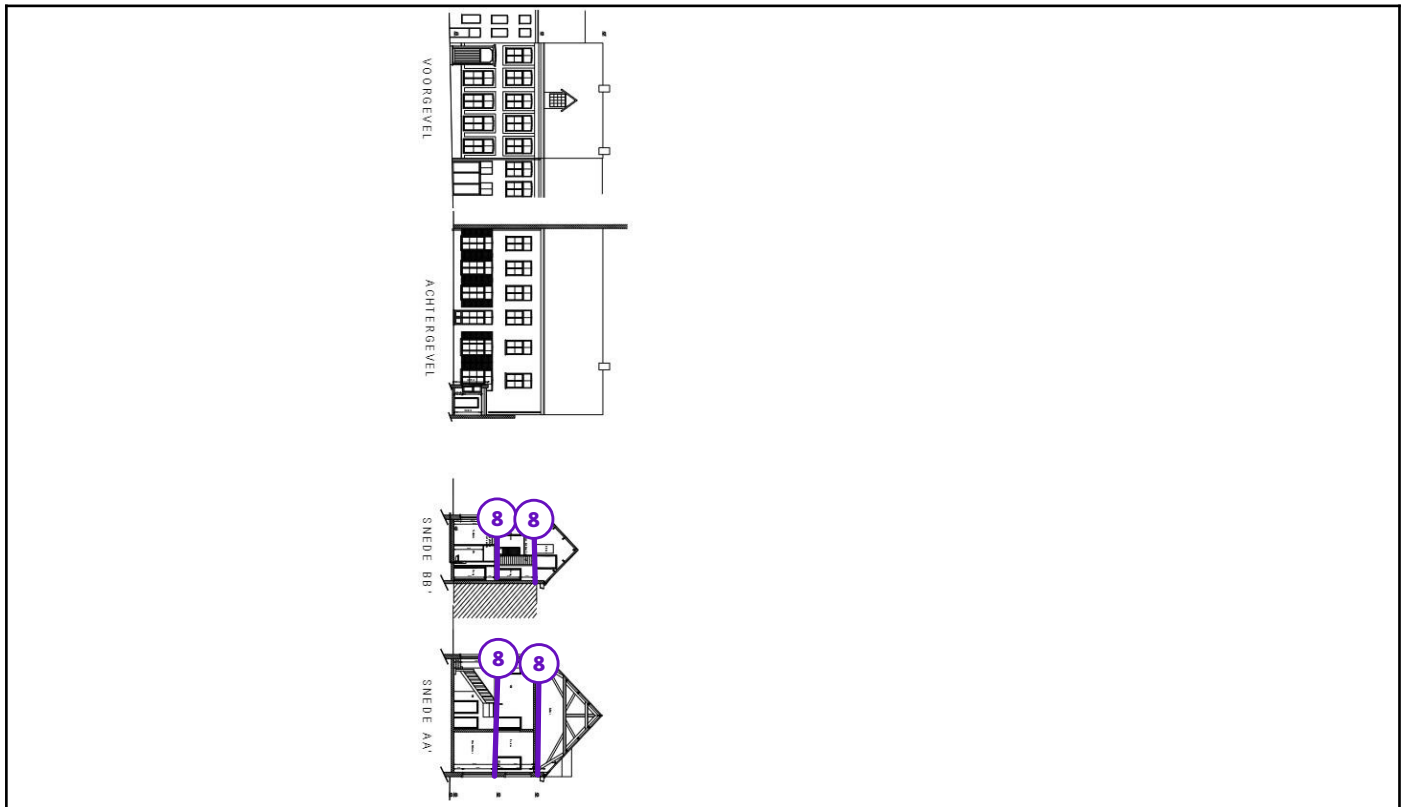
## Plan 1.10: 20240201 Pastoriewoning Kapittelstraat snede en ge

Beschrijving	Type	Actie
8. valse plafonds	Advies	-
