Asbestinventarisatetest

Pareipoelstraat 94, 2800 Mechelen

Attestnummer : 20241024-000555.000

Uitgegeven op : 24.10.2024

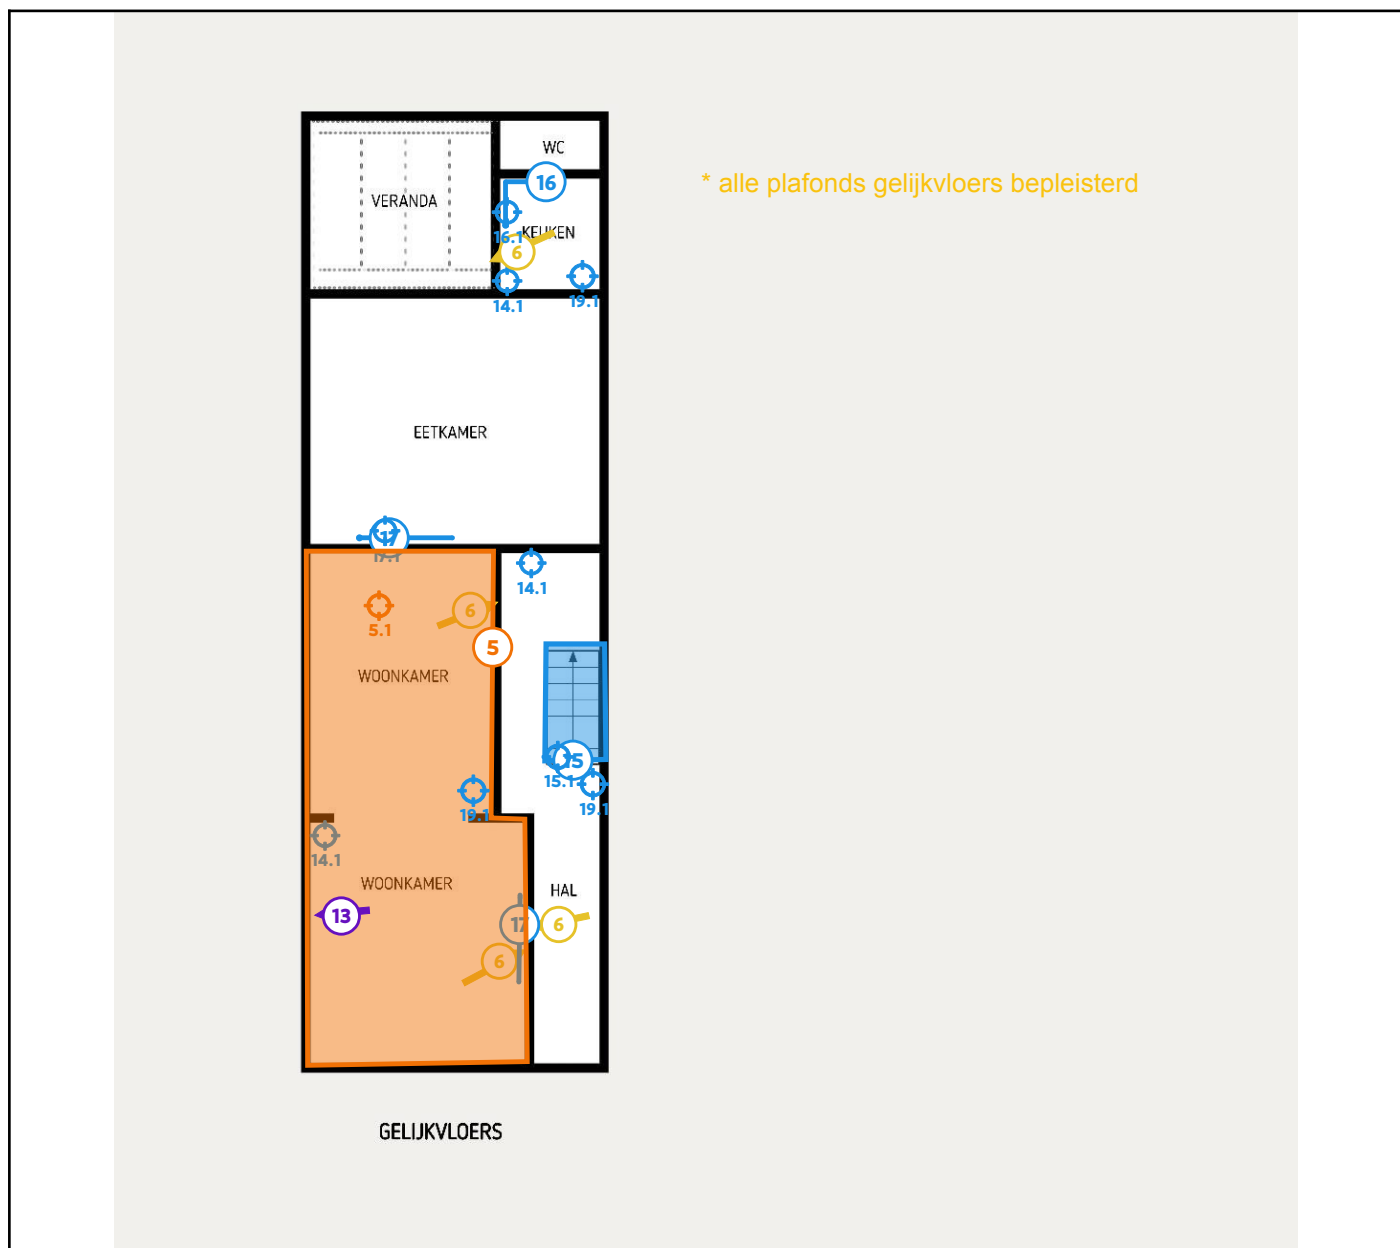
Plan 1.1: Plan GELIJKVLOERS

Beschrijving	Type	Actie
5. Novilon woonkamer asbesthoudend	Asbestmateriaal	Verwijderen
5.1 Code: P01	Puntmonster	-
6. Bakelieten stopcontacten/schakelaars/lampfittingen	Asbestmateriaal	Zorgvuldig beheren
13. Inspectieluik metaal - geen asbest	Advies	-

14. Pleister wand	Geen asbest	-
14.1 Code: M01	Mengmonster	-
15. Traptrede bedekking - geen asbest	Geen asbest	-
15.1 Code: P04	Puntmonster	-
16. Muurplaat keuken - geen asbest	Geen asbest	-
16.1 Code: P03	Puntmonster	-
17. Deurdorpels (natuursteen)	Geen asbest	-
17.1 Code: P02	Puntmonster	-
19. Pleister plafond	Geen asbest	-
19.1 Code: M02	Mengmonster	-

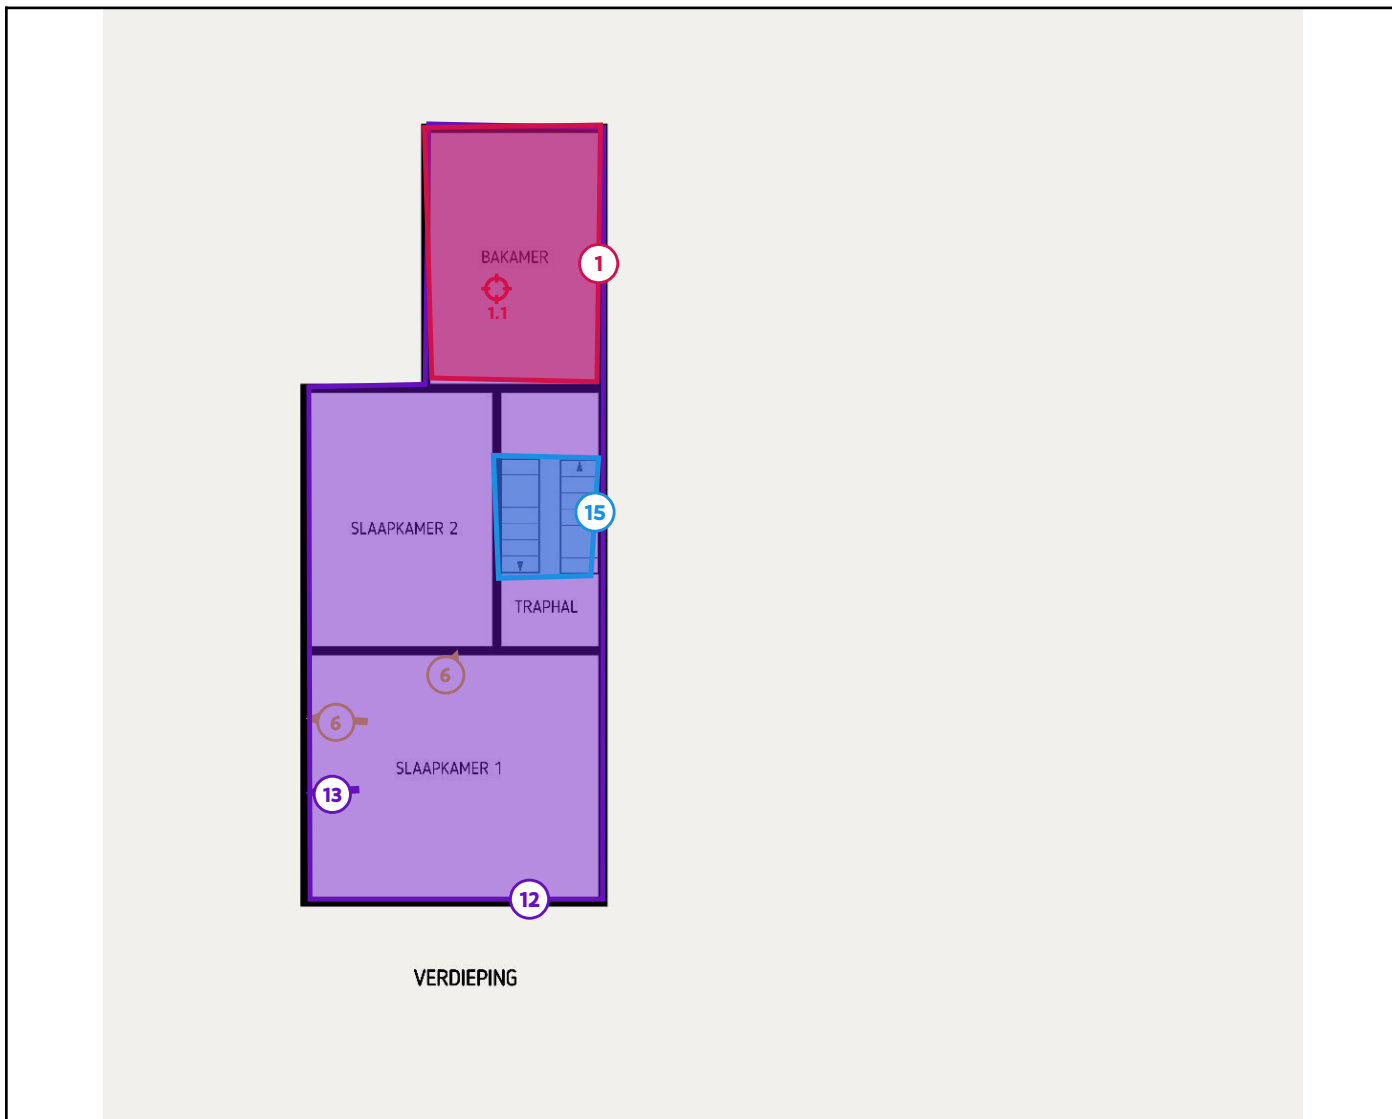
Plan 1.2: Plan VERDIEPING

Beschrijving	Type	Actie
1. Novilon vloer badkamer - asbest	Asbestmateriaal	Dringend verwijderen
1.1 Code: P06	Puntmonster	-
6. Bakelieten stopcontacten/schakelaars/lampfittingen	Asbestmateriaal	Zorgvuldig beheren
12. Houten/Pvc lamellen plafond	Advies	-
13. Inspectieluik metaal - geen asbest	Advies	-

15. Traptrede bedekking - geen asbest	Geen asbest	-
---------------------------------------	-------------	---

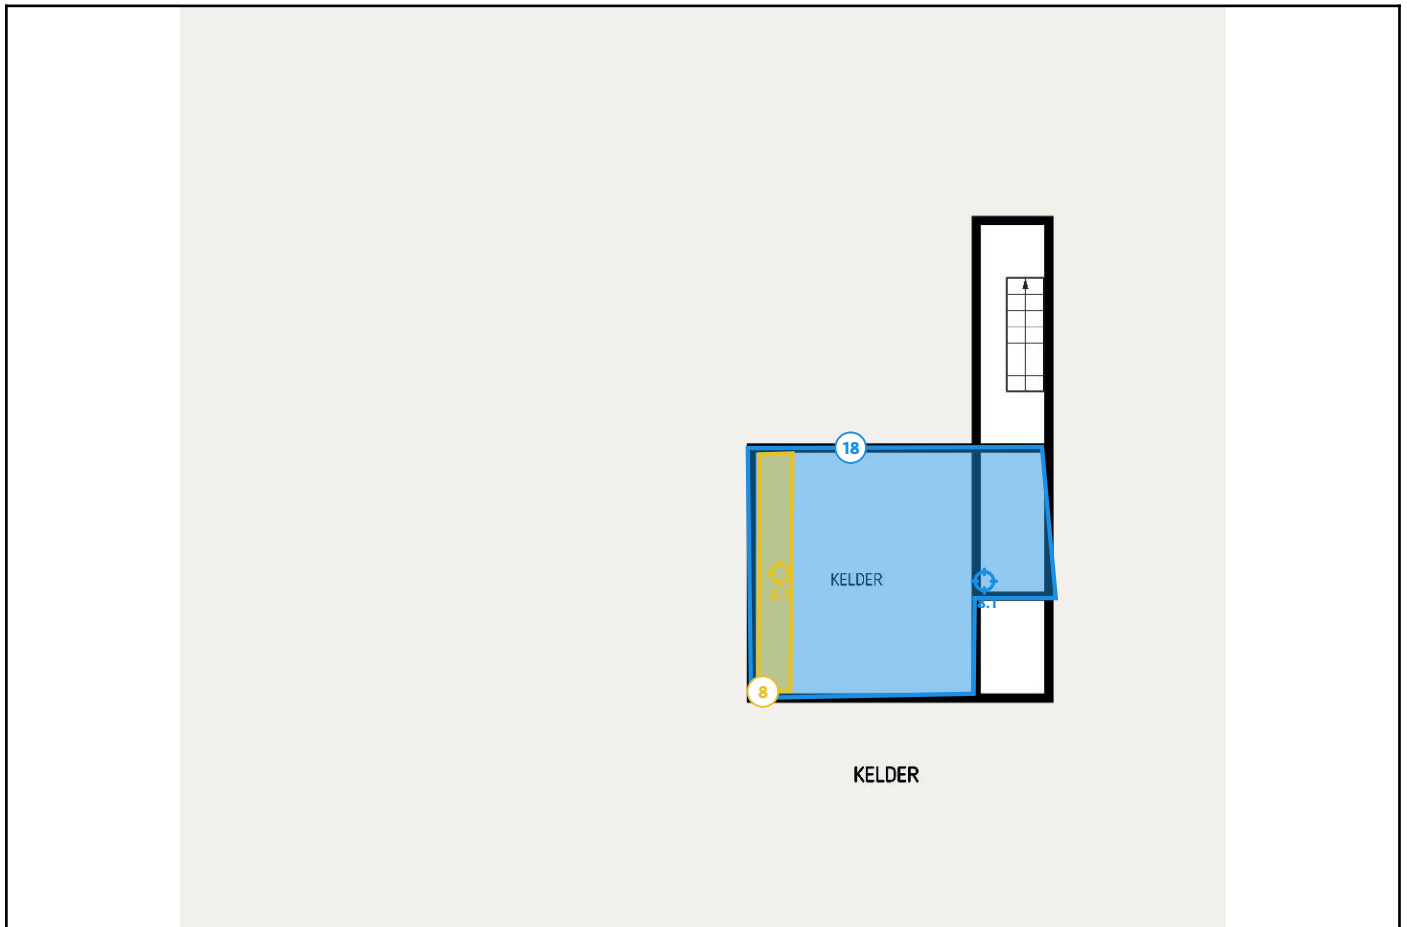
Plan 1.3: Plan KELDER

Beschrijving	Type	Actie
8. Tablet kelder - asbesthoudend	Asbestmateriaal	Zorgvuldig beheren
8.1 Code: P05	Puntmonster	-
18. Tegel - geen asbest	Geen asbest	-
18.1 Code: P07	Puntmonster	-

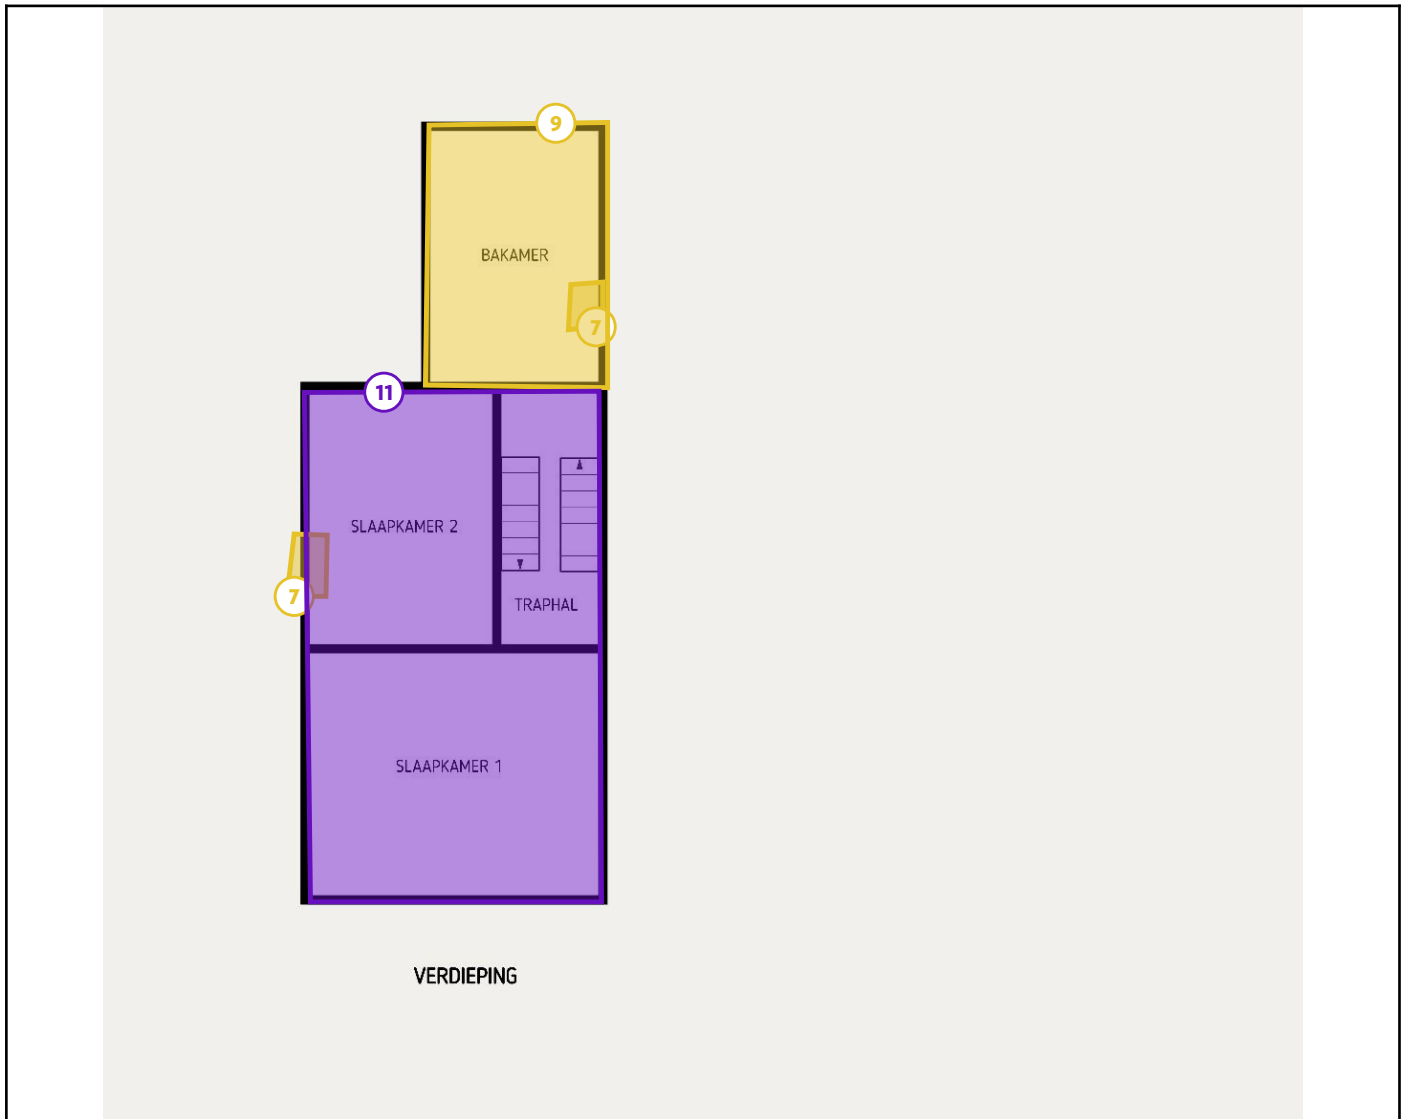
Plan 1.4: Plan DAK

Beschrijving	Type	Actie
7. Asbestcement rookgaskanaal - Woning	Asbestmateriaal	Zorgvuldig beheren
9. Plat dak Roofing	Asbestmateriaal	Zorgvuldig beheren
11. Plat dak - Te hoog	Beperking	-

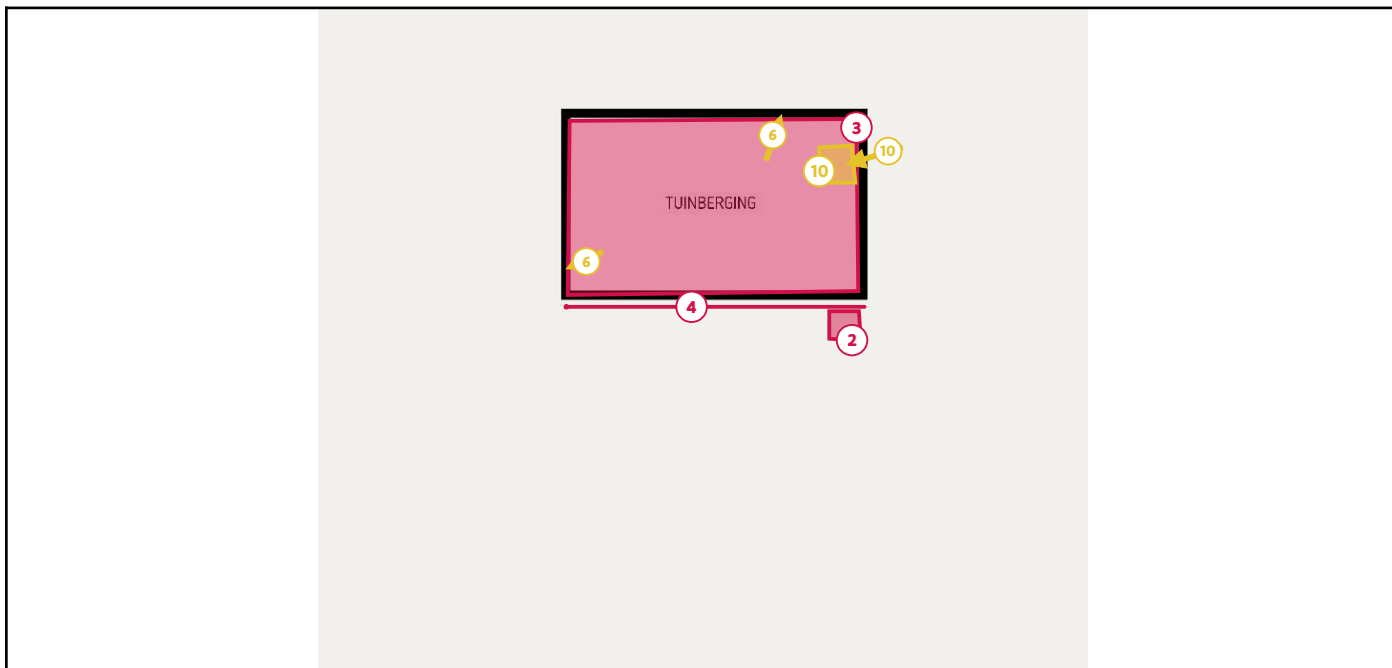
Plan 2.1: Plan TUINBERGING

Beschrijving	Type	Actie
2. Slib Regenton	Asbestmateriaal	Dringend verwijderen
3. Asbestcement golfplaten - schuin dak	Asbestmateriaal	Dringend verwijderen
4. Slib dakgoot	Asbestmateriaal	Dringend verwijderen
6. Bakelieten stopcontacten/schakelaars/lampfittingen	Asbestmateriaal	Zorgvuldig beheren
10. Asbestcement rookgaskanaal - Tuinhuis	Asbestmateriaal	Zorgvuldig beheren

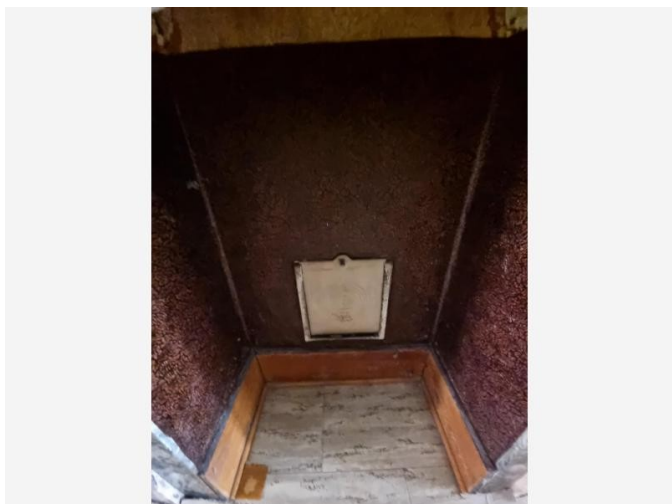
Identificatiemethode	Redelijk vermoeden
Primaire drager	Plafond
Bindmiddel	Hout

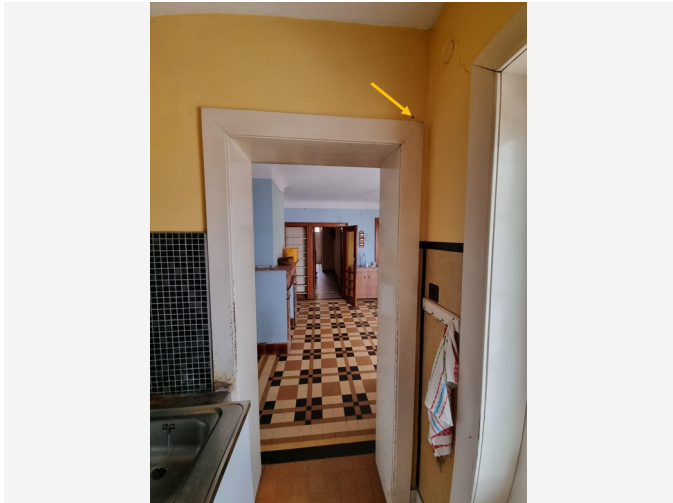
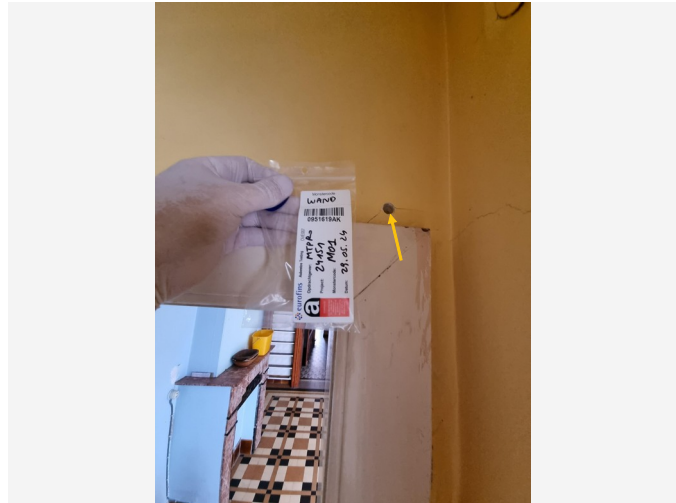
Fiche 14: Pleister wand

Geen asbest

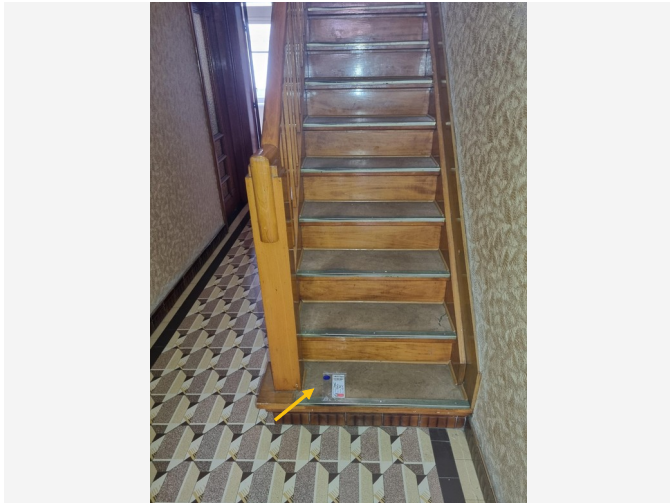
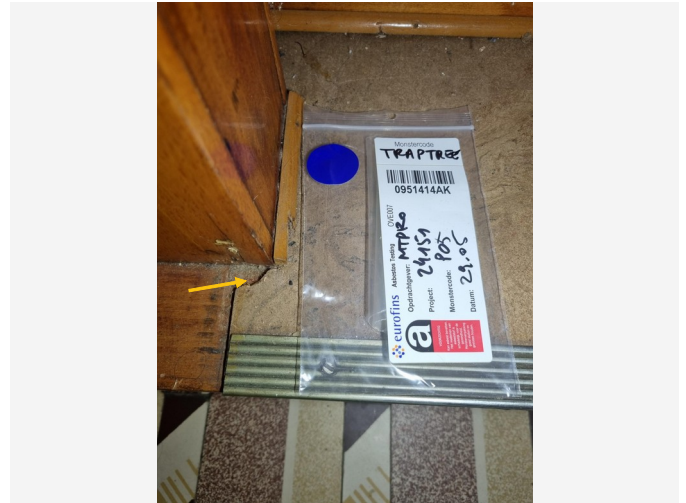
Fiche 15: Traptrede bedekking - geen asbest

Geen asbest

Beschrijving	Traptrede bedekking - geen asbest
Omgeving	Binnen
Primaire drager	Vaste trap, vaste ladder
Bindmiddel van materiaal	Kunststof of -hars
Gebondenheid op basis van bindmiddel	Hecht
Hoeveelheid (oppervlakte - aantal)	<ul style="list-style-type: none">• 5,00 m² - 1 stuk
Totale oppervlakte	5,00 m ²
Identificatiemethode	Vaststelling met monsternamen
Destructieve handeling voor identificatie	Nee
Opmerking	Deze oppervlakte is een berekende schatting, er worden geen rechten verleend aan deze oppervlaktes.

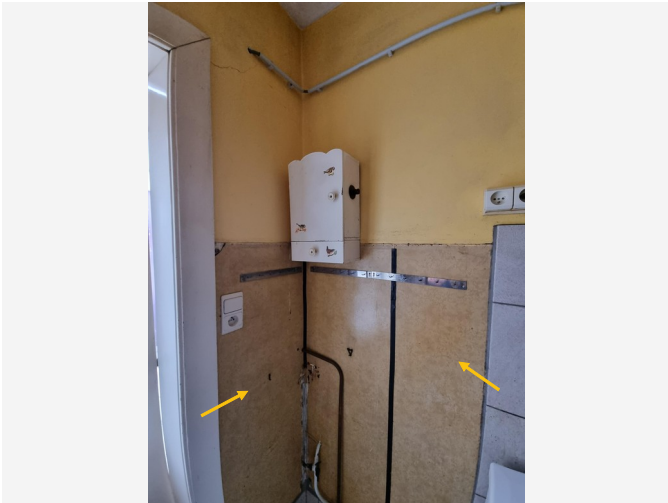
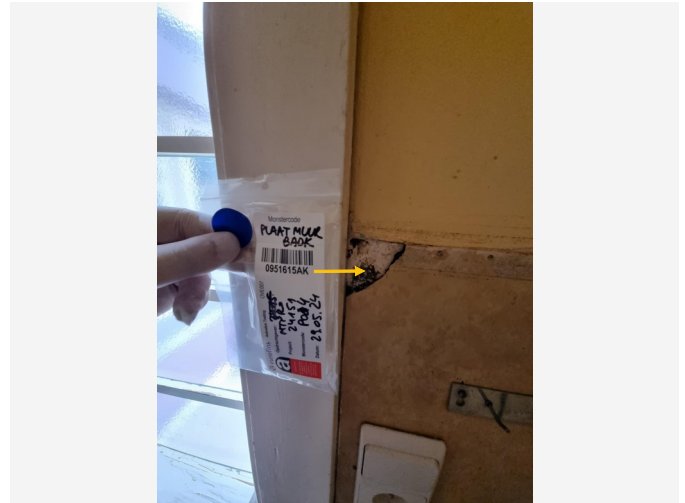
Beschrijving	Muurplaat keuken - geen asbest
Omgeving	Binnen
Primaire drager	Binnenwand
Bindmiddel van materiaal	Kunststof of -hars
Gebondenheid op basis van bindmiddel	Hecht
Hoeveelheid (gewicht - aantal)	• 5,00 kg - 1 stuk
Totaal gewicht	5,00 kg
Identificatiemethode	Vaststelling met monstername
Destructieve handeling voor identificatie	Nee
Opmerking	Afmetingen en gewichten zijn een beredeneerde schatting , er worden geen rechten verleend aan deze oppervlaktes.

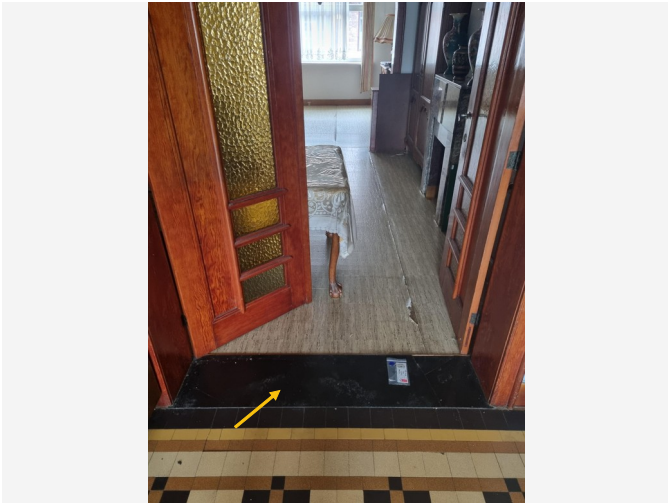
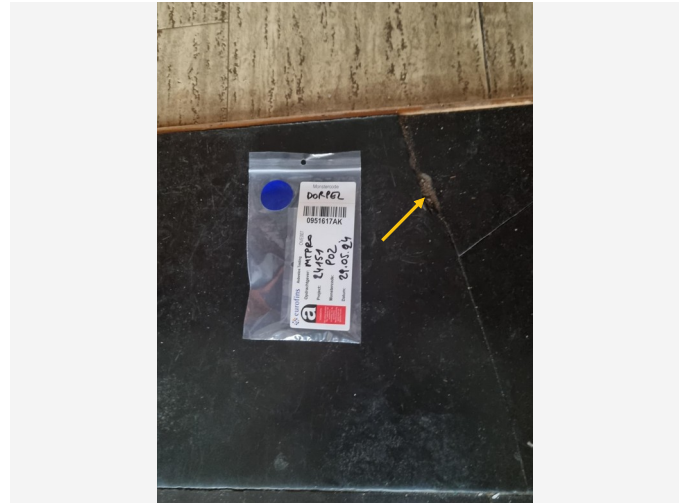
Beschrijving	Deurdorpels (natuursteen)
Omgeving	Binnen
Primaire drager	Wandopening verticaal (raam, deur, ...)
Bindmiddel van materiaal	Natuursteen
Gebondenheid op basis van bindmiddel	Hecht
Hoeveelheid (gewicht - aantal)	<ul style="list-style-type: none">• 20,00 kg - 1 stuk
Totaal gewicht	20,00 kg
Identificatiemethode	Vaststelling met monstername
Destructieve handeling voor identificatie	Nee
Opmerking	Afmetingen en gewichten zijn een beredeneerde schatting , er worden geen rechten verleend aan deze oppervlaktes.

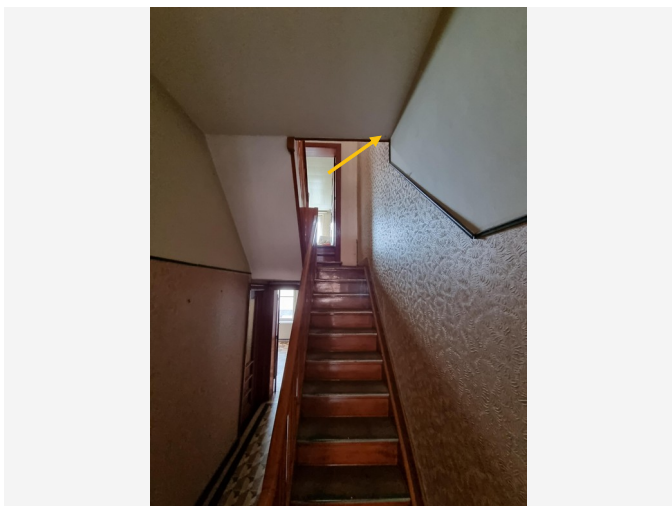
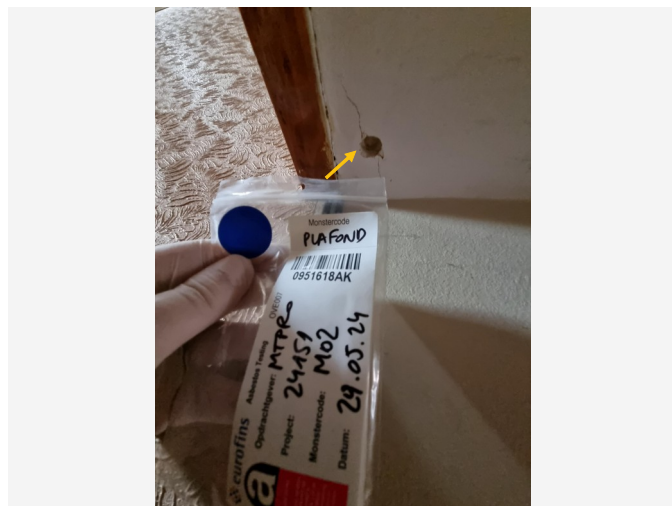
Fiche 19: Pleister plafond

Geen asbest
