# Asbestinventarisatetest

Willem Geetsstraat 6/1, 2800 Mechelen

Attestnummer : 20241106-000425.000

Uitgegeven op : 06.11.2024

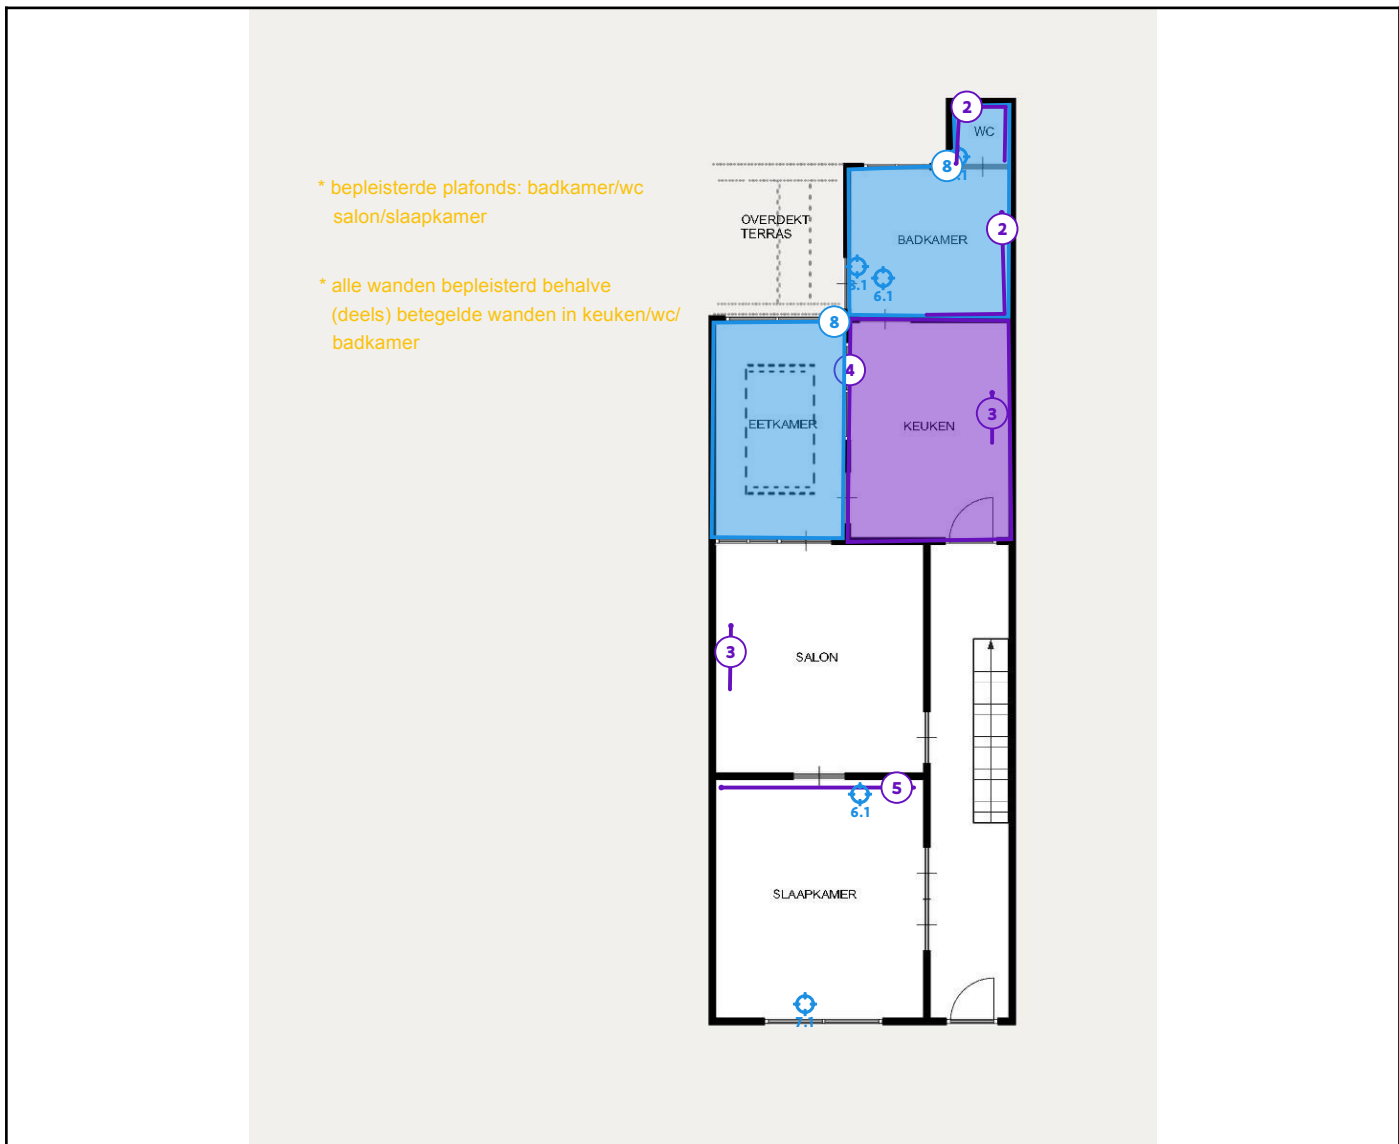
# Plan 1.1: Plan GELIJKVLOERS

Beschrijving	Type	Actie
2. Tegelwanden - gelijmde tegels	Advies	-
3. Gaskachels	Advies	-
4. Houten/Pvc lamellen plafond	Advies	-
5. Houten wanden	Advies	-
6. Pleister plafond	Geen asbest	-
6.1 Code: M02	Mengmonster	-

7. Pleister wand	Geen asbest	-
7.1 Code: M01	Mengmonster	-
8. Tegelvloer	Geen asbest	-
8.1 Code: P02	Puntmonster	-

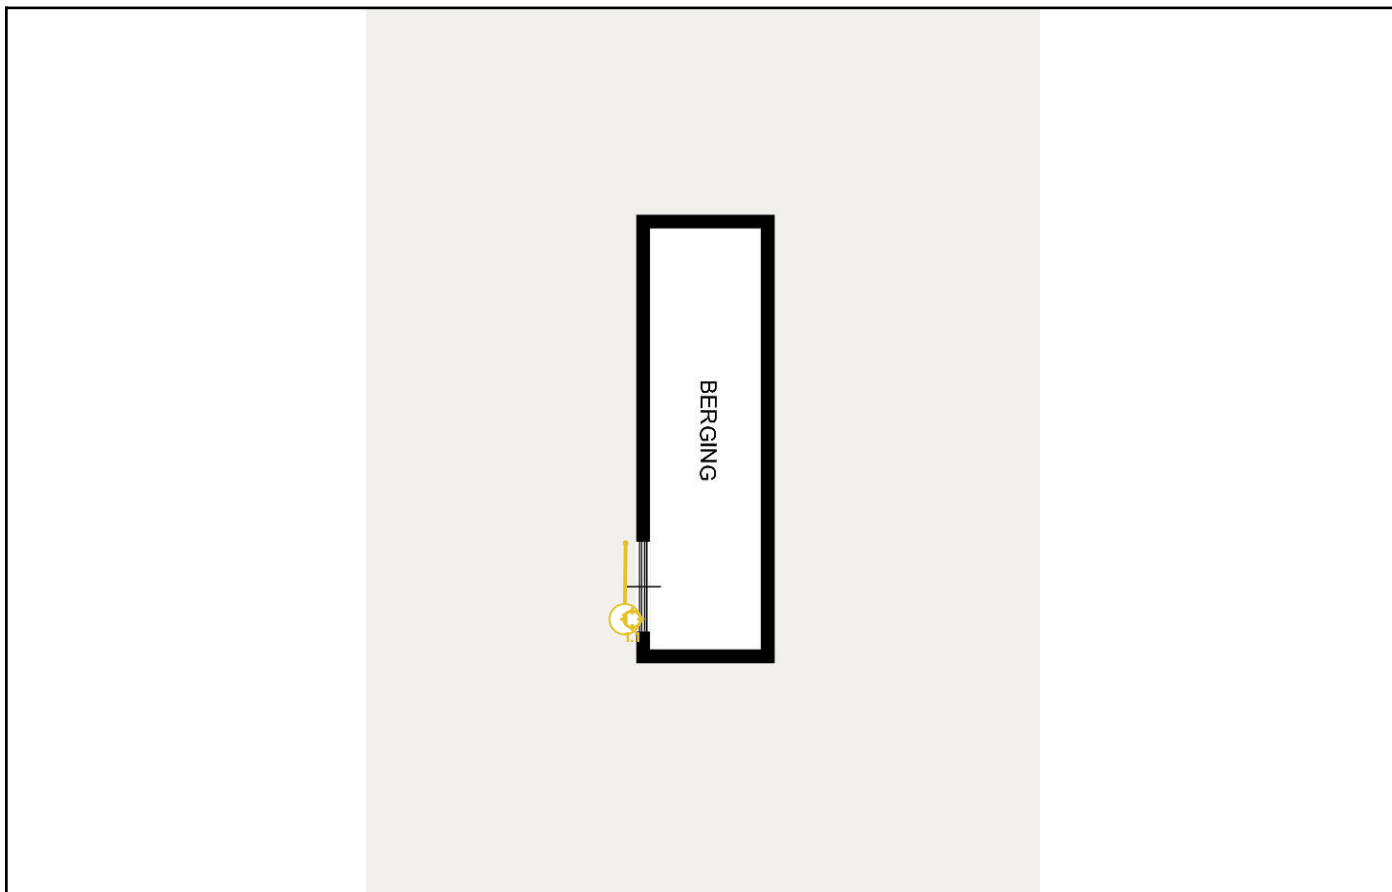
## Plan 2.1: Plan BERGING GELIJKVLOERS

Beschrijving	Type	Actie
1. Deurpaneel Tuinberging	Asbestmateriaal	Zorgvuldig beheren
1.1 Code: P01	Puntmonster	-
