# Asbestinventarisatattest

Jozef Jennesstraat 45, 2900 Schoten

Attestnummer : 20250505-000480.000

Uitgegeven op : 05.05.2025

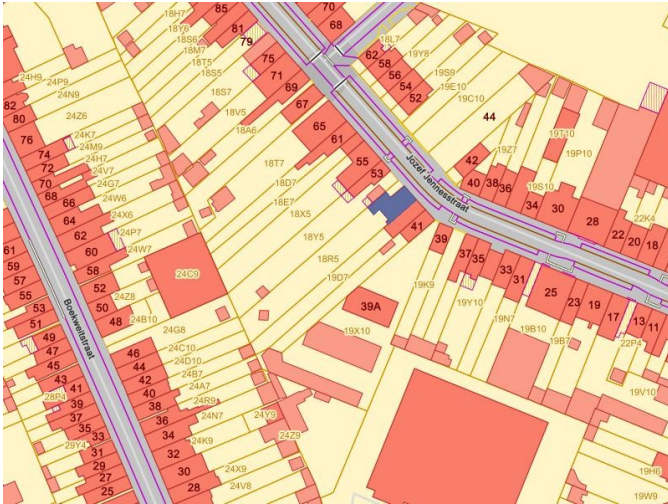
## Zone 1: Hoofdgebouw

## 1 Asbestmateriaal

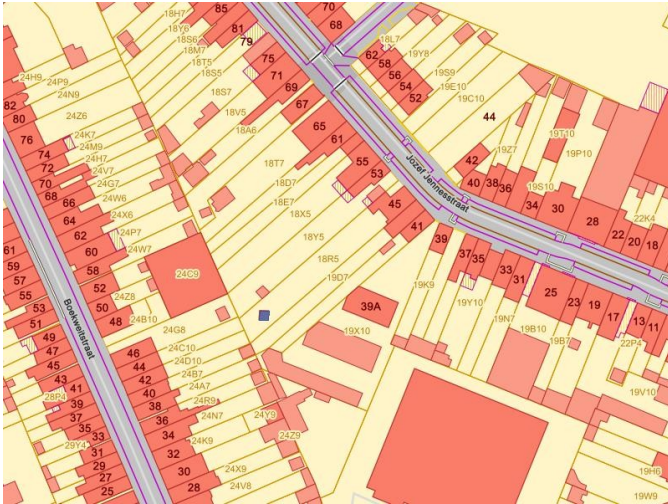
## Zone 2: Bijgebouw

- 0 Asbestmaterialen
- 1 Beperking
- 0 Uitsluitingen
- 0 Roerende goederen
- 0 Puin, steenslag, (water)bodem
- 0 Adviezen
- 0 Geen asbest
