Asbestinventarisatetest

Vrijstraat 12, 8560 Wevelgem

Attestnummer : 20240313-000497.002

Uitgegeven op : 14.03.2024

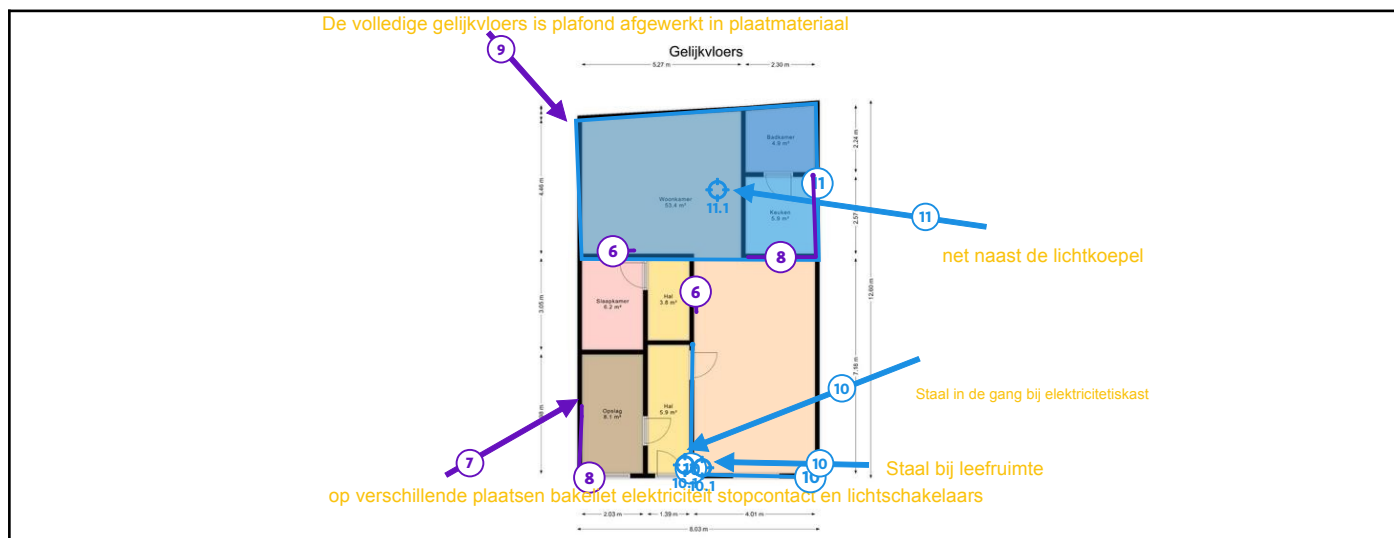
Plan 1.1: Plan gelijkvloers 2D

Beschrijving	Type	Actie
6. Gaskachel - touw	Advies	-
7. Bakeliet - elektriciteit	Advies	-
8. Tegels Keuken	Advies	-
9. Afwerking plafond	Advies	-
10. Pleisterwerk Muur	Geen asbest	-
10.1 Code: MM01	Mengmonster	-
11. Roofing - platdak	Geen asbest	-
11.1 Code: MM05	Puntmonster	-

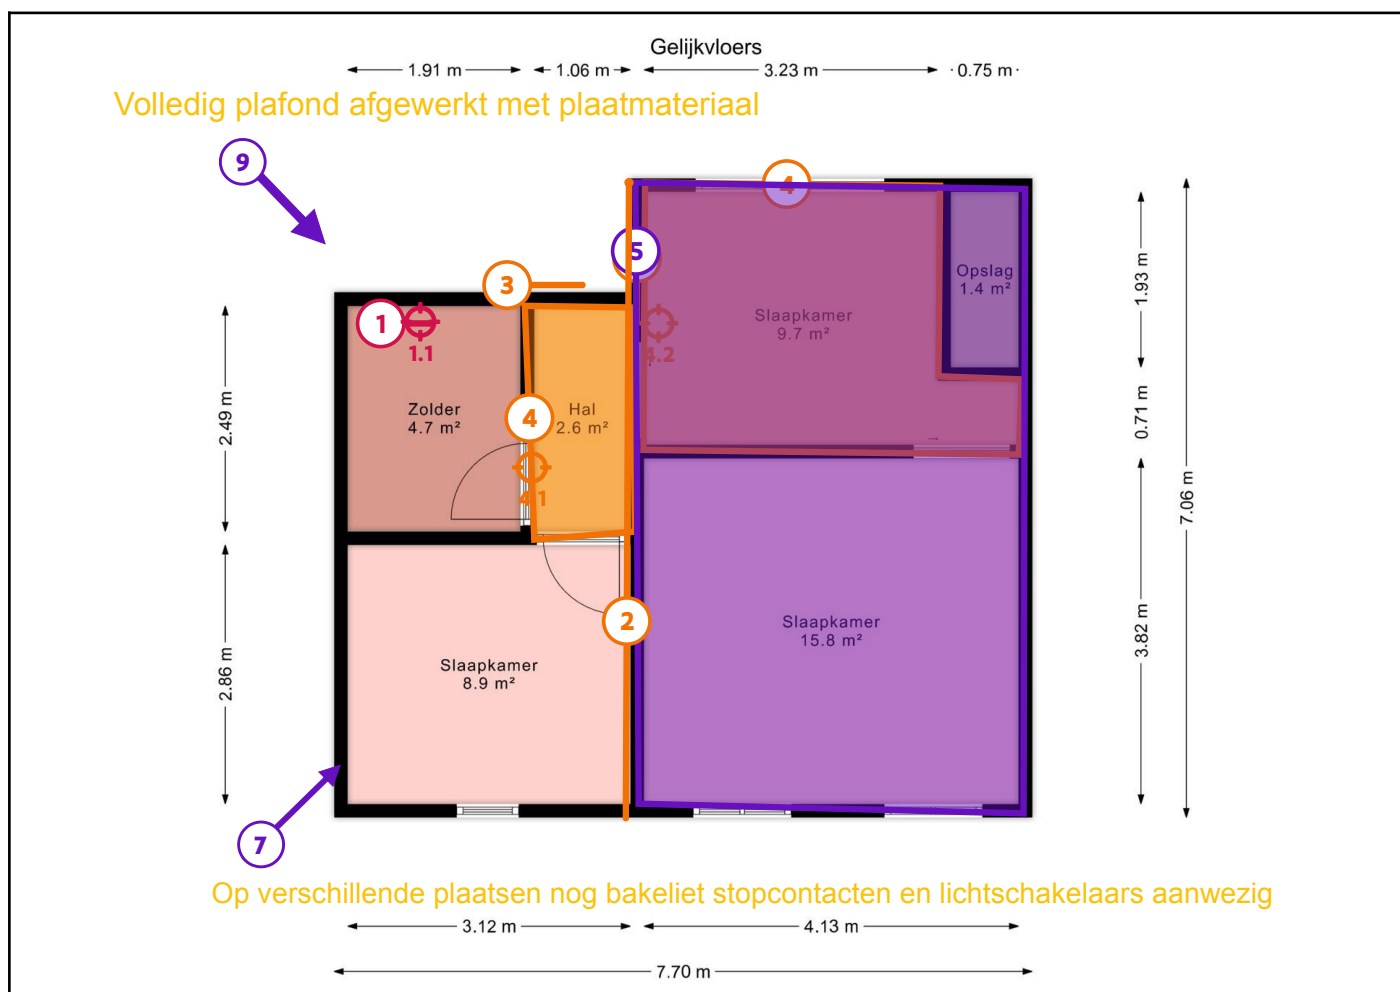
Plan 1.2: Plan 1ste verdieping 2D

Beschrijving	Type	Actie
1. Lei - zolderruimte	Asbestmateriaal	Dringend verwijderen
1.1 Code: MM02	Puntmonster	-
2. Leien zijgevel	Asbestmateriaal	Verwijderen
3. Rookgaskanaal Woning	Asbestmateriaal	Verwijderen
4. Vloerzeil - 1ste verdiep	Asbestmateriaal	Verwijderen
4.1 Code: MM03 - Vloerzeil hal	Puntmonster	-
4.2 Code: MM04 - Vloerzeil Slaapkamer net naast de hal	Puntmonster	-
