Asbestinventarisatetest

Deken Degryselaan 32, 8500 Kortrijk

Attestnummer : 20240518-000123.000

Uitgegeven op : 18.05.2024

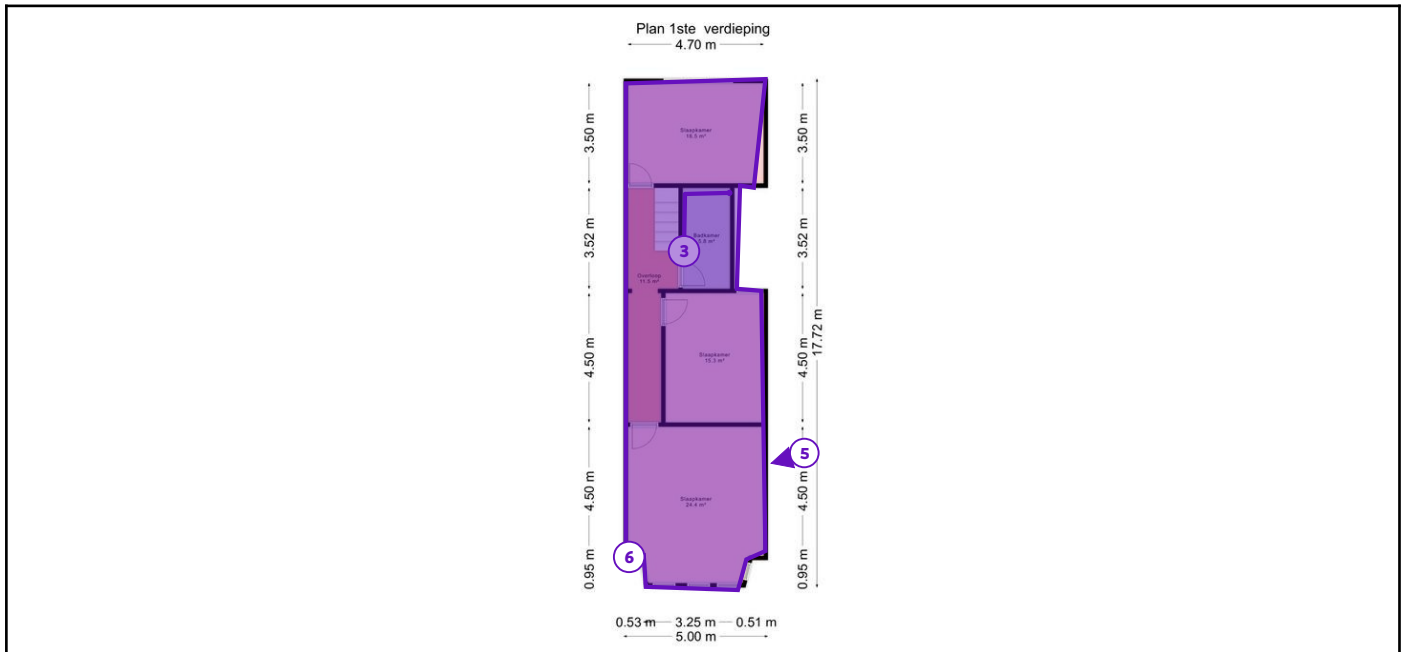
Plan 1.2: Woning plan 1ste verdiep

| Beschrijving | Type | Actie |
|--|---|---|
| 6. Dakbedekking woning | Advies | - |

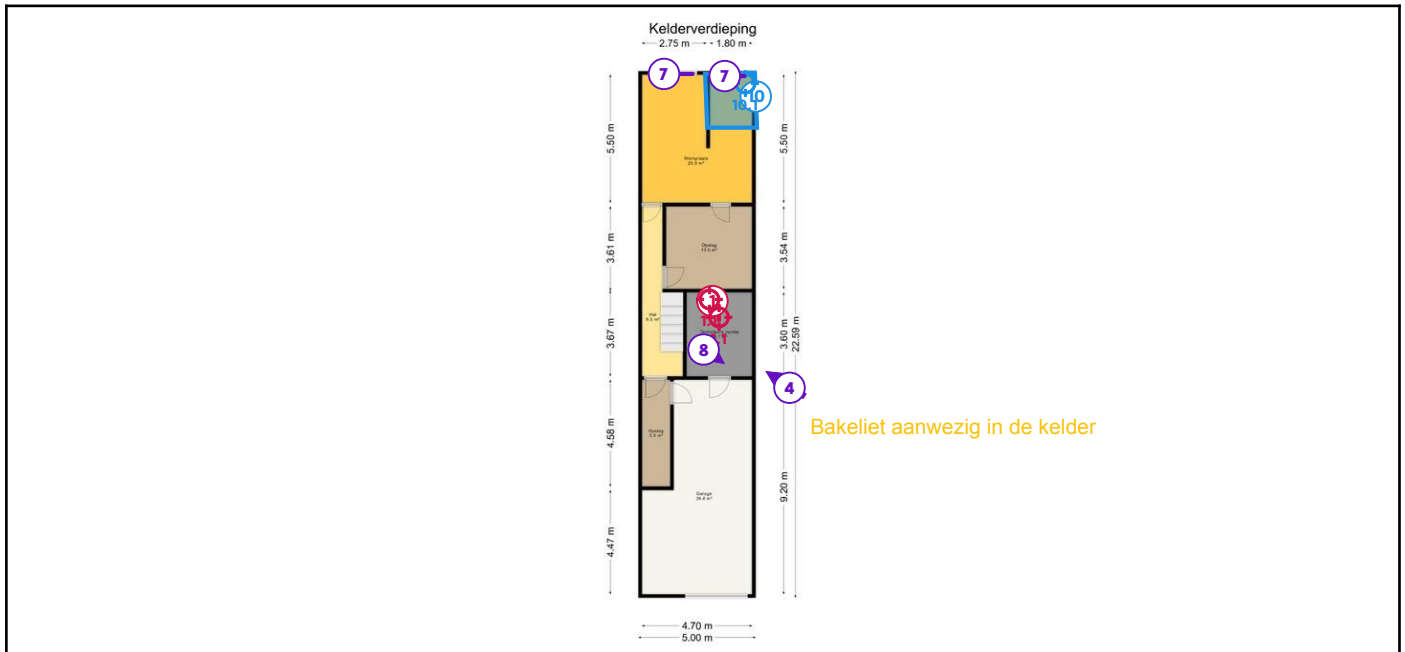
Plan 1.3: Woning plan Kelder

| Fiche 1: Leidingisolatie kelder samenkomst van buizen..... | 15 |

| 1 | Asbestmateriaal | Dringend verwijderen |

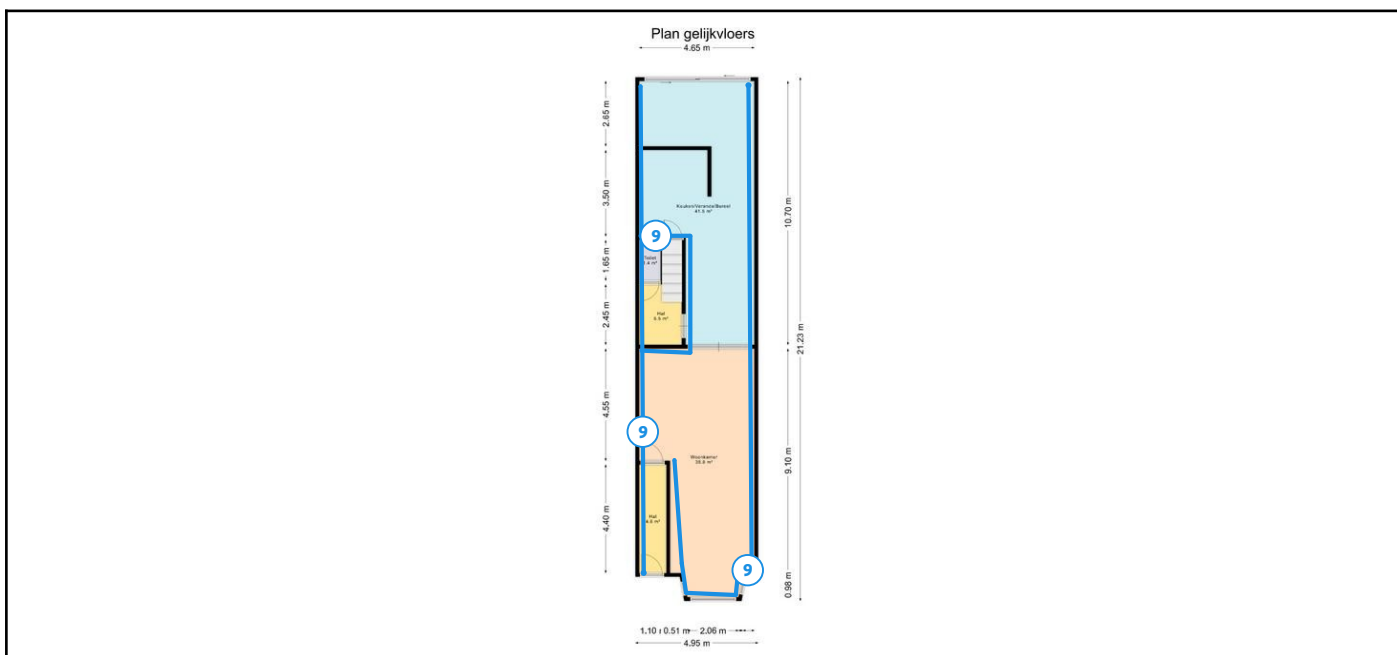
Plan 1.4: Woning plan Gelijkvloers Muur

| Beschrijving | Type | Actie |
|---|---|---|
| 9. Pleisterwerk Muur | Geen asbest | - |

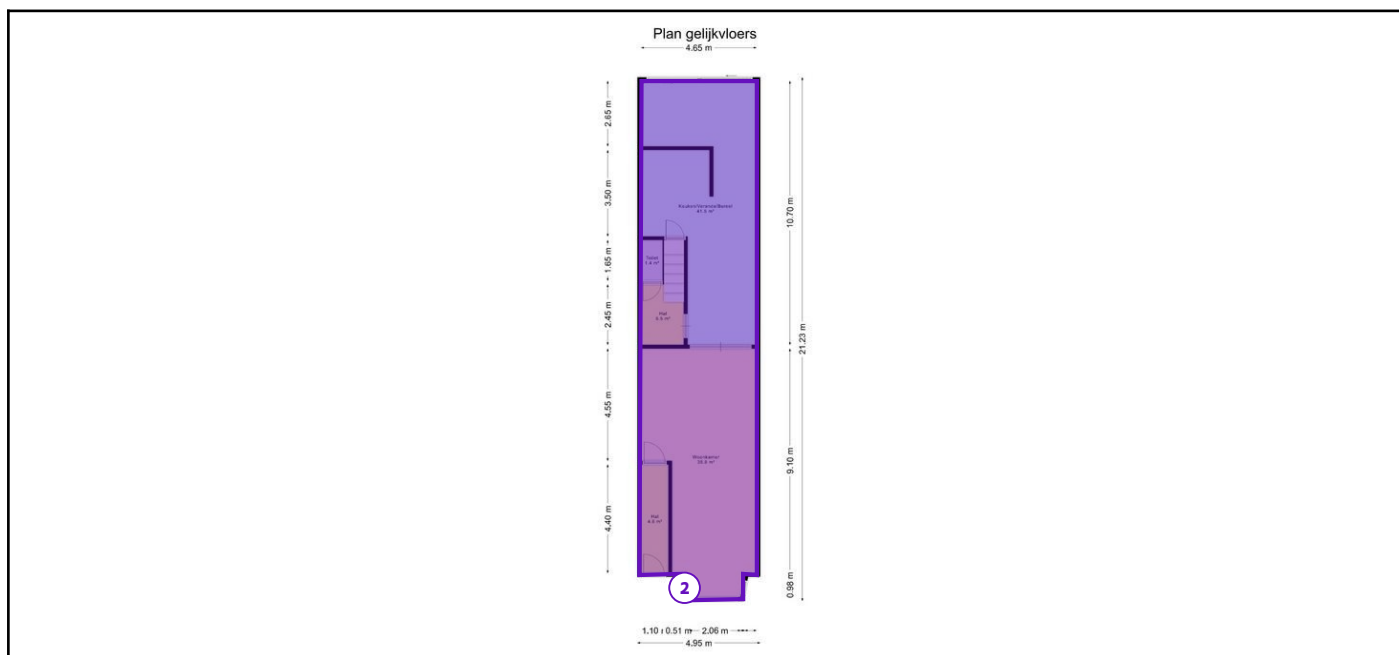
Plan 1.5: Woning plan Gelijkvloers Plafond

| Beschrijving | Type | Actie |
|---|---|---|
| 2. Plafond | Advies | - |
