# Asbestinventarisatetest

Ten Dries 10, 8930 Menen

Attestnummer : 20260423-000101.000

**Niet-asbestveilig**

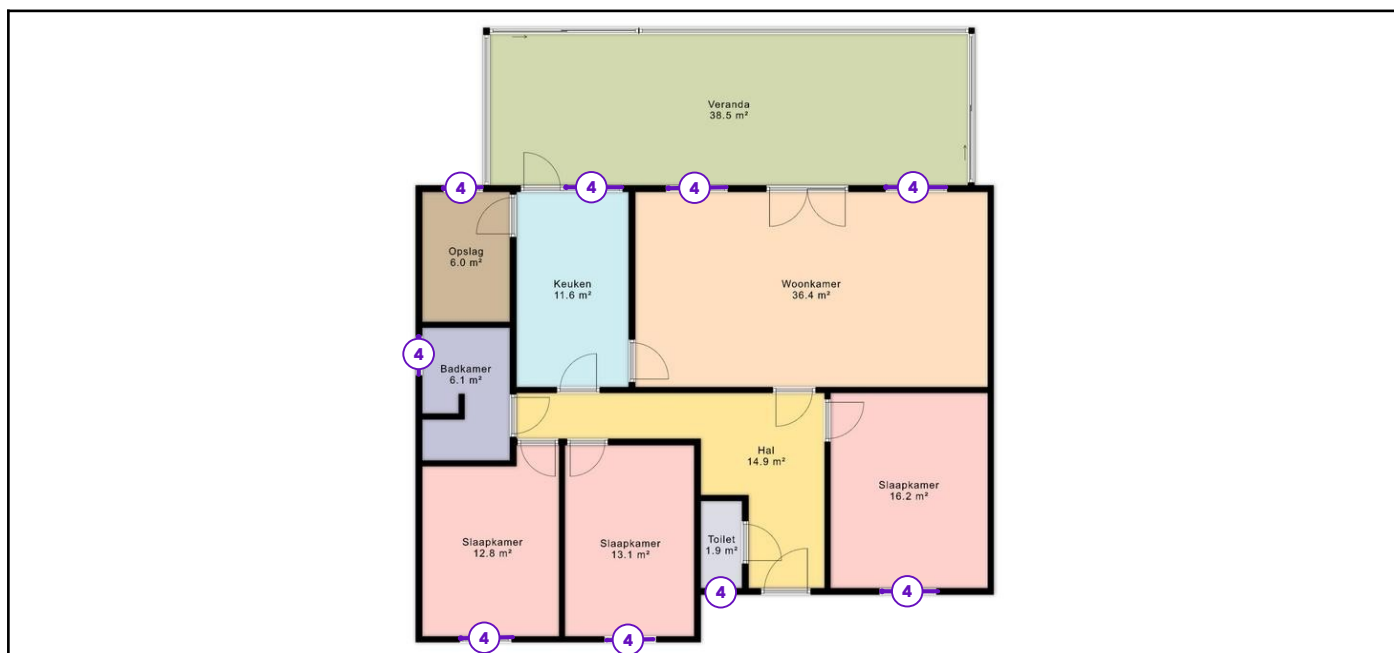
# Plan 1.1: Grondplan gelijkvloers

Beschrijving	Type	Actie
4. AD-Muur-Vensterbank wooneenheid-G	Advies	-

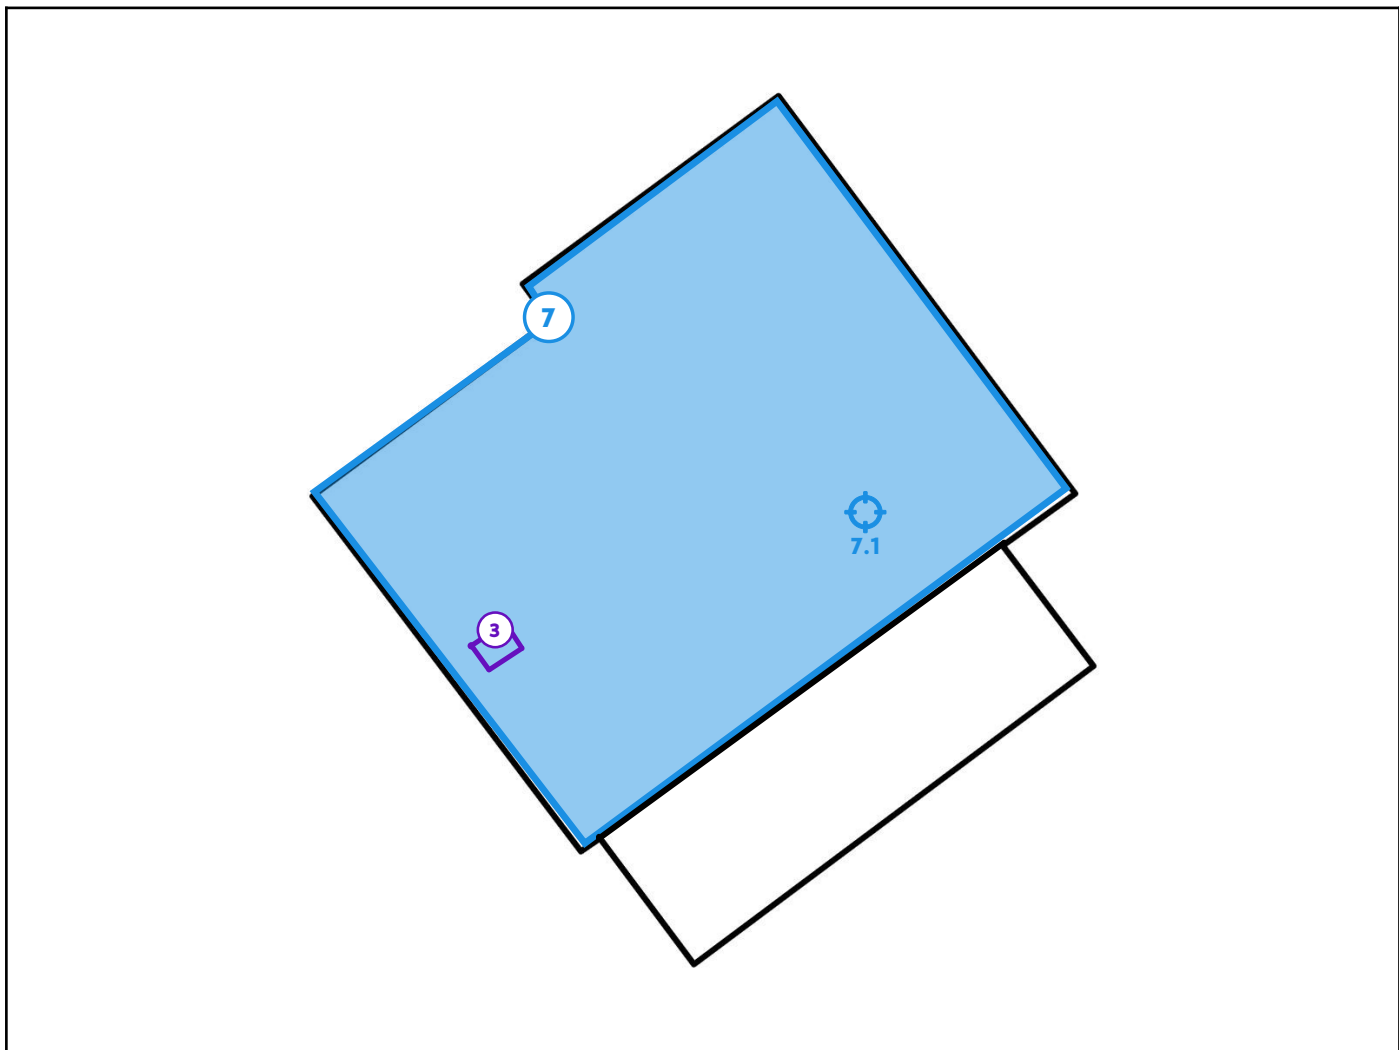
## Plan 1.3: Grondplan onderdak

Beschrijving	Type	Actie
3. BE-HDak-Schoorsteen rookgaskanaal	Beperking	-
7. BR-Dak-Onderdak woning	Geen asbest	-
7.1 Code: MM03	Puntmonster	-

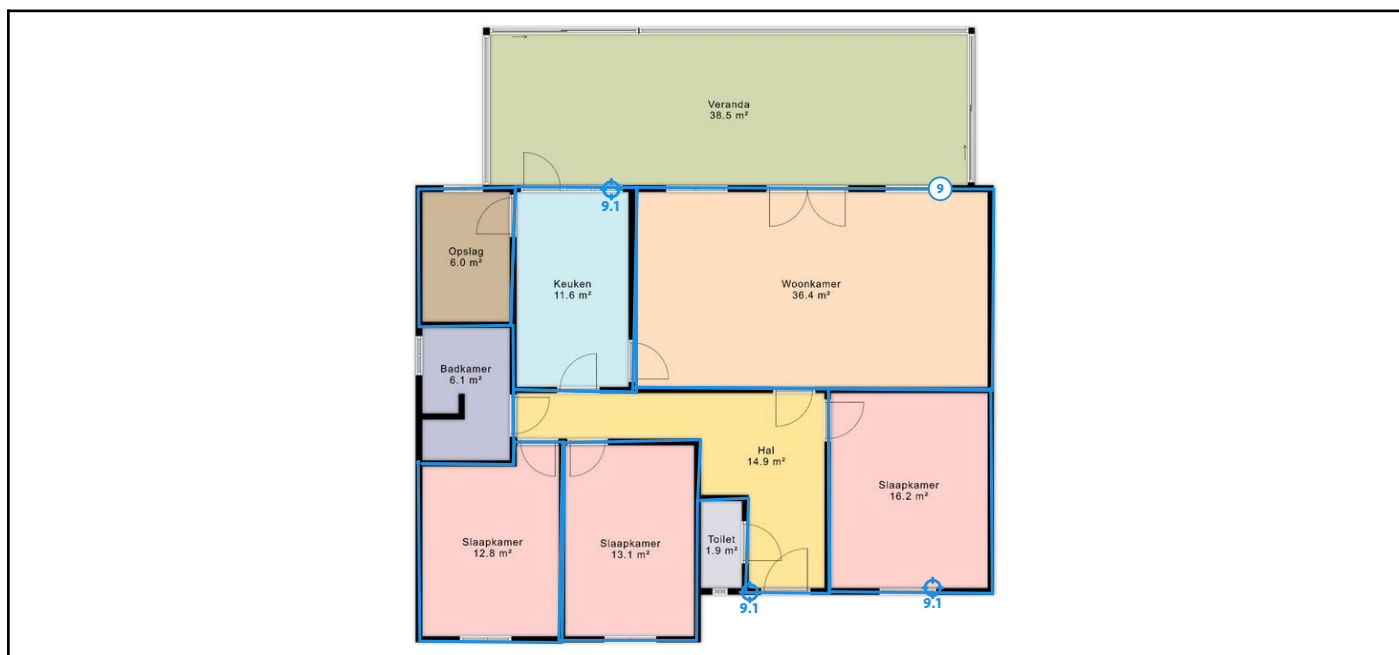
## Plan 1.5: Grondplan gelijkvloers muren

Beschrijving	Type	Actie
9. BR-Muur-Pleisterwerk woning-M	Geen asbest	-
9.1 Code: MM01	Mengmonster	-

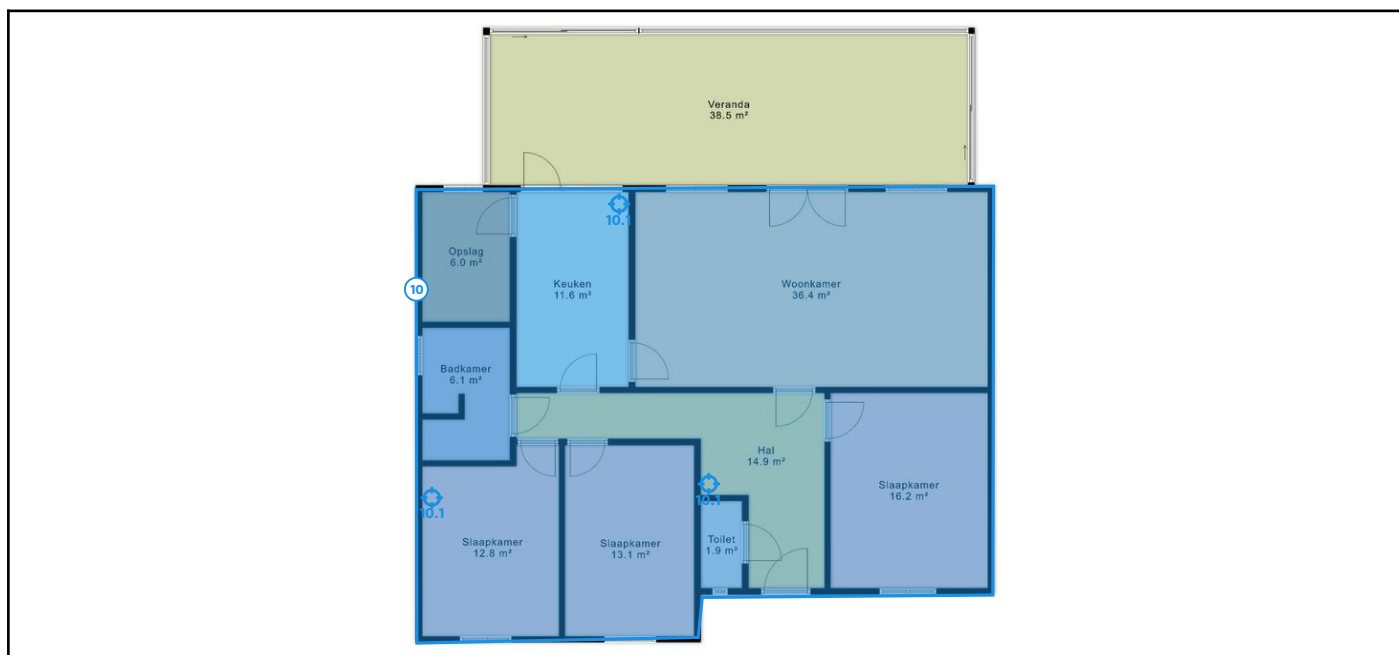
## Plan 1.6: Grondplan gelijkvloers plafonds

Beschrijving	Type	Actie
10. BR-Pleisterwerk plafond woning-M	Geen asbest	-
10.1 Code: MM02	Mengmonster	-

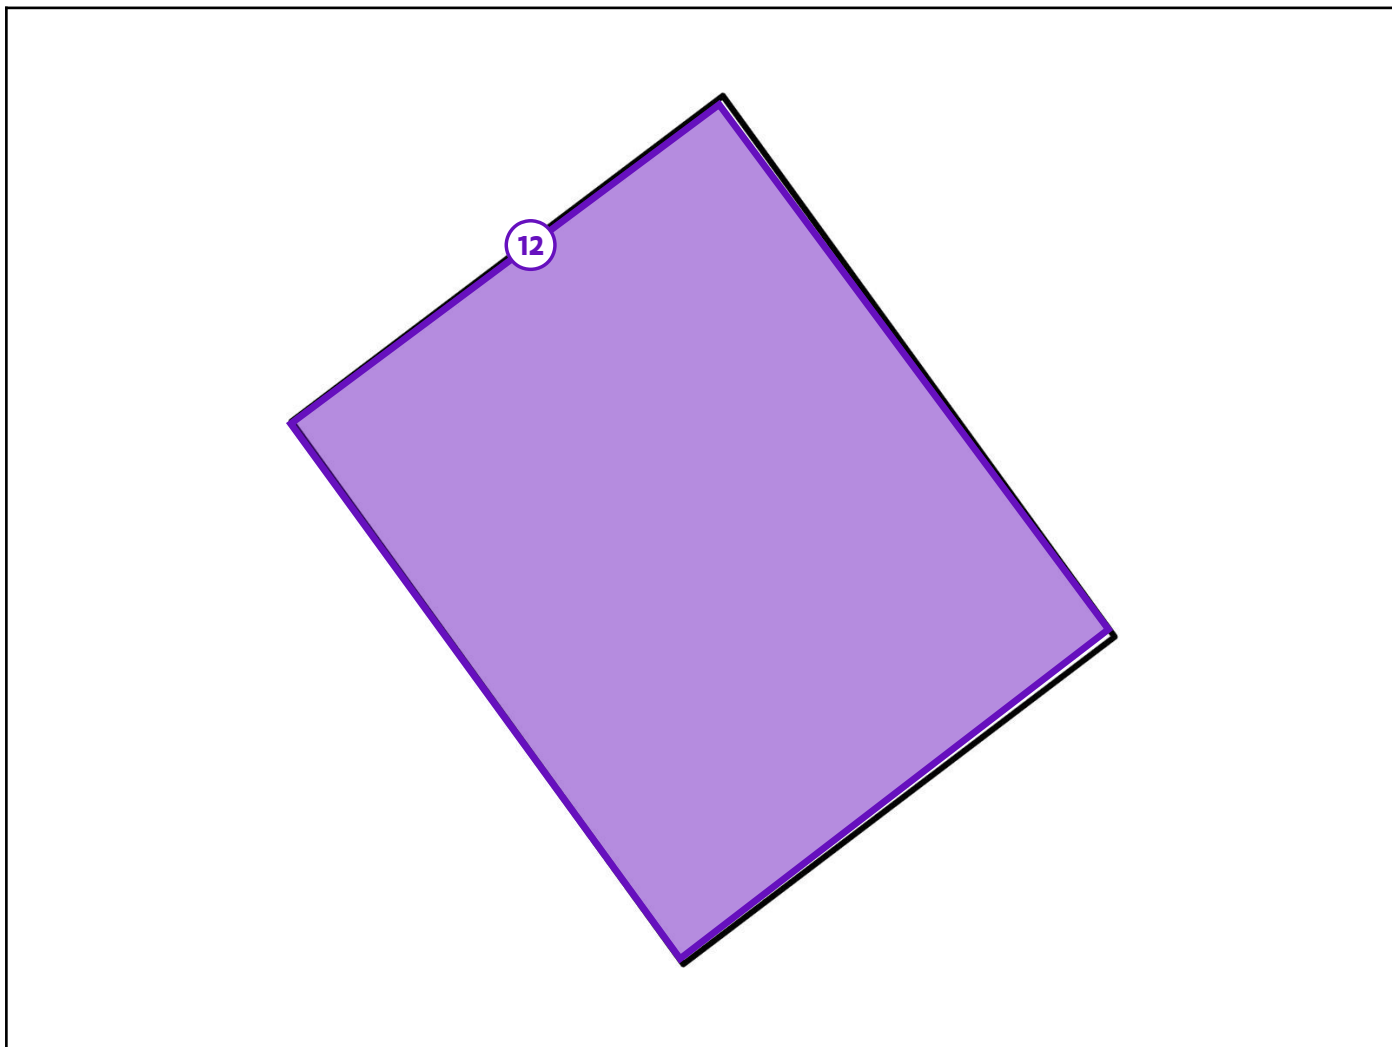
## Plan 2.2: Garage plan dak

Beschrijving	Type	Actie
12. AD-Dakbedekking dakpannen	Overige ruimte of materiaal	-

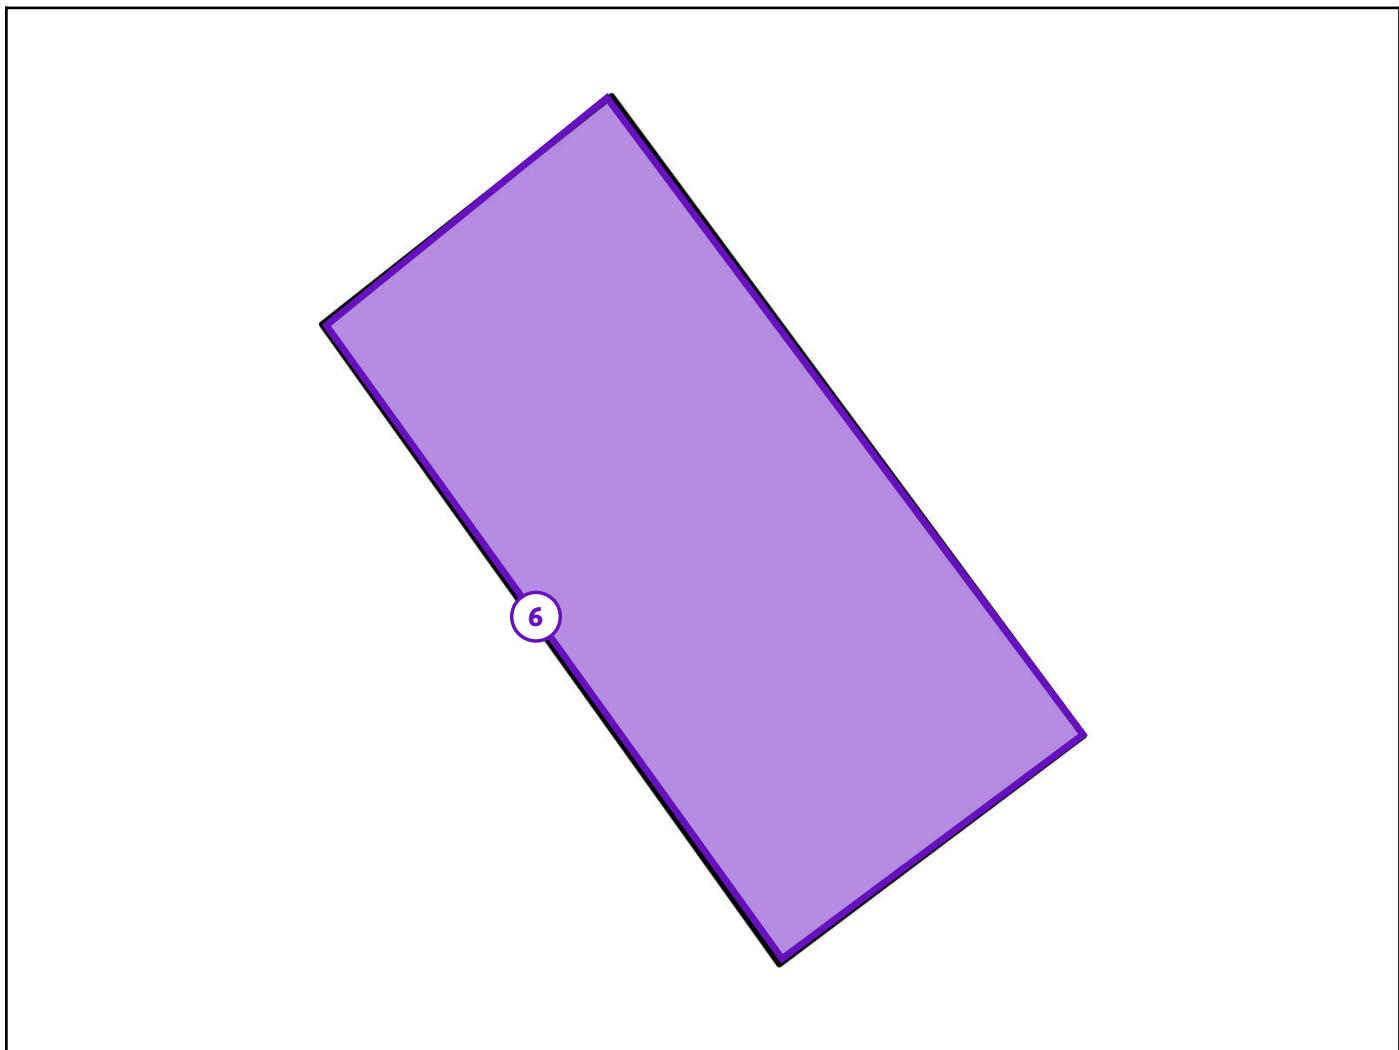
## Plan 3.1: Tuinhuisje plan

Beschrijving	Type	Actie
6. AD-Plastieken tuinberging	Advies	-

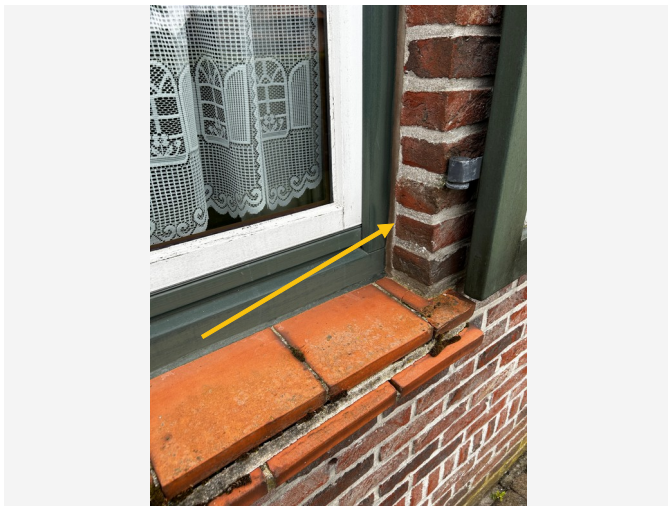
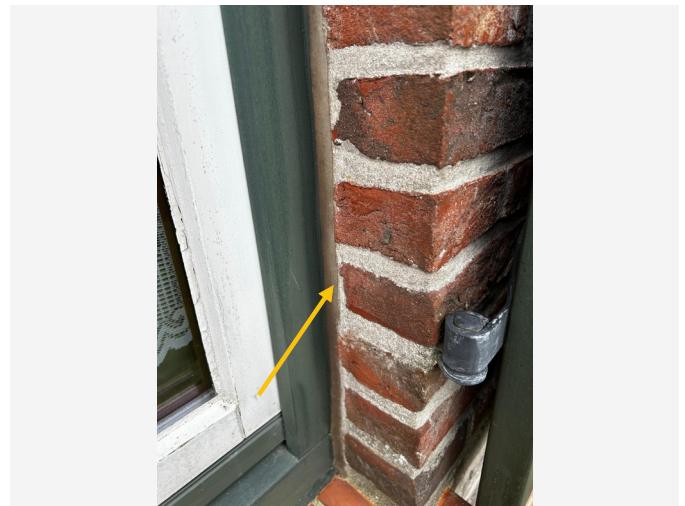
## Fiche 11: AD-Muur-Mastiek wooneenheid

Beschrijving	Notitie	Terug te vinden op plannen
Fiche 11: AD-Muur-Mastiek wooneenheid	Er is geen verdachte mastiek aanwezig tussen het buitenschrijnwerk en het gevelmetselwerk van de wooneenheid.	-
Fiche 12: AD-Dakbedekking dakpannen	Op het hellend dak van de woning zijn er dakpannen aanwezig.	Plan 2.2: Garage plan dak
