Asbestinventarisatetest

Molentjesstraat 51, 8510 Kortrijk

Attestnummer : 20260515-000034.000

Uitgegeven op : 15.05.2026

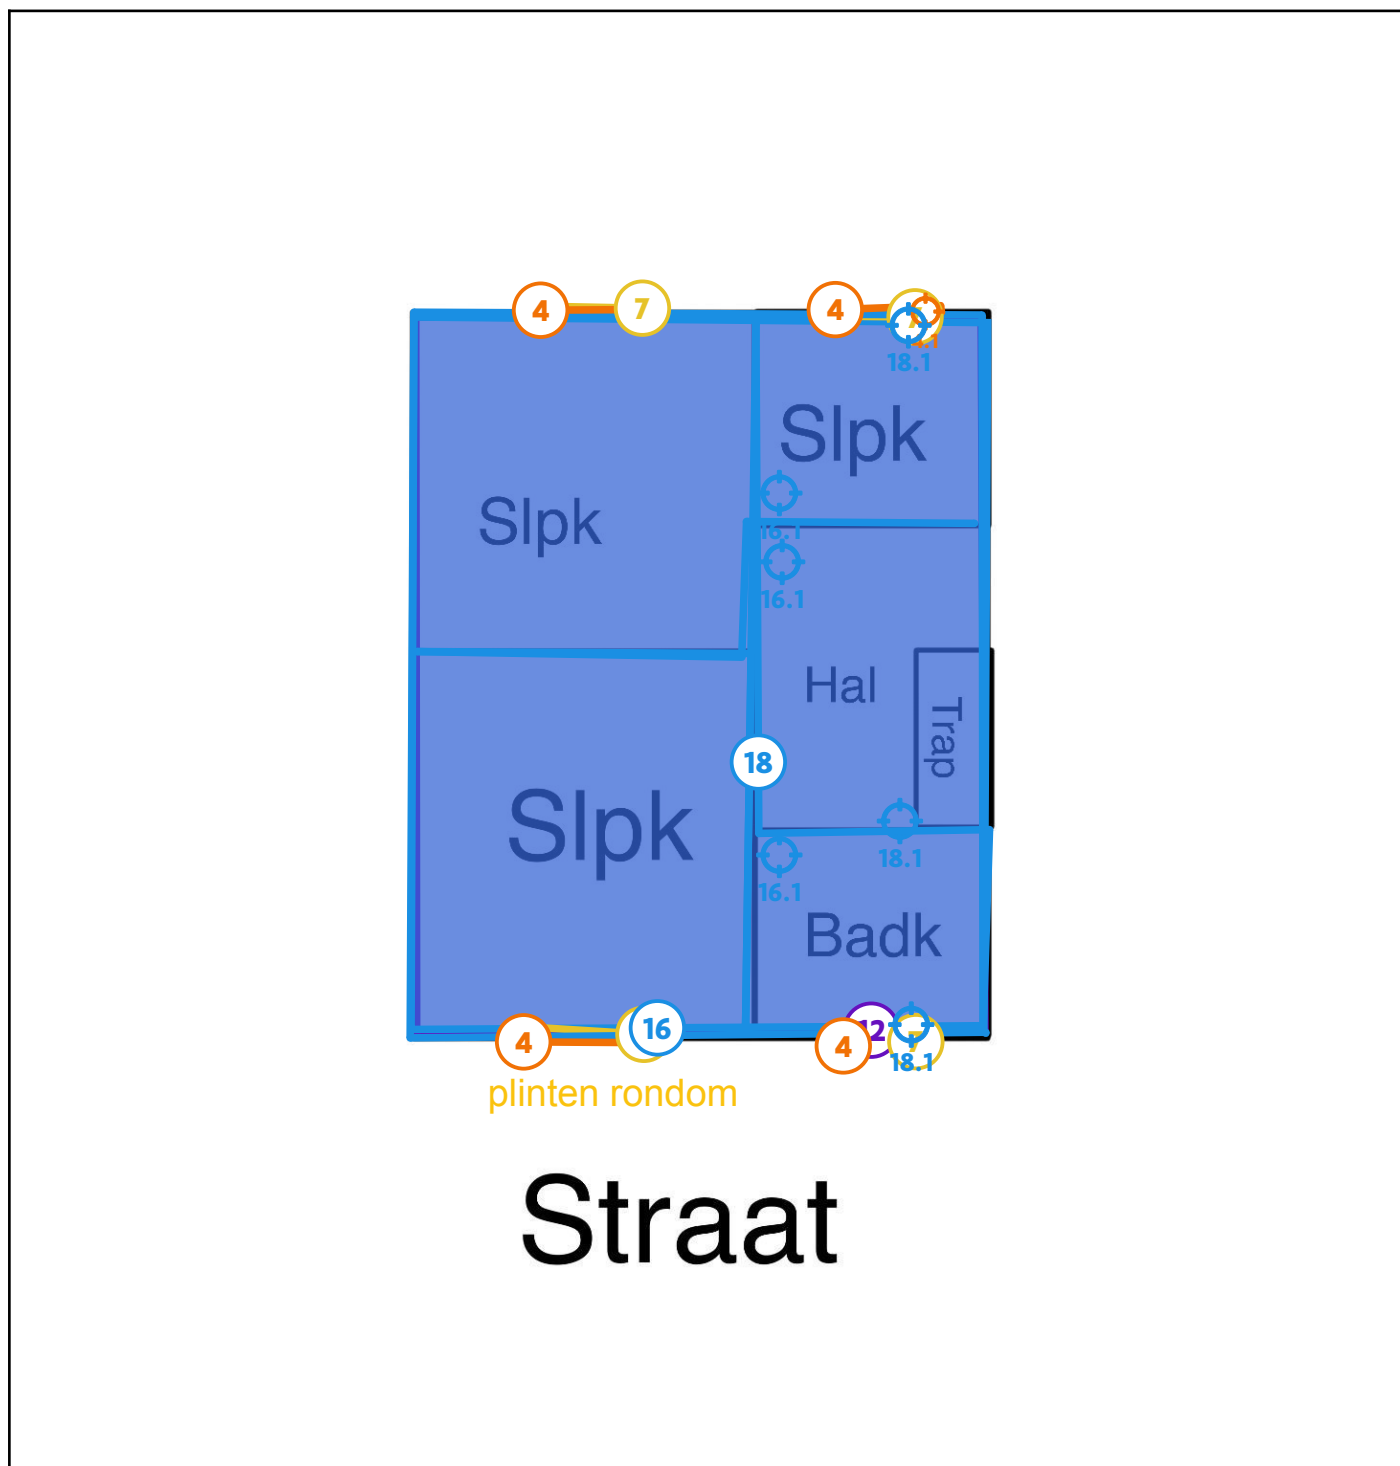
Plan 1.2: Niv1

Beschrijving	Type	Actie
4. Mastiek rond schrijnwerk	Asbestmateriaal	Verwijderen
4.1 Code: MM14	Puntmonster	-

7. Mastiek ramen (in schrijnwerk)	Asbestmateriaal	Zorgvuldig beheren
12. Vloerzeil (niet asbestverdacht)	Advies	-
13. Advies lijmlaag intacte plinten	Advies	-
16. Pleisterwerk plafond	Geen asbest	-
16.1 Code: MM02	Mengmonster	-
18. Pleisterwerk wanden	Geen asbest	-
18.1 Code: MM01	Mengmonster	-

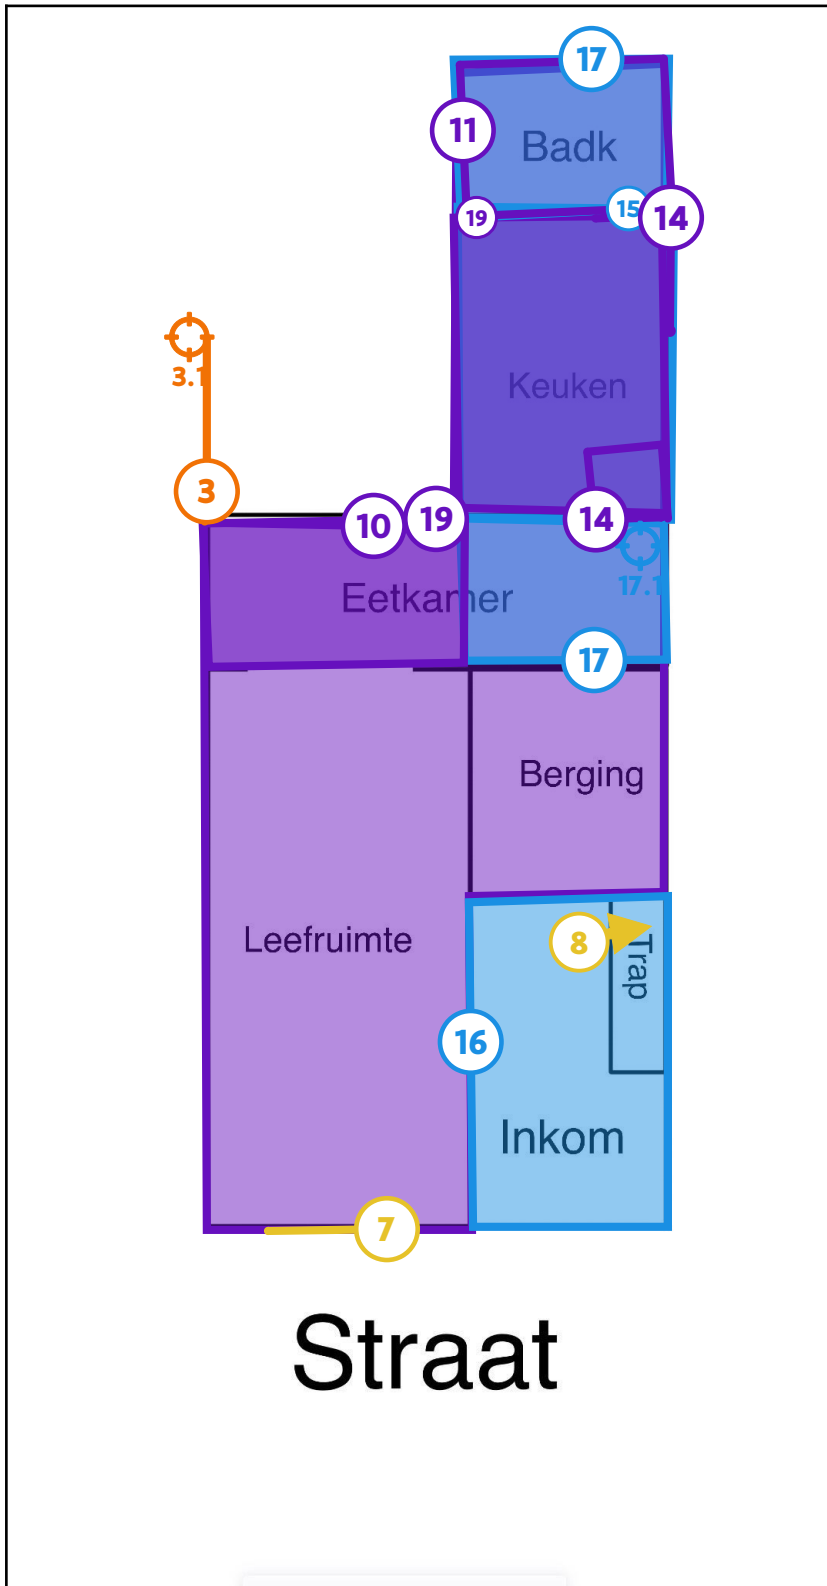
Plan 1.3: Gelijksvloer

3. Holle deksteen	Asbestmateriaal	Verwijderen
3.1 Code: MM12	Puntmonster	-
7. Mastiek ramen (in schrijnwerk)	Asbestmateriaal	Zorgvuldig beheren
8. Bakeliet teller & zekering	Asbestmateriaal	Zorgvuldig beheren
10. Verlaagd plafond (gipskarton/hout)	Advies	-
11. Voorzetwanden (gipskarton/hout)	Advies	-
14. Advies intacte wandtegels	Advies	-
15. Menuiserie onderdak	Geen asbest	-
16. Pleisterwerk plafond	Geen asbest	-
17. Roofing plat dak	Geen asbest	-
17.1 Code: MM03	Puntmonster	-
19. Dakbedekking (anders dan leien of golfplaten)	Overige ruimte of materiaal	-

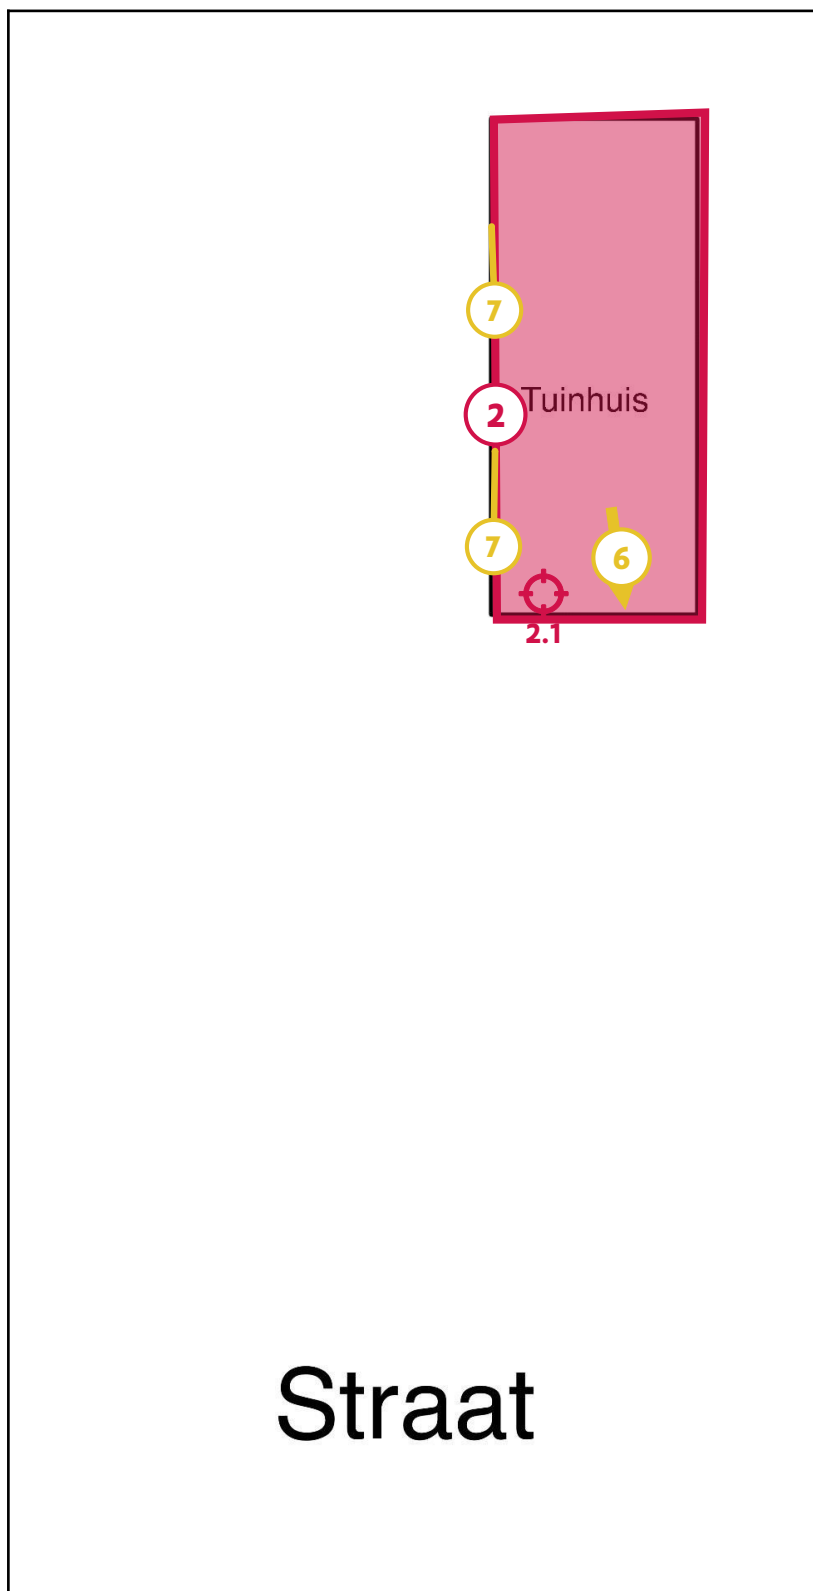
Plan 1.4: Tuinhuis

2. Golfplaten	Asbestmateriaal	Dringend verwijderen
2.1 Code: Mm06	Puntmonster	-
6. Bakeliet toepassingen	Asbestmateriaal	Zorgvuldig beheren
7. Mastiek ramen (in schrijnwerk)	Asbestmateriaal	Zorgvuldig beheren

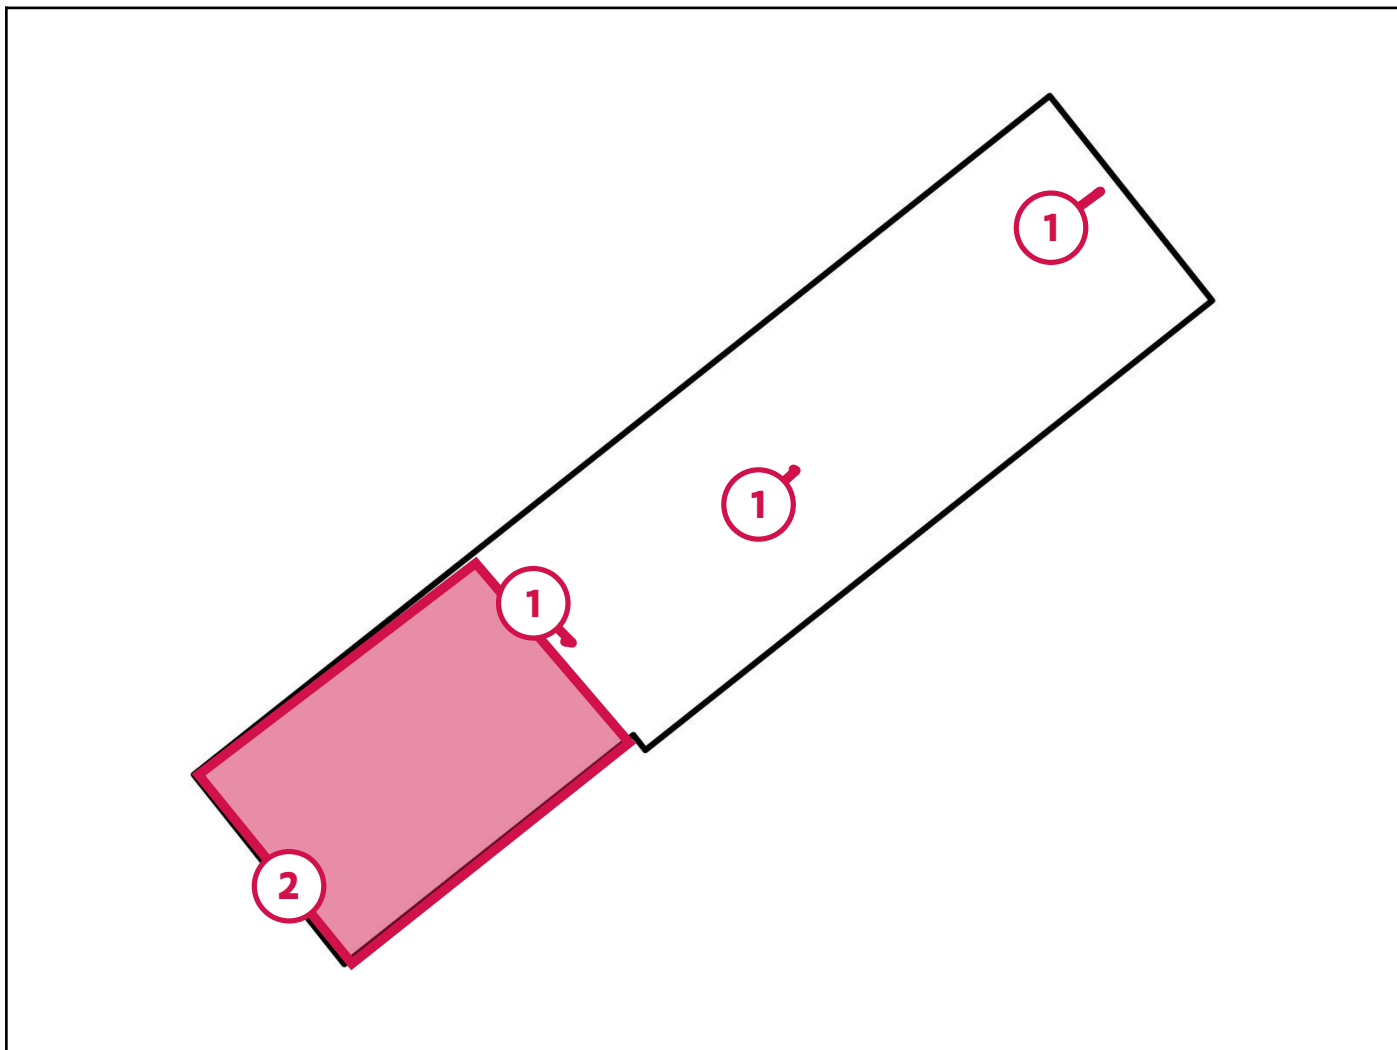
Plan 2.1: Bijgebouw plan

Beschrijving	Type	Actie
1. Afval asbestcement	Asbestmateriaal	Dringend verwijderen
2. Golfplaten	Asbestmateriaal	Dringend verwijderen

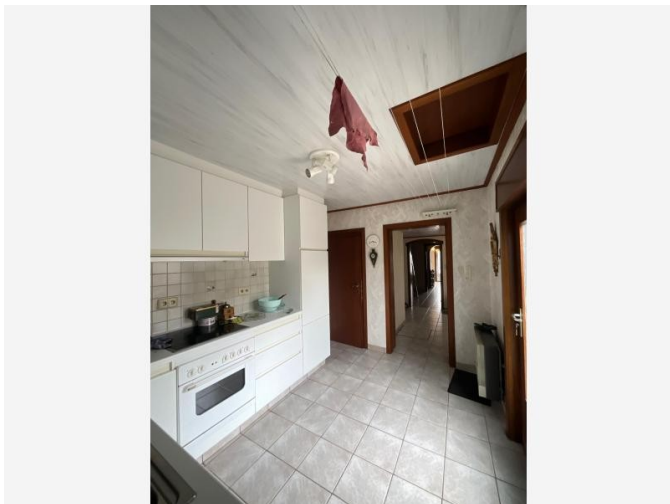
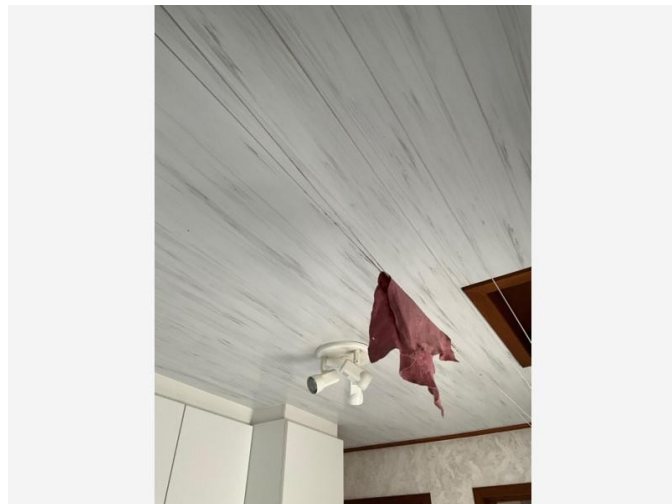
Informatie over een niet-asbestverdacht materiaal

Basis voor advies	De asbestdeskundige beoordeelt het materiaal als asbesthoudend op basis van een beoordeling met het blote oog.
--------------------------	--

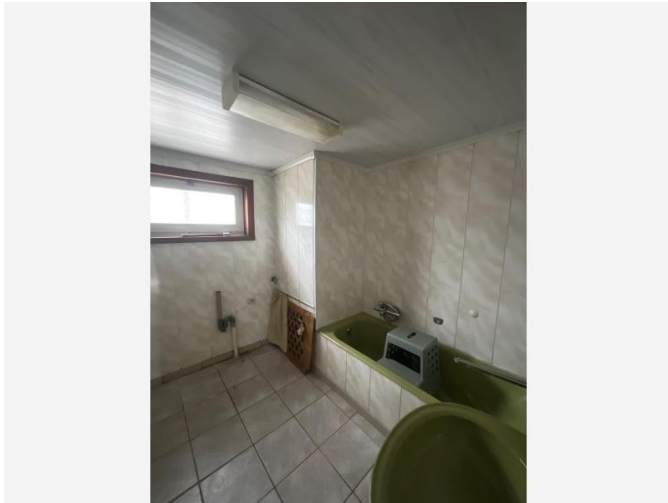
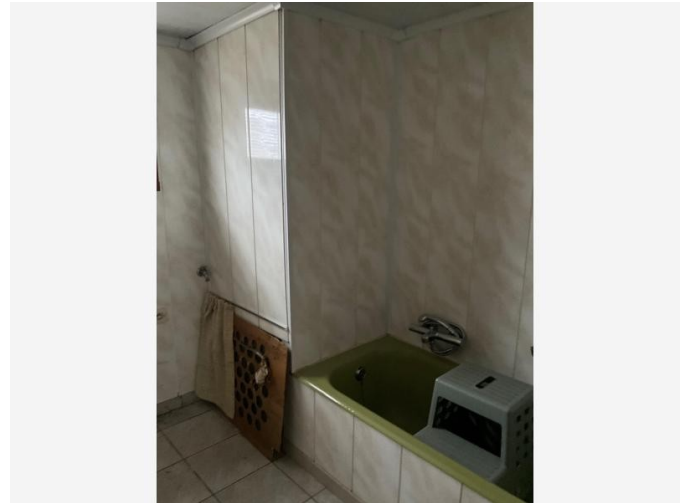
Informatie over een niet-asbestverdacht materiaal

Basis voor advies	De asbestdeskundige beoordeelt het materiaal als niet-asbestverdacht.
-------------------	---
