Asbestinventarisatetest

Gasthuisstraat 62/31625710, 2300 Turnhout

Attestnummer : 20240530-000429.000

Uitgegeven op : 30.05.2024

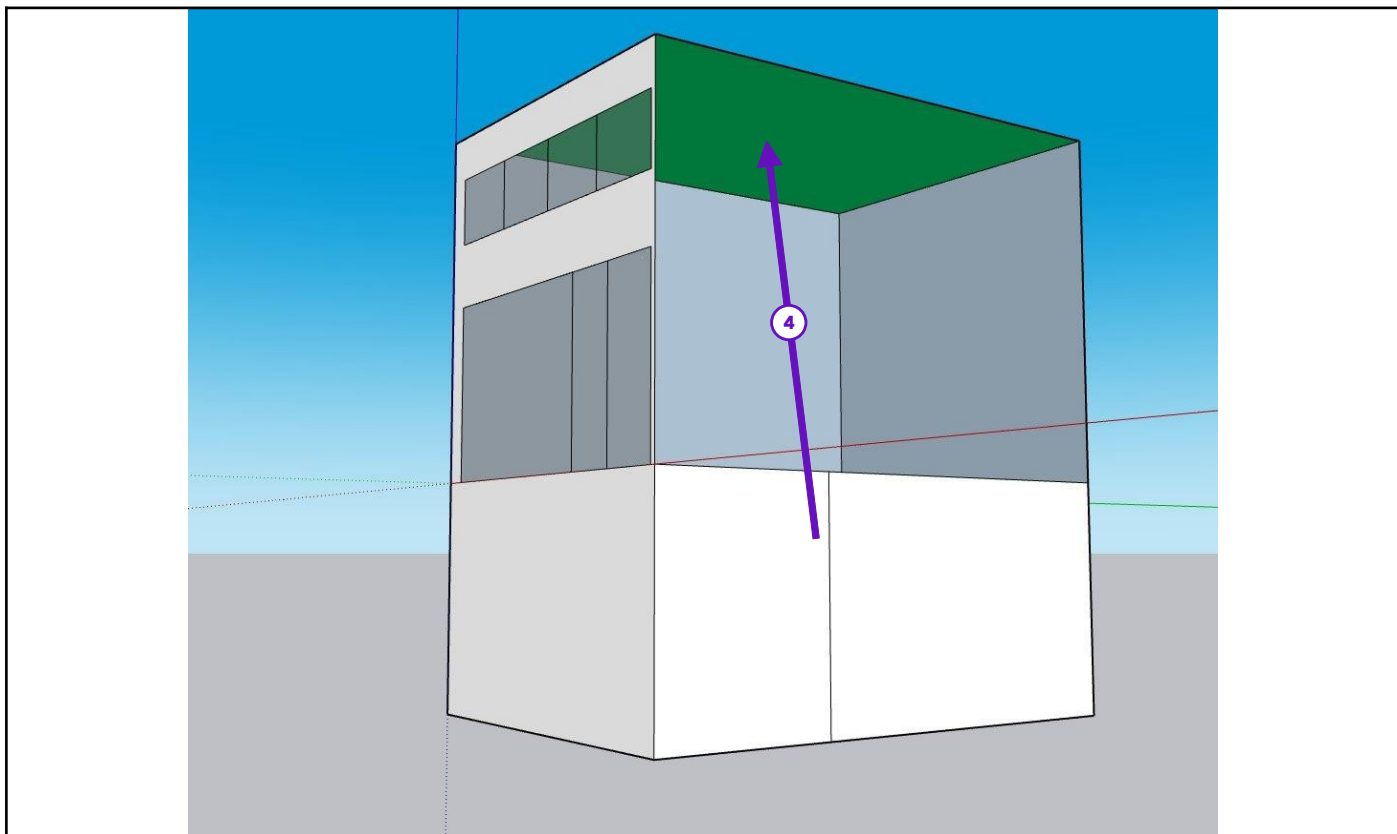
Plan 1.3: valse plafonds

Beschrijving	Type	Actie
4. valse plafonds	Advies	-

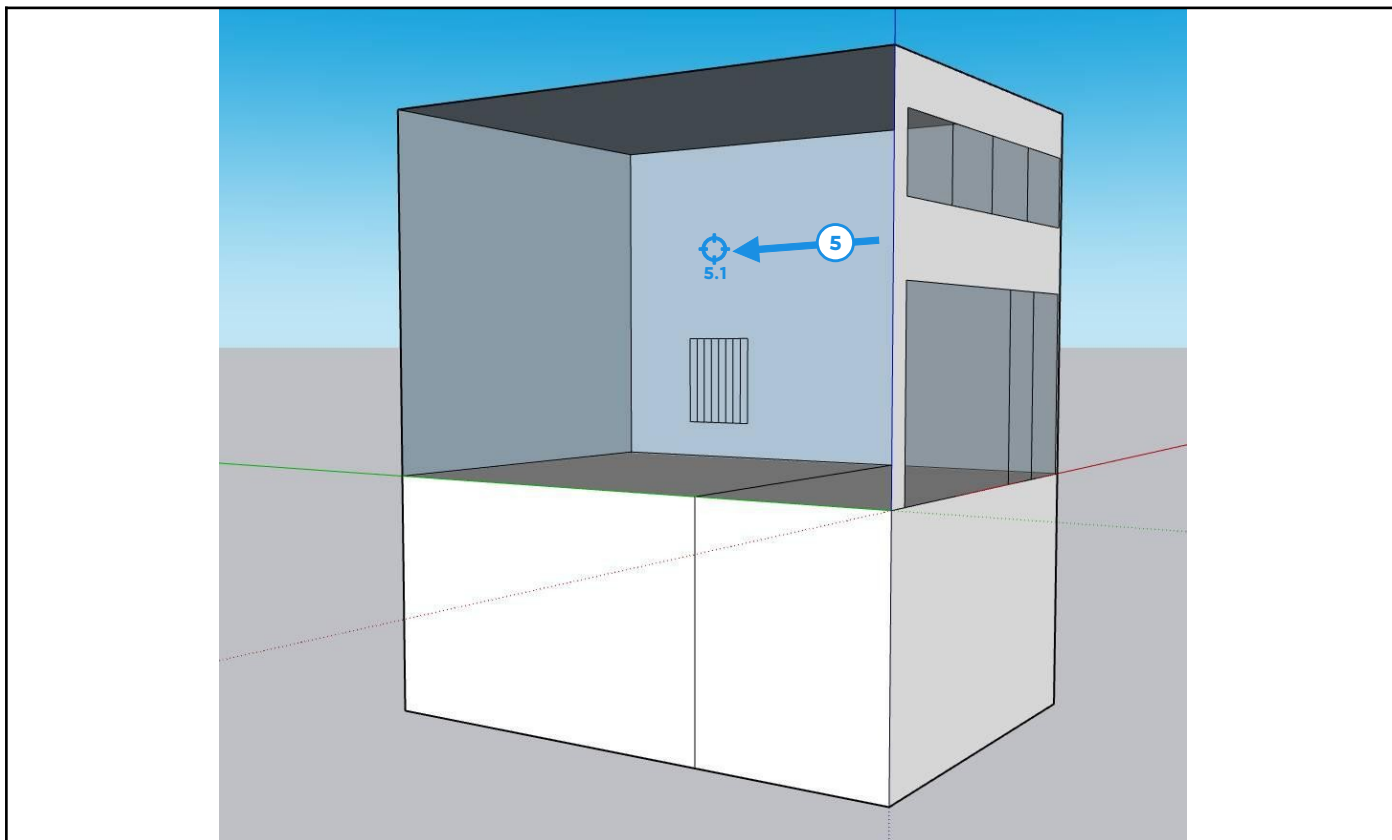
Plan 1.4: pleister muur gvl

Beschrijving	Type	Actie
5. pleister muur gvl	Geen asbest	-
5.1 Code: mm1	Puntmonster	-

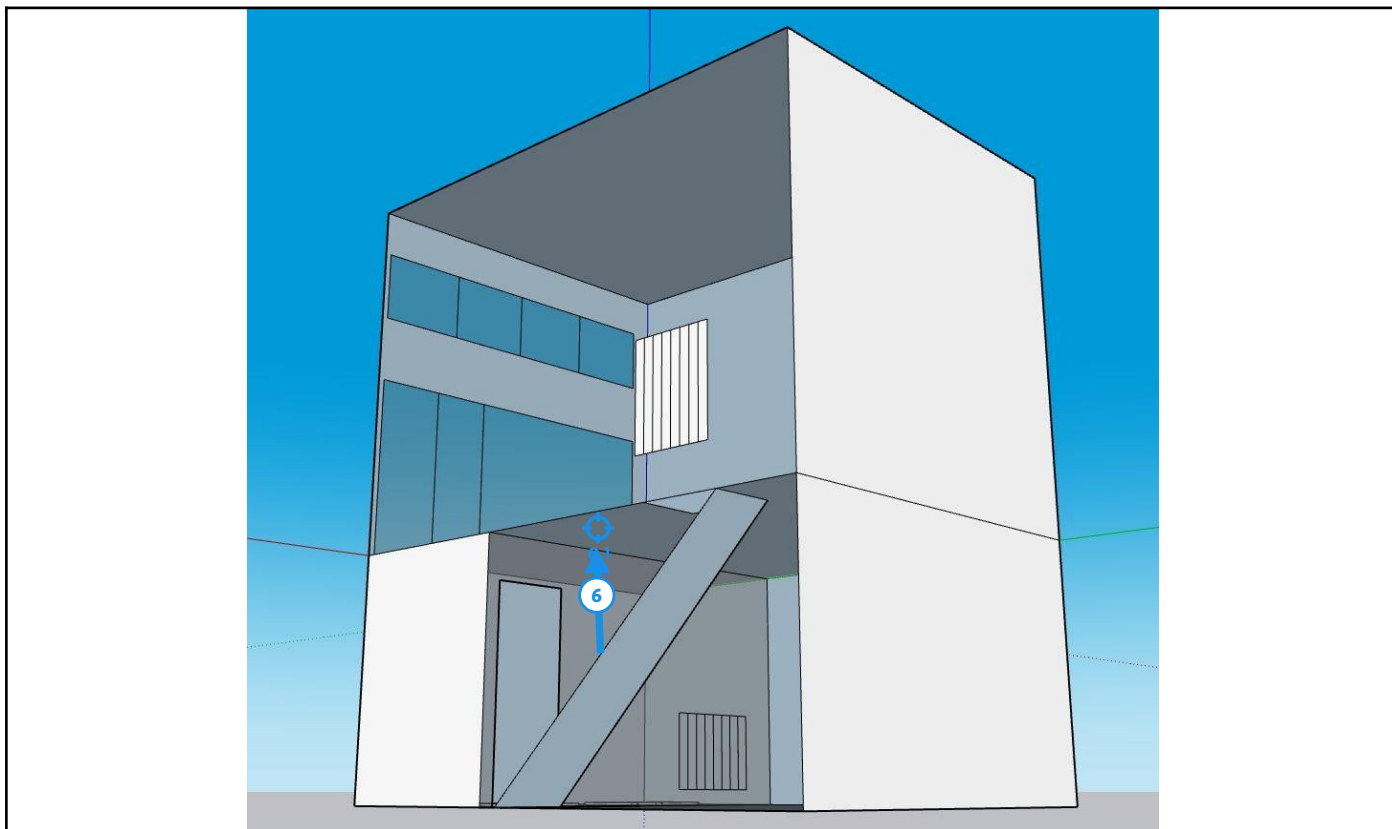
Plan 1.6: pleister kelder plafond

Beschrijving	Type	Actie
6. pleister kelder plafond	Geen asbest	-
6.1 Code: mm4	Puntmonster	-

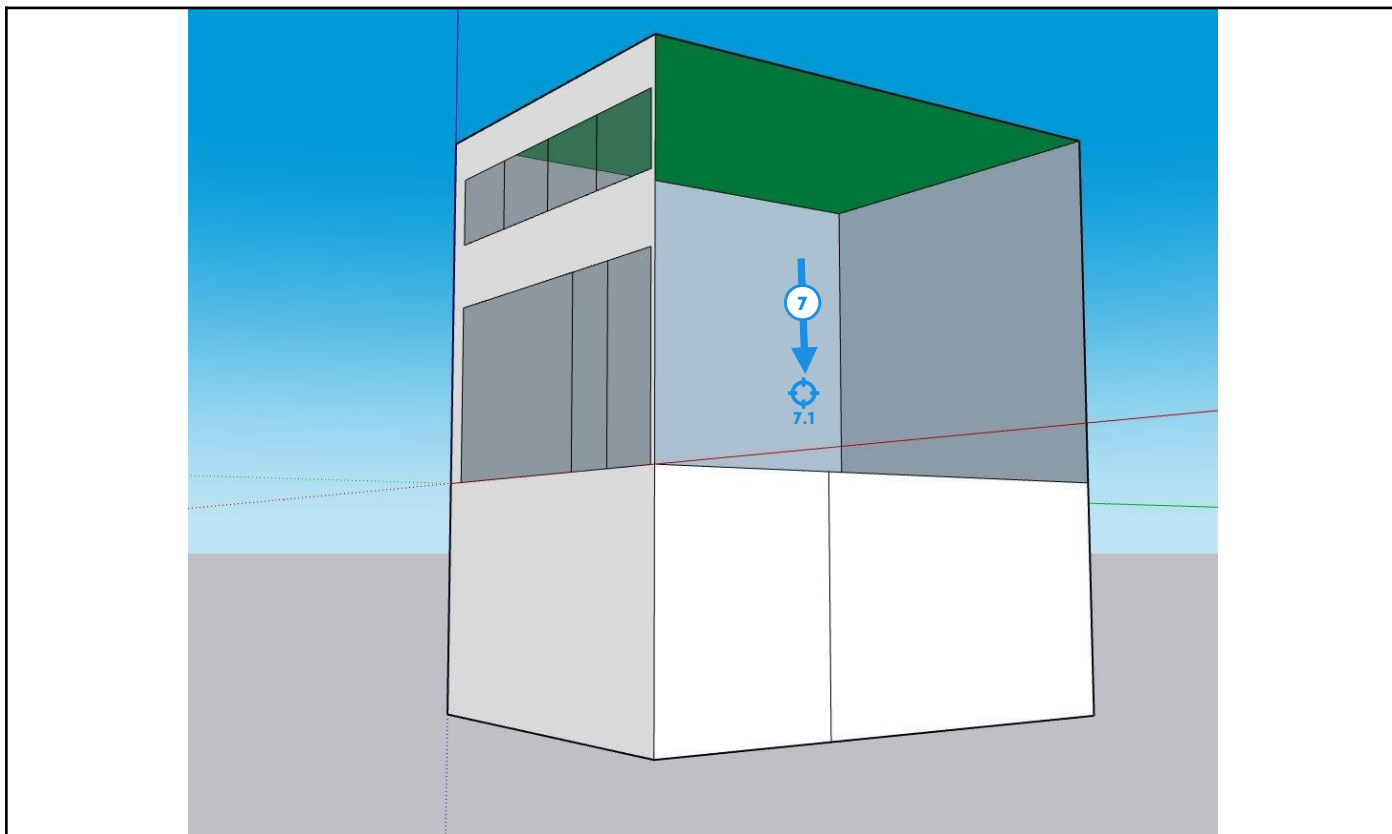
Plan 1.7: pleister muur achter toog

Beschrijving	Type	Actie
7. pleister muur achter toog	Geen asbest	-
7.1 Code: mm5	Puntmonster	-
