Asbestinventarisatietest

Grote Baan 22, 1630 Linkebeek

Attestnummer : 20260603-000290.000

Uitgegeven op : 03.06.2026

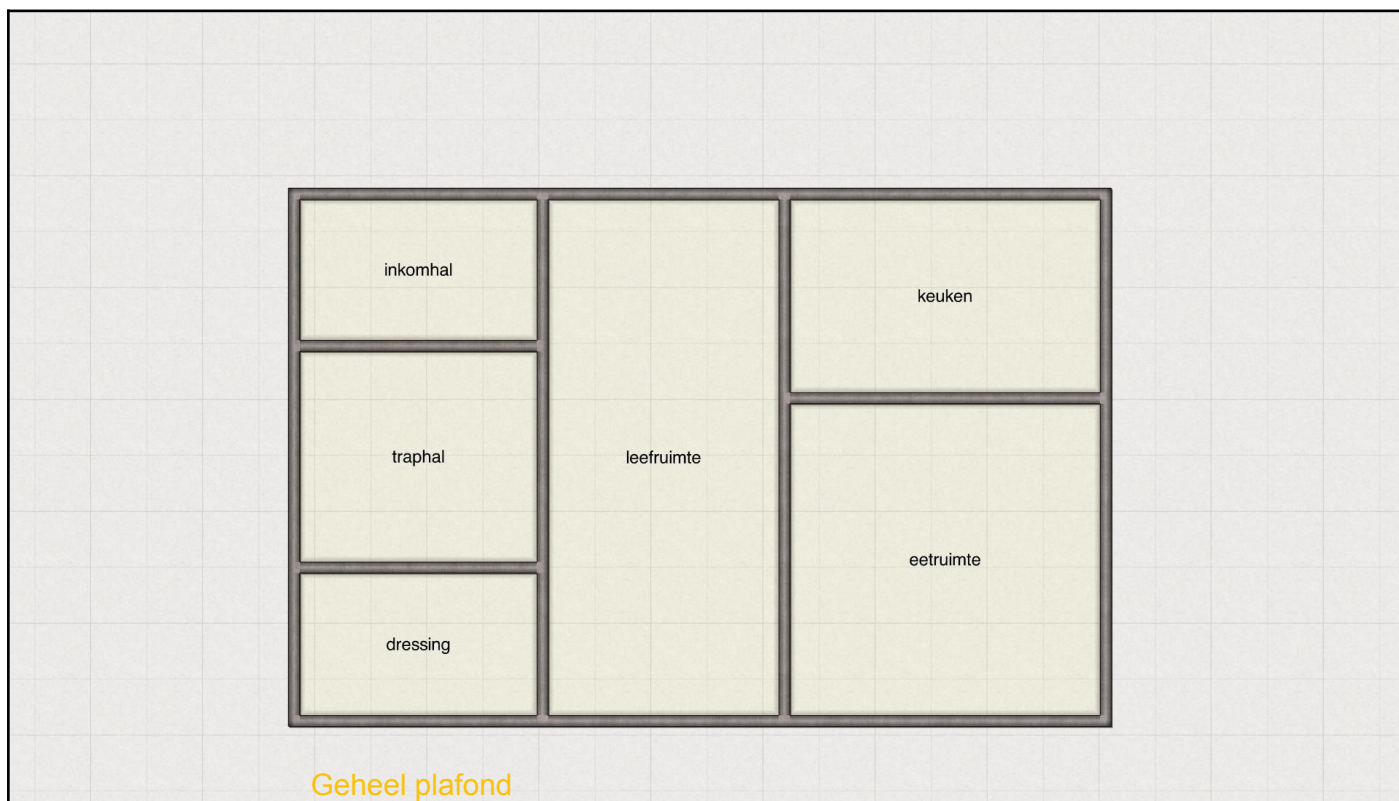
Plan 1.4: GLV

Beschrijving	Type	Actie
4. Plafonds bestaande uit voorzetpanelen	Advies	-

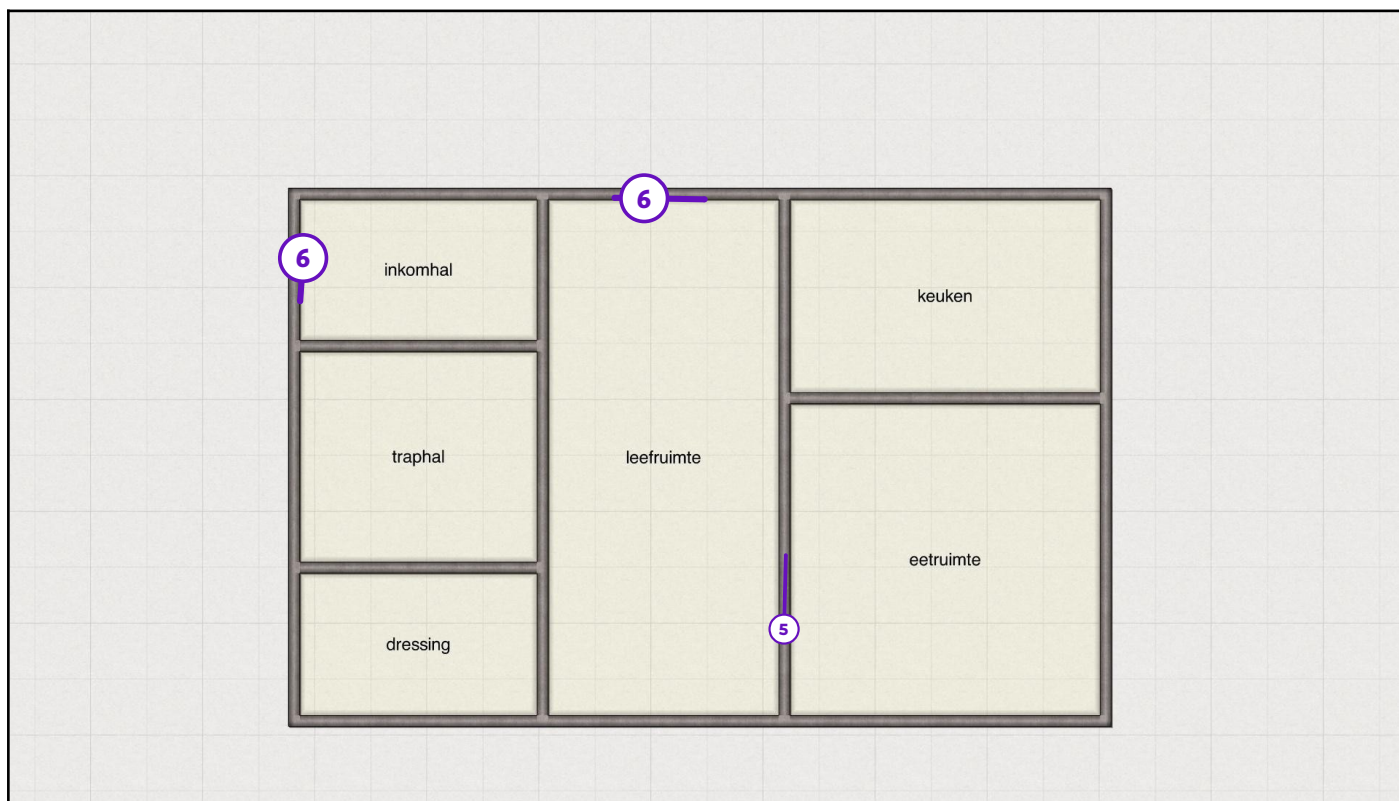
Plan 1.5: GLV kopie

Beschrijving	Type	Actie
5. Schouw	Advies	-
6. Pakking radiator	Advies	-

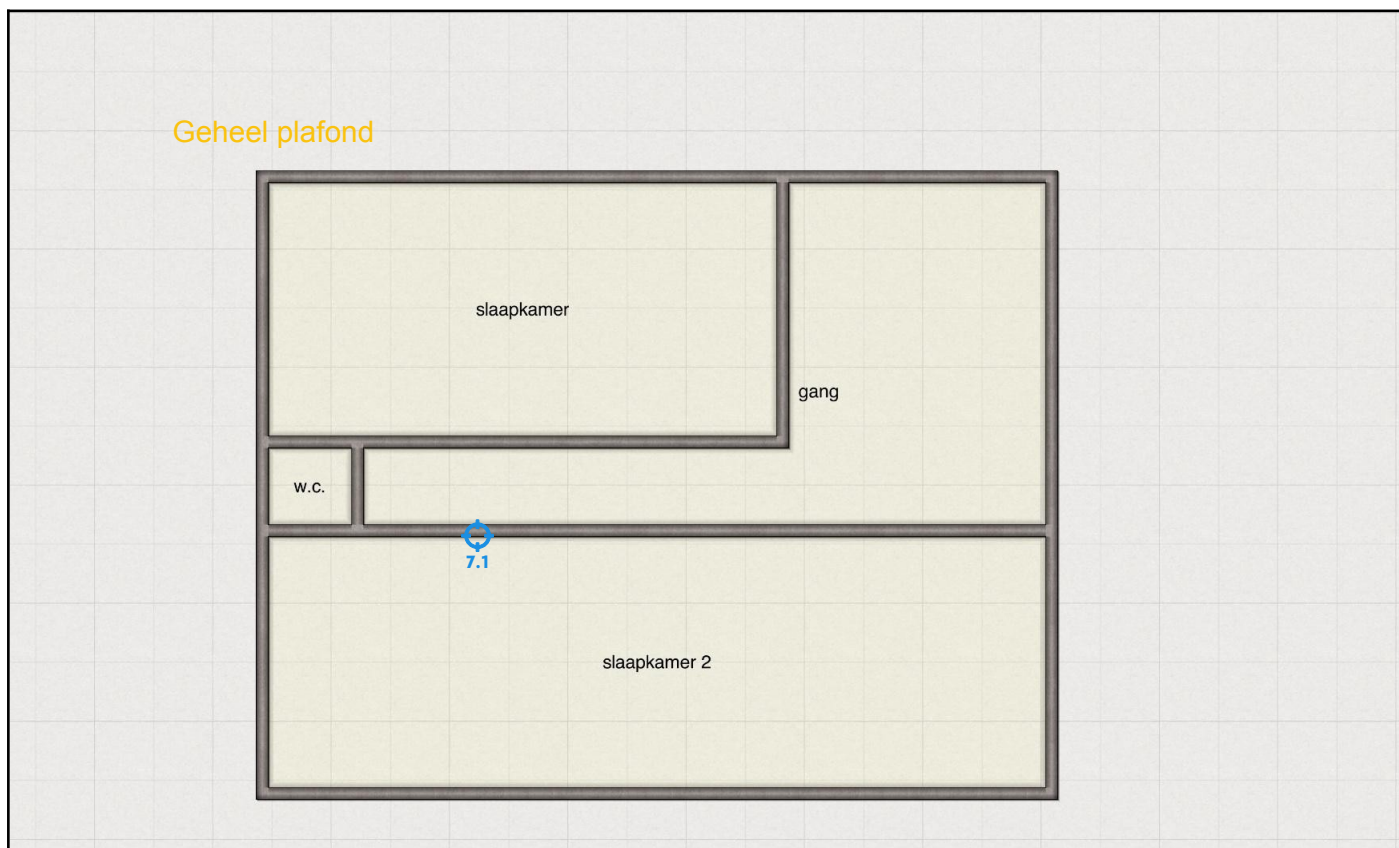
Plan 1.6: Tussenverdiep

Beschrijving	Type	Actie
4. Plafonds bestaande uit voorzetpanelen	Advies	-
7. Pleisterwerk wanden	Geen asbest	-
7.1 Code: ID01	Mengmonster	-

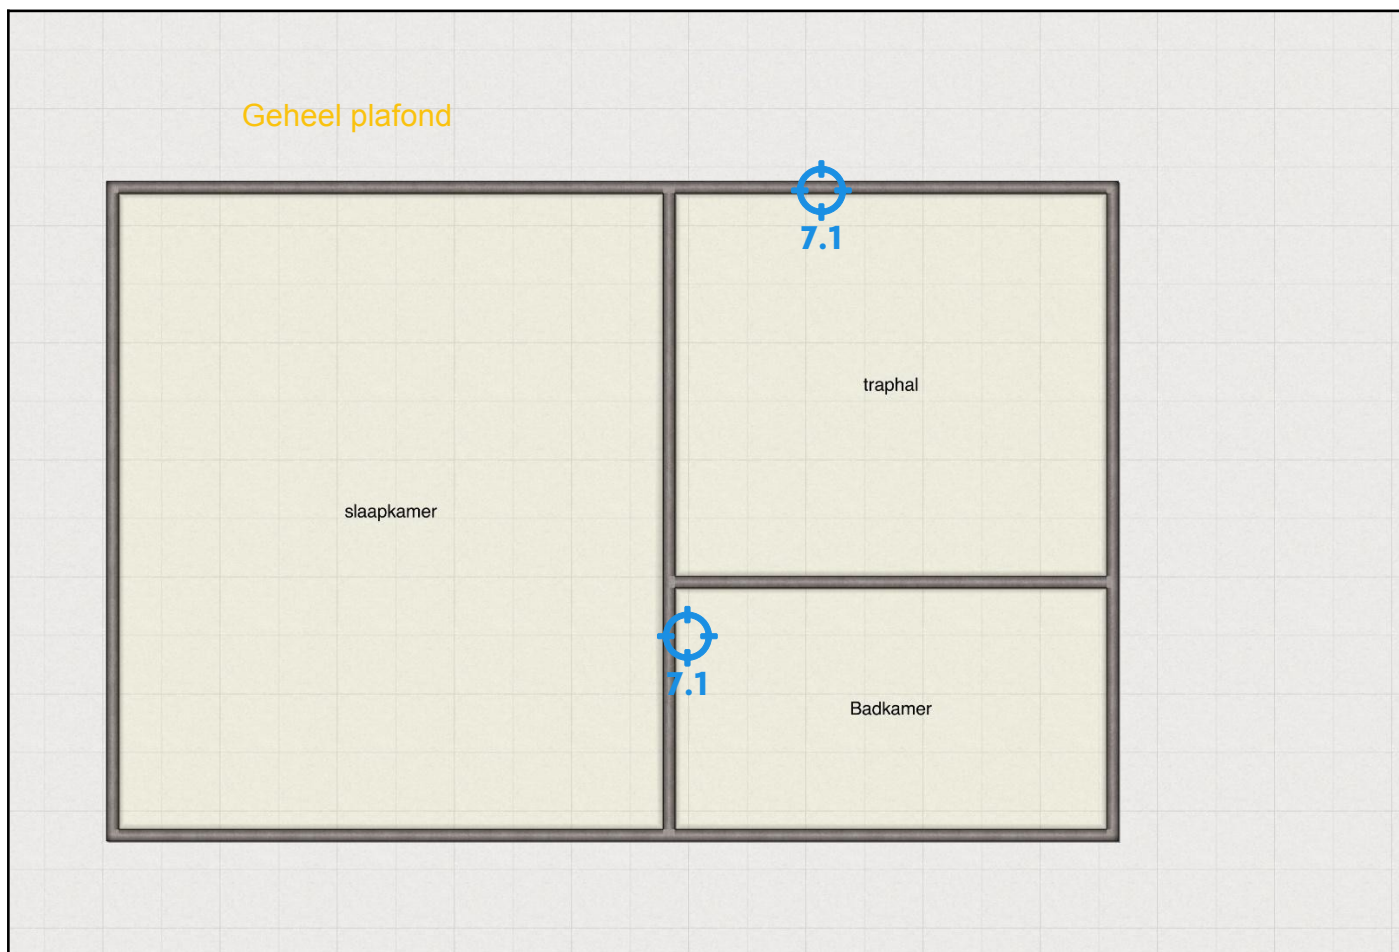
Plan 1.7: 2e verdiep

Beschrijving	Type	Actie
4. Plafonds bestaande uit voorzetpanelen	Advies	-
7. Pleisterwerk wanden	Geen asbest	-
7.1 Code: ID01	Mengmonster	-

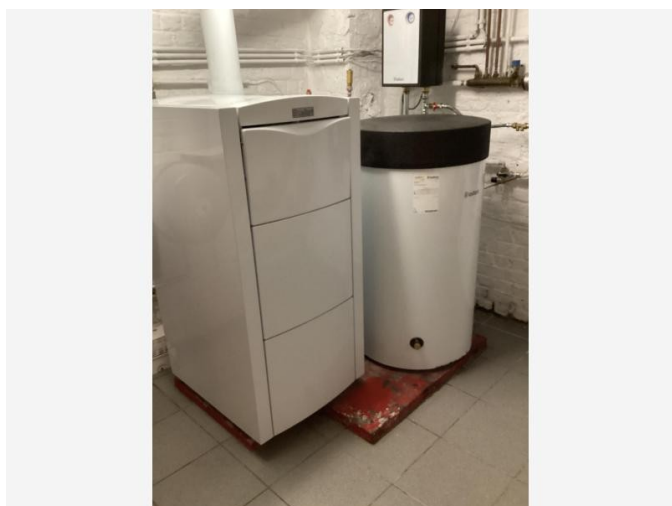
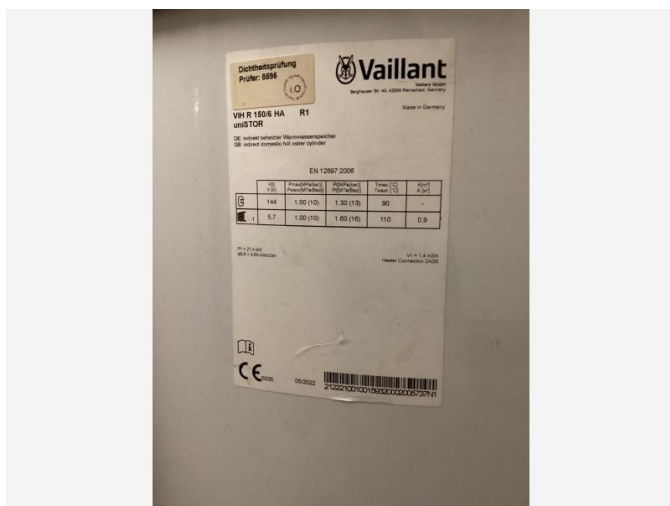
Beschrijving	Notitie	Terug te vinden op plannen
Fiche 9: CV-ketel (niet verdacht)	De CV-ketel (dichtingen, isolerend materiaal) is niet asbestverdacht.	-
Fiche 10: Dakbedekking bestaande uit pannen (niet verdacht)	De dakbedekking is niet-asbestverdacht.	-
Fiche 11: Kit aan de ramen	De kit aan de ramen is niet asbestverdacht. Alle ramen werden gecontroleerd.	-
