# Asbestinventarisatetest

Romeins Kampstraat 4, 3630 Maasmechelen

Attestnummer : 20240414-000117.000

Uitgegeven op : 14.04.2024

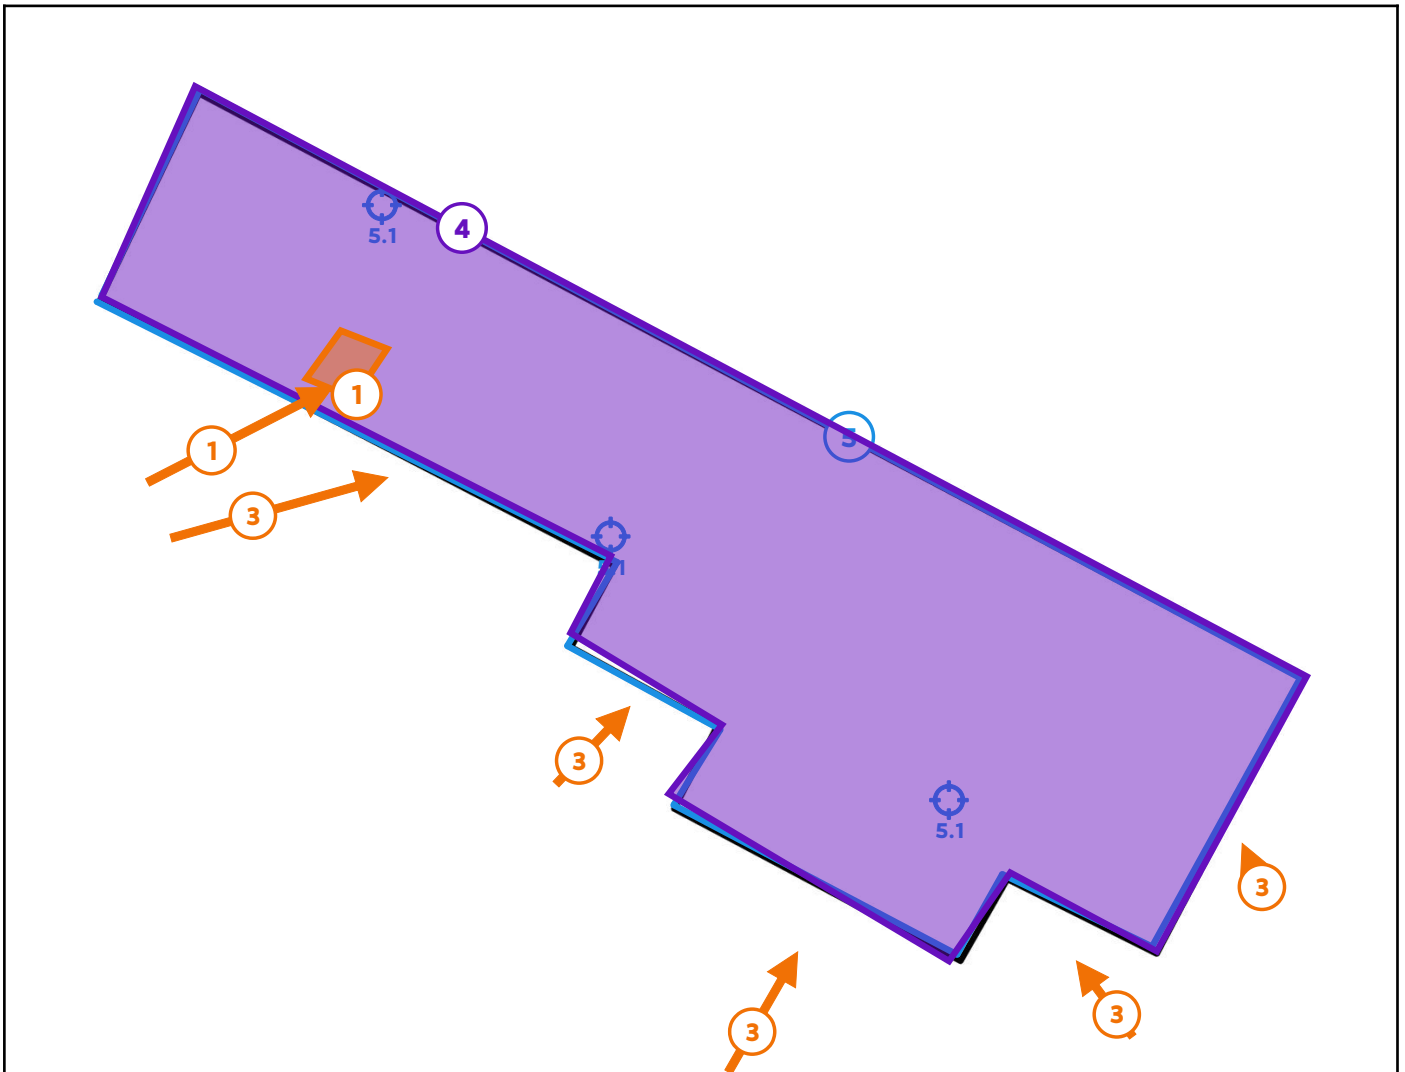
## Plan 1.2: Verdiep 0

Beschrijving	Type	Actie
1. rookgaskanaal	Asbestmateriaal	<a href="#">Verwijderen</a>
3. Mastiek Aluminium Raam	Asbestmateriaal	<a href="#">Verwijderen</a>
4. plafond hout	Advies	-
5. Pleisterwerk muur	Geen asbest	-
5.1 Code: 1	Mengmonster	-

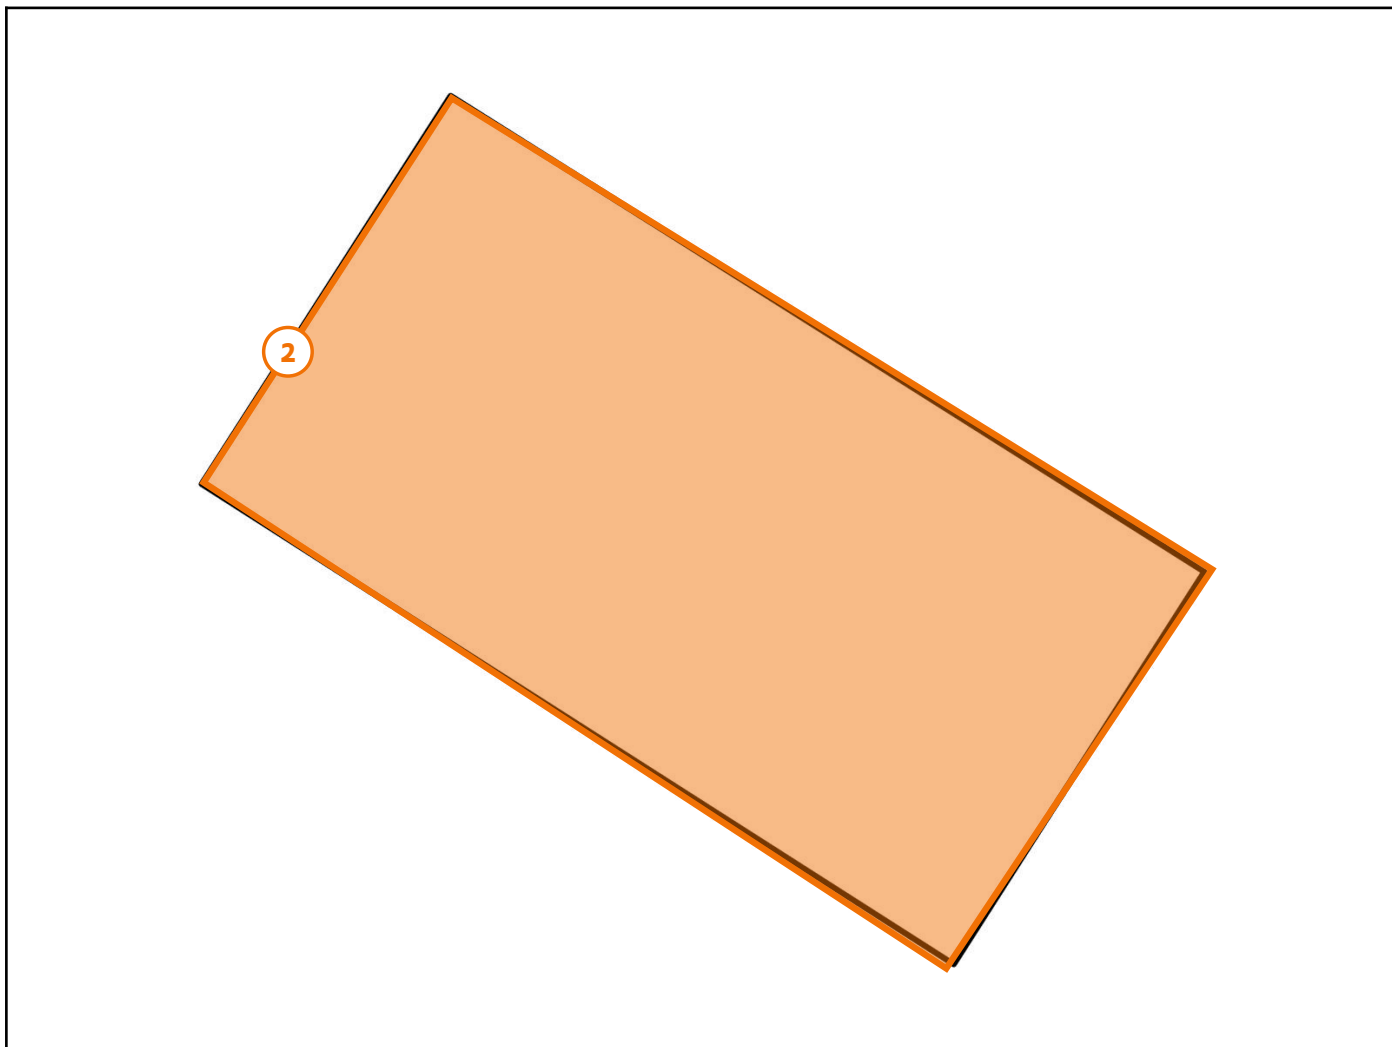
## Plan 3.1: Bijgebouw plan

Beschrijving	Type	Actie
2. Golfplaten	Asbestmateriaal	<a href="#">Verwijderen</a>
