# Asbestinventarisatetest

Kanaalstraat 46, 3680 Maaseik

Attestnummer : 20240801-000009.000

Uitgegeven op : 01.08.2024

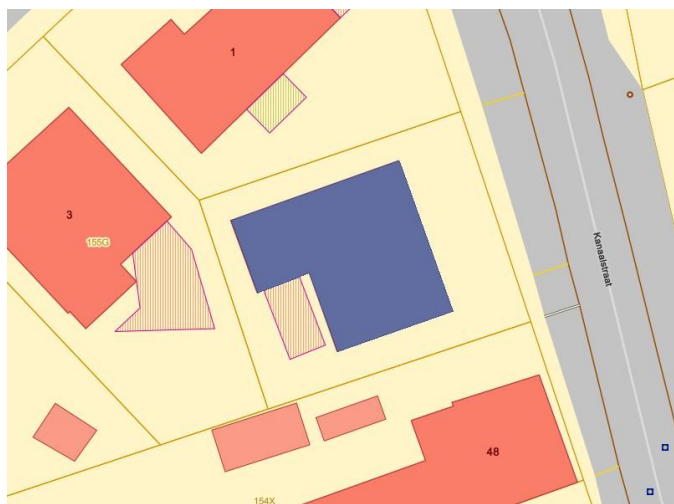
## Zone 1: Hoofdgebouw

**1 Asbestmateriaal**

**4 Geen asbest**

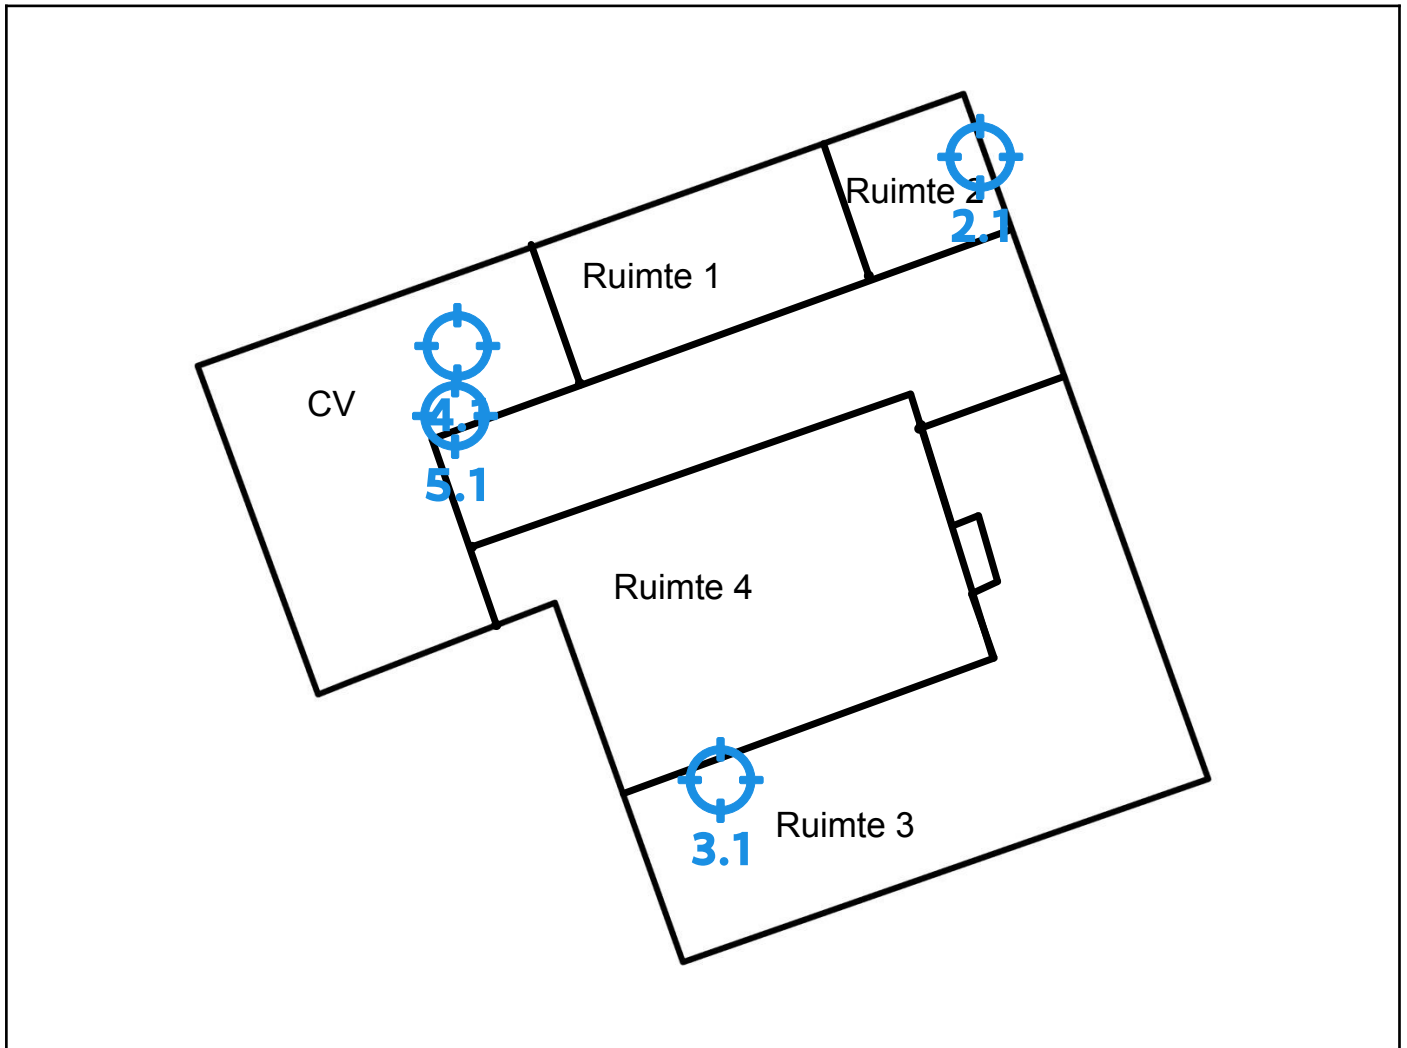
# Plan 1.1: Kelder

Beschrijving	Type	Actie
2. Mastiek raam	Geen asbest	-
2.1 Code: P01	Puntmonster	-
3. Leidingsisolatie gips + karton recht	Geen asbest	-
3.1 Code: MM03	Mengmonster	-
4. Pleister plafond	Geen asbest	-
4.1 Code: MM02	Mengmonster	-
5. Pleister wand	Geen asbest	-

5.1 Code: MM01	Mengmonster	-
----------------	-------------	---

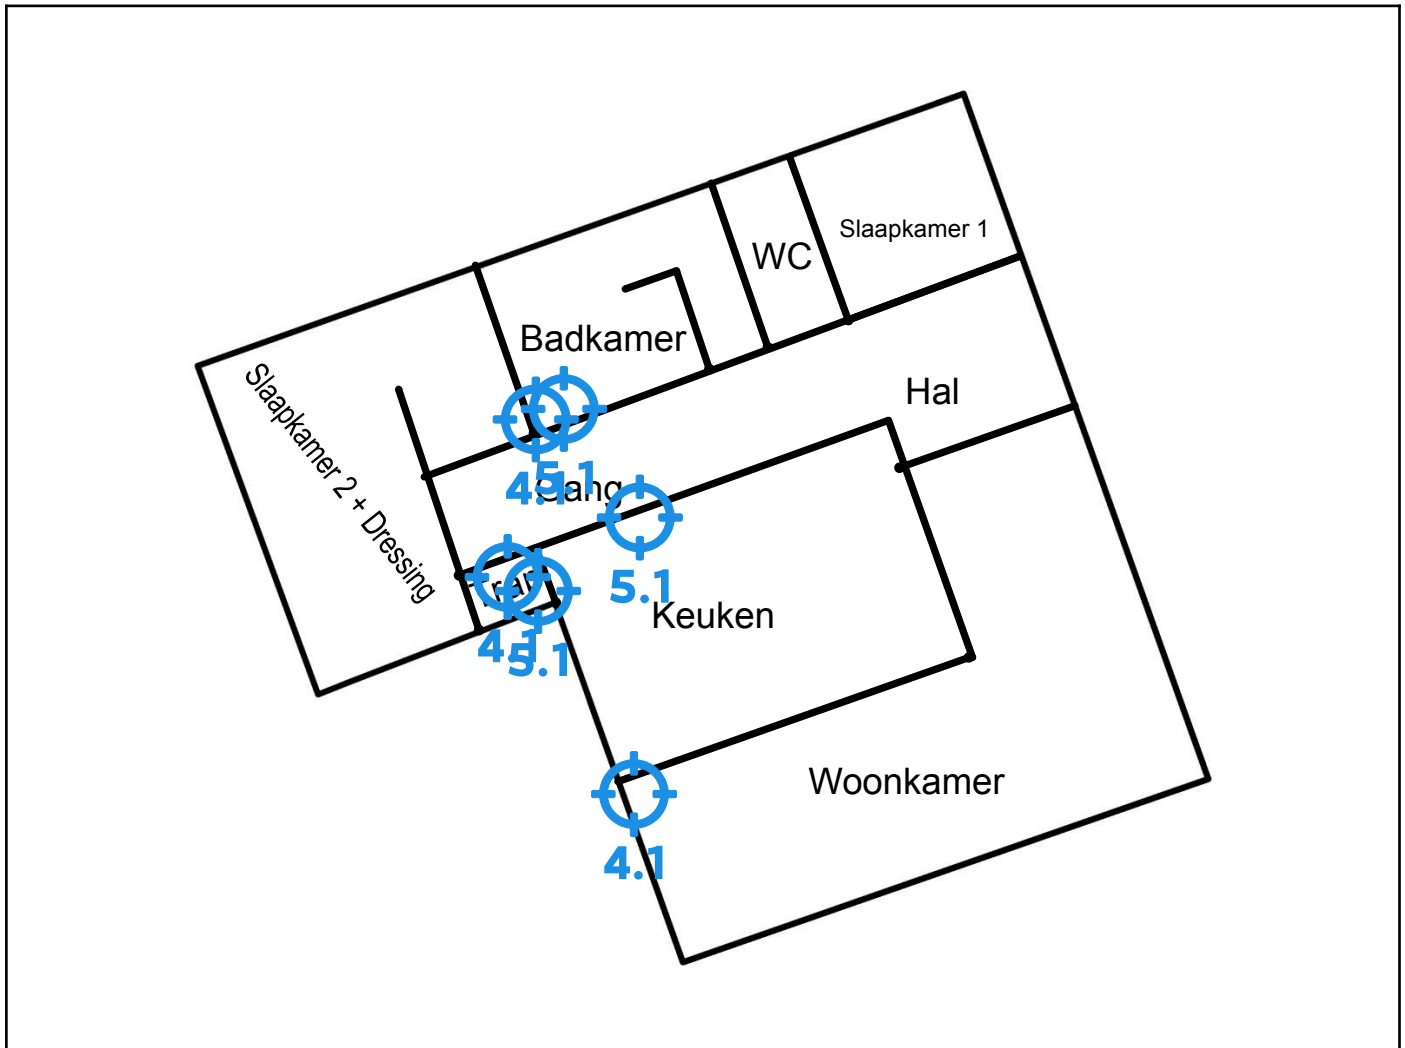
## Plan 1.2: Gelijkvloers

Beschrijving	Type	Actie
4. Pleister plafond	Geen asbest	-
4.1 Code: MM02	Mengmonster	-
5. Pleister wand	Geen asbest	-
5.1 Code: MM01	Mengmonster	-
