Asbestinventarisatetest

Thijsstraat 5, 3960 Bree

Attestnummer : 20230620-000117.000

Uitgegeven op : 20.06.2023

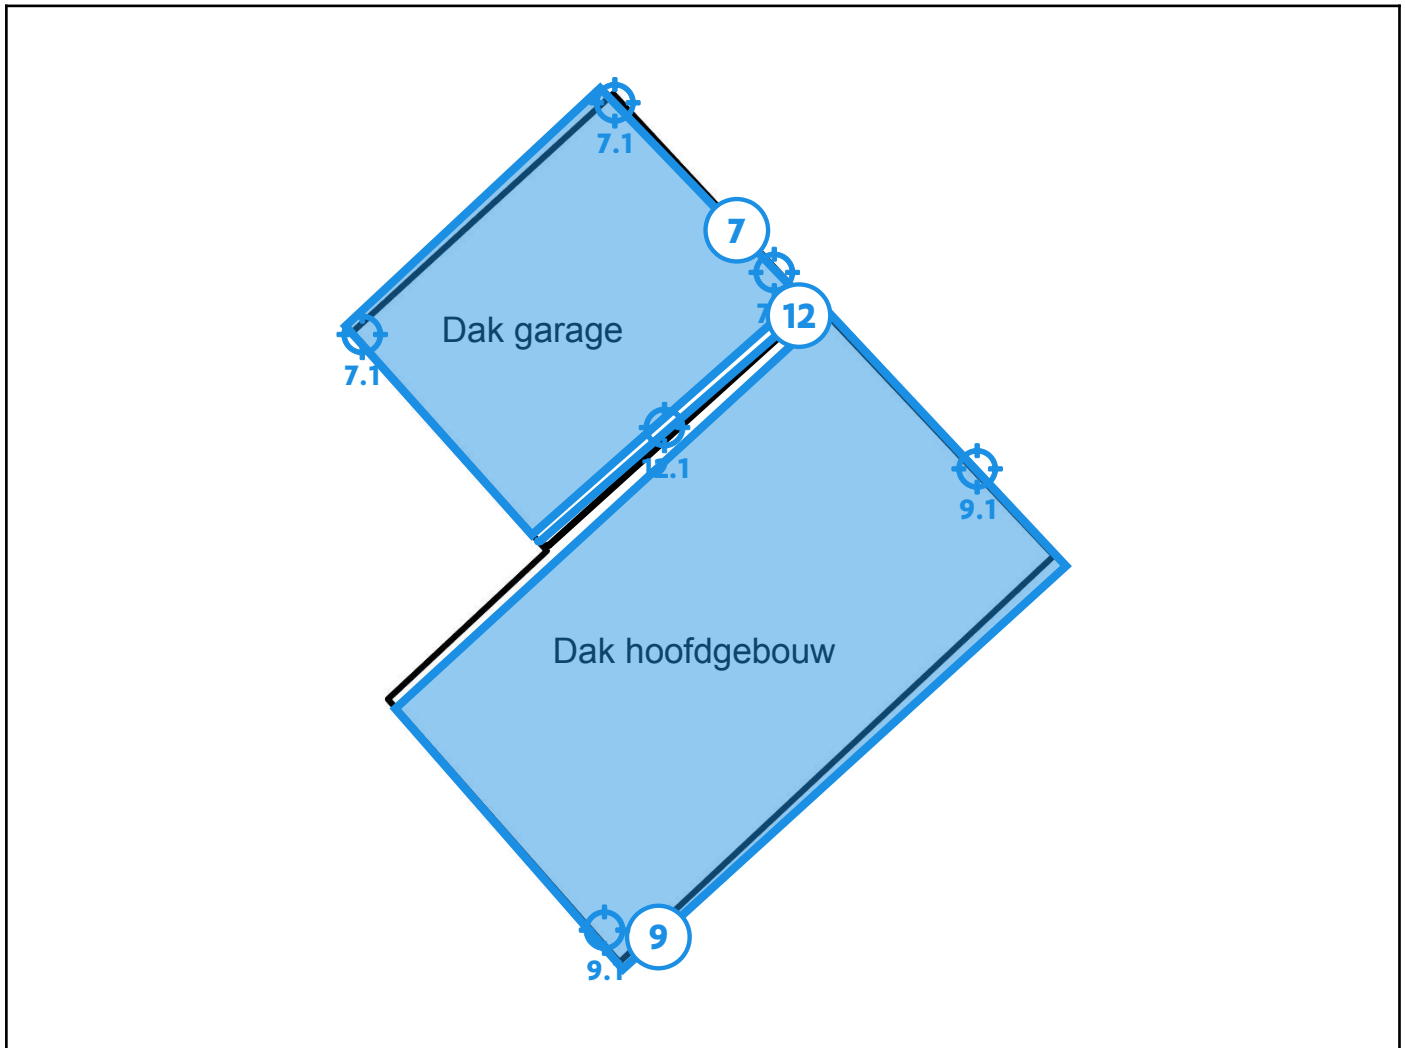
Plan 1.1: Hoofdgebouw plan

Beschrijving	Type	Actie
7. Roofing bijgebouw	Geen asbest	-
7.1 Code: M6	Mengmonster	-
9. Roofing hoofdgebouw	Geen asbest	-
9.1 Code: M4	Mengmonster	-
12. Kitrand dak	Geen asbest	-
12.1 Code: M7	Mengmonster	-

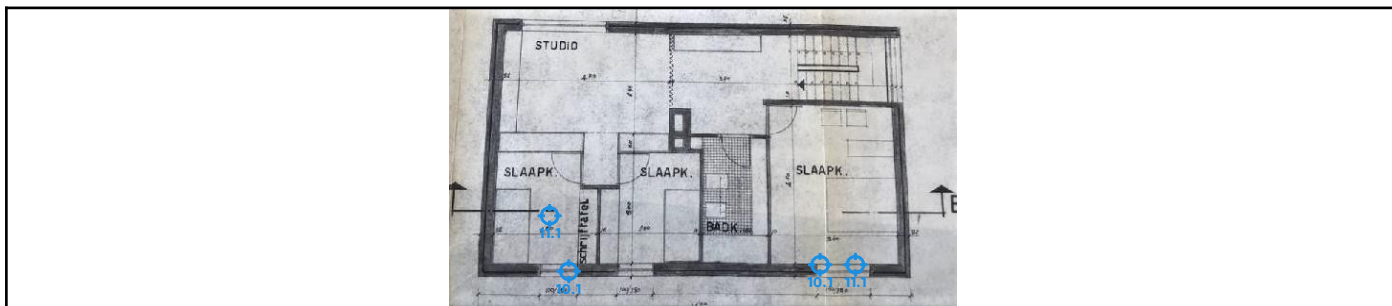
Plan 1.3: Verdiep 1

Beschrijving	Type	Actie
10. Pleisterwerk muur	Geen asbest	-
10.1 Code: M1	Mengmonster	-
11. Pleisterwerk plafond	Geen asbest	-
11.1 Code: M2	Mengmonster	-
