Asbestinventarisatetest

Koningin Astridlaan 94, 3680 Maaseik

Attestnummer : 20260430-000086.000

Niet-asbestveilig

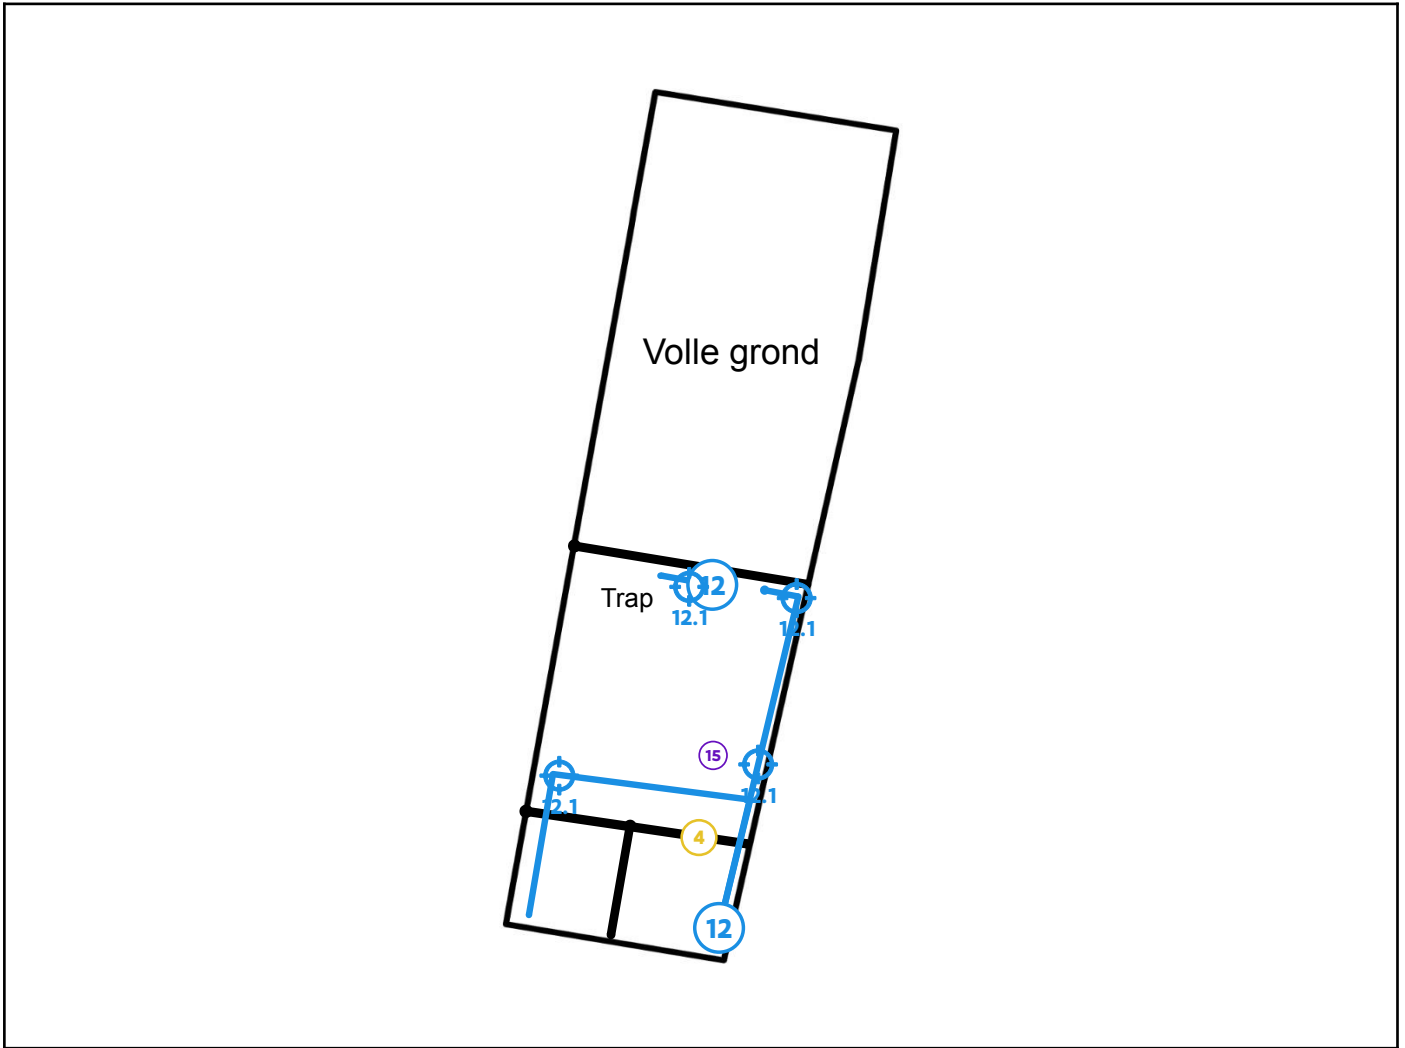
Plan 1.1: Kelder

Beschrijving	Type	Actie
4. Bakeliet schakelaar(s)	Asbestmateriaal	Zorgvuldig beheren
12. Leidingisolatie kelder	Geen asbest	-
12.1 Code: 2600739-4	Mengmonster	-
15. Dichting stookketel	Overige ruimte of materiaal	-

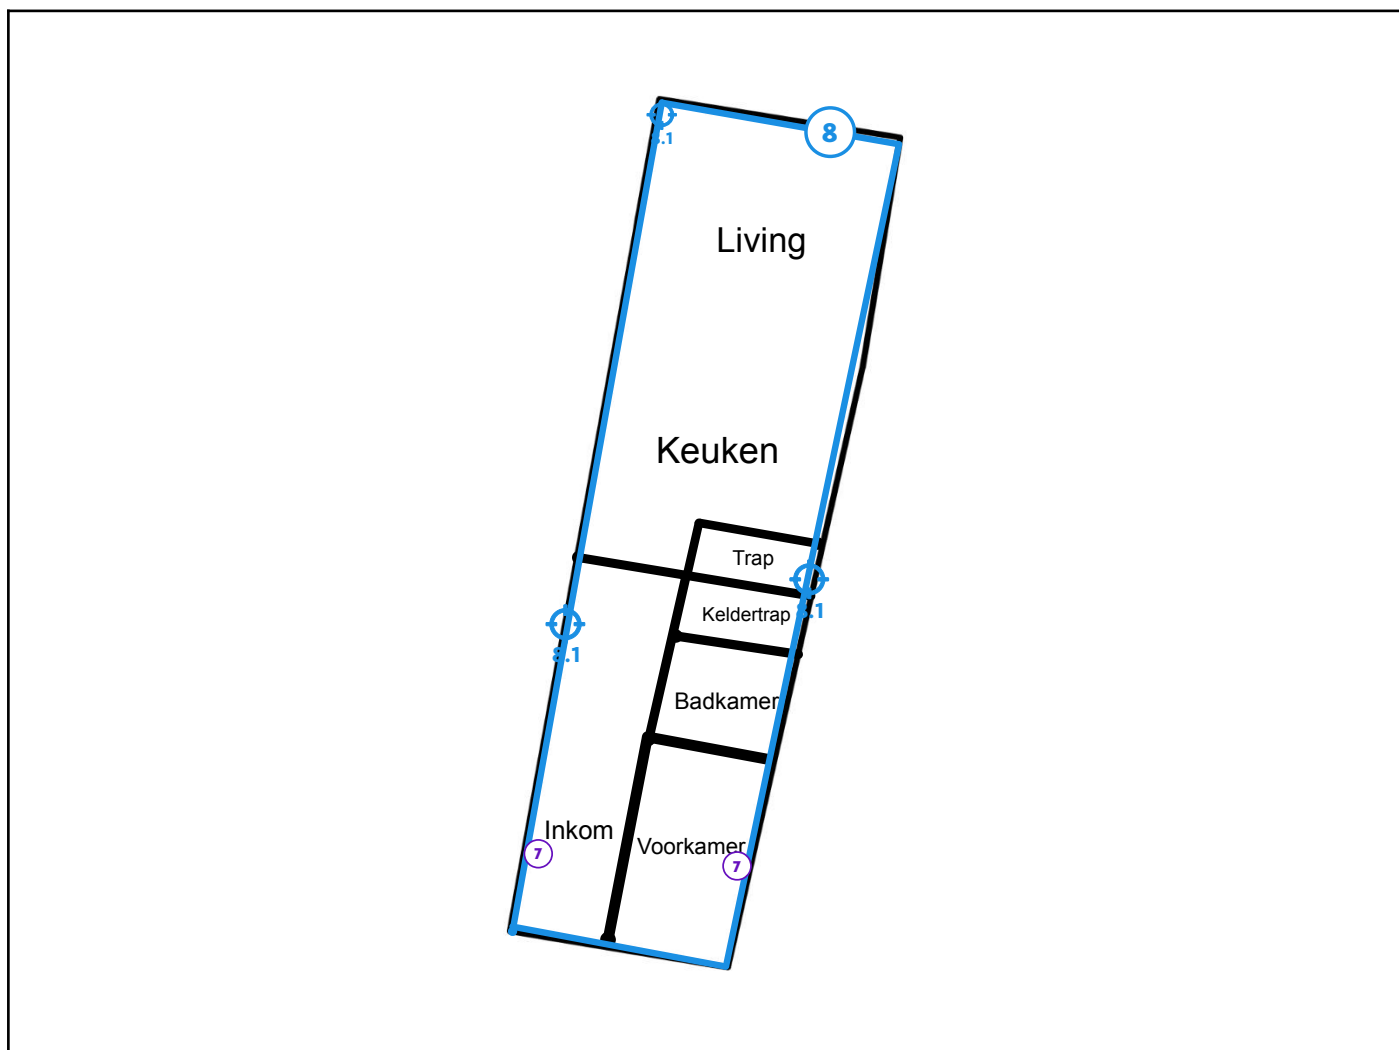
Plan 1.2: Gelijkvloers

Beschrijving	Type	Actie
7. Dichtingen radiatoren	Advies	-
8. Pleisterwerk muren	Geen asbest	-
8.1 Code: 2600739-1	Mengmonster	-

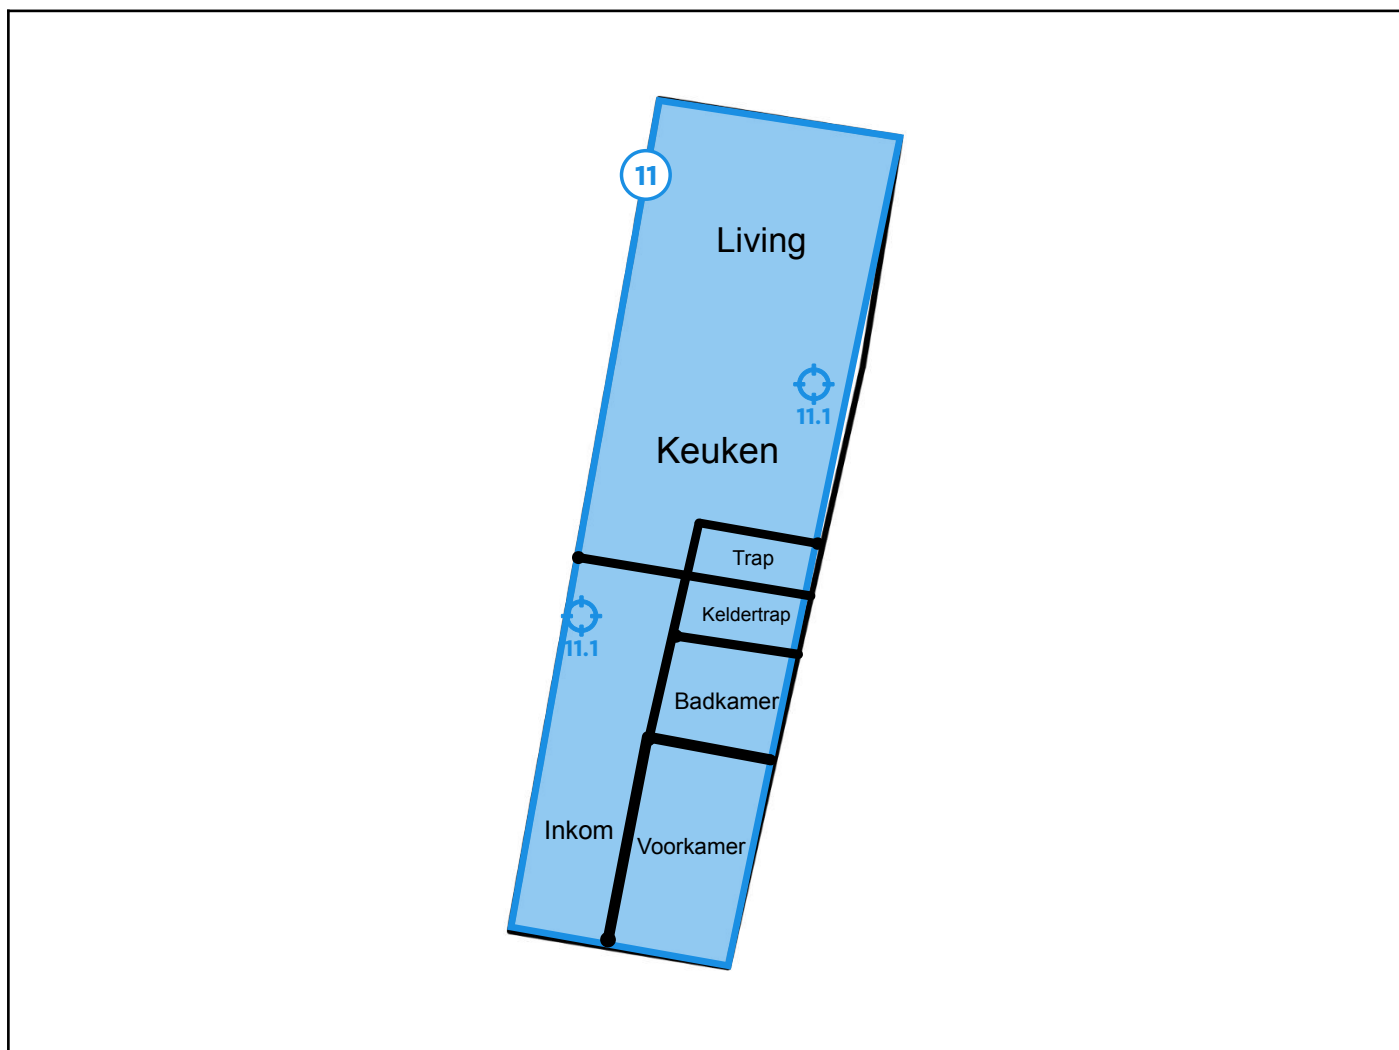
Plan 1.3: Gelijkvloers

Beschrijving	Type	Actie
11. Pleisterwerk plafonds	Geen asbest	-
11.1 Code: 2600739-2	Mengmonster	-

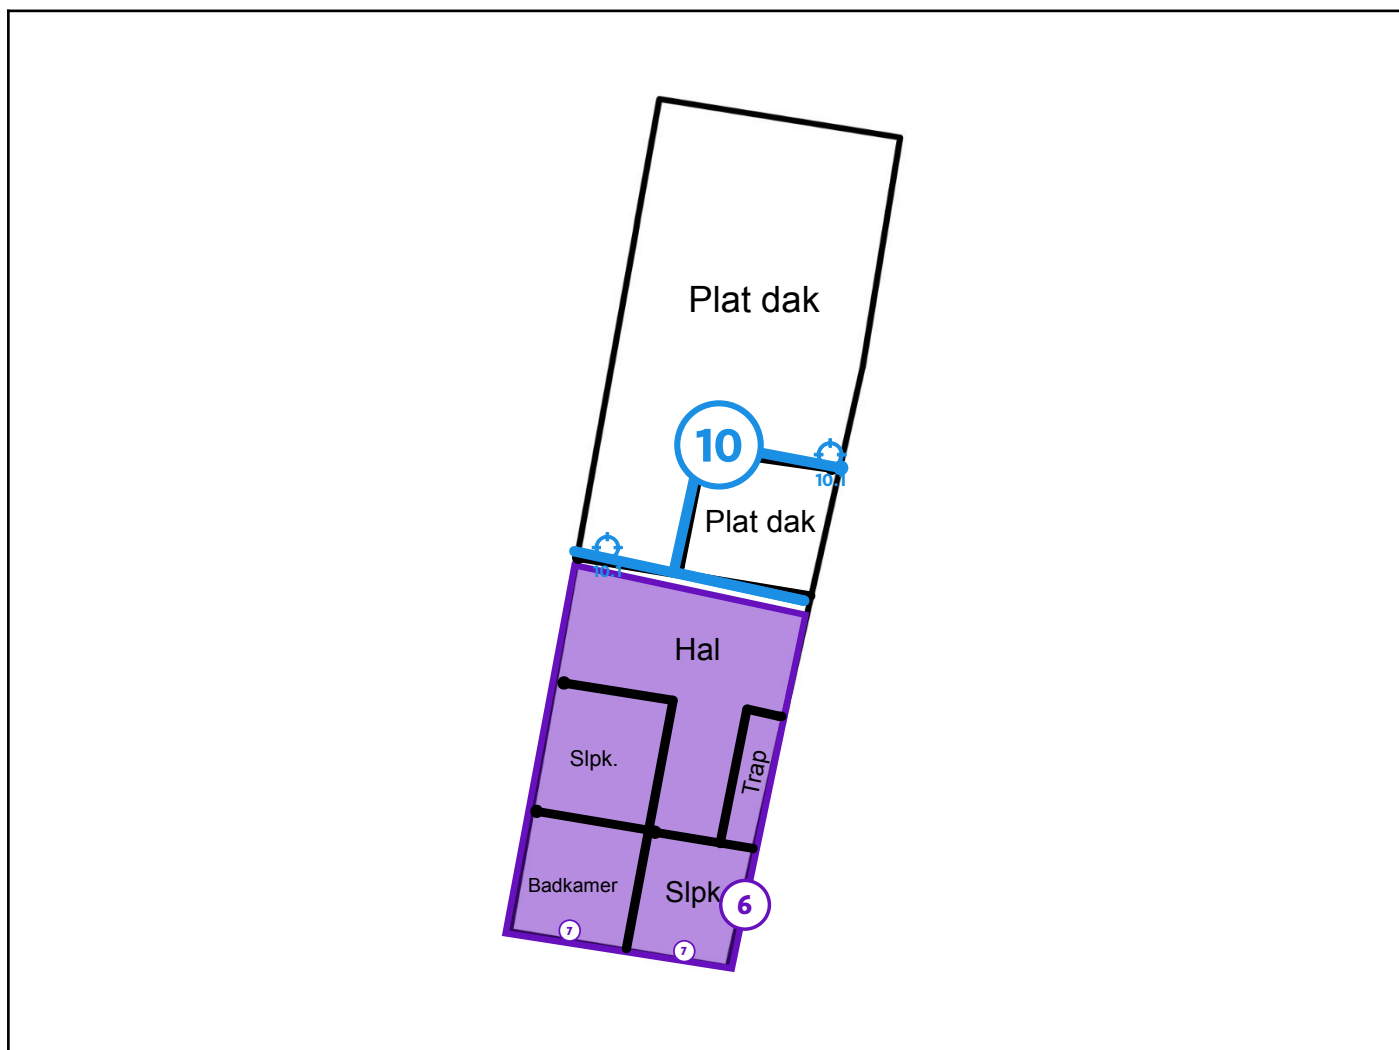
Plan 1.4: 1ste verdieping

Beschrijving	Type	Actie
6. Plafonds uit niet-asbestverdacht materiaal	Advies	-
7. Dichtingen radiatoren	Advies	-
10. Bezetting achtergevel	Geen asbest	-
10.1 Code: 2600739-7	Mengmonster	-

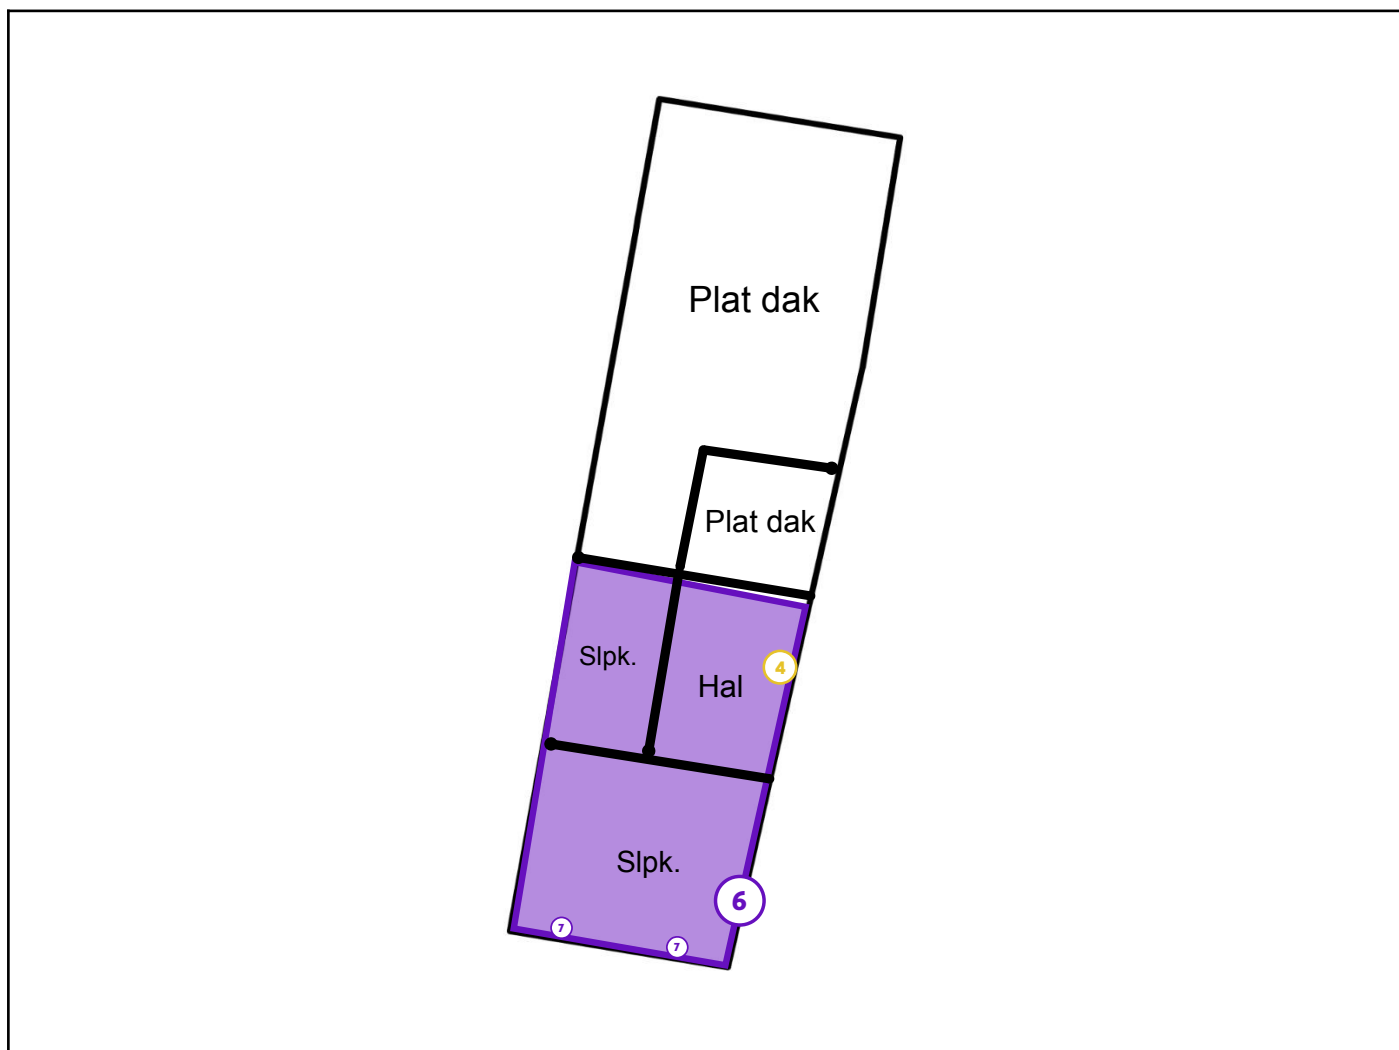
Plan 1.5: 2de verdieping

Beschrijving	Type	Actie
4. Bakeliet schakelaar(s)	Asbestmateriaal	Zorgvuldig beheren
6. Plafonds uit niet-asbestverdacht materiaal	Advies	-
7. Dichtingen radiatoren	Advies	-

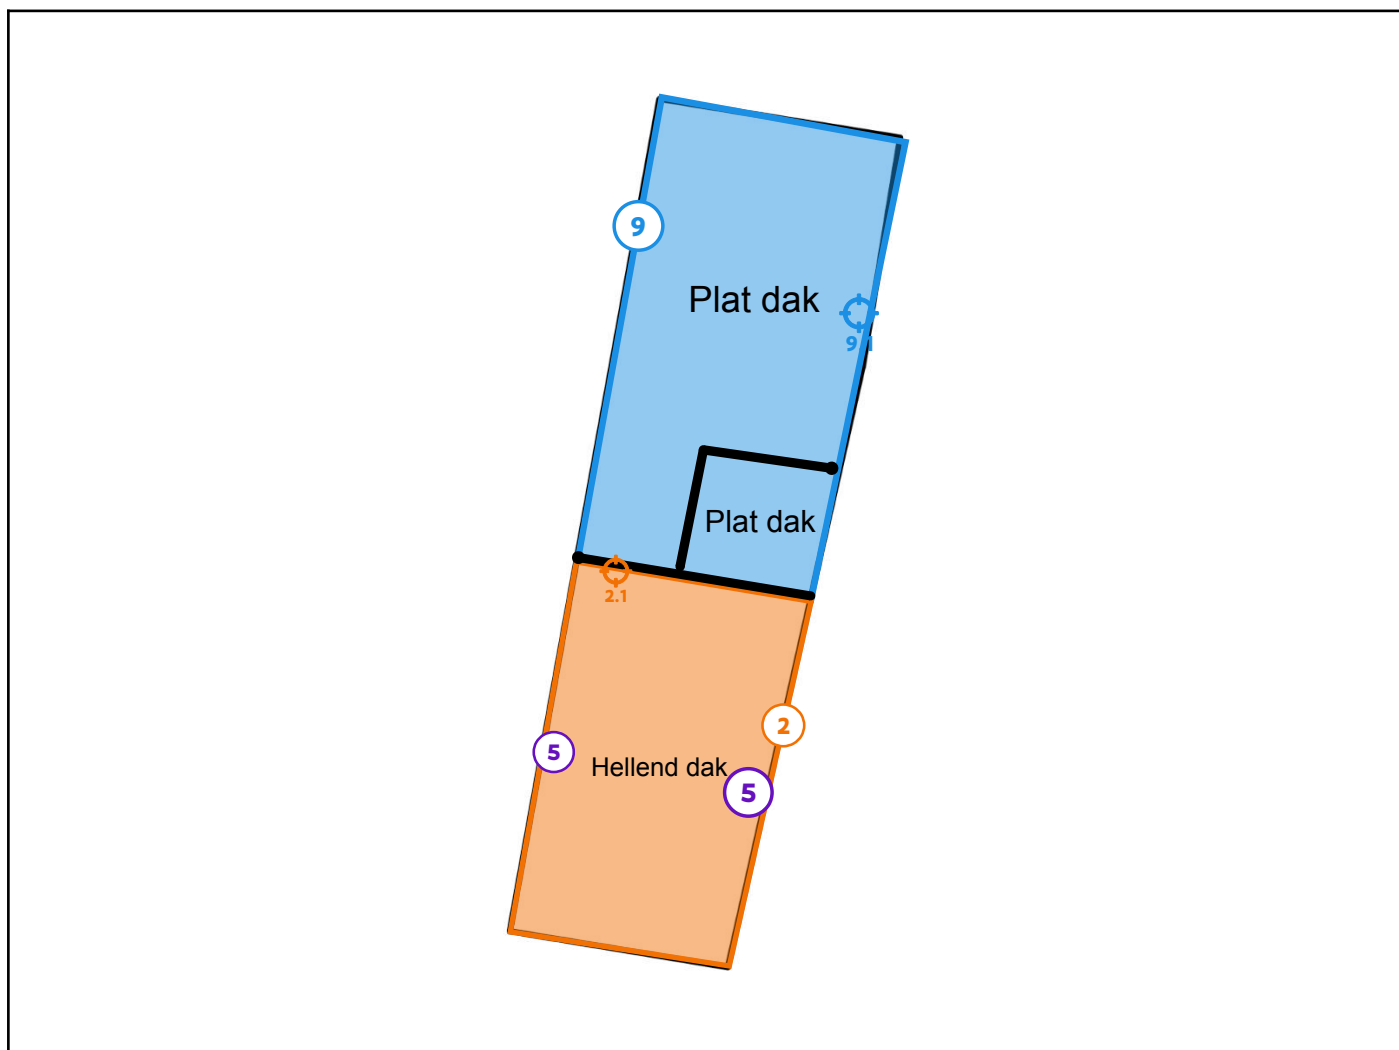
Plan 1.6: Dak

Beschrijving	Type	Actie
2. Leien dak	Asbestmateriaal	Verwijderen
2.1 Code: 2600739-6	Puntmonster	-
5. Schoorsteen rookgaskanaal	Beperking	-
9. Roofing plat dak	Geen asbest	-
9.1 Code: 2600739-5	Puntmonster	-

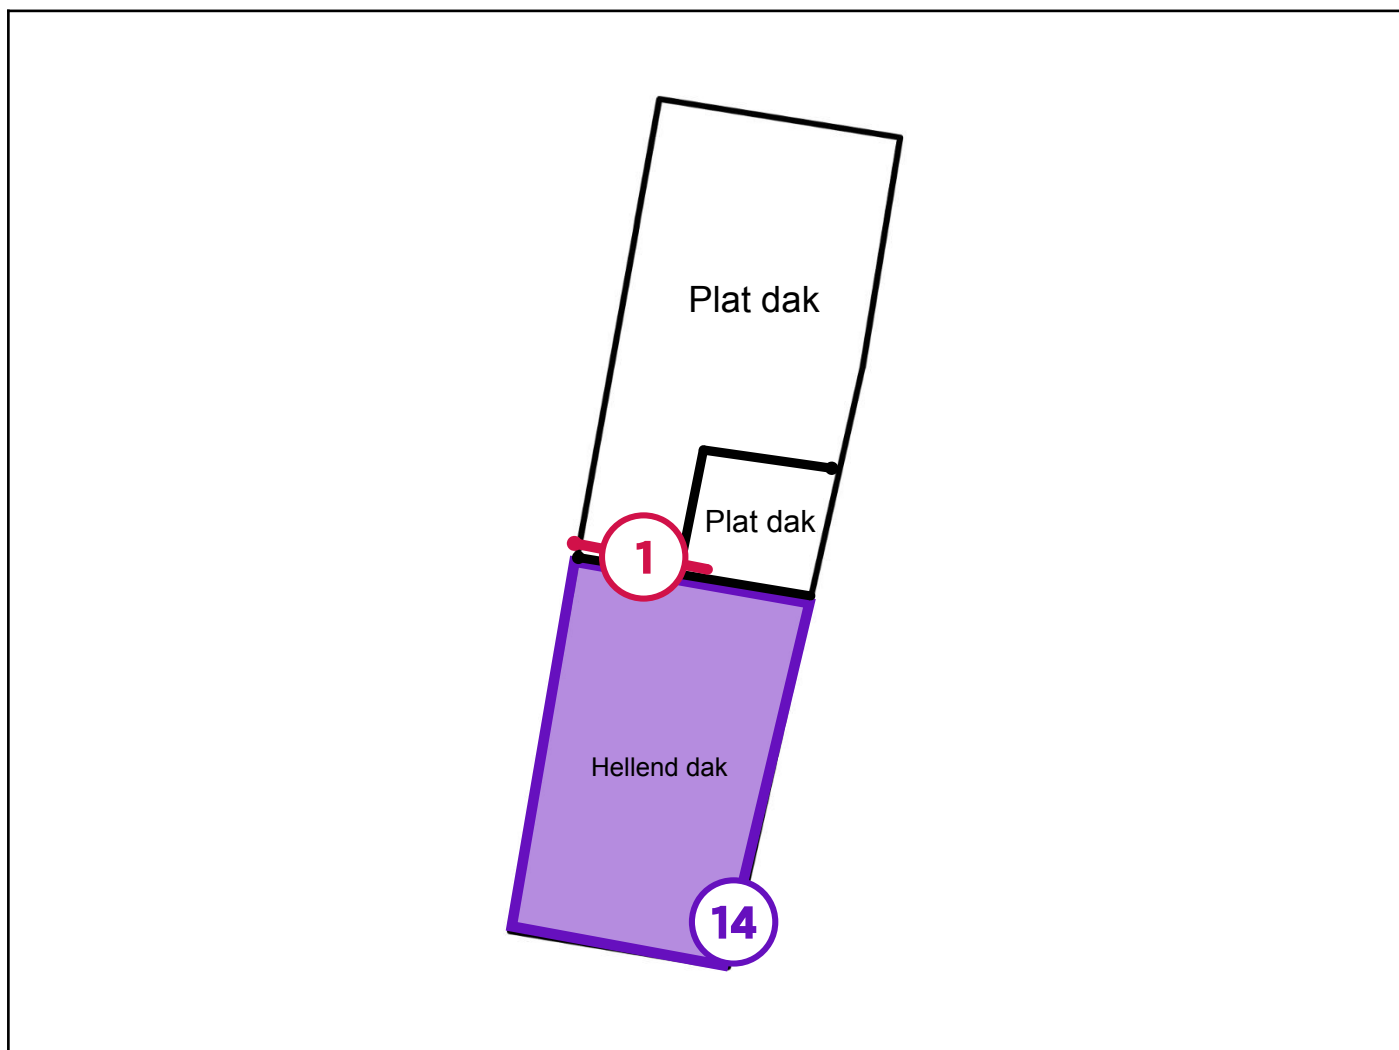
Plan 1.7: Dak

Beschrijving	Type	Actie
1. Slib in dakgoot	Asbestmateriaal	Dringend verwijderen
14. Onderdak houten platen	Overige ruimte of materiaal	-

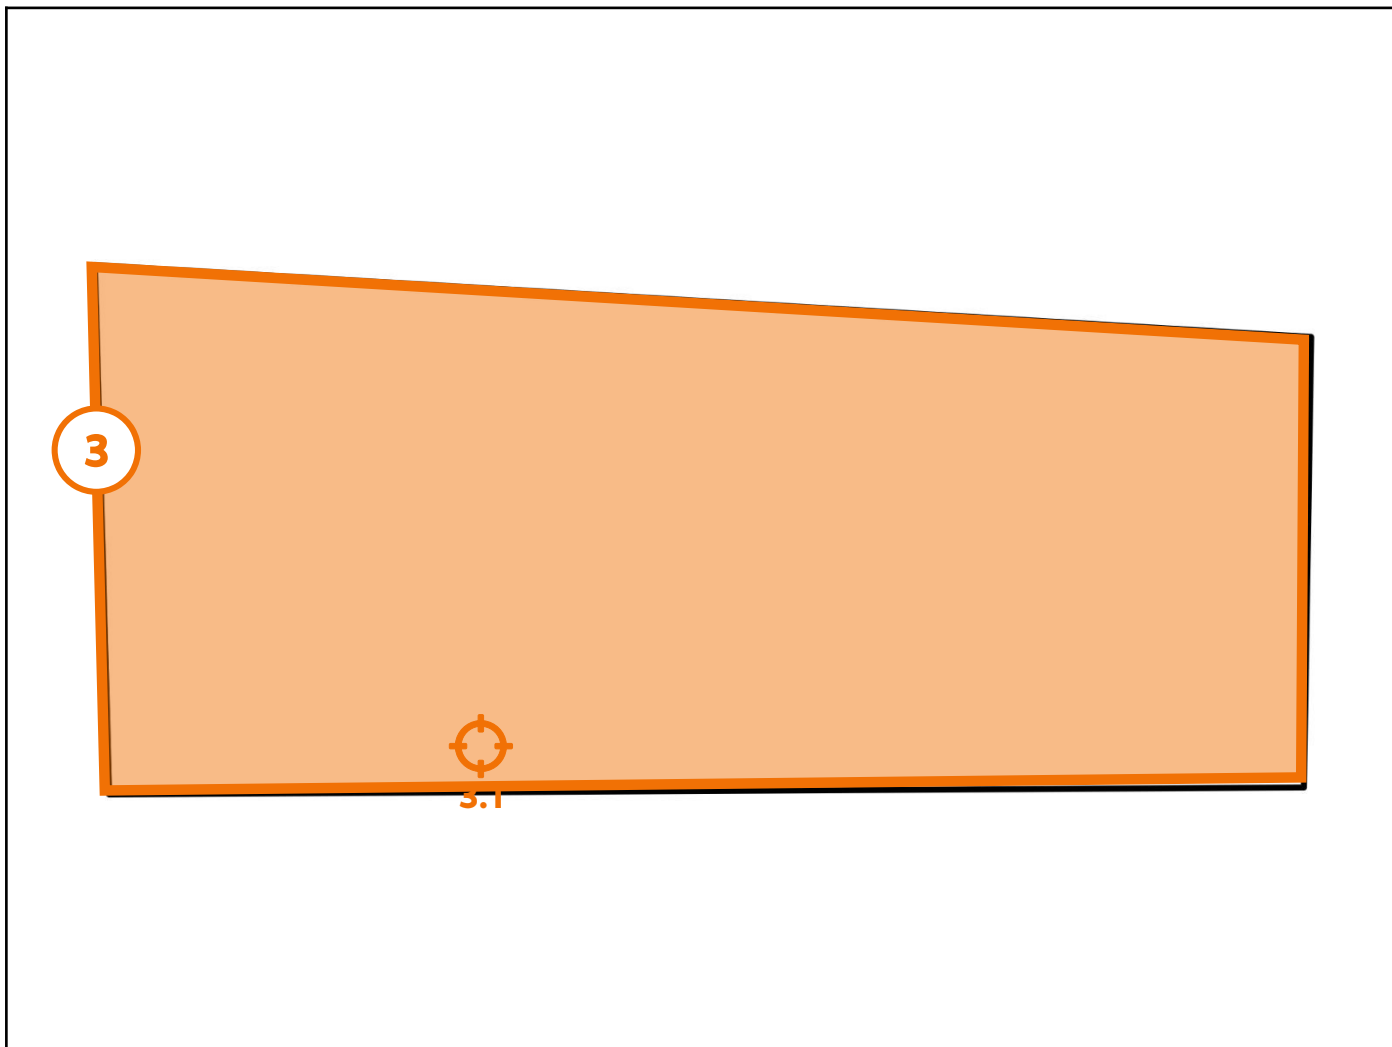
Plan 2.1: Tuinhuis plan

Beschrijving	Type	Actie
3. Golfplaat dak tuinhuis	Asbestmateriaal	Verwijderen
3.1 Code: 2600739-3	Puntmonster	-
