Asbestinventarisatetest

Bokrijklaan 4, 3600 Genk

Attestnummer : 20240320-000500.000

Niet-asbestveilig

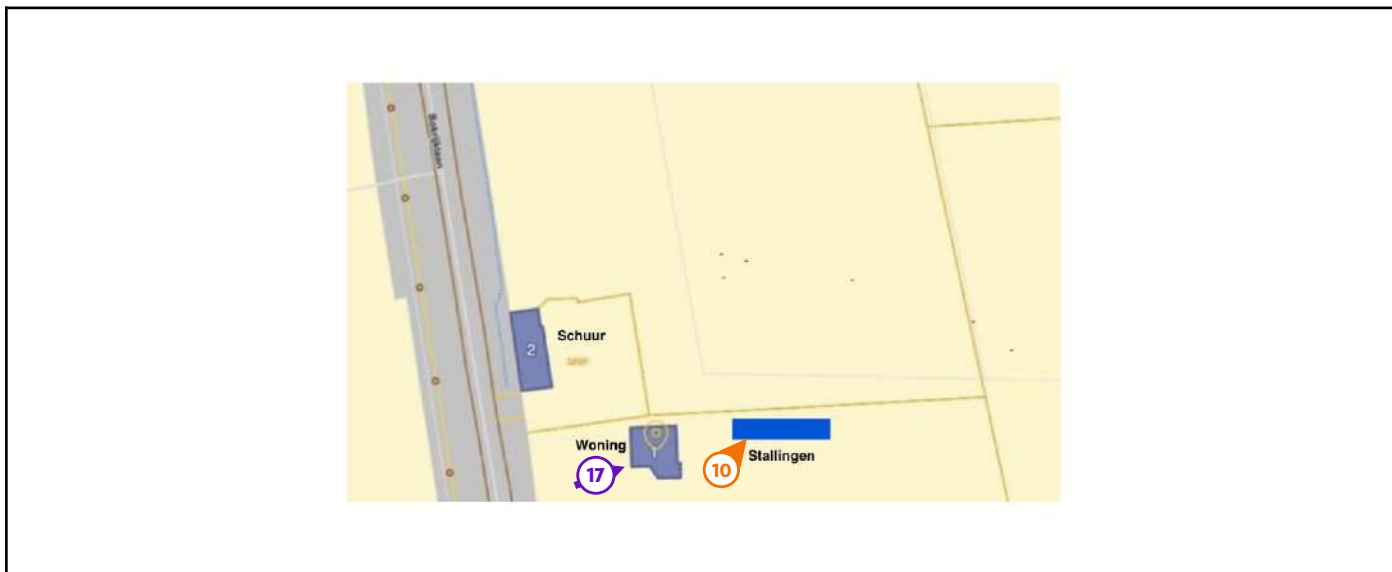
Plan 1.1: Inplanting gebouwen op percelen

Beschrijving	Type	Actie
10. Asbestcement schouwbuis en schouwpot	Asbestmateriaal	Verwijderen
17. Onderdak woning niet asbesthoudend	Advies	-

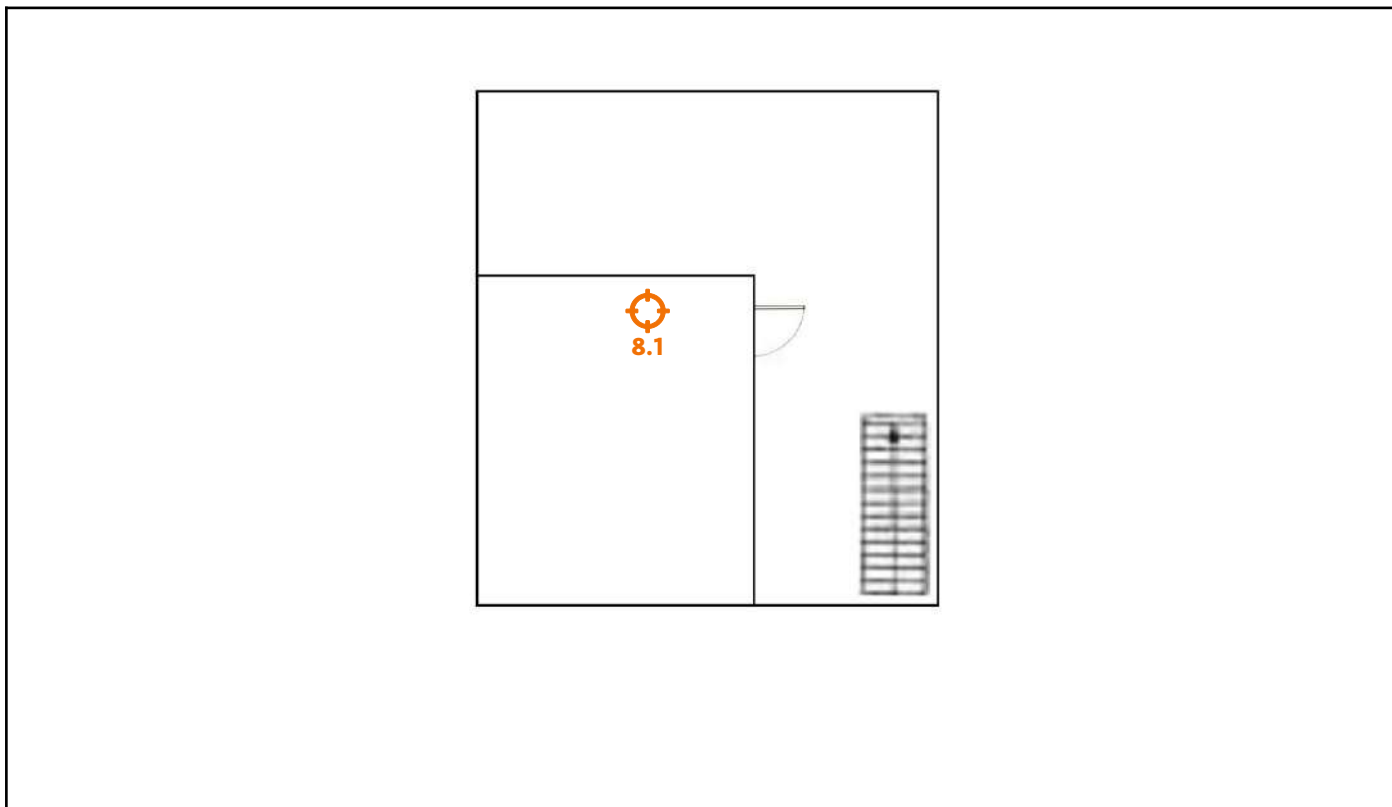
Plan 1.2: Woning kelder

Beschrijving	Type	Actie
8. Asbesthoudende gipsisolatie leidingen	Asbestmateriaal	Verwijderen
8.1 Code: 12	Mengmonster	-

21.1 Code: 7	Puntmonster	-
22. Pleisterwerk plafonds	Geen asbest	-
22.1 Code: 14	Mengmonster	-
27. Pleisterwerk muren	Geen asbest	-
27.1 Code: 13	Mengmonster	-
31. Dichtingskoord tussen elementen schouw	Geen asbest	-
31.1 Code: 9	Puntmonster	-

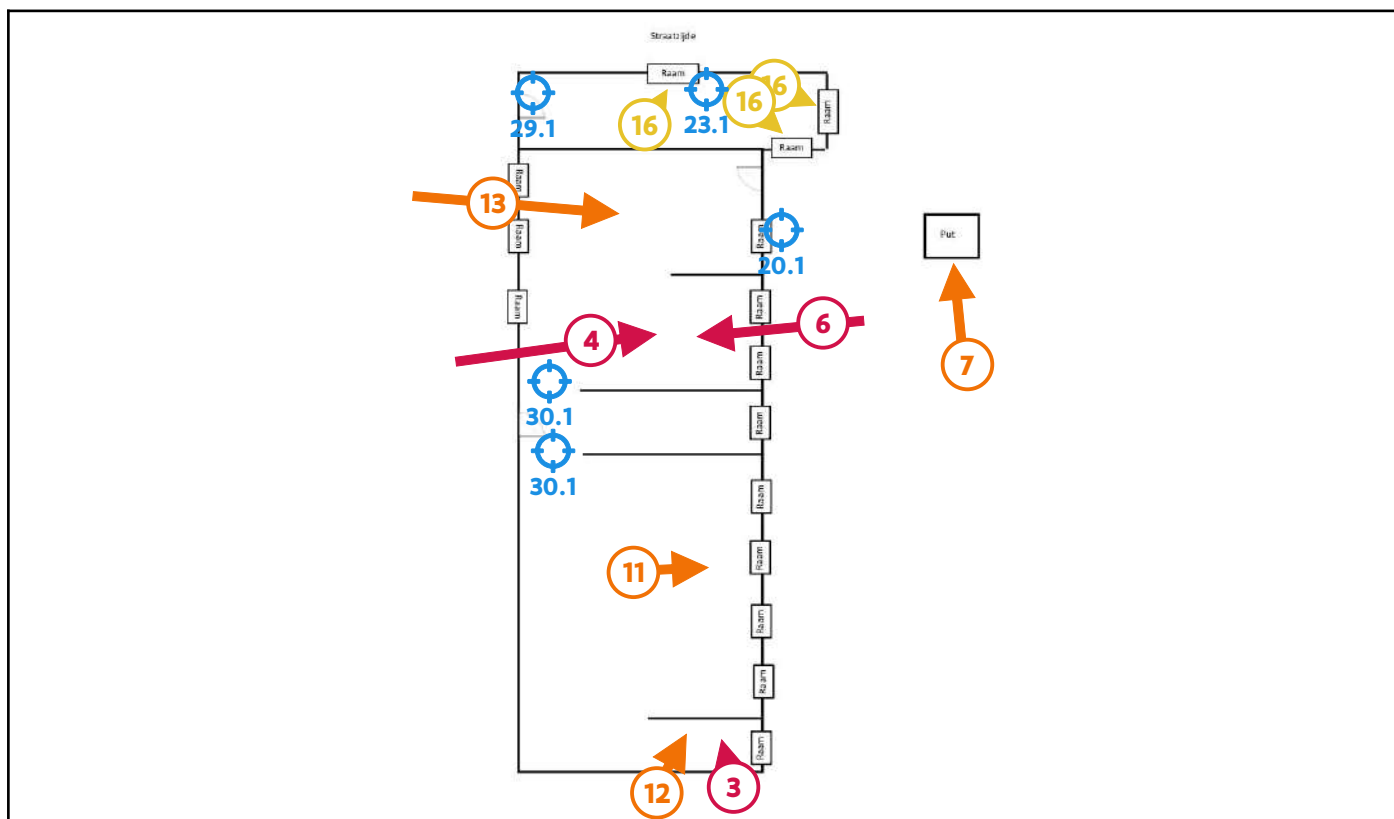
Plan 1.6: Stallingen

Beschrijving	Type	Actie
3. Brokstukken van de asbestcement platen (menuiserie)	Asbestmateriaal	Dringend verwijderen
4. Brokstukken van de asbestcement platen (menuiserie)	Asbestmateriaal	Dringend verwijderen
6. Asbestcement platen (menuiserie) boven het vals plafond	Asbestmateriaal	Dringend verwijderen
7. Asbestcement golfplaten als dakbedekking put	Asbestmateriaal	Verwijderen
11. Asbesthoudende koord	Asbestmateriaal	Verwijderen
12. Asbestcement platen (menuiserie) als afwerking plafond	Asbestmateriaal	Verwijderen
13. Asbestcement platen (menuiserie) als afwerking plafond	Asbestmateriaal	Verwijderen

16. Asbestcement venstertabletten	Asbestmateriaal	Zorgvuldig beheren
20. Mastiek dichting raam - raamkader	Geen asbest	-
20.1 Code: 3	Puntmonster	-
23. Pleisterwerk muren	Geen asbest	-
23.1 Code: 5	Mengmonster	-
29. Vloertegels	Geen asbest	-
29.1 Code: 4	Puntmonster	-
30. Pleisterwerk muren stallingen	Geen asbest	-
30.1 Code: 6	Mengmonster	-

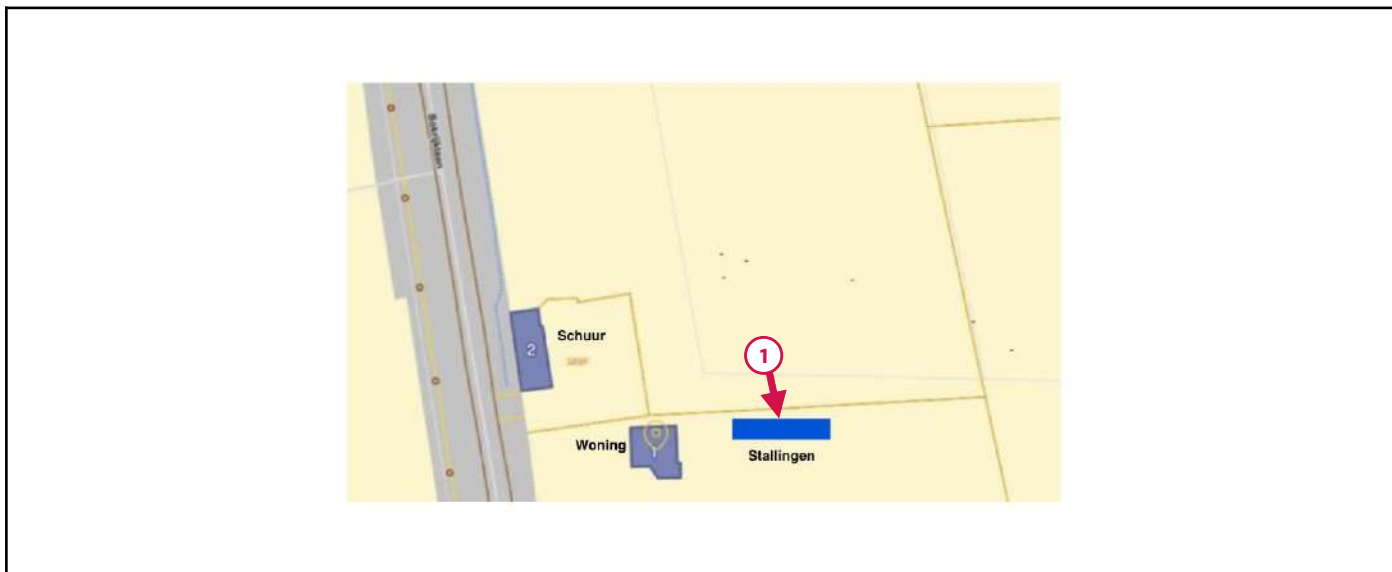
Plan 2.1: Inplanting gebouwen op percelen

Beschrijving	Type	Actie
1. Asbestcement golfplaten als dakbedekking op de stallingen	Asbestmateriaal	Dringend verwijderen

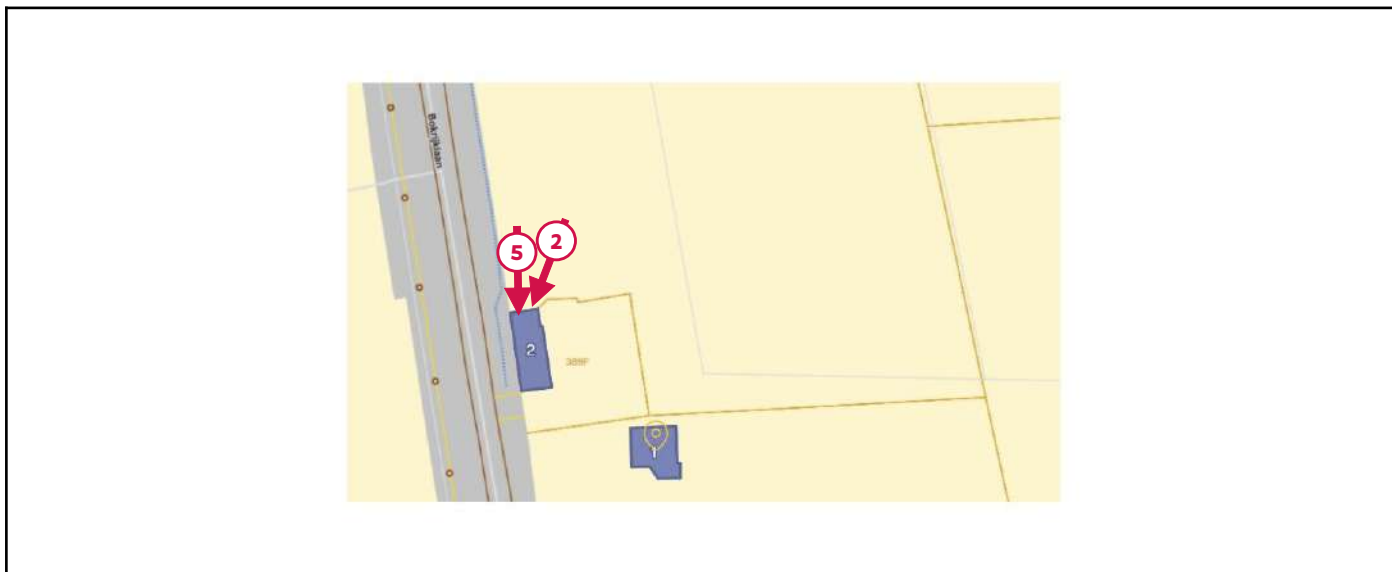
Plan 2.2: Inplanting

Beschrijving	Type	Actie
2. Asbestcement leien als gevelbekleding achtergevel schuur thv aanbouw	Asbestmateriaal	Dringend verwijderen
5. Asbestcement golfplaten op aanbouw achteraan schuur	Asbestmateriaal	Dringend verwijderen

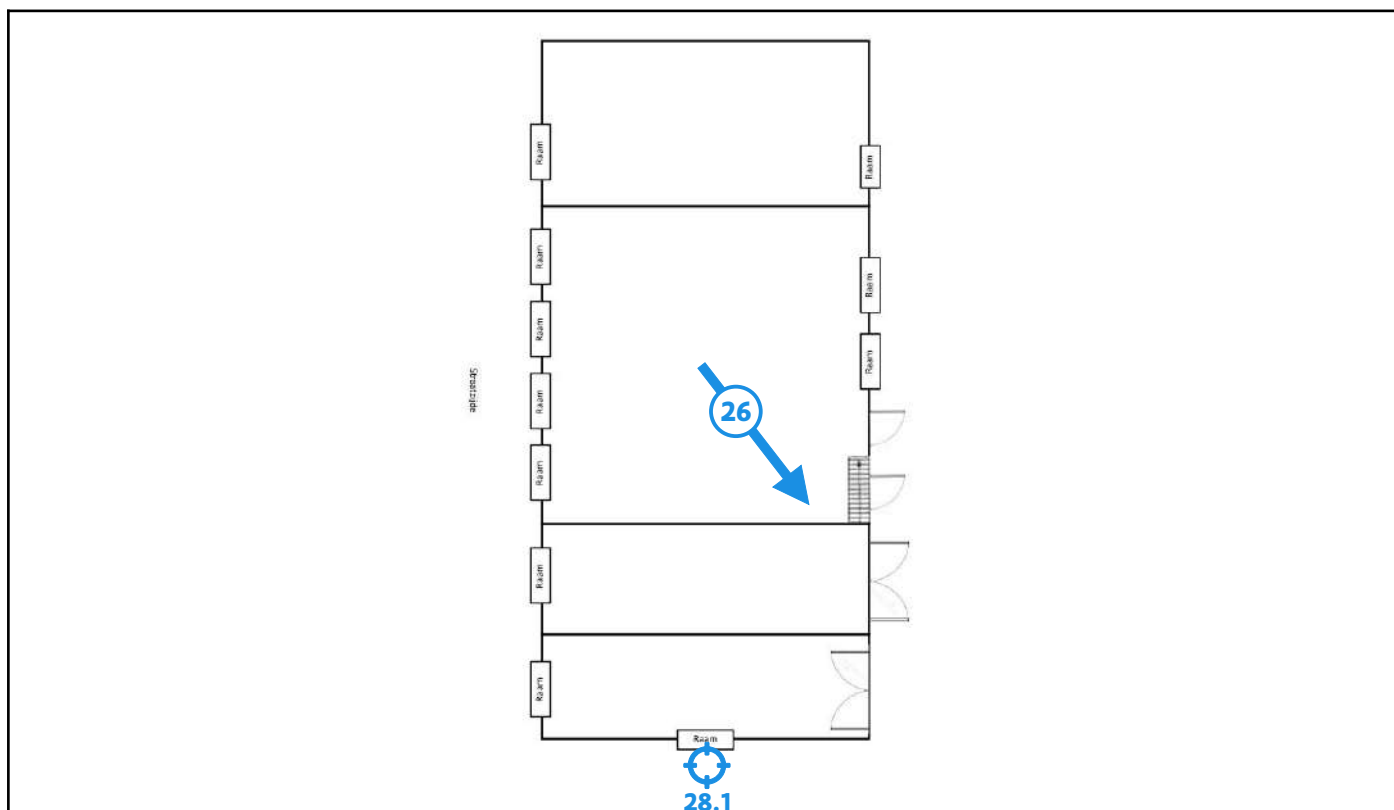
Plan 2.3: Schuur gelijkvloers

Beschrijving	Type	Actie
26. Isolatie elektriciteitskabels	Geen asbest	-
28. Mastiek dichting glas-raamkader	Geen asbest	-
28.1 Code: 1	Puntmonster	-

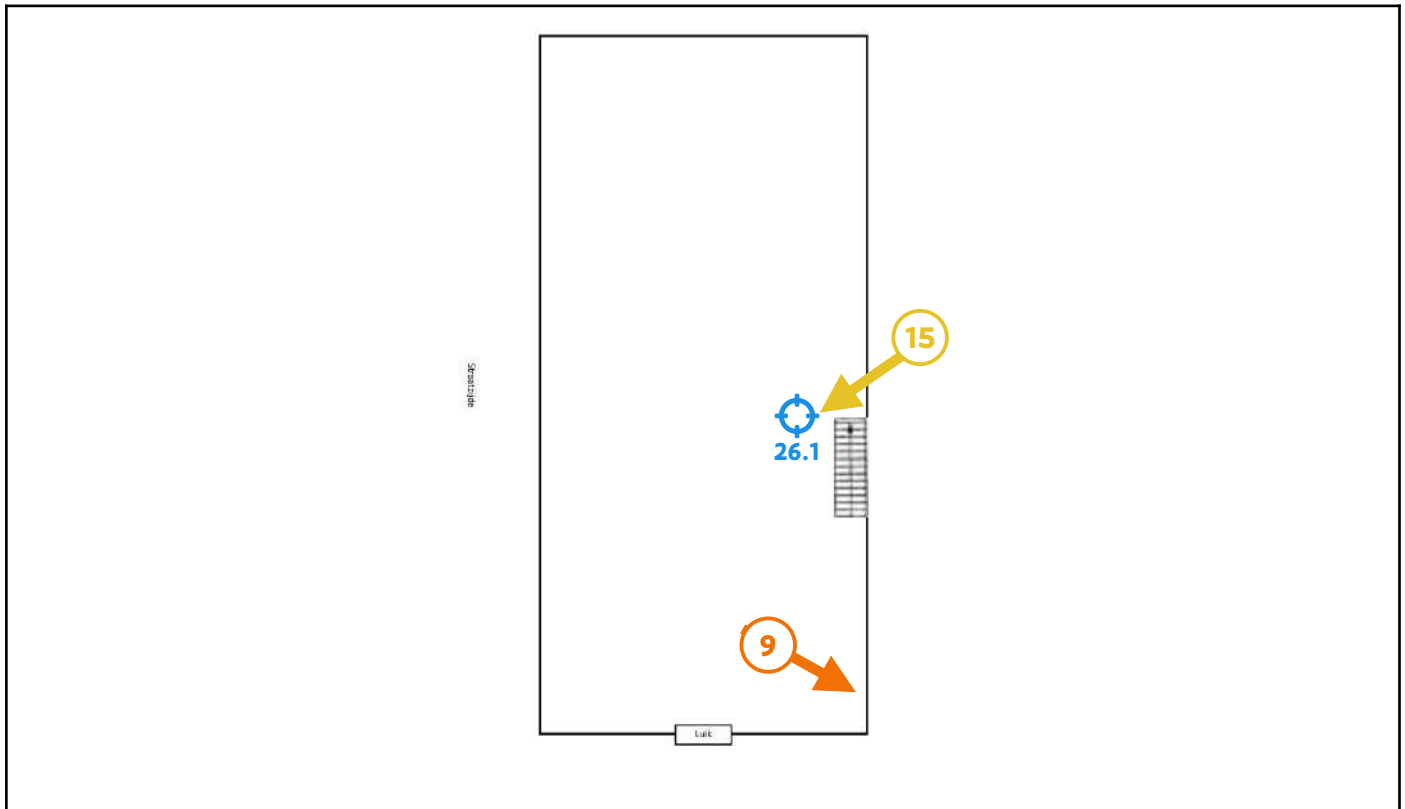
Plan 2.4: Schuur verdieping

Beschrijving	Type	Actie
9. Gedeelte asbestcement plaat (menuiseriet) als bekleding	Asbestmateriaal	Verwijderen
15. Bakeliet plaatje thv schakelaar	Asbestmateriaal	Zorgvuldig beheren
26. Isolatie elektriciteitskabels	Geen asbest	-
26.1 Code: 2	Puntmonster	-

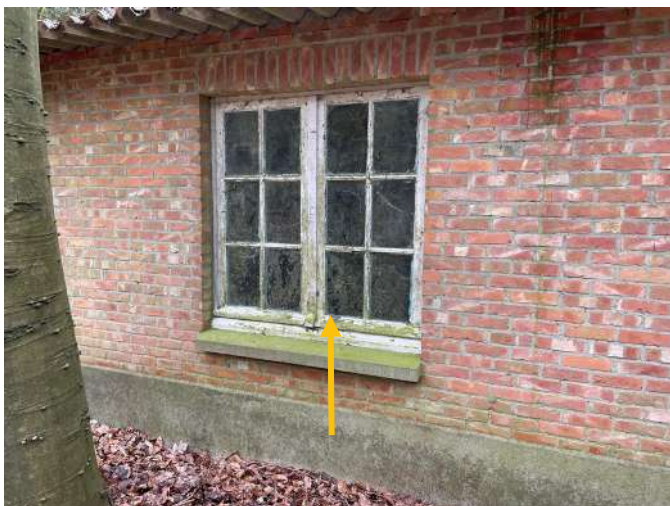
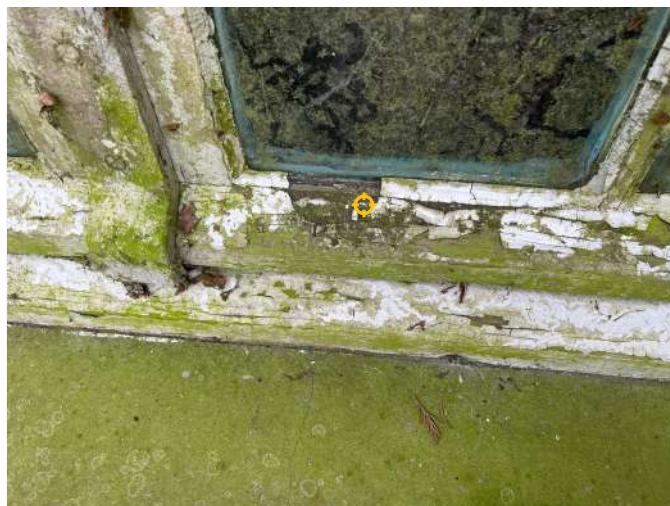
Beschrijving	Mastiek dichting raam - raamkader
Omgeving	Buiten
Primaire drager	Wandopening verticaal (raam, deur, ...)
Bindmiddel van materiaal	Kitten, mastiek, pasta

Gebondenheid op basis van bindmiddel	Hecht
Hoeveelheid (gewicht - aantal)	• 15,00 kg - 1 stuk
Totaal gewicht	15,00 kg
Identificatiemethode	Vaststelling met monstername
Destructieve handeling voor identificatie	Ja
Opmerking	Vermoedelijke hoeveelheid.

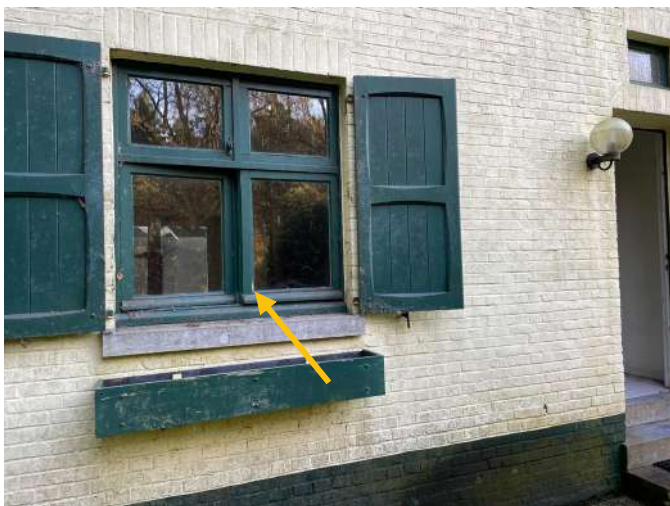
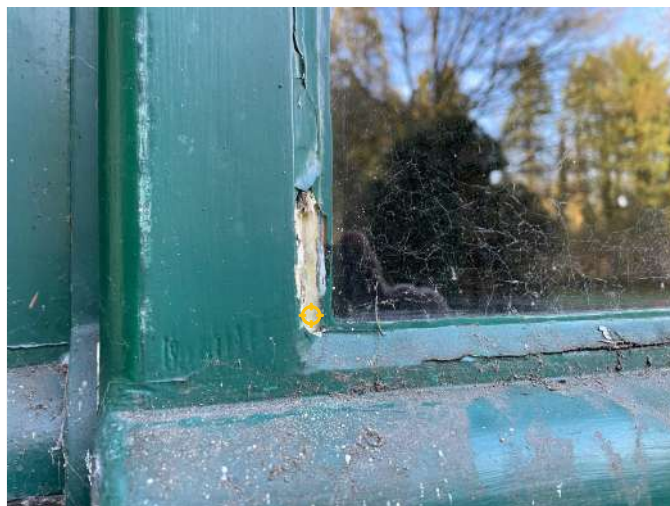
Beschrijving	Mastiek dichting raam - raamkader woning
Omgeving	Buiten
Primaire drager	Wandopening verticaal (raam, deur, ...)
Bindmiddel van materiaal	Kitten, mastiek, pasta

Gebondenheid op basis van bindmiddel	Hecht
Hoeveelheid (gewicht - aantal)	• 10,00 kg - 1 stuk
Totaal gewicht	10,00 kg
Identificatiemethode	Vaststelling met monstername
Destructieve handeling voor identificatie	Ja
Opmerking	Vermoedelijke hoeveelheid.

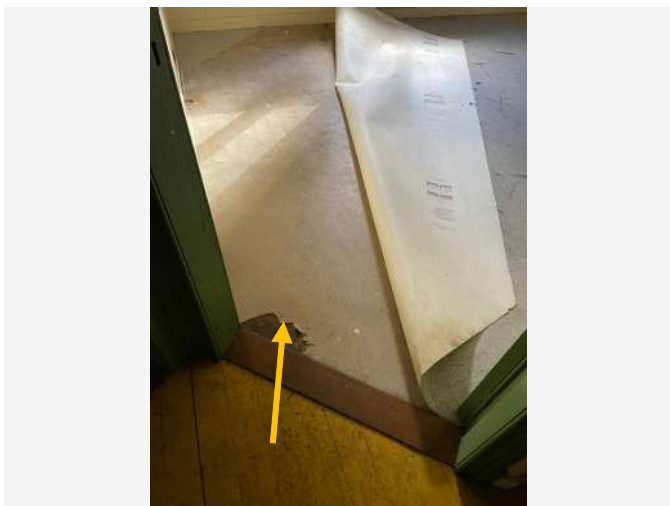
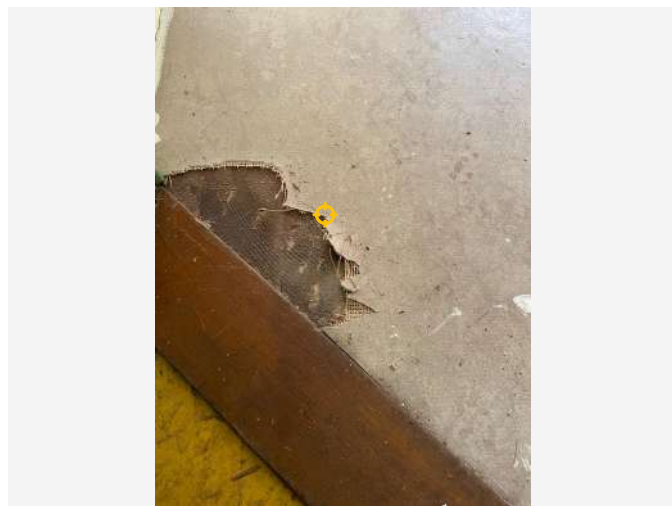
Beschrijving	Oude vinyl (onder recentere vinyl)
Omgeving	Binnen
Primaire drager	Vloer
Bindmiddel van materiaal	Kunststof of -hars

Gebondenheid op basis van bindmiddel	Hecht
Hoeveelheid (oppervlakte - aantal)	<ul style="list-style-type: none"> • 14,00 m² - 1 stuk • 10,00 m² - 1 stuk • 10,00 m² - 1 stuk • 10,50 m² - 1 stuk
Totale oppervlakte	44,50 m ²
Identificatiemethode	Vaststelling met monstername
Destructieve handeling voor identificatie	Ja
Opmerking	Komen voor op slaapkamers (behalve de slaapkamers zuidzijde thv de trap)

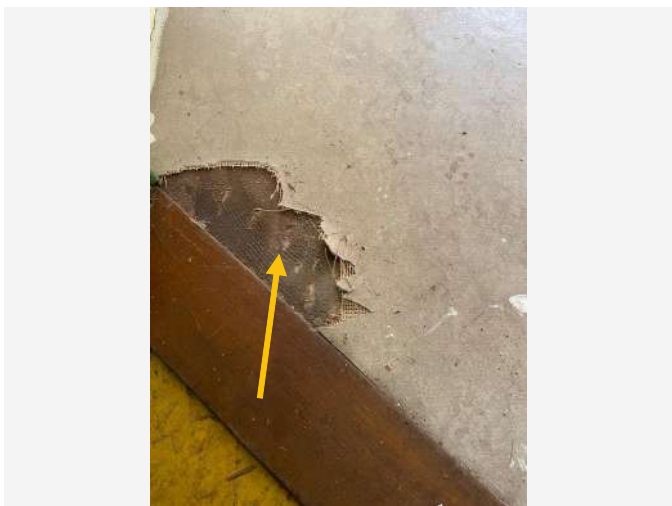
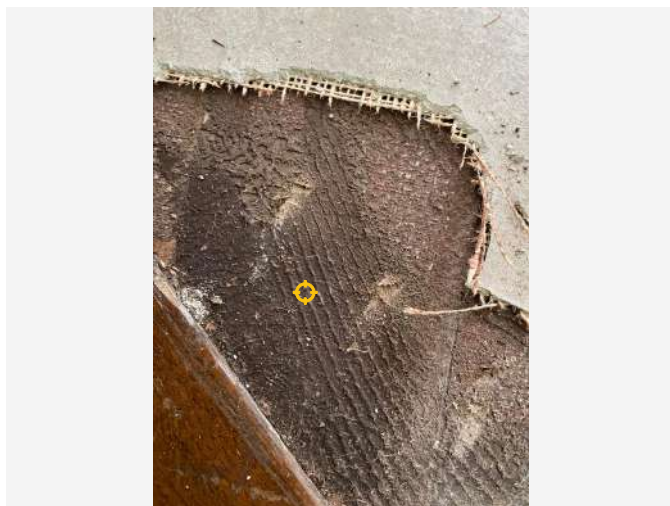
Beschrijving	Lijm onder oude vinylvloer
Omgeving	Binnen
Primaire drager	Vloer
Bindmiddel van materiaal	Lijm

Gebondenheid op basis van bindmiddel	Hecht
Hoeveelheid (oppervlakte - dikte - aantal)	<ul style="list-style-type: none"> • 14,00 m² - 1,00 mm - 1 stuk • 10,00 m² - 1,00 mm - 1 stuk • 10,00 m² - 1,00 mm - 1 stuk • 10,50 m² - 1,00 mm - 1 stuk
Totaal volume	0,045 m ³
Identificatiemethode	Vaststelling met monsternamen
Destructieve handeling voor identificatie	Ja
Opmerking	Kan ook nog elders voorkomen.

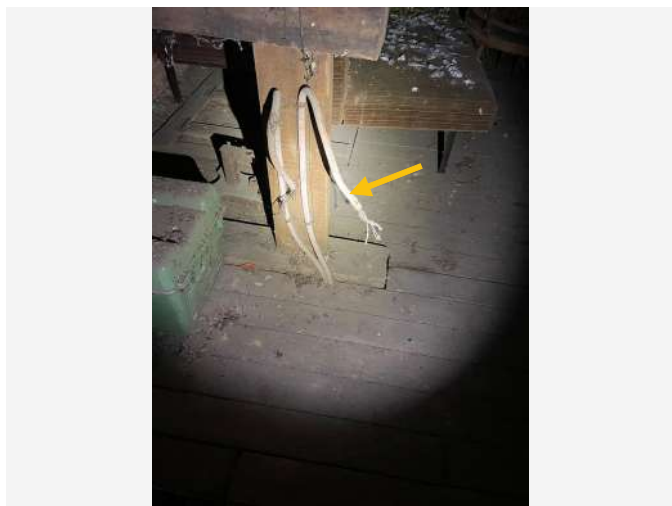
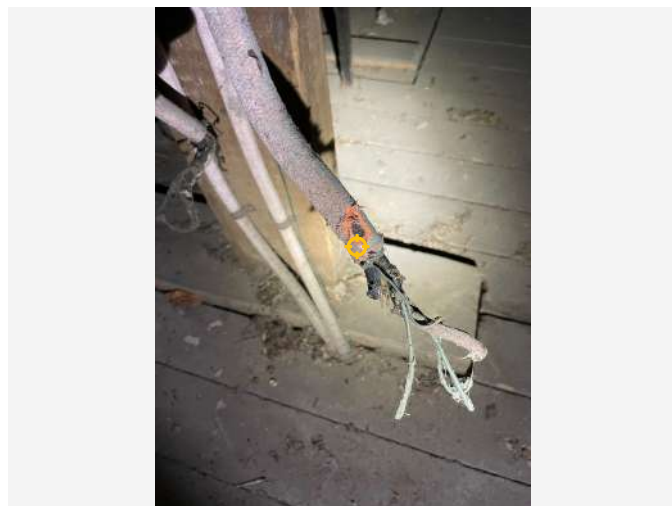
Beschrijving	Isolatie elektriciteitskabels
Omgeving	Binnen
Primaire drager	Communicatie en elektrische infrastructuur en uitrusting

Bindmiddel van materiaal	Kitten, mastiek, pasta
Gebondenheid op basis van bindmiddel	Hecht
Hoeveelheid (gewicht - aantal)	<ul style="list-style-type: none">• 1,00 kg - 1 stuk
Totaal gewicht	1,00 kg
Identificatiemethode	Vaststelling met monstername
Destructieve handeling voor identificatie	Ja

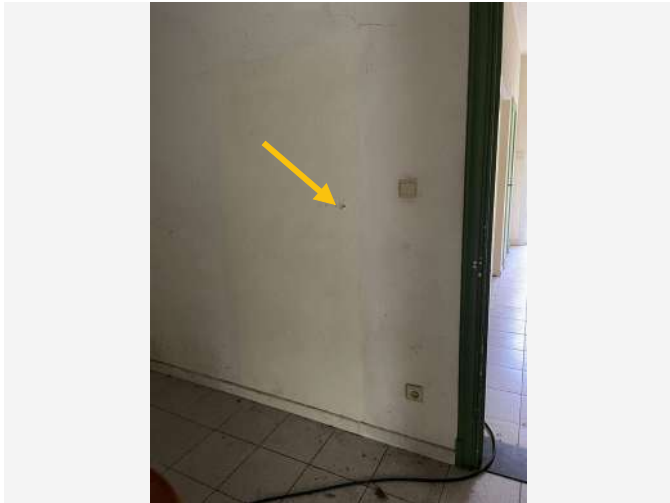
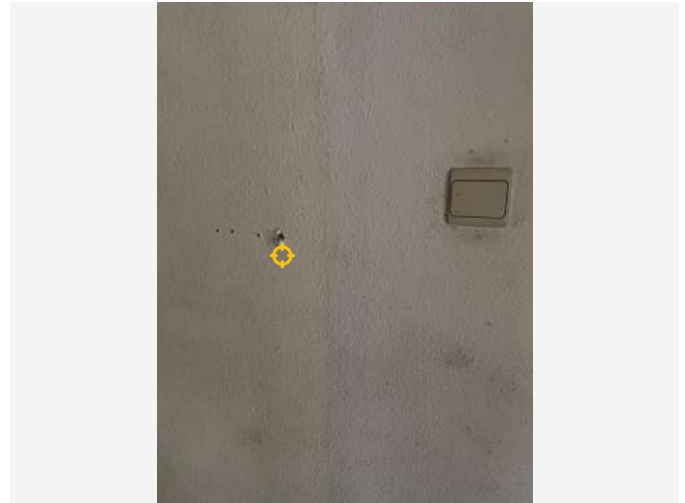
Beschrijving	Pleisterwerk muren
Omgeving	Binnen
Primaire drager	Binnenwand

Bindmiddel van materiaal	Gips - kalk
Gebondenheid op basis van bindmiddel	Niet-hechtgebonden
Hoeveelheid (oppervlakte - dikte - aantal)	• 250,00 m ² - 1,00 cm - 1 stuk
Totaal volume	2,50 m ³
Identificatiemethode	Vaststelling met monstername
Destructieve handeling voor identificatie	Ja
Opmerking	Vermoedelijke hoeveelheid.

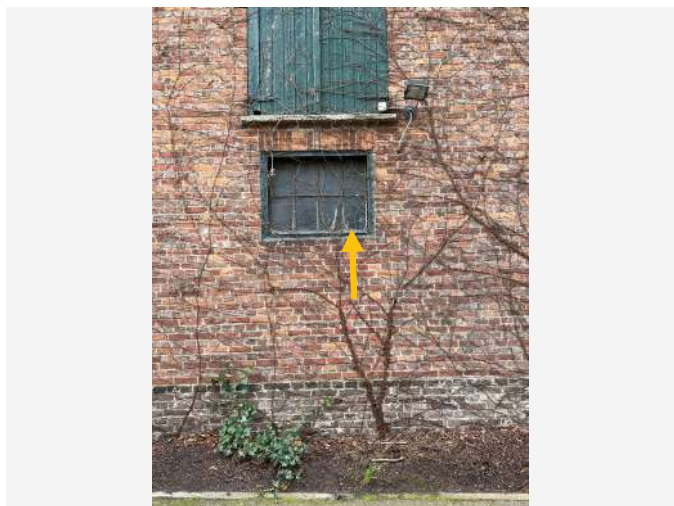
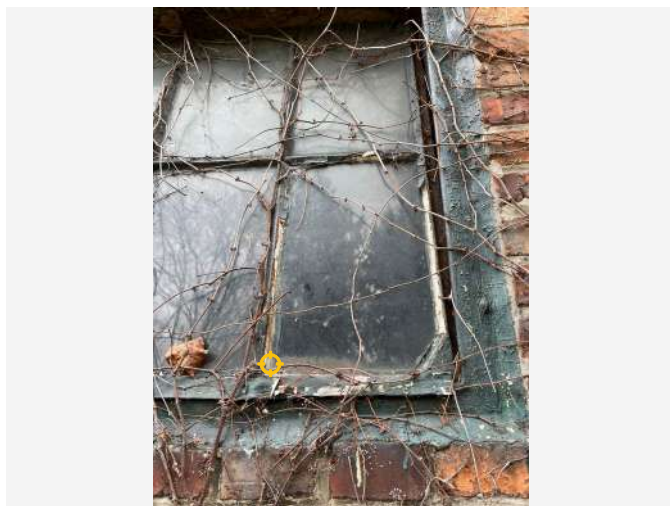
Beschrijving	Mastiek dichting glas-raamkader
Omgeving	Buiten
Primaire drager	Wandopening verticaal (raam, deur, ...)
Bindmiddel van materiaal	Kitten, mastiek, pasta

Gebondenheid op basis van bindmiddel	Hecht
Hoeveelheid (gewicht - aantal)	• 10,00 kg - 1 stuk
Totaal gewicht	10,00 kg
Identificatiemethode	Vaststelling met monstername
Destructieve handeling voor identificatie	Ja
Opmerking	Vermoedelijke hoeveelheid.

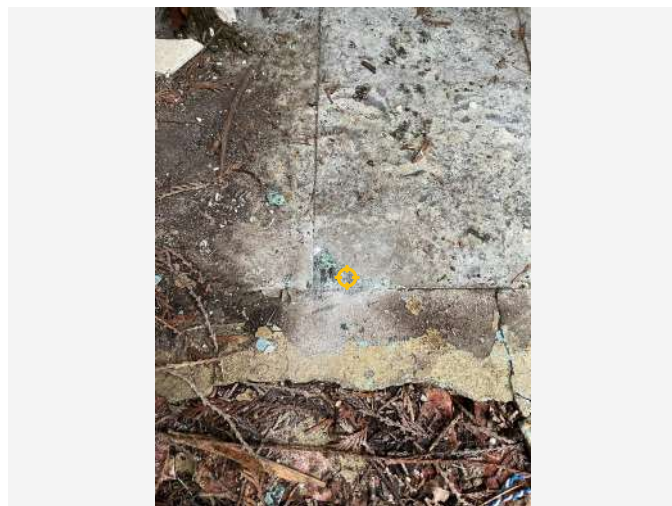
Detailfoto

Conclusie

Geen asbest

#	Type	Referentie	Resultaat
29.1	Puntmonster	4	Geen asbest

Beschrijving	Vloertegels
Omgeving	Binnen
Primaire drager	Vloer
Bindmiddel van materiaal	Cement

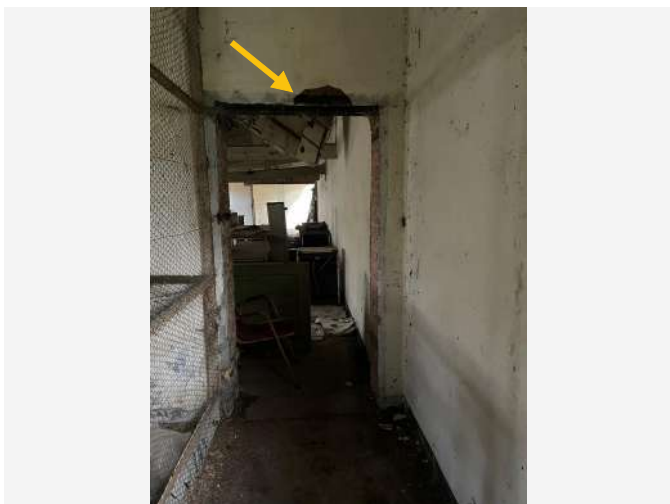
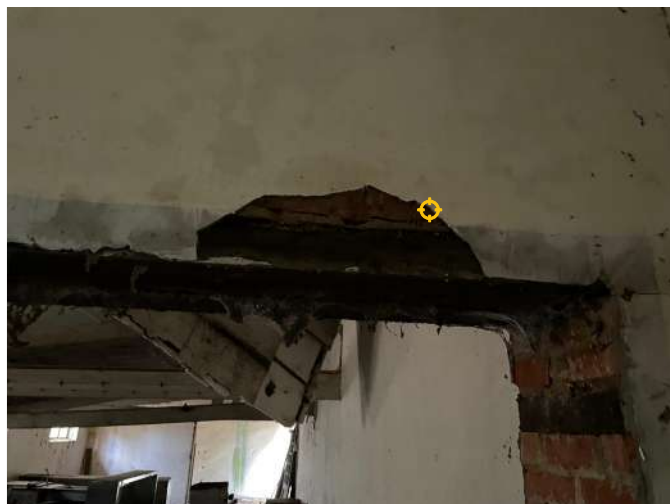
Conclusie

Geen asbest

#	Type	Referentie	Resultaat
30.1	Mengmonster	6	Geen asbest

Beschrijving	Pleisterwerk muren stallingen
Omgeving	Binnen
Primaire drager	Binnenwand
Bindmiddel van materiaal	Cement
