# Asbestinventarisatetest

Kruisstraat 24, 3660 Oudsbergen

Attestnummer : **20240624-000381.000**

Uitgegeven op : **24.06.2024**

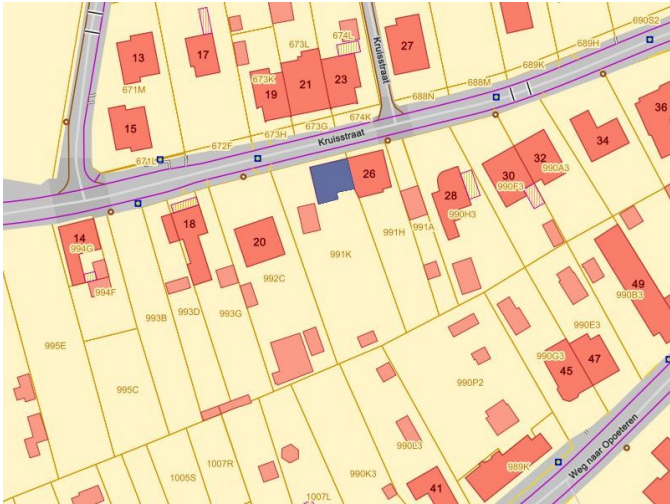
# Zone 1: Hoofdgebouw

- 0 Asbestmaterialen
- 1 Beperkingen**
- 0 Uitsluitingen
- 0 Roerende goederen
- 0 Puin, steenslag, (water)bodem
- 3 Adviezen**
- 2 Geen asbest**

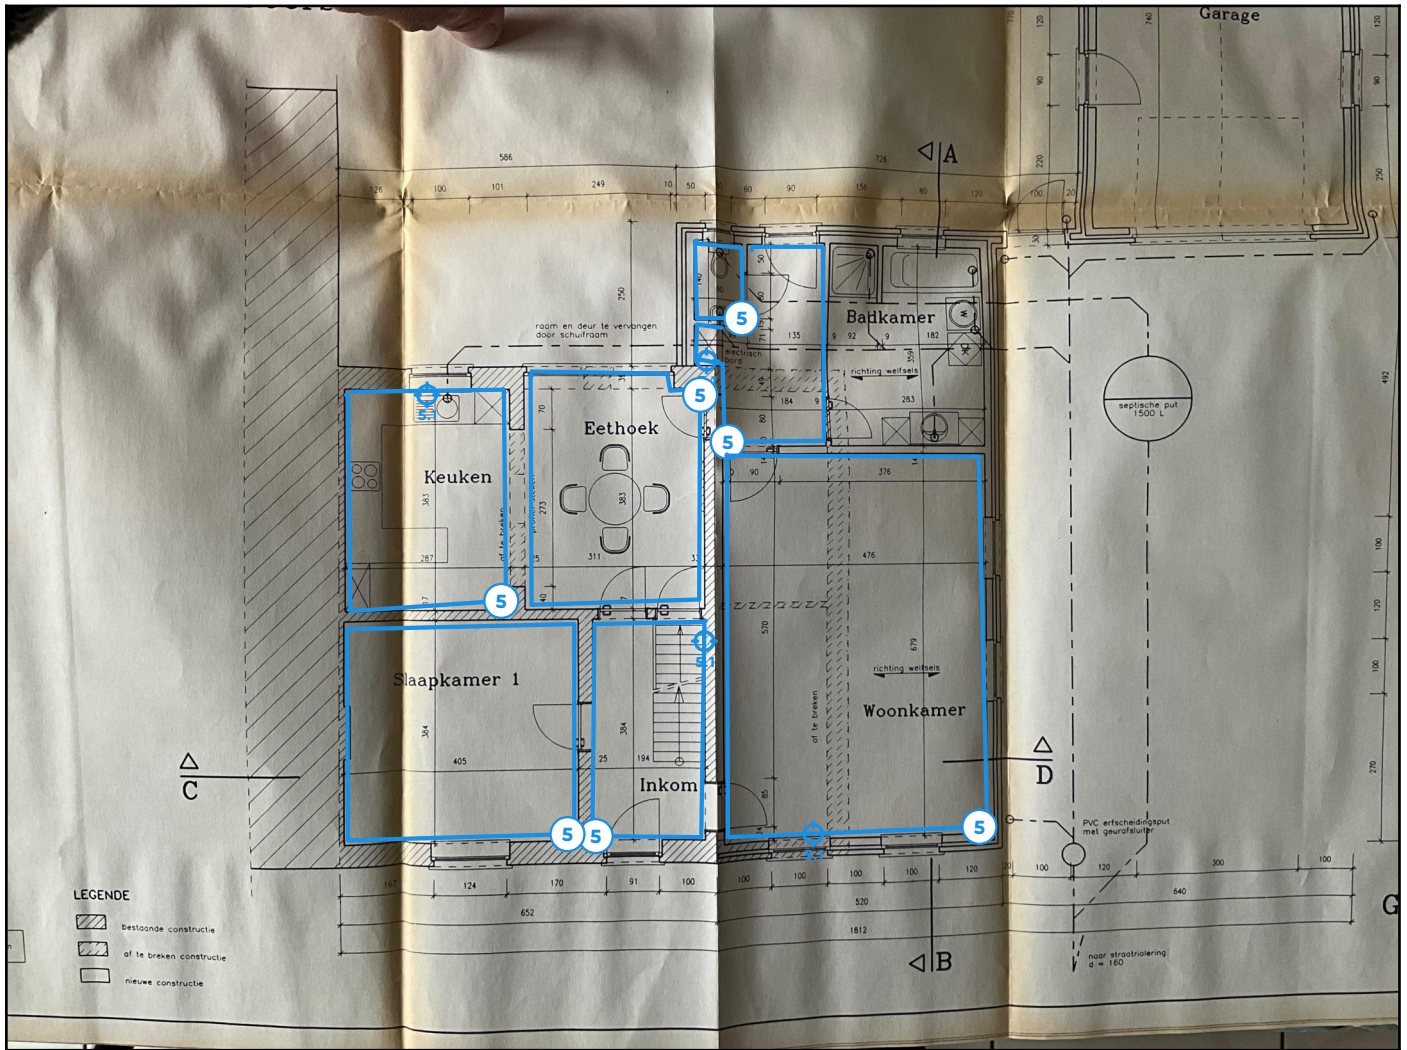
# Plan 1.2: IMG\_8185

| Beschrijving | Type | Actie |
|---|---|---|
| 5. pleisterwerk muren | Geen asbest | - |
| 5.1 Code: st01 | Mengmonster | - |

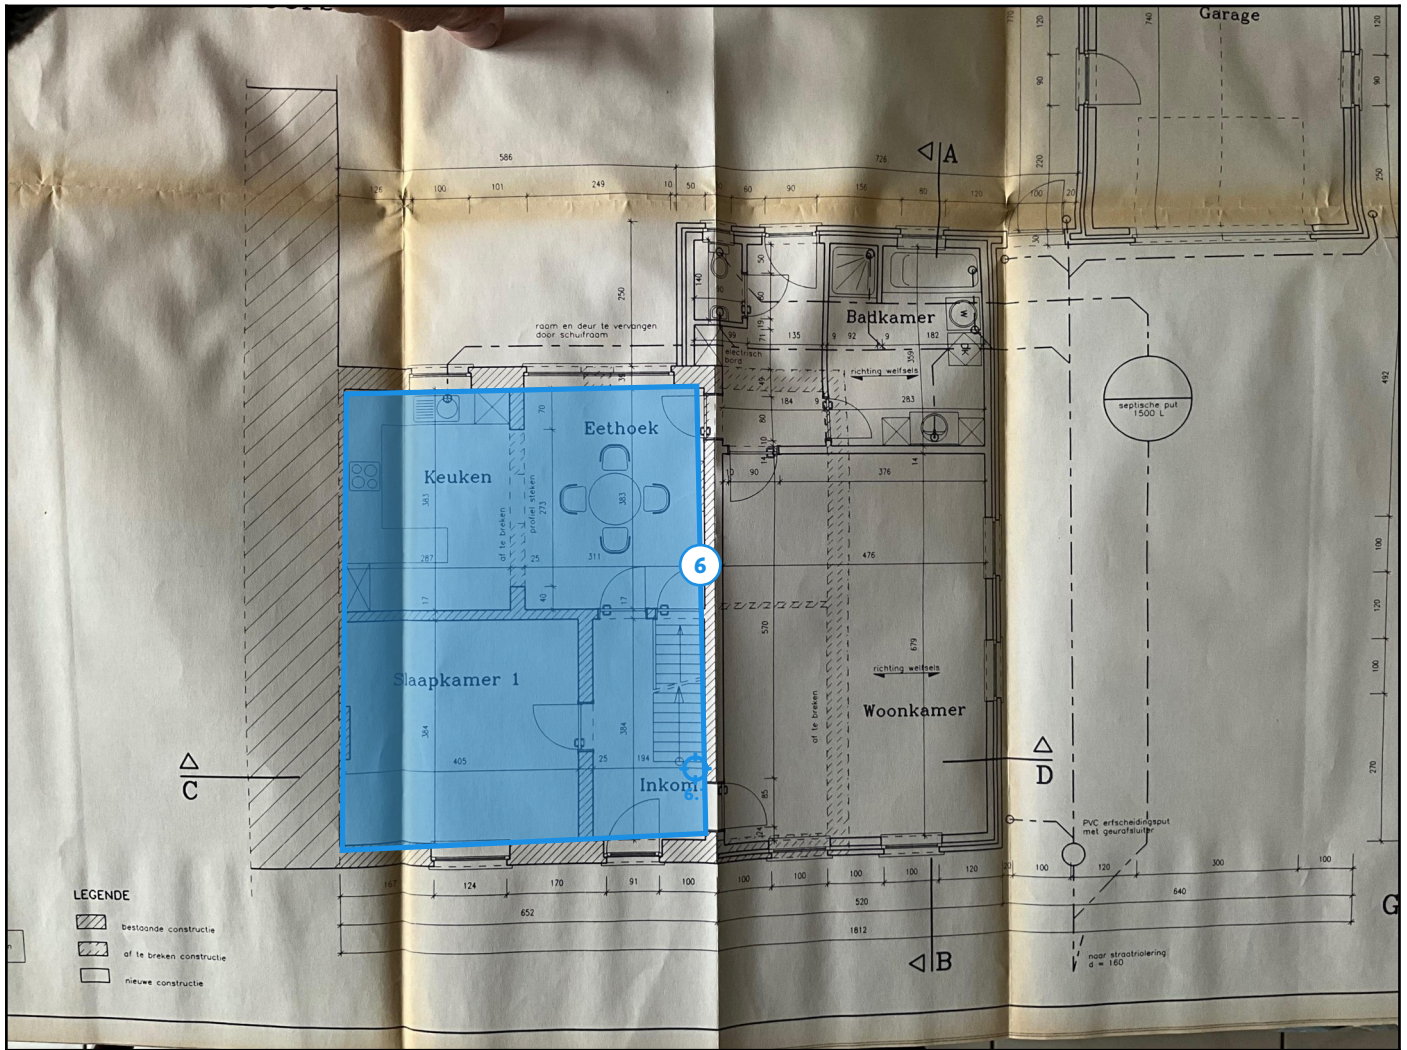
# Plan 1.3: IMG\_8185

| Beschrijving | Type | Actie |
|---|---|---|
| 6. pleisterwerk plafonds | Geen asbest | - |
| 6.1 Code: st02 | Mengmonster | - |

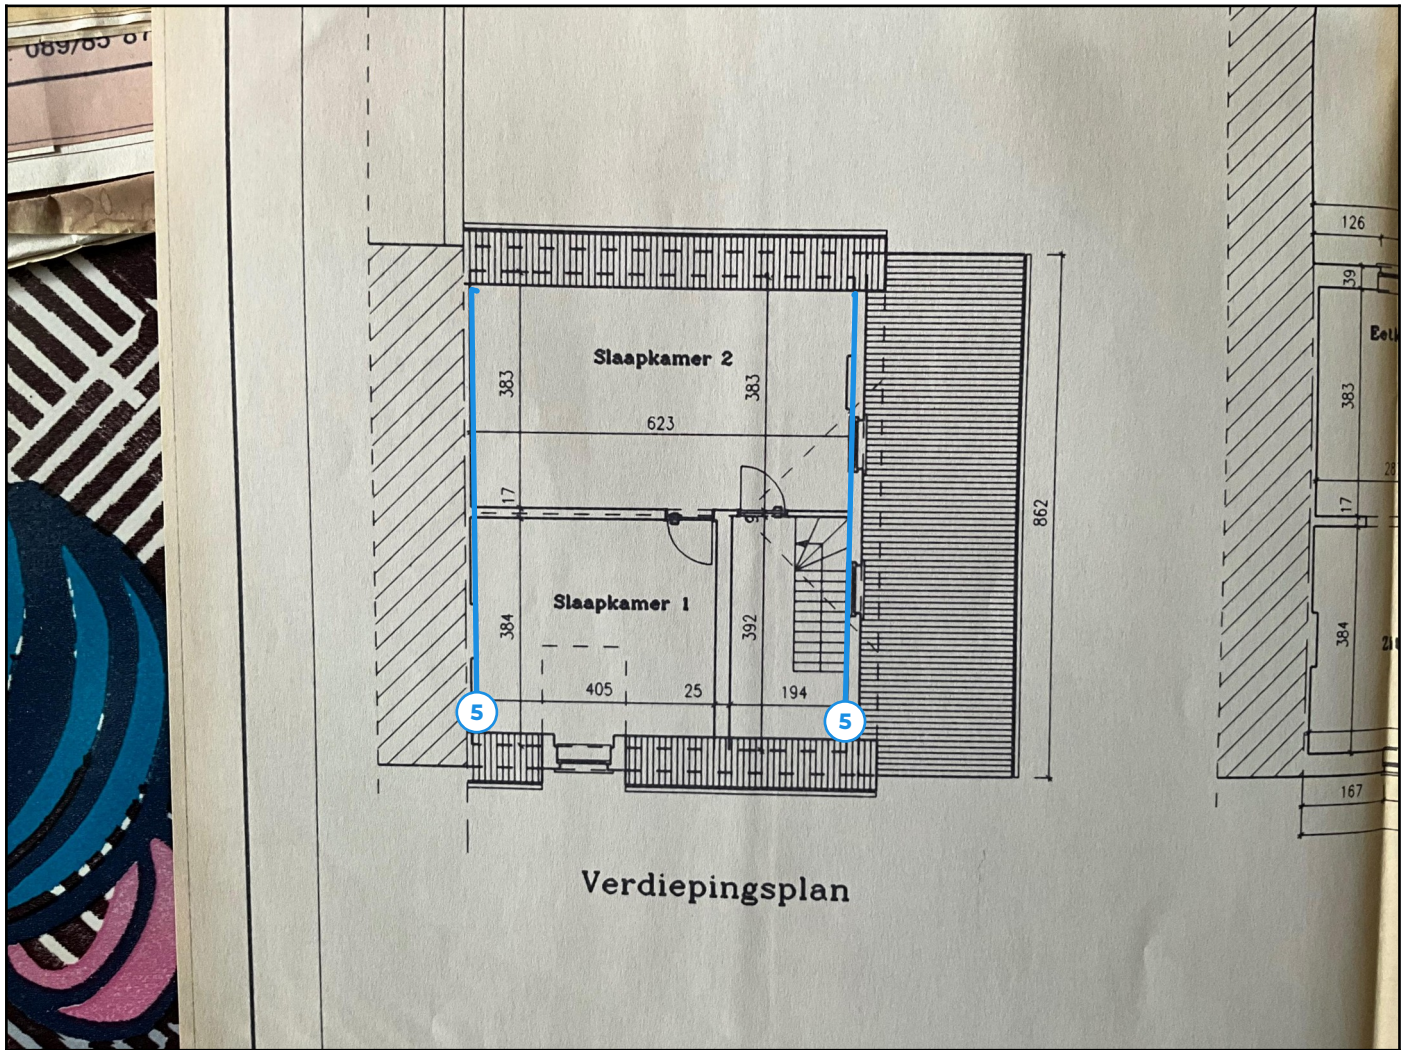
## Plan 1.4: IMG\_8181

| Beschrijving | Type | Actie |
|---|---|---|
| 5. pleisterwerk muren | Geen asbest | - |

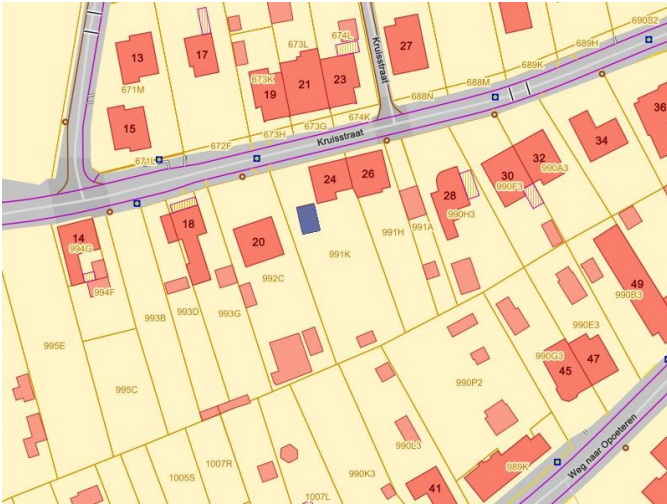
## Zone 2: Bijgebouw

- 0 Asbestmaterialen
- 0 Beperkingen
- 0 Uitsluitingen
- 0 Roerende goederen
- 0 Puin, steenslag, (water)bodem
- 0 Adviezen
- 0 Geen asbest

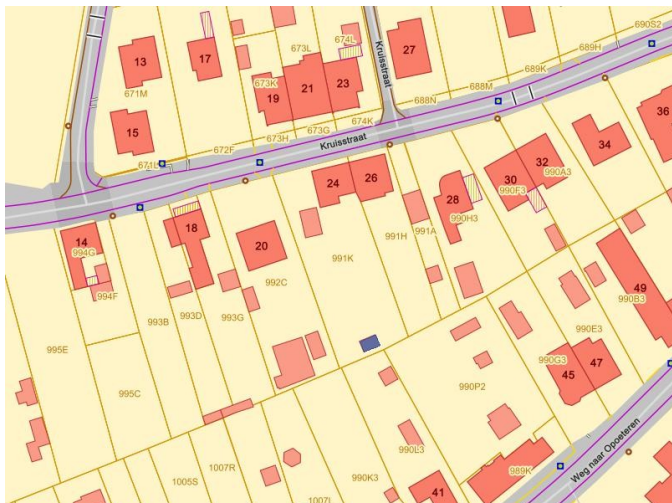
## Zone 3: Bijgebouw

- 0 Asbestmaterialen
- 0 Beperkingen
- 0 Uitsluitingen
- 0 Roerende goederen
- 0 Puin, steenslag, (water)bodem
- 0 Adviezen
- 0 Geen asbest
