Asbestinventarisatetest

Wetzerstraat 17, 3570 Alken

Attestnummer : 20240410-000449.000

Uitgegeven op : 10.04.2024

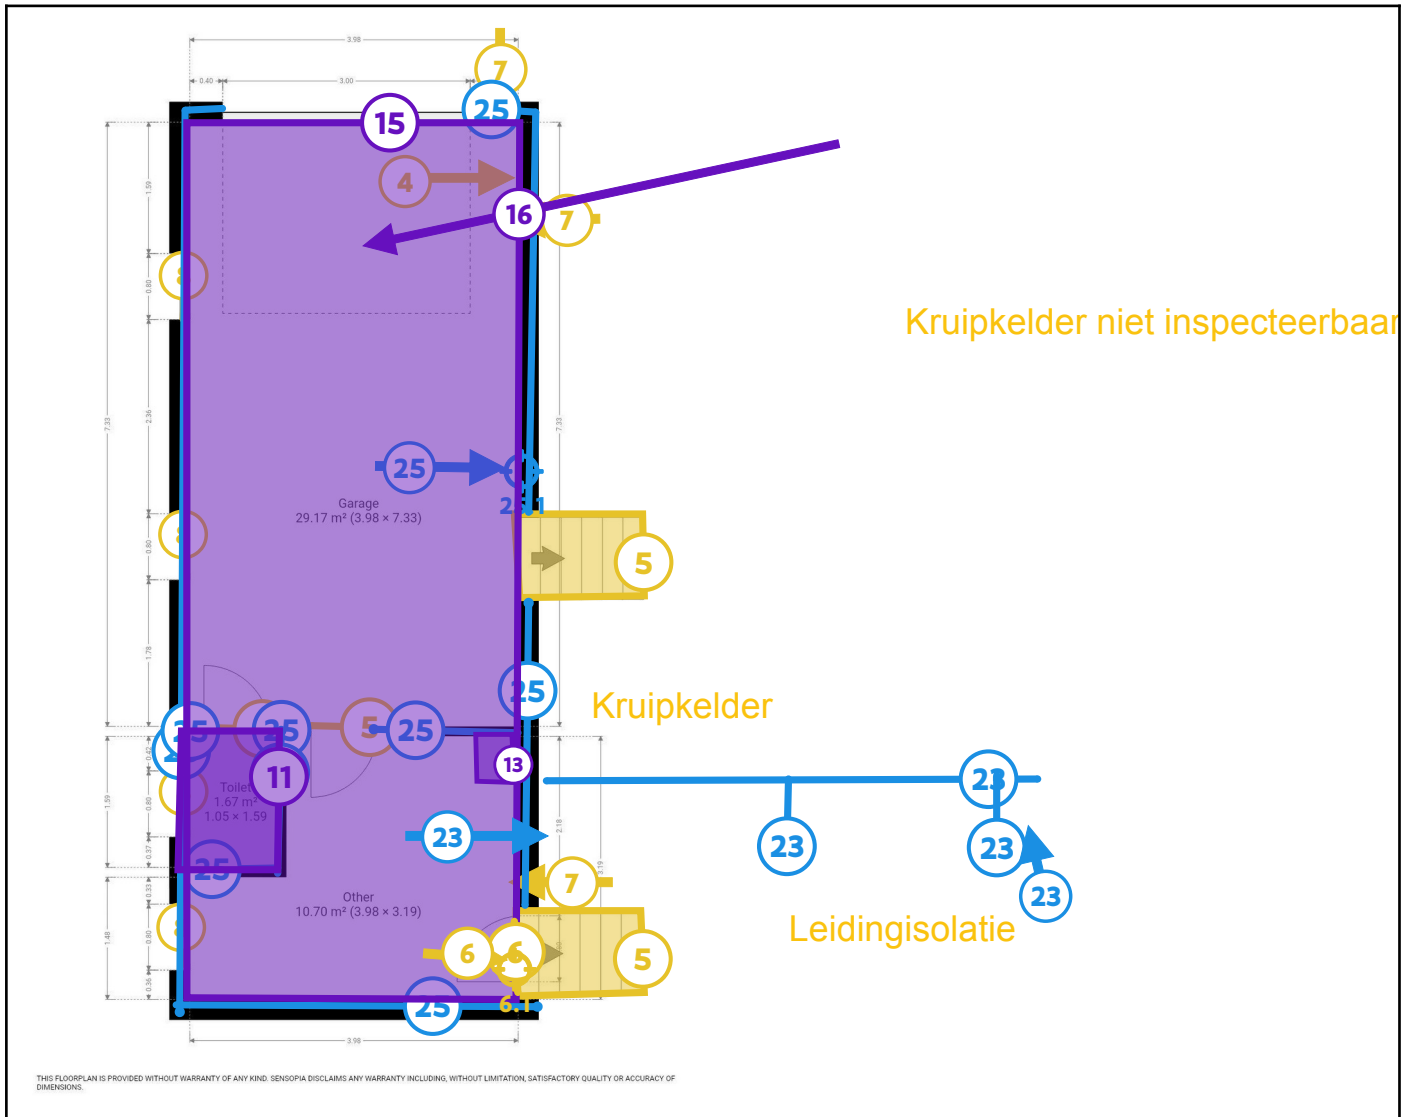
Plan 1.1: niveau garage

Beschrijving	Type	Actie
4. Meterkast electriciteit in garage	Asbestmateriaal	Zorgvuldig beheren
5. Massal vloerdorpels en traptreden.	Asbestmateriaal	Zorgvuldig beheren
6. Fassalplaat in deur	Asbestmateriaal	Zorgvuldig beheren
6.1 Code: MM3	Puntmonster	-
7. Bakelieten electriciteitsmaterieel	Asbestmateriaal	Zorgvuldig beheren

8. Massal vensterbanken	Asbestmateriaal	Zorgvuldig beheren
10. Overig deel kruipkelder	Beperking	-
11. Lijm faiencetegels wc garageniveau	Advies	-
13. Verwarmingsketel	Advies	-
15. Vloertegels garage	Advies	-
16. afvoerputje garage	Advies	-
23. Leidingisolatie in kruipkelder	Geen asbest	-
25. Roofing tegen opstijgend vocht tussen snelbouwsteen en beton	Geen asbest	-
25.1 Code: MM1	Puntmonster	-

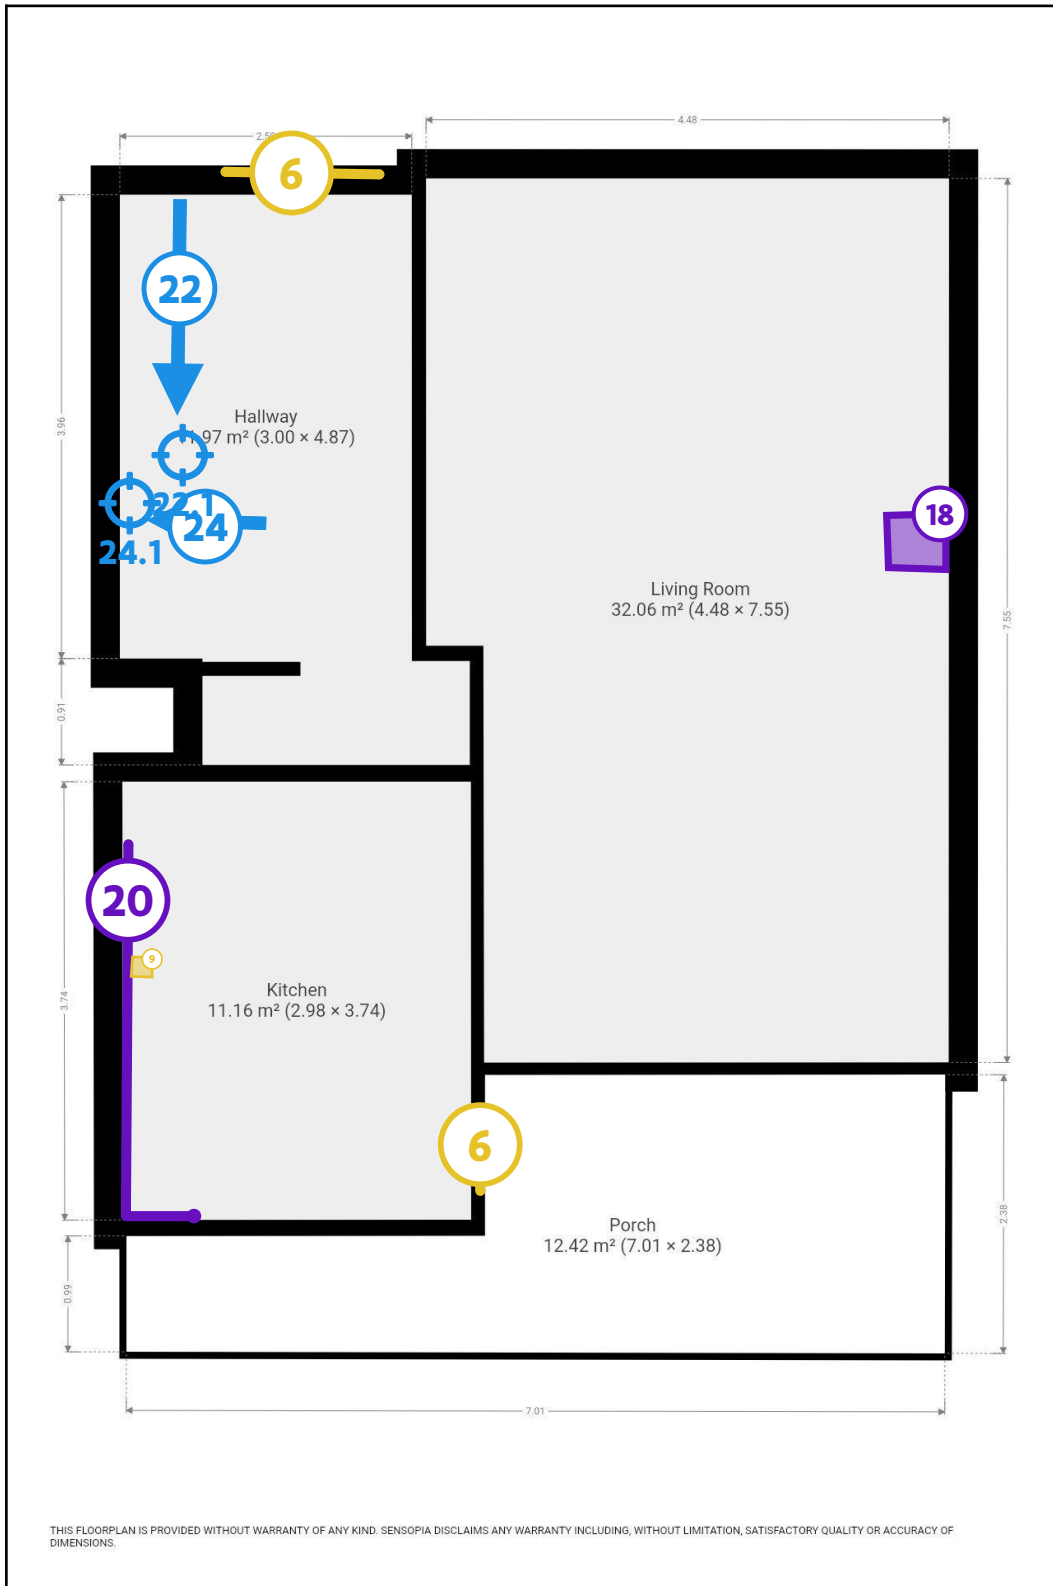
Plan 1.2: niveau woonkamer keuken

6. Fassalplaat in deur	Asbestmateriaal	Zorgvuldig beheren
9. Antidreun spoelbak keuken	Asbestmateriaal	Zorgvuldig beheren
18. Kachelkoord	Advies	-
20. lijm faiencetegels in keuken en badkamer	Advies	-
22. Pleister plafond	Geen asbest	-
22.1 Code: MM5	Mengmonster	-
24. Pleister wanden	Geen asbest	-
24.1 Code: MM4	Mengmonster	-

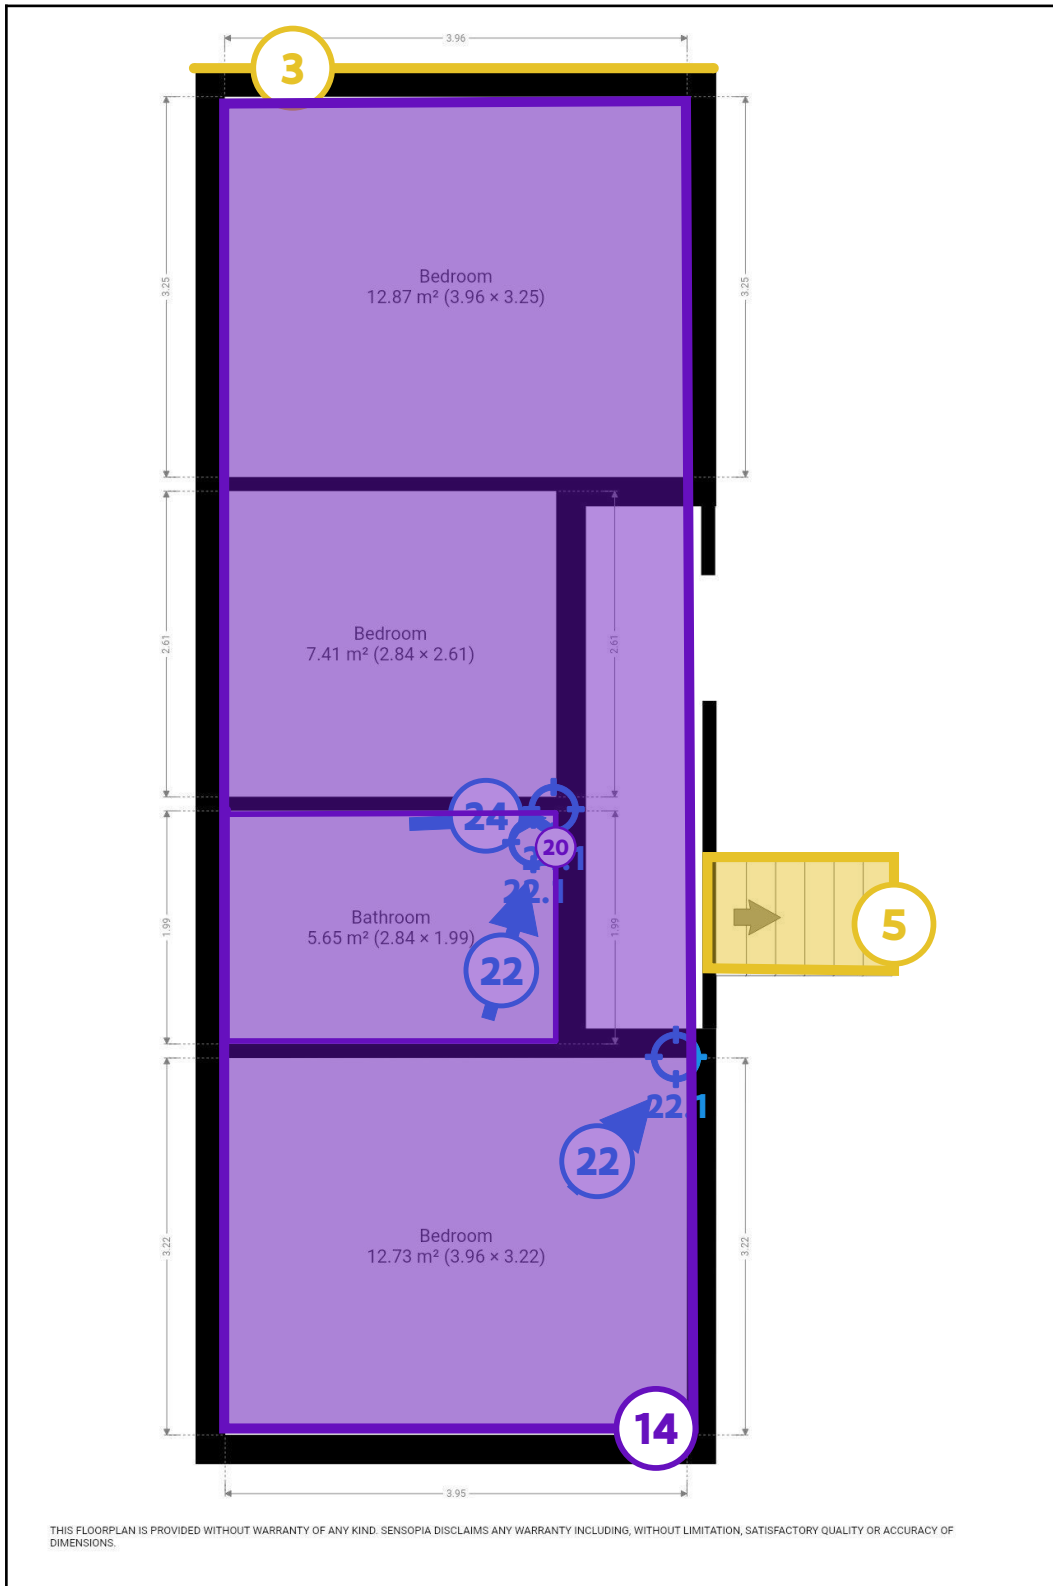
Plan 1.3: niveau slaapkamervertrekken

3. Bitumen/roofing aan onderzijde dakpannen	Asbestmateriaal	Zorgvuldig beheren
5. Massal vloerdorpels en traptreden.	Asbestmateriaal	Zorgvuldig beheren
14. Vloerbekleding 1ste verdieping	Advies	-
20. lijm faiencetegels in keuken en badkamer	Advies	-
22. Pleister plafond	Geen asbest	-
22.1 Code: MM5	Mengmonster	-
24. Pleister wanden	Geen asbest	-
24.1 Code: MM4	Mengmonster	-

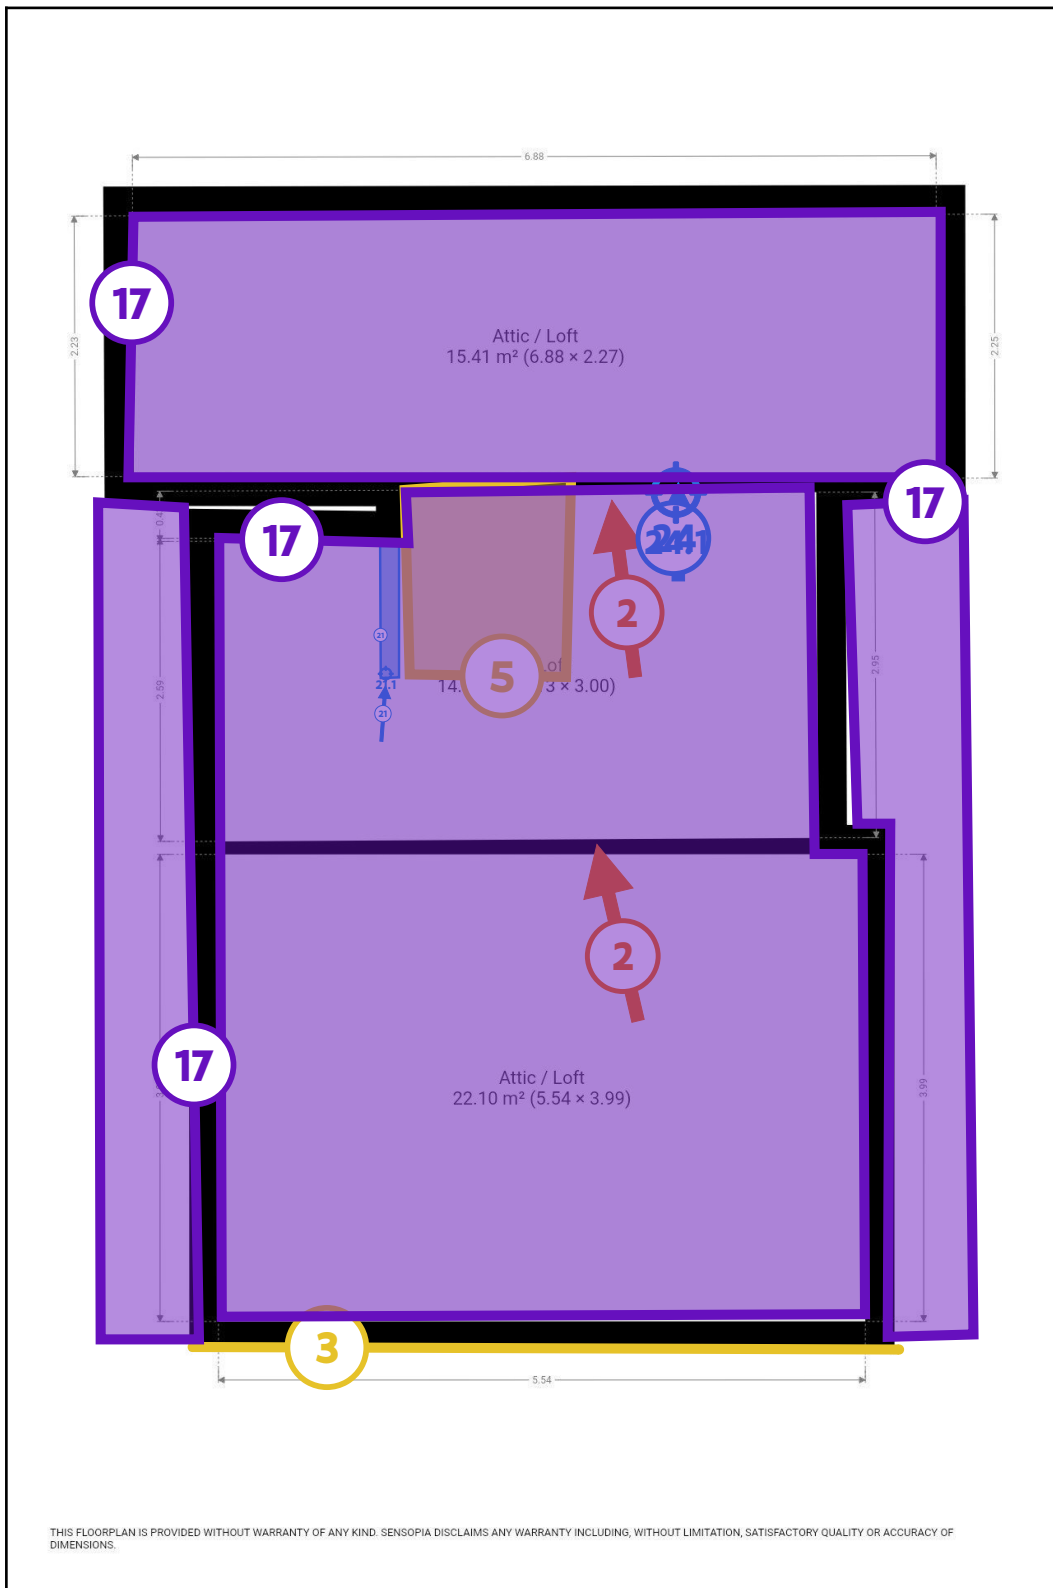
Plan 1.4: niveau zolderverdieping

2. Roofing onder betonnen raambalk op garageniveau	Asbestmateriaal	Maatregelen nemen
3. Bitumen/roofing aan onderzijde dakpannen	Asbestmateriaal	Zorgvuldig beheren
5. Massal vloerdorpels en traptreden.	Asbestmateriaal	Zorgvuldig beheren
17. Onderdak	Advies	-
21. Lijm voor faiencetegels op zolderverdieping naast traptreden.	Geen asbest	-
21.1 Code: MM6	Puntmonster	-
24. Pleister wanden	Geen asbest	-
24.1 Code: MM4	Mengmonster	-

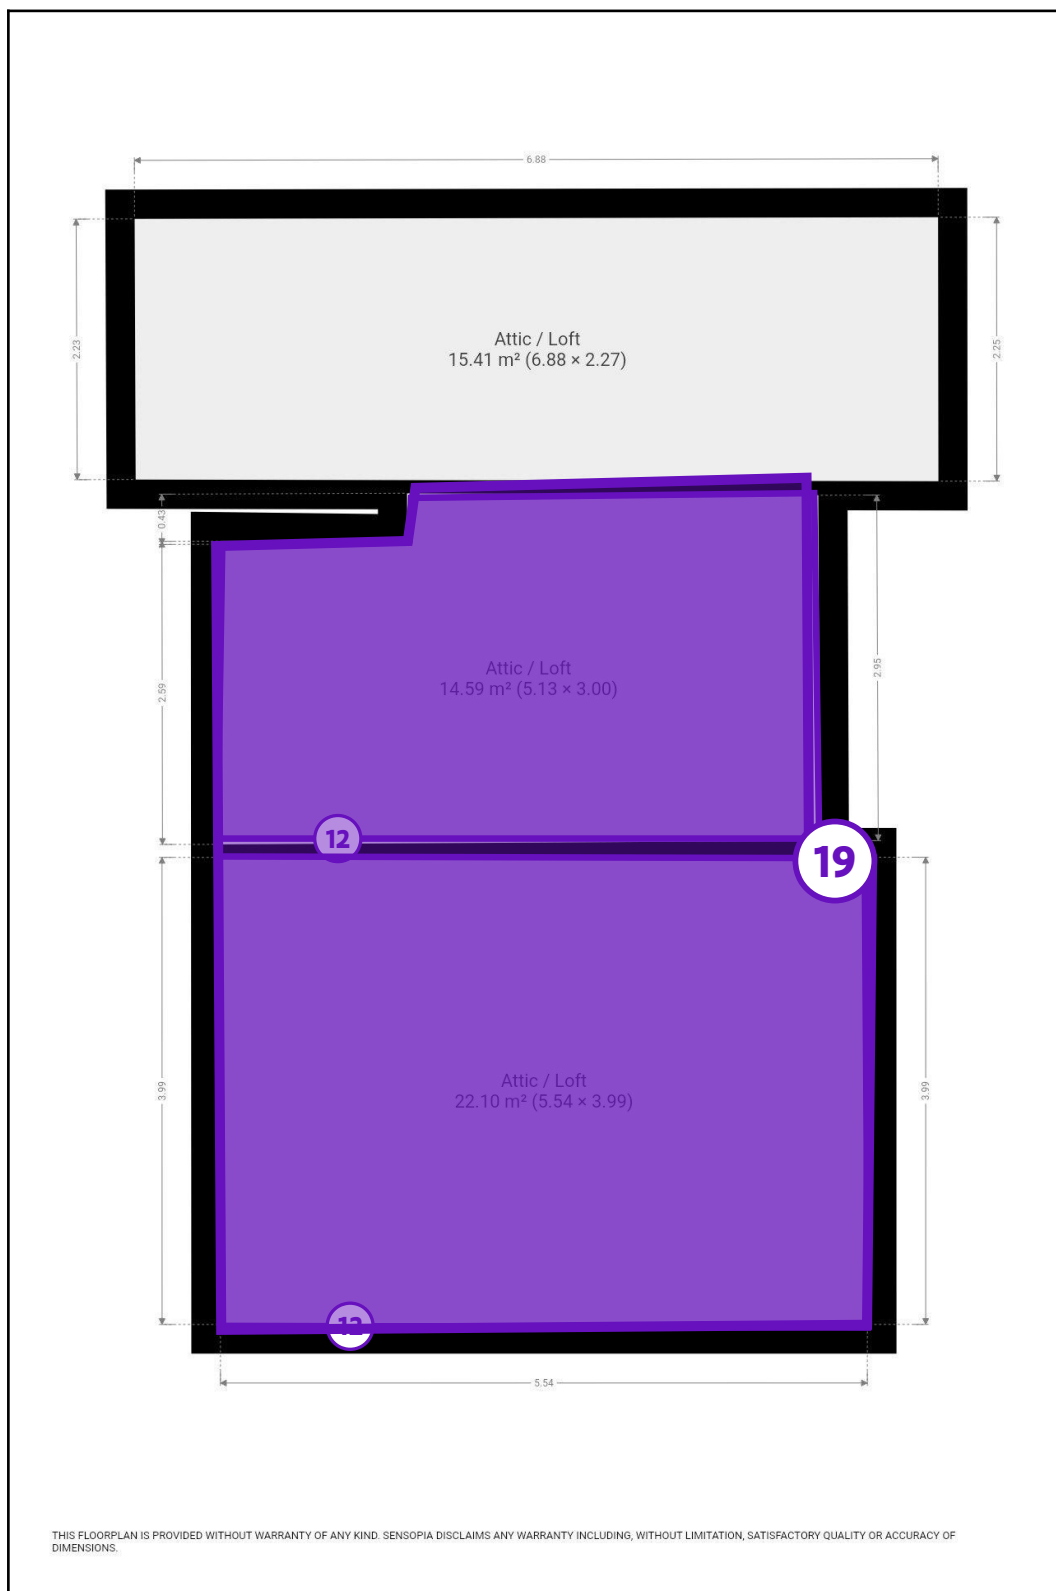
Plan 1.5: niveau zolderverdieping

12. Vloerzeil zolder	Advies	-
19. Lijm vloerkleden zolder	Advies	-

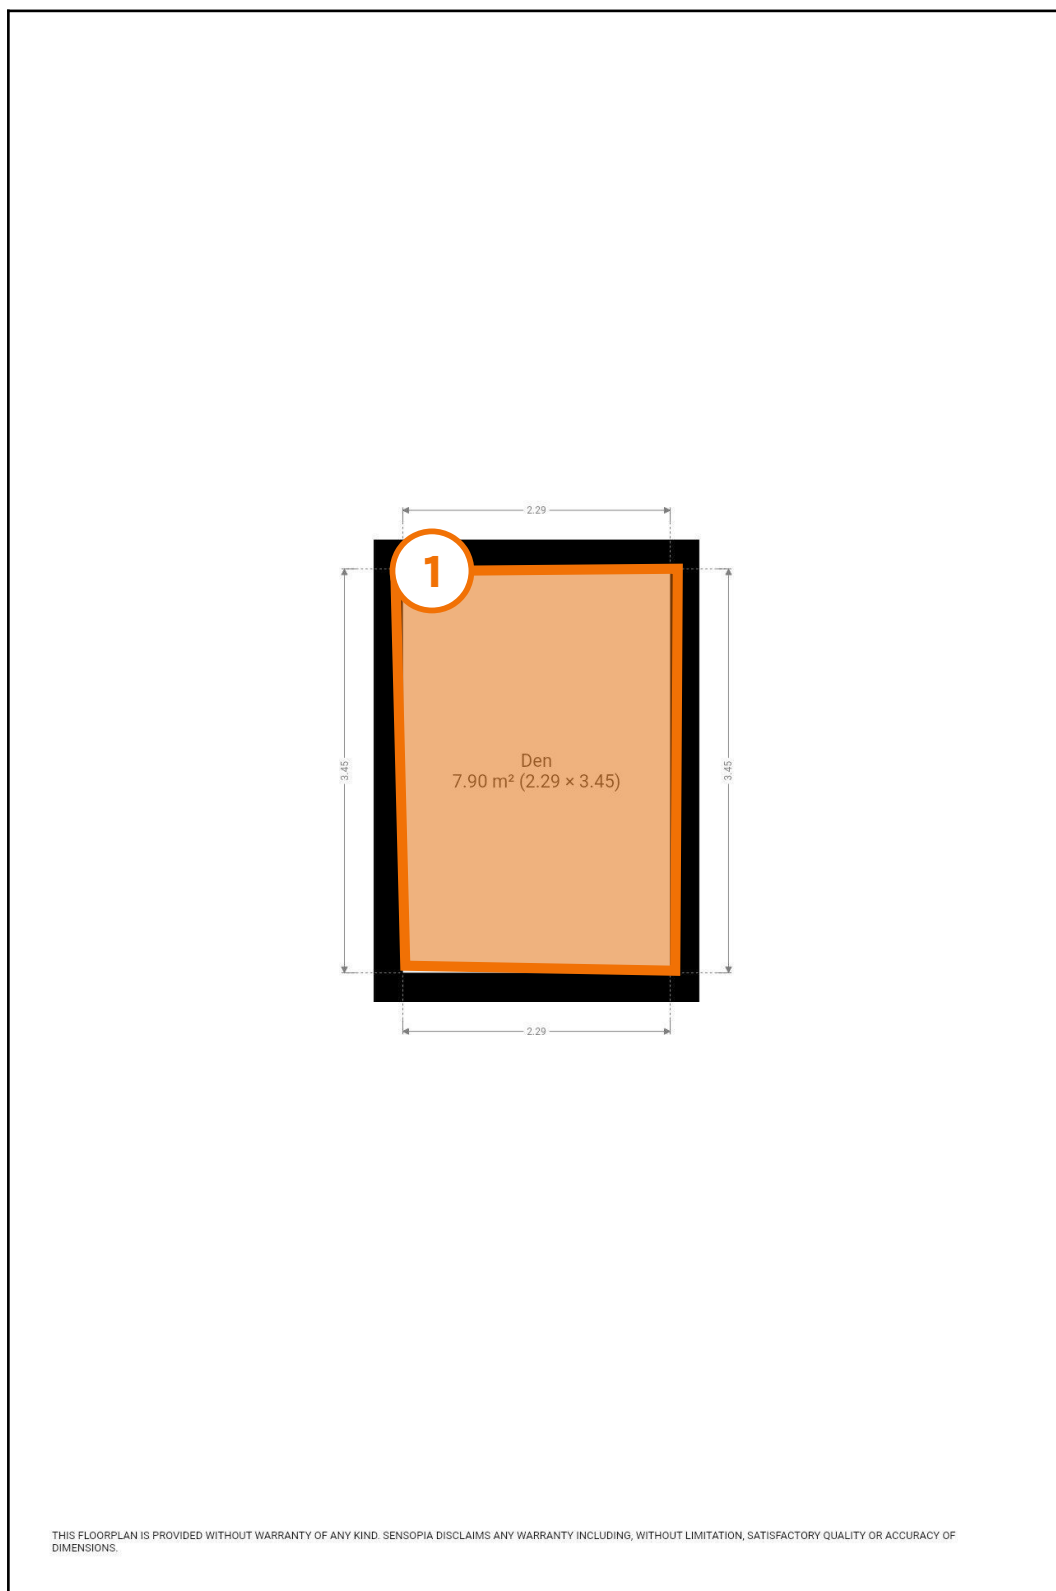
Plan 2.1: dierenhok

1. Golfplaten op dierenhok in de tuin	Asbestmateriaal	Verwijderen
---------------------------------------	-----------------	-----------------------------

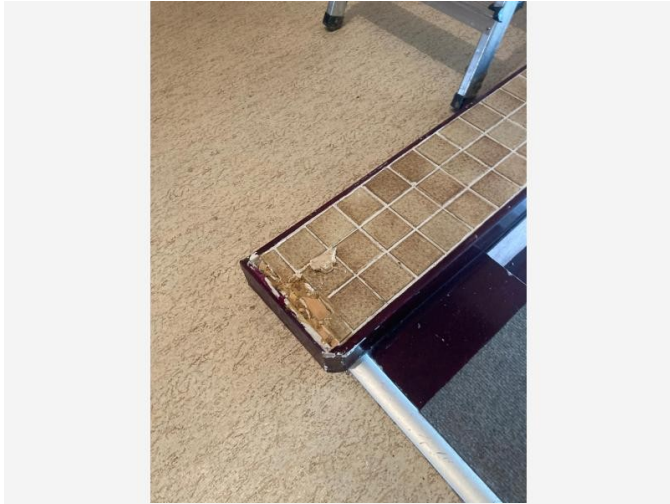
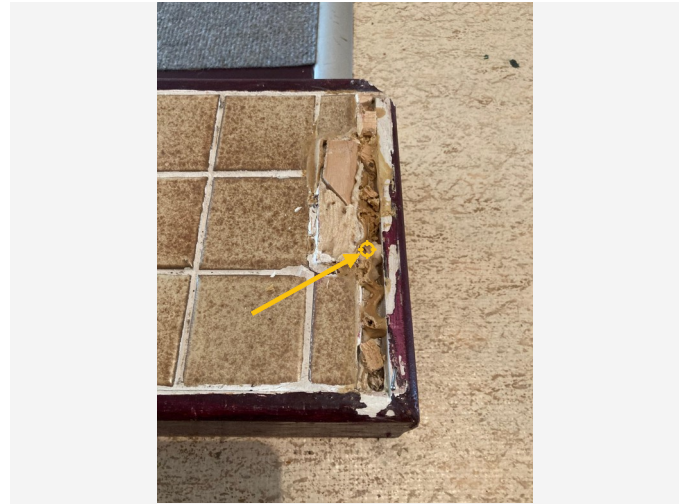
Fiche 21: Lijm voor faiencetegels op zolderverdieping naast traptreden.

Geen asbest

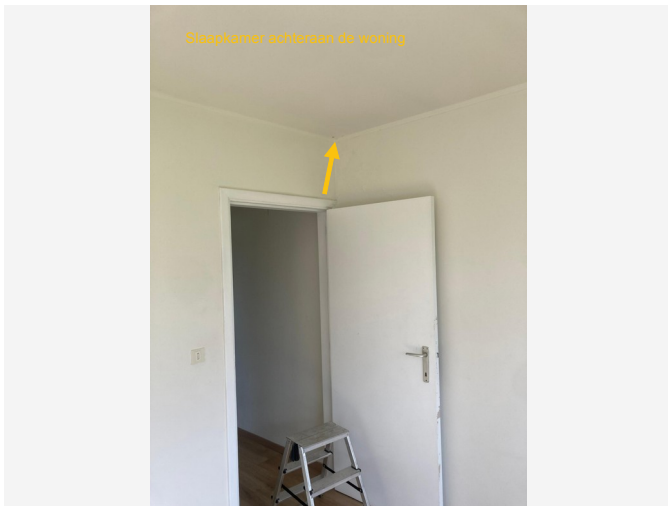
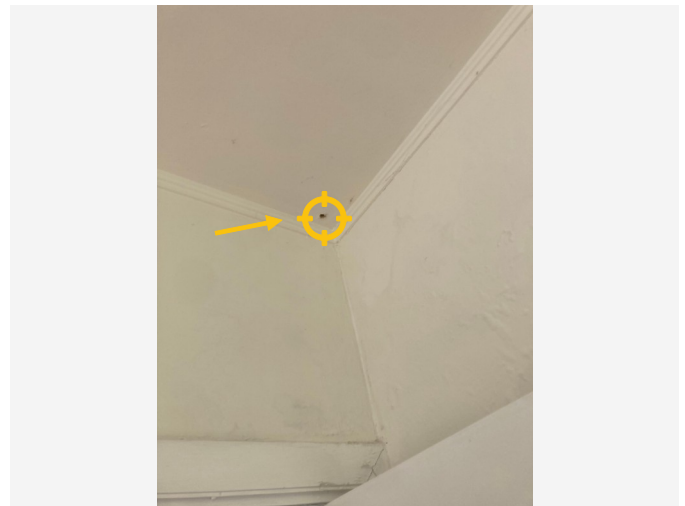
Fiche 22: Pleister plafond

Geen asbest

Beschrijving	Pleister plafond
Omgeving	Binnen
Primaire drager	Plafond

Bindmiddel van materiaal	Gips - kalk
Gebondenheid op basis van bindmiddel	Niet-hechtgebonden
Hoeveelheid (oppervlakte - dikte - aantal)	• 116,34 m ² - 1,00 cm - 1 stuk
Totaal volume	1,163 m ³
Identificatiemethode	Vaststelling met monstername
Destructieve handeling voor identificatie	Nee
Opmerking	De ingegeven opp. betreft een geschatte opp. Er werd een staal genomen van het pleisterwerk van het plafond in de achterste slaapkamer, de badkamer en het plafond boven de trap. Er is geen staalname mogelijk van plafondpleister in de RV-ruimte gezien deze niet is uitgevoerd in pleister.

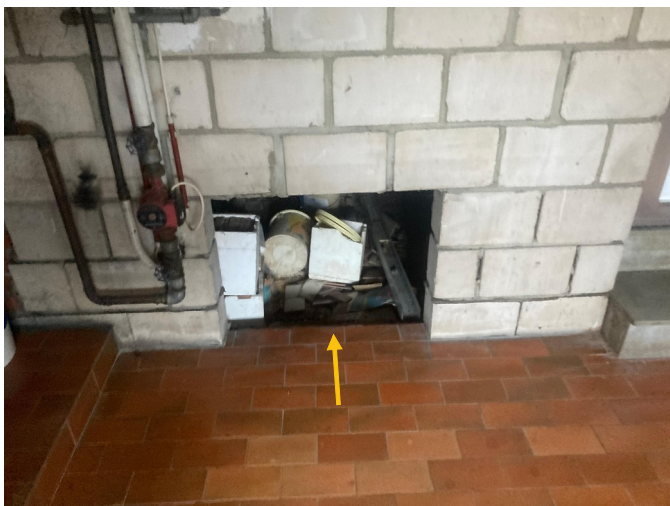
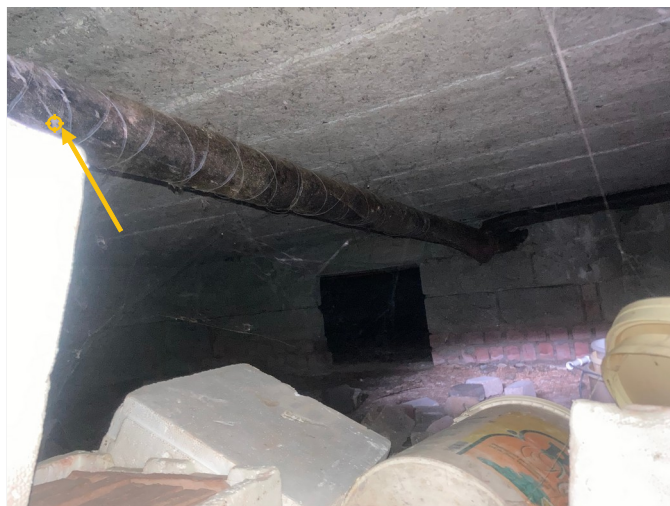
Beschrijving	Leidingisolatie in kruipkelder
Omgeving	Binnen
Primaire drager	HVAC infrastructuur en uitrusting
Bindmiddel van materiaal	Bitumen (roofing, teer, asfalt)

Gebondenheid op basis van bindmiddel	Hecht
Hoeveelheid (lengte - omtrek - dikte - aantal)	• 5,80 m - 0,30 cm - 20,00 cm - 1 stuk
Totaal volume	0,003 m ³
Identificatiemethode	Vaststelling met monstername
Destructieve handeling voor identificatie	Nee
Opmerking	<p>Er is leidingisolatie aanwezig in de kruipkelder. In sé vormt de kruipkelder een permanente onderzoeksbeperking en dient men de thermische isolatie altijd als asbestverdacht te weerhouden. Er werd een staal genomen aan het eerste deel van de leiding. Overige stalen zijn niet mogelijk gezien de hoogte <1.5m hoog en desgevallend onder de onderzoeksbeperking vallen.</p> <p>De leidingisolatie is opgebouwd uit: isolatie + karton + bitumen.</p>

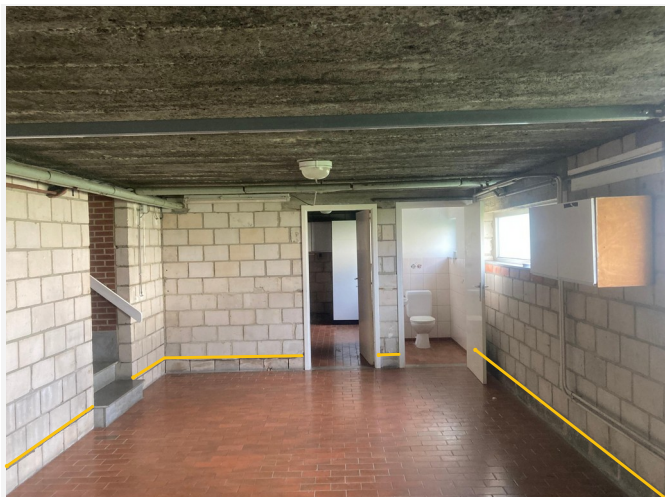
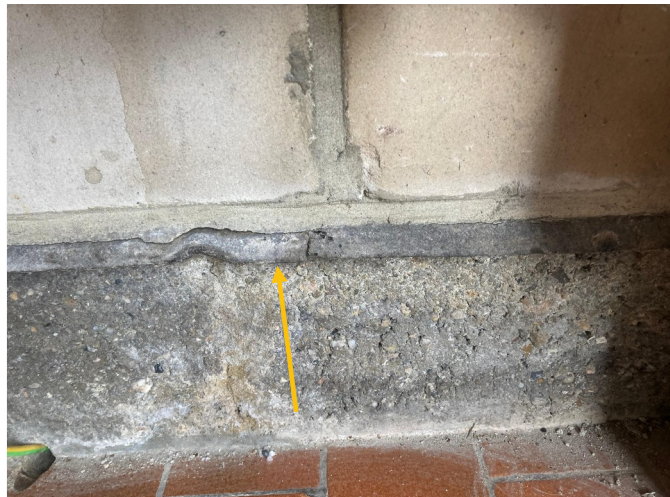
Fiche 25: Roofing tegen opstijgend vocht tussen snelbouwsteen en beton

Geen asbest

Beschrijving	Roofing tegen opstijgend vocht tussen snelbouwsteen en beton
Omgeving	Binnen
Primaire drager	Binnenwand
