# Asbestinventarisatetest

Herkenrodesingel 23/41, 3500 Hasselt

Attestnummer : 20240328-000535.000

Uitgegeven op : 28.03.2024

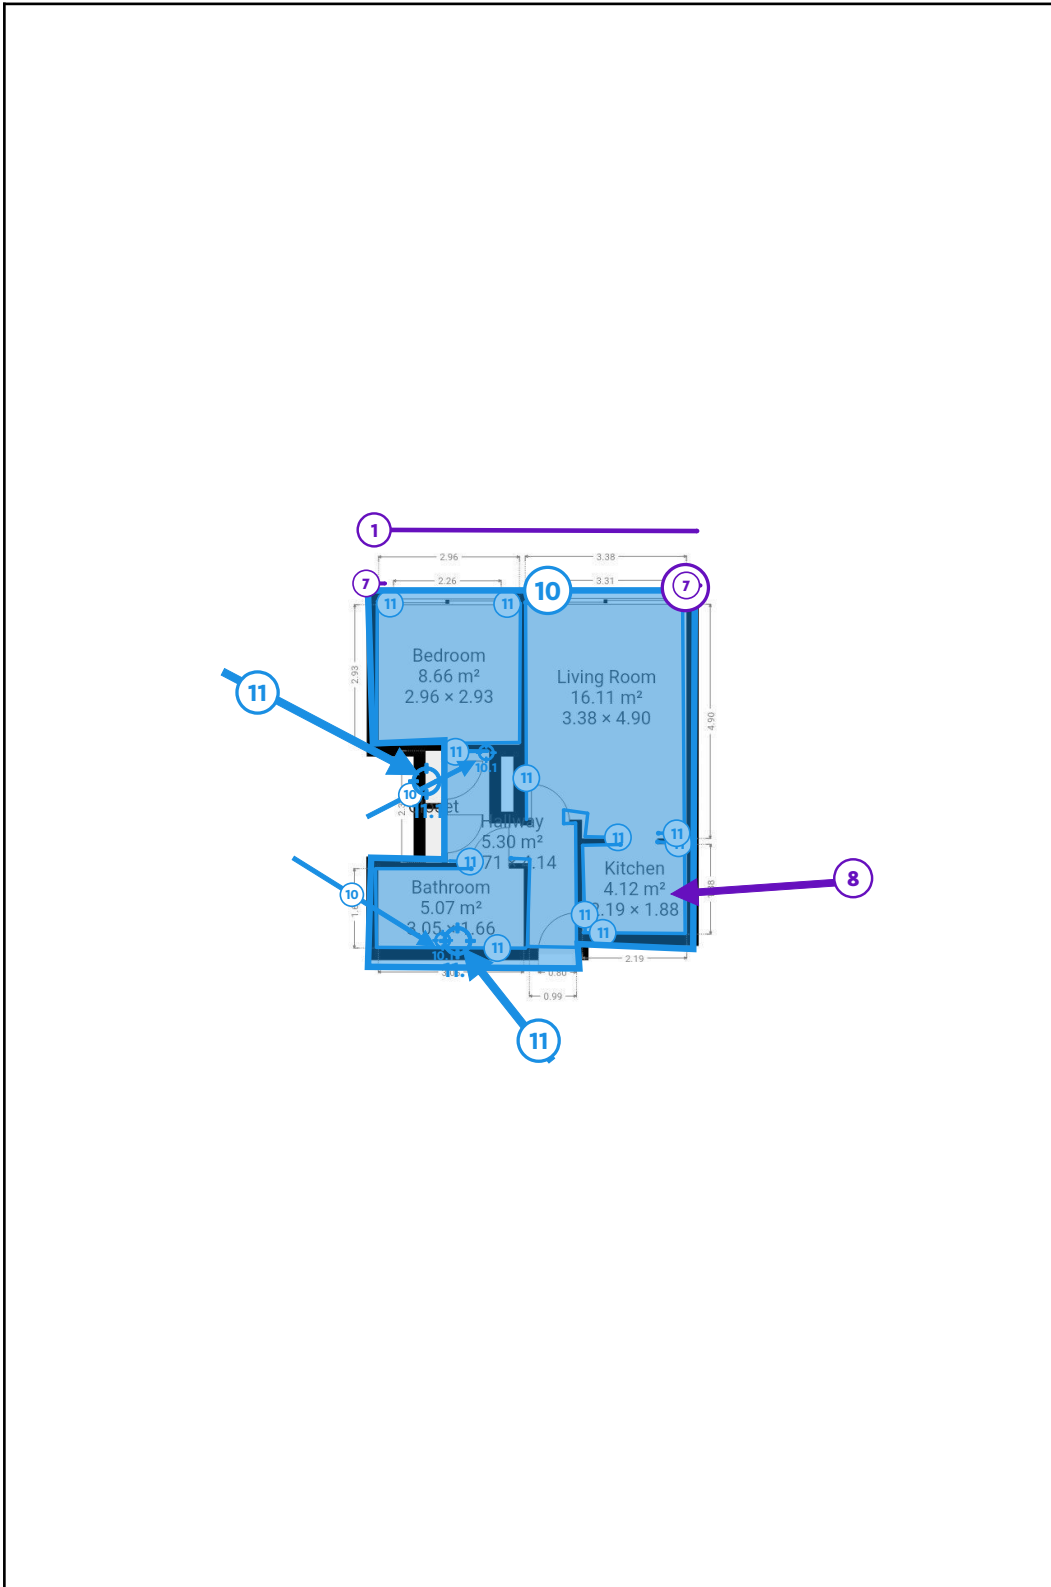
# Plan 1.1: grondplan app

1. Afboording terrasomheining.	Advies	-
7. Gevelbekleding tussen buitenschrijnwerk	Advies	-
8. Antidreun spoelbak	Advies	-
10. Pleister plafond	Geen asbest	-
10.1 Code: MM2	Mengmonster	-
11. Pleisterwerk wanden	Geen asbest	-
11.1 Code: MM1	Mengmonster	-
