Asbestinventarisatetest

Abelenstraat 15, 3500 Hasselt

Attestnummer : 20240723-000182.000

Uitgegeven op : 23.07.2024

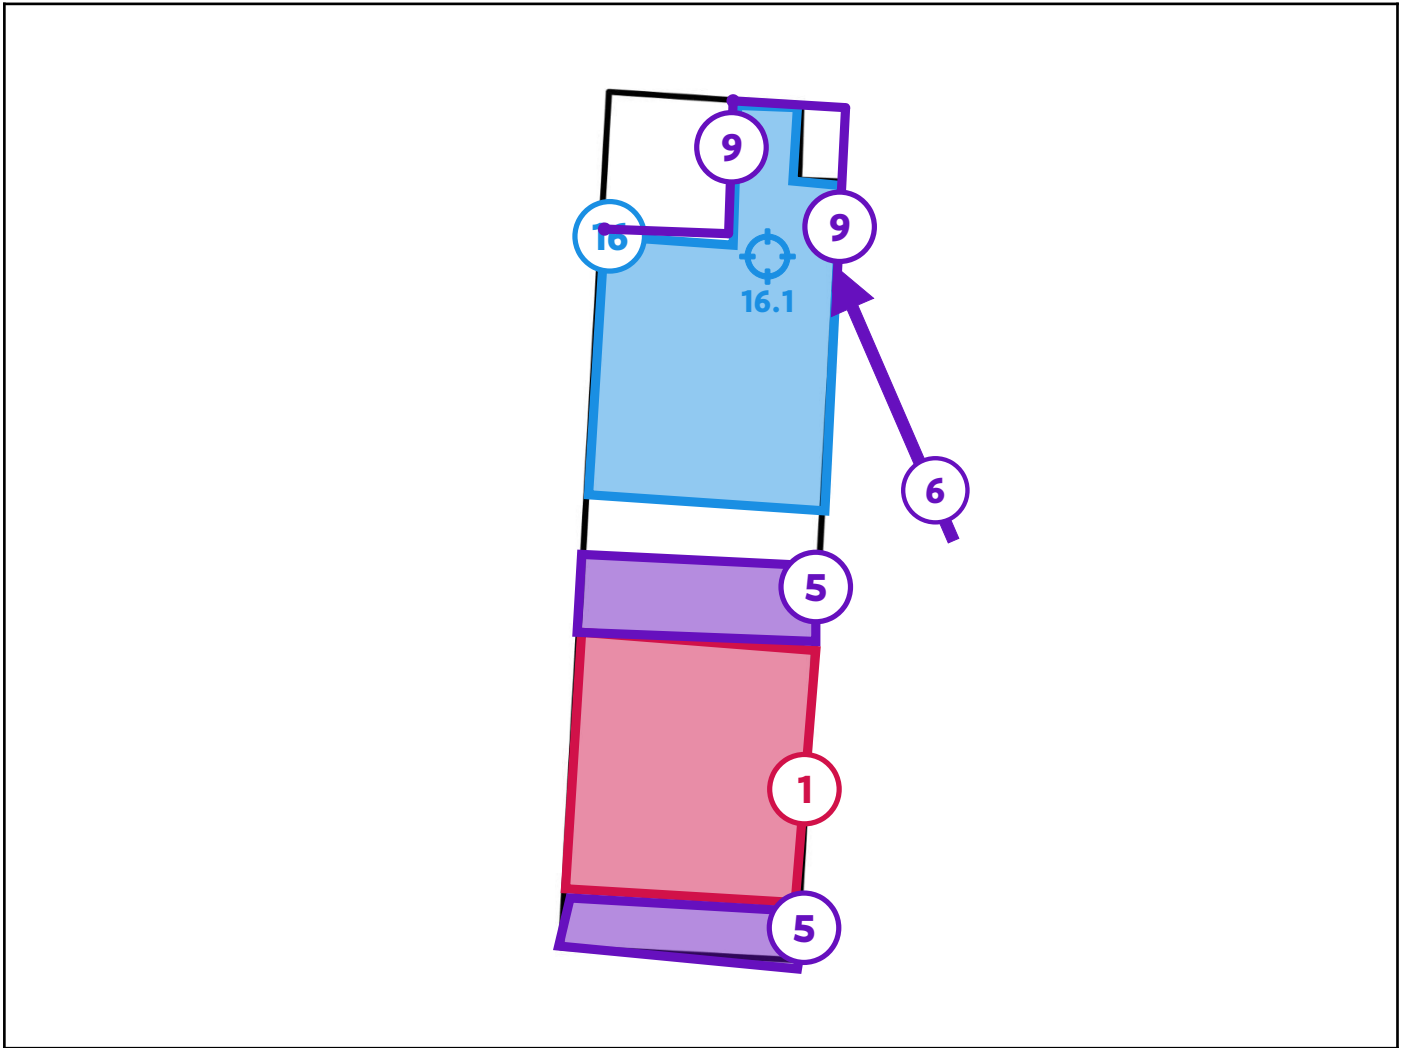
Plan 1.1: Hoofdgebouw plan

Beschrijving	Type	Actie
1. Dakleien	Asbestmateriaal	Dringend verwijderen
5. Plat dak zolder	Beperking	-
6. Rookgaskanaal	Advies	-
9. Dekstenen	Advies	-
16. Roofing achteraan	Geen asbest	-
16.1 Code: 4	Puntmonster	-

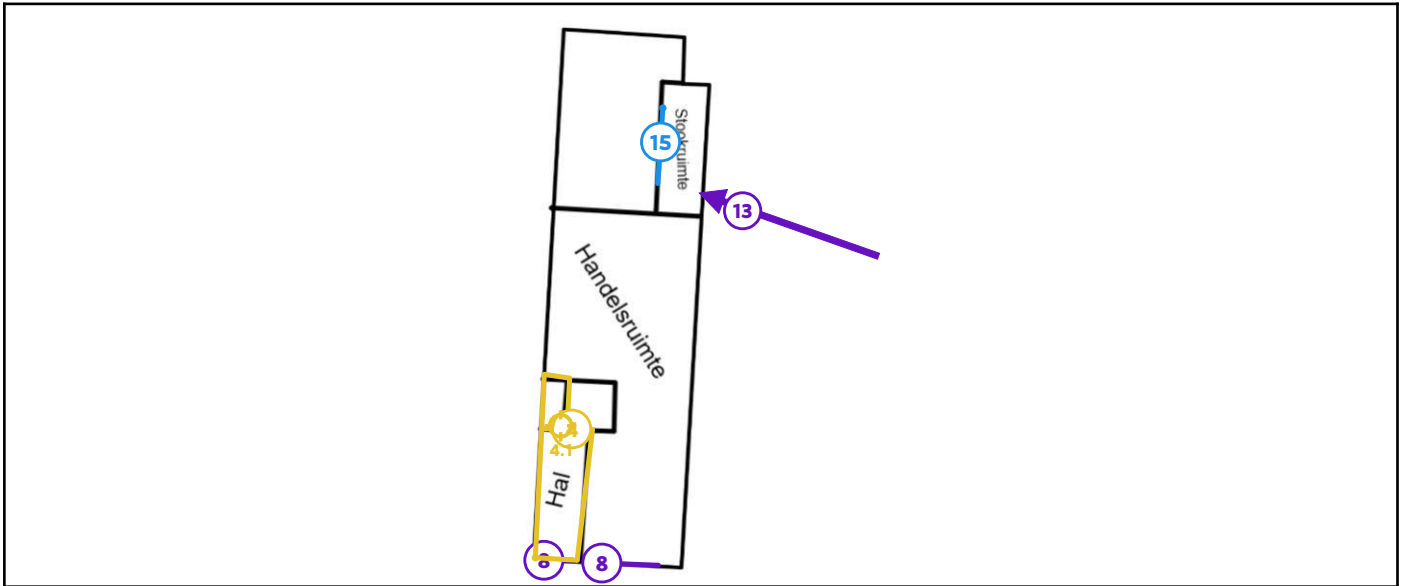
Plan 1.2: Gelijkvloers

Beschrijving	Type	Actie
4. Lambrisering	Asbestmateriaal	Zorgvuldig beheren
4.1 Code: 6	Puntmonster	-
8. Mastiek	Advies	-
13. Warmtekotel	Advies	-
15. Stopverf metaalwerk	Geen asbest	-

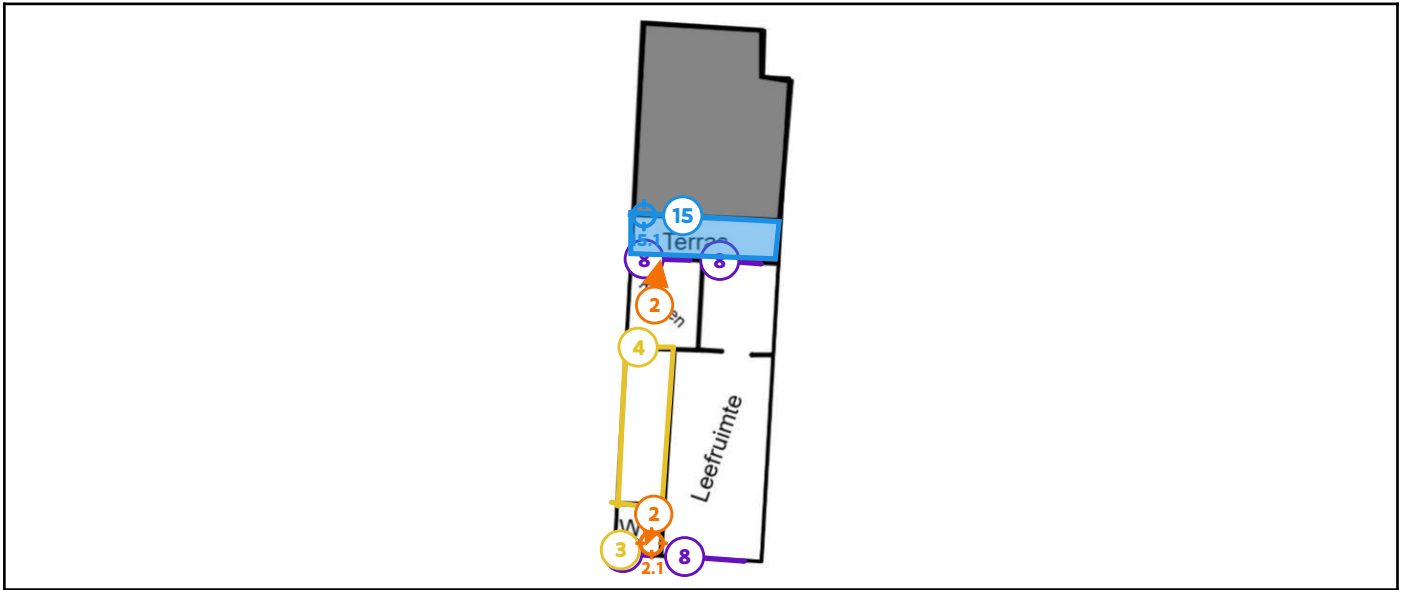
Plan 1.3: Verdieping 1

Beschrijving	Type	Actie
2. Dichting radiator	Asbestmateriaal	Verwijderen
2.1 Code: 5	Puntmonster	-
3. Afvoer toilet	Asbestmateriaal	Zorgvuldig beheren
4. Lambrisering	Asbestmateriaal	Zorgvuldig beheren
8. Mastiek	Advies	-
15. Stopverf metaalwerk	Geen asbest	-
15.1 Code: 3	Puntmonster	-

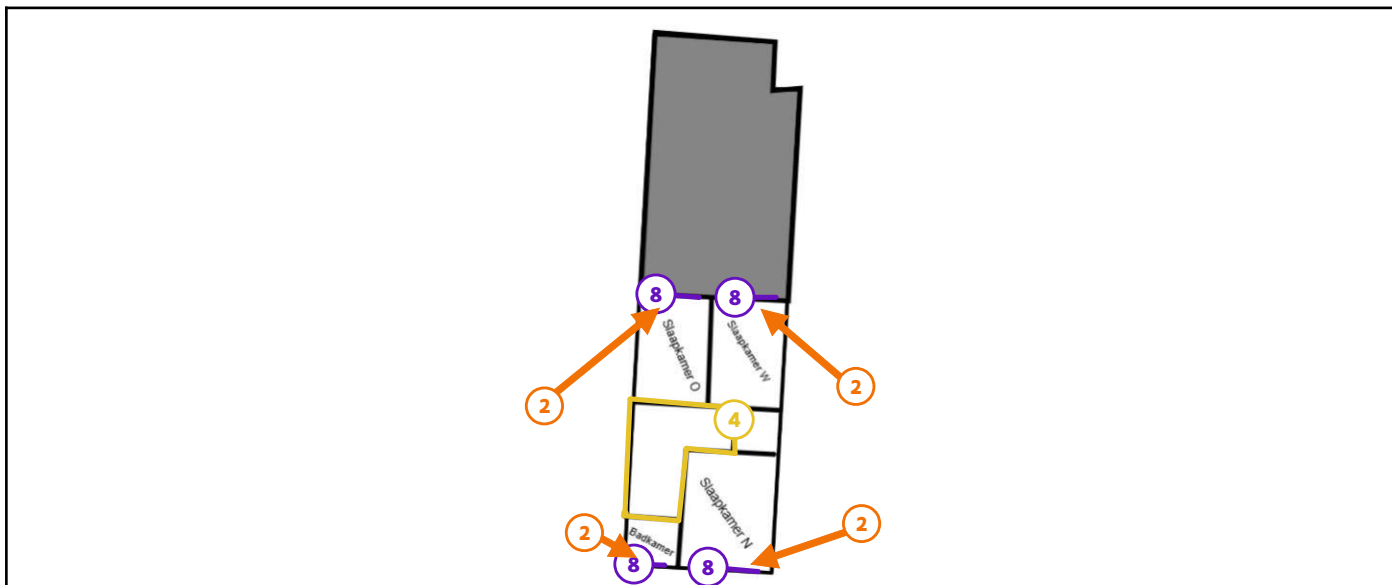
Plan 1.4: Verdieping 2

Beschrijving	Type	Actie
2. Dichting radiator	Asbestmateriaal	Verwijderen
4. Lambrisering	Asbestmateriaal	Zorgvuldig beheren
8. Mastiek	Advies	-
