Asbestinventarisatetest

Heikantstraat 33, 2910 Essen

Attestnummer : 20230706-000367.000

Uitgegeven op : 06.07.2023

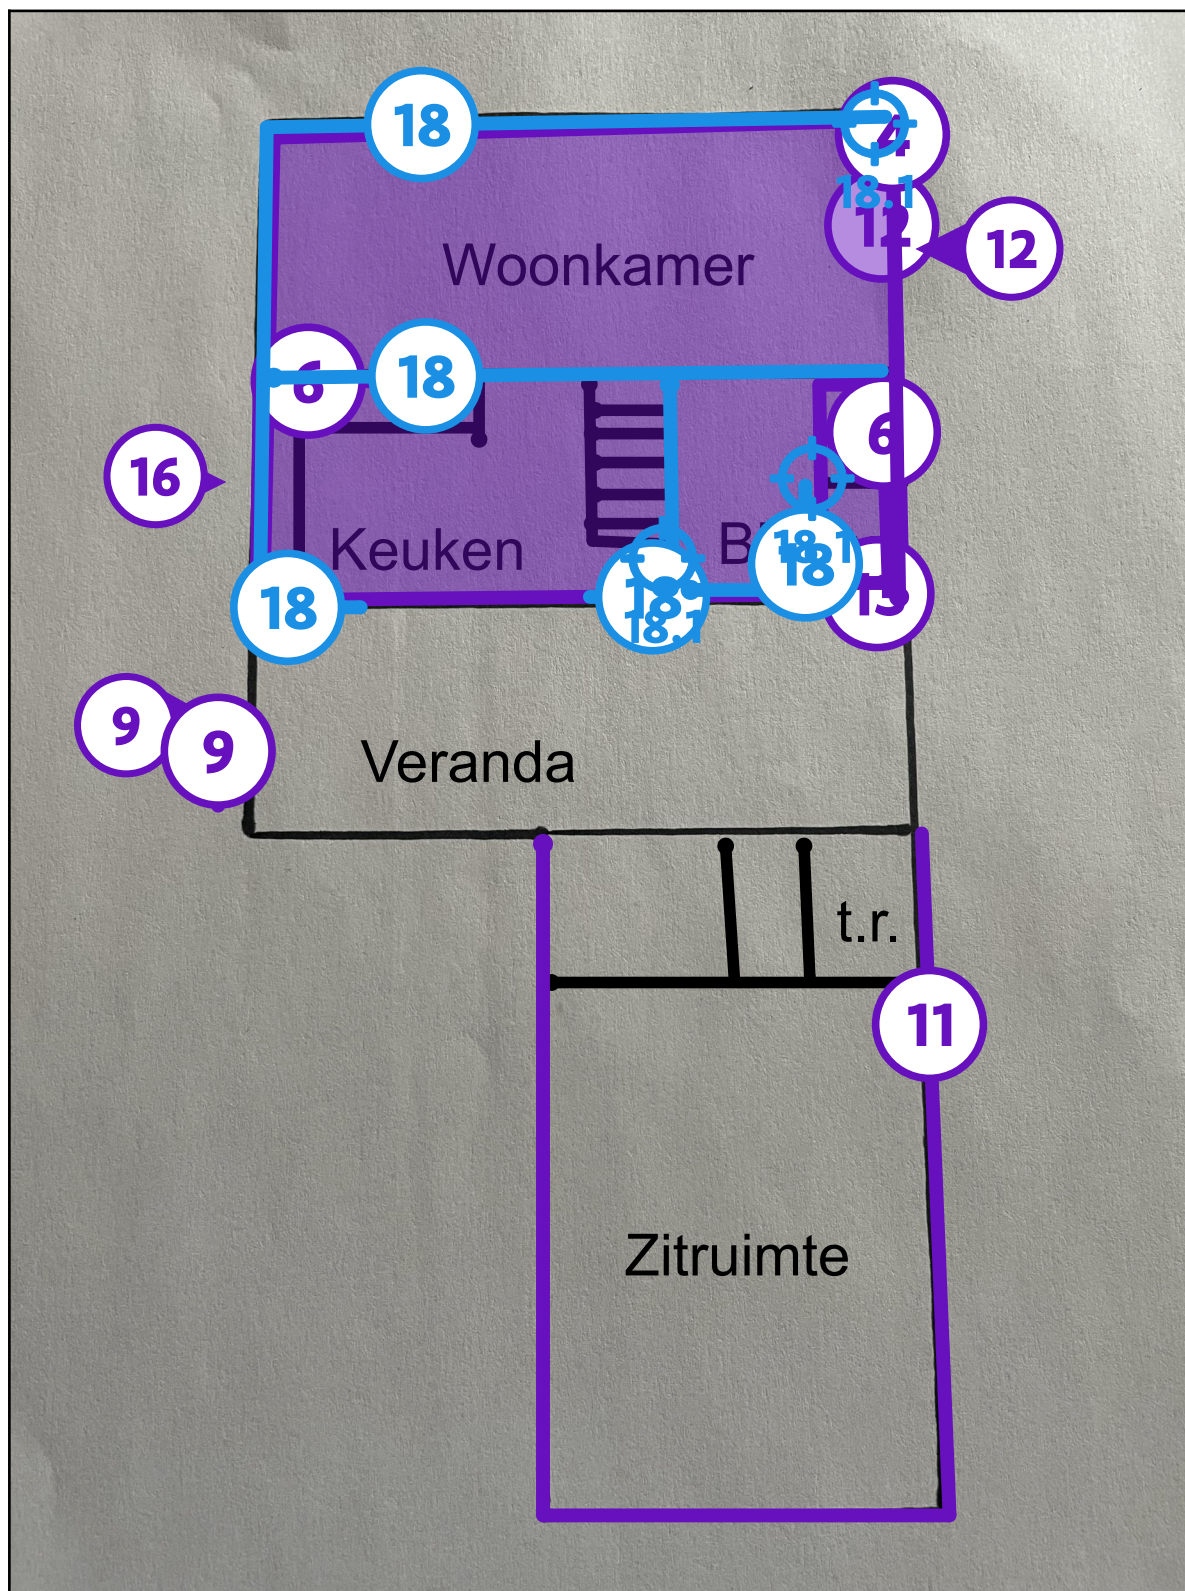
Plan 1.1: Woonhuis met veranda en aangesloten bijgebouw

4. Bica-isolatie, deel buitengevel woning	Advies	-
6. Tegellijm in keuken -en badkamerfaience	Advies	-
9. Hemelwaterafvoer naar waterput onder veranda.	Advies	-
11. Betonnen geveldekstenen, op achterbouw	Advies	-
12. Rookgaskanaal, leefkamer	Advies	-
13. Valse plafonds	Advies	-
16. PVC-muurdoorvoer vanuit keuken	Advies	-
18. Wandpleister	Geen asbest	-
18.1 Code: 123-01	Mengmonster	-

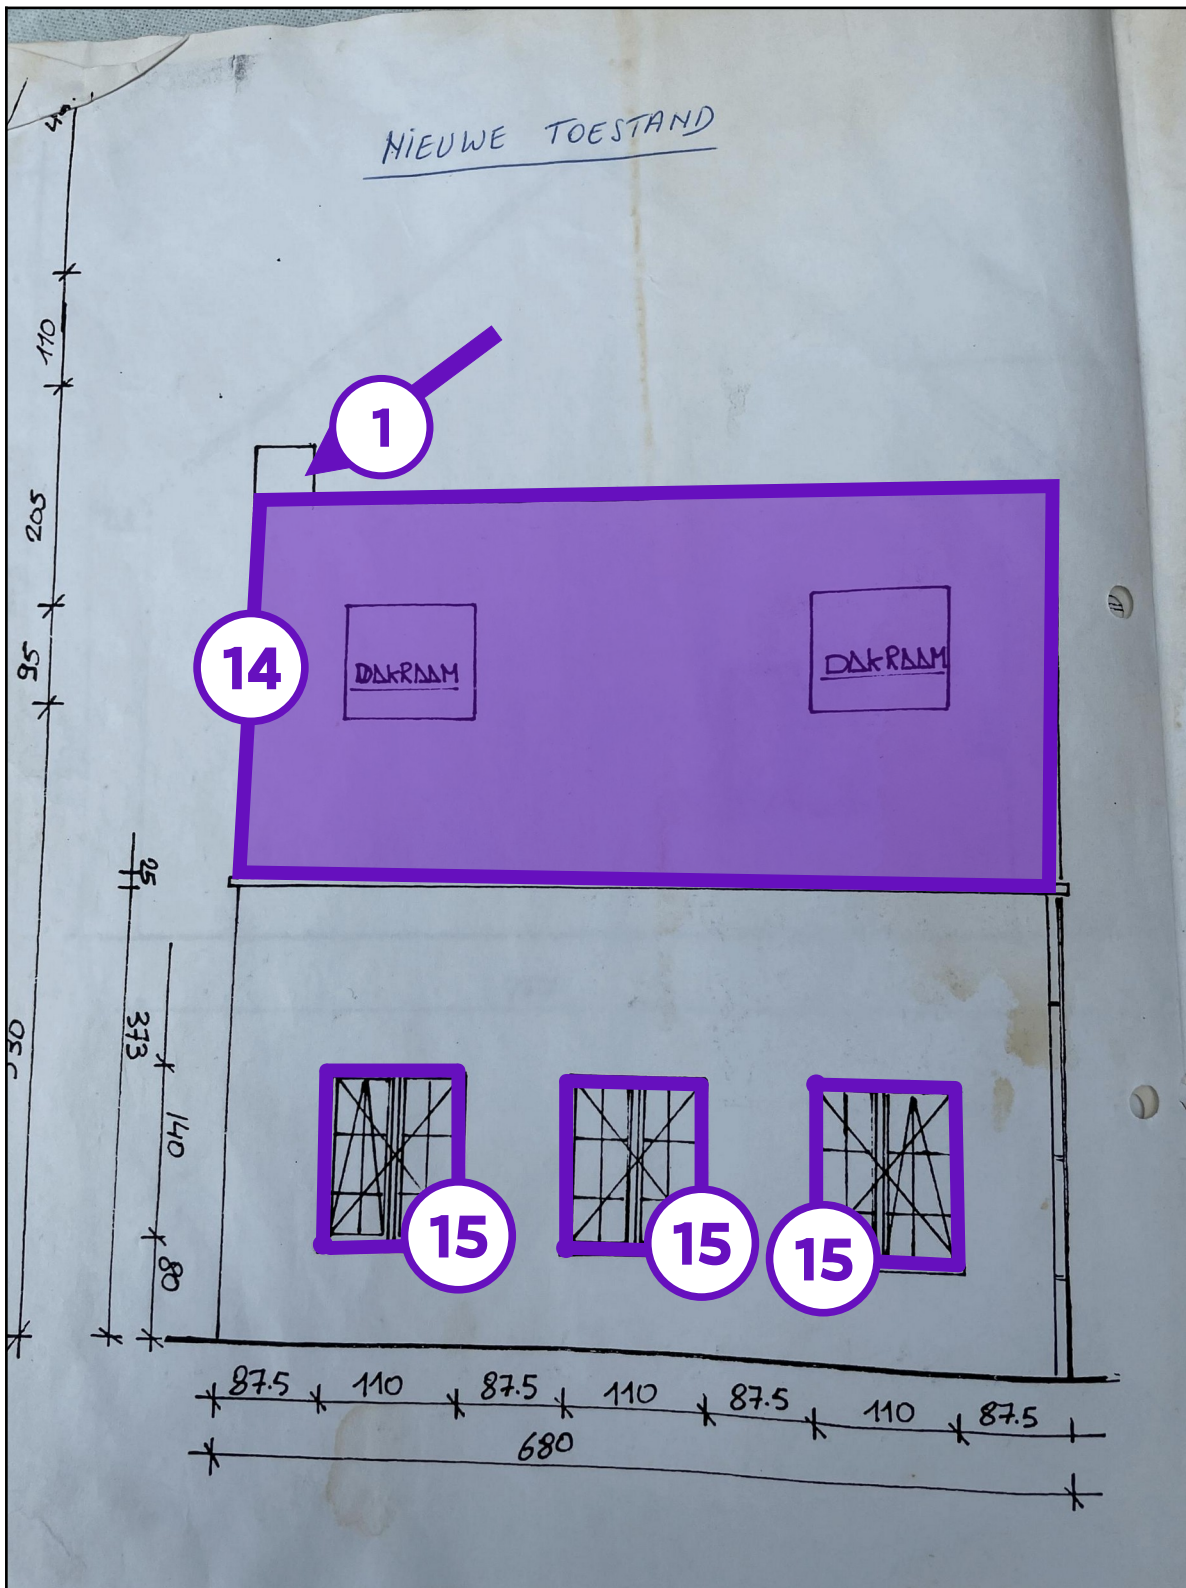
Plan 1.2: Vooraanzicht woning

1. Schoorsteen bovendaks	Beperking	-
14. Damp-open onderdak, woonhuis	Advies	-
15. Kit rond PVC-schrijnwerk, volledige woning	Advies	-

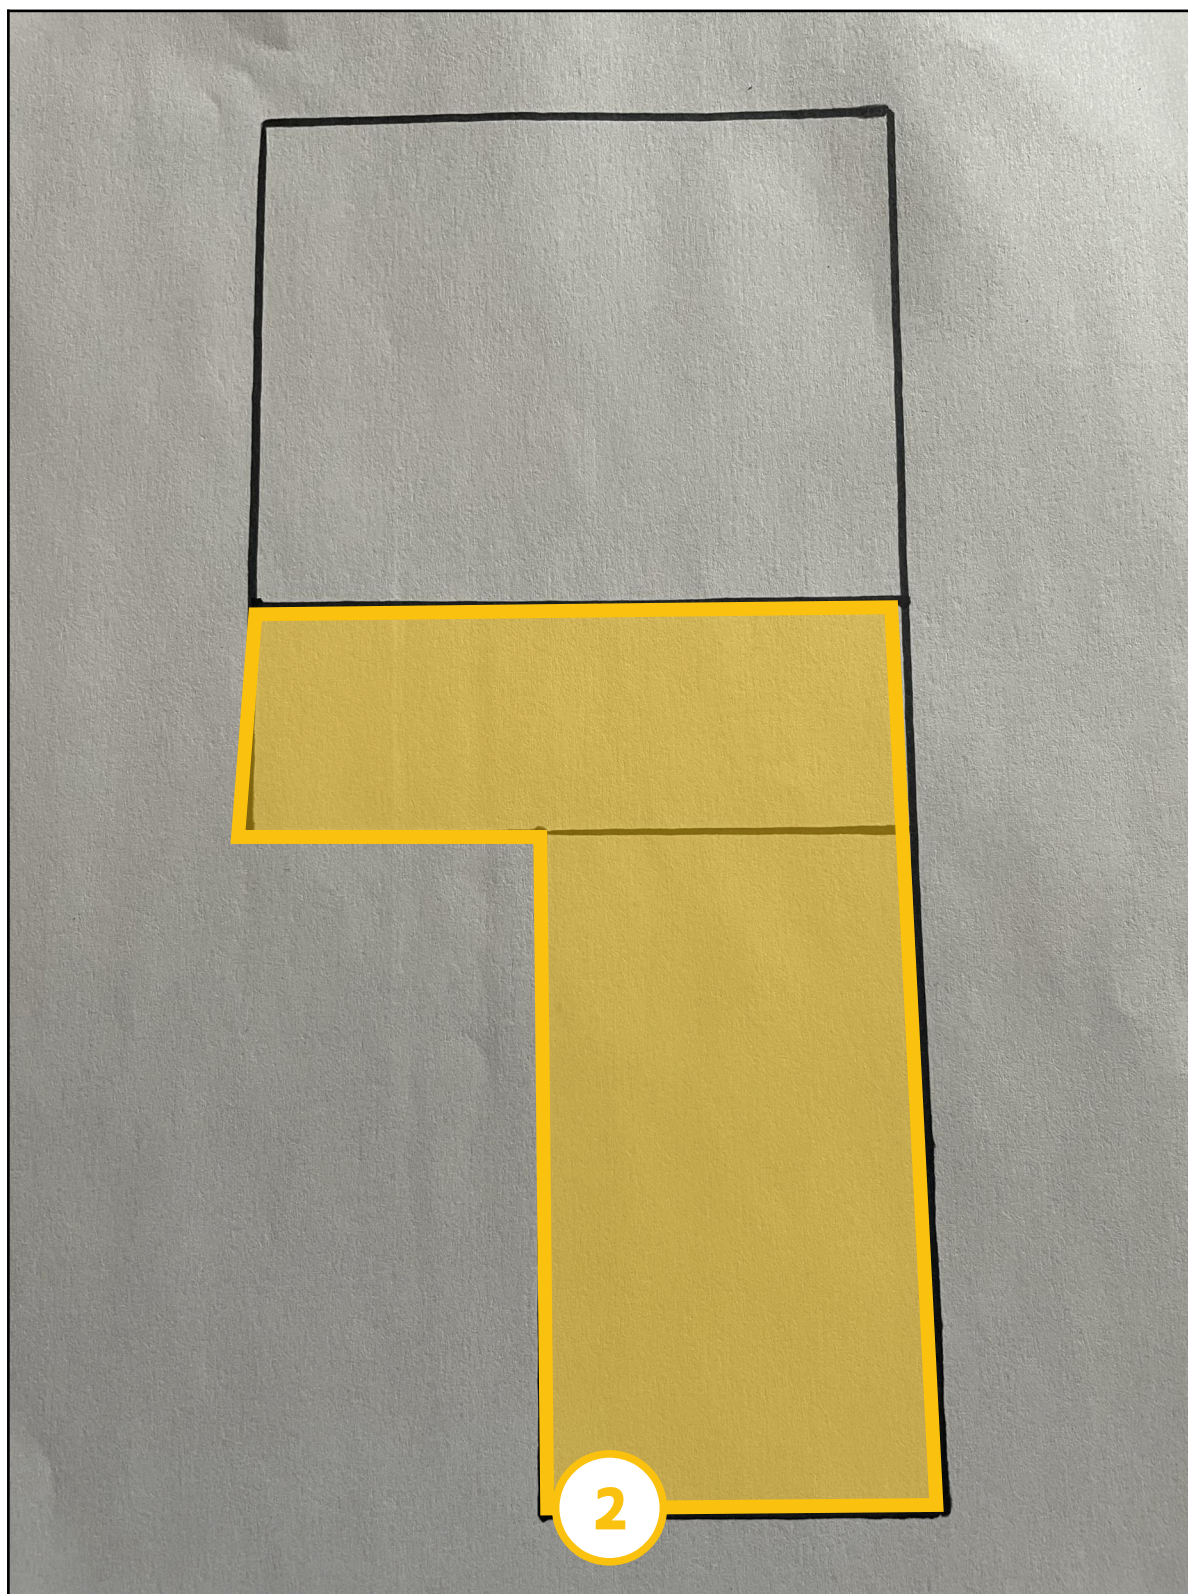
Plan 1.3: Veranda en aanhorigheden

2. Veranda met aanhorigheden	Uitsluiting	-
------------------------------	-------------	---

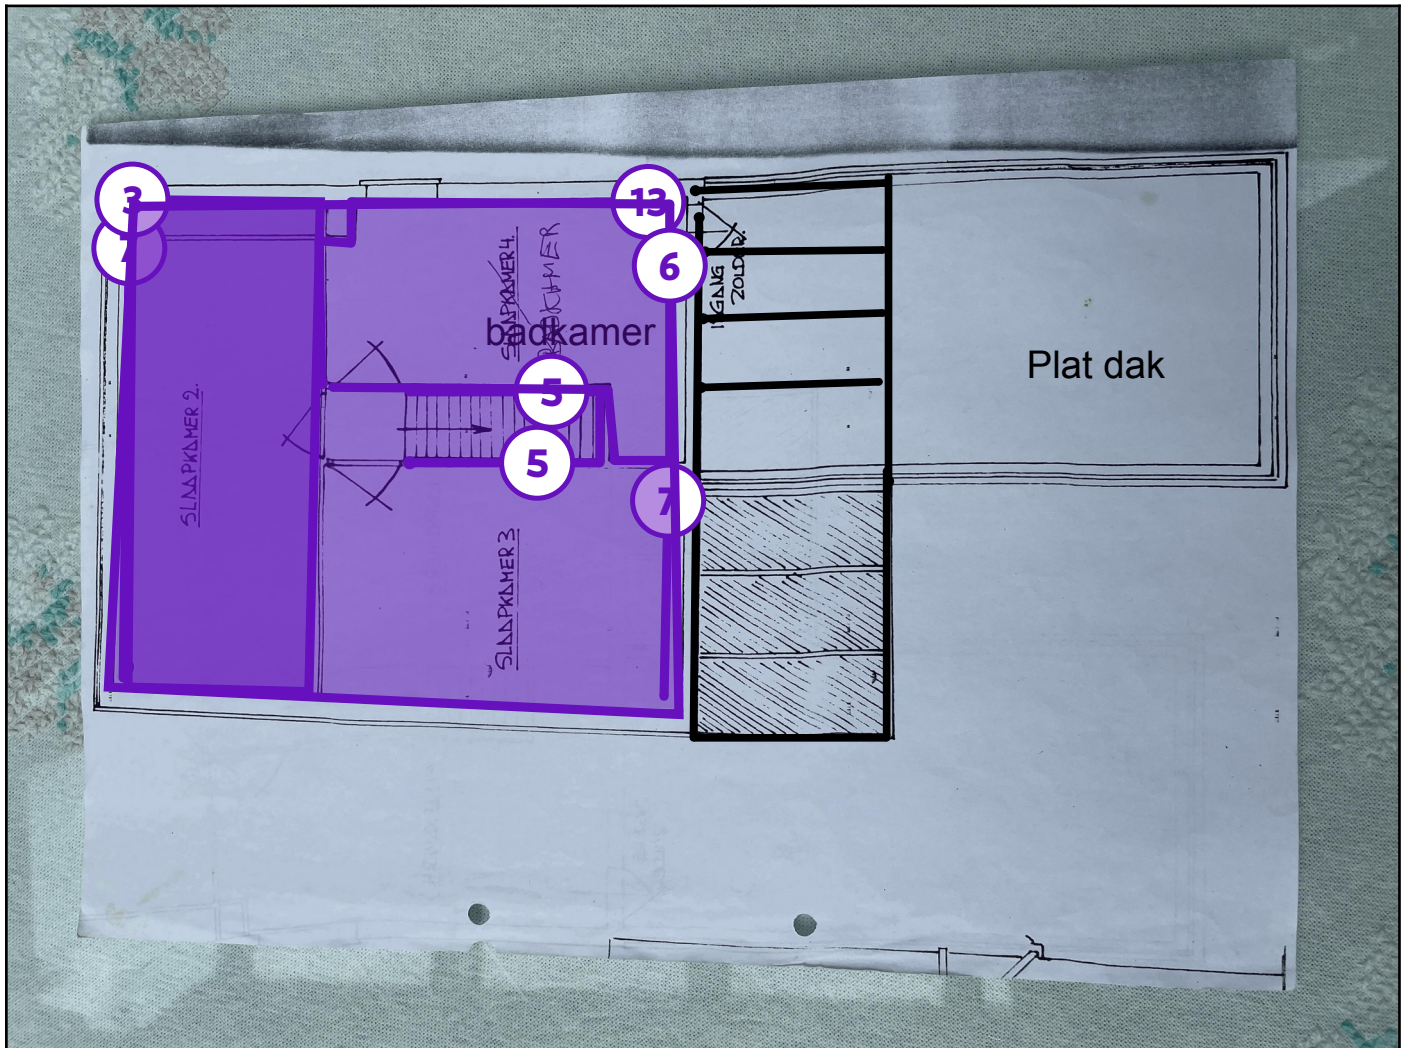
Plan 1.4: Zolderkamers

Beschrijving	Type	Actie
3. Laminaat, eerste verdiep woonhuis	Advies	-
5. Wandbekleding	Advies	-
6. Tegellijn in keuken -en badkamerfaience	Advies	-
7. Vloerzeil in ingemaakte kasten op de slaapkamers	Advies	-
13. Valse plafonds	Advies	-

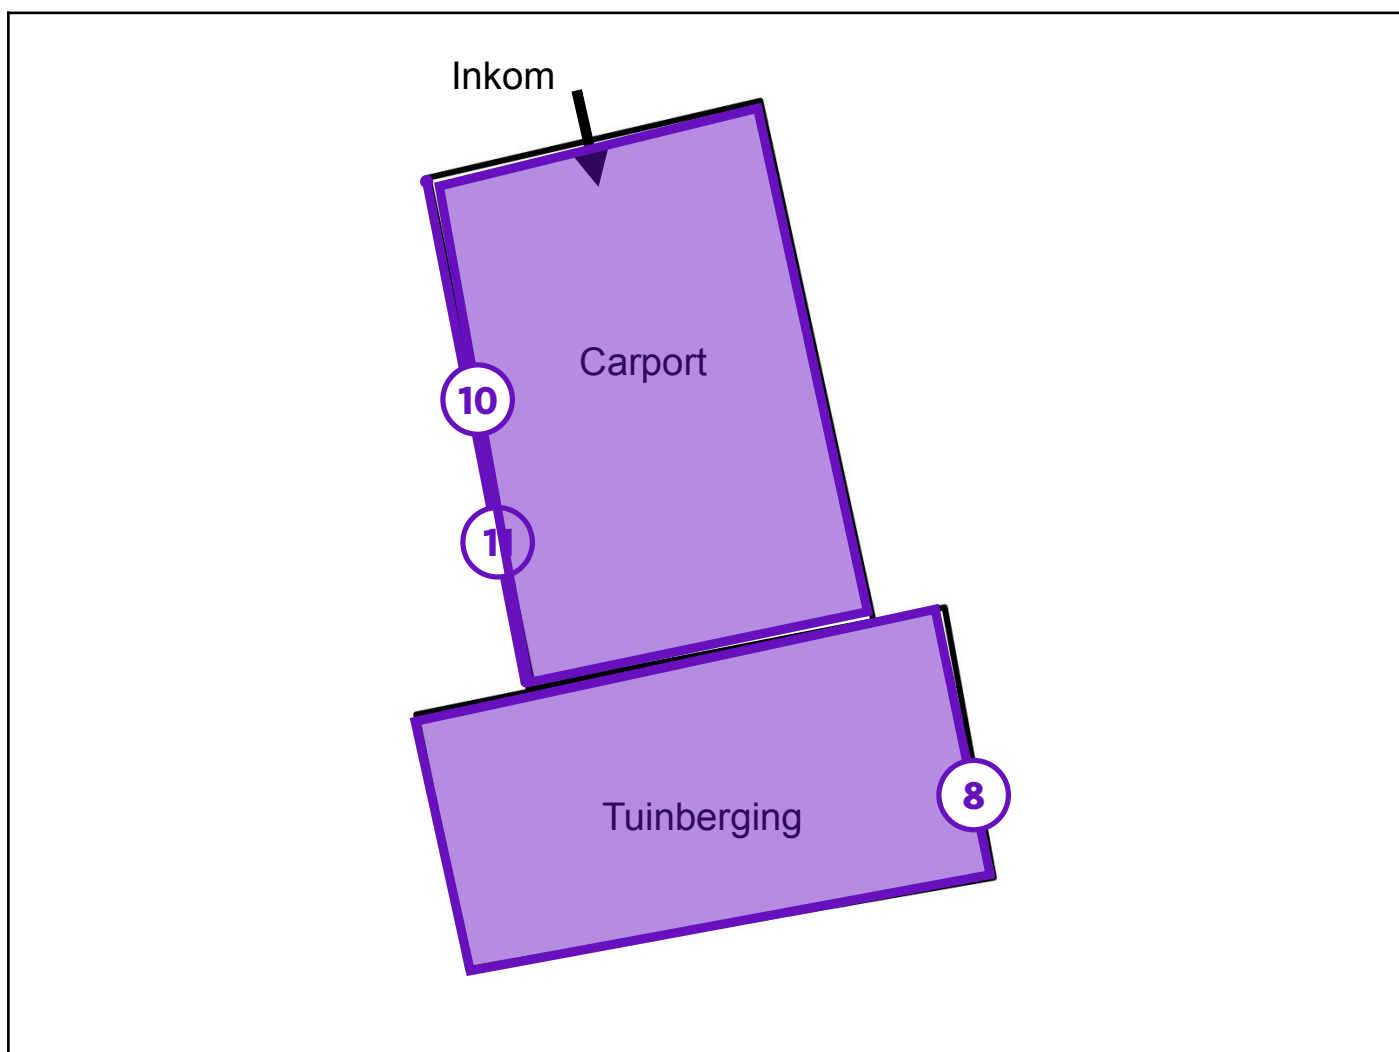
Plan 2.1: Carport met tuinberging

Beschrijving	Type	Actie
8. Ontbreken van onderdak, bijgebouwen	Advies	-
10. Metalen dakconstructie op garage.	Advies	-
11. Betonnen geveldekstenen, op achterbouw	Advies	-

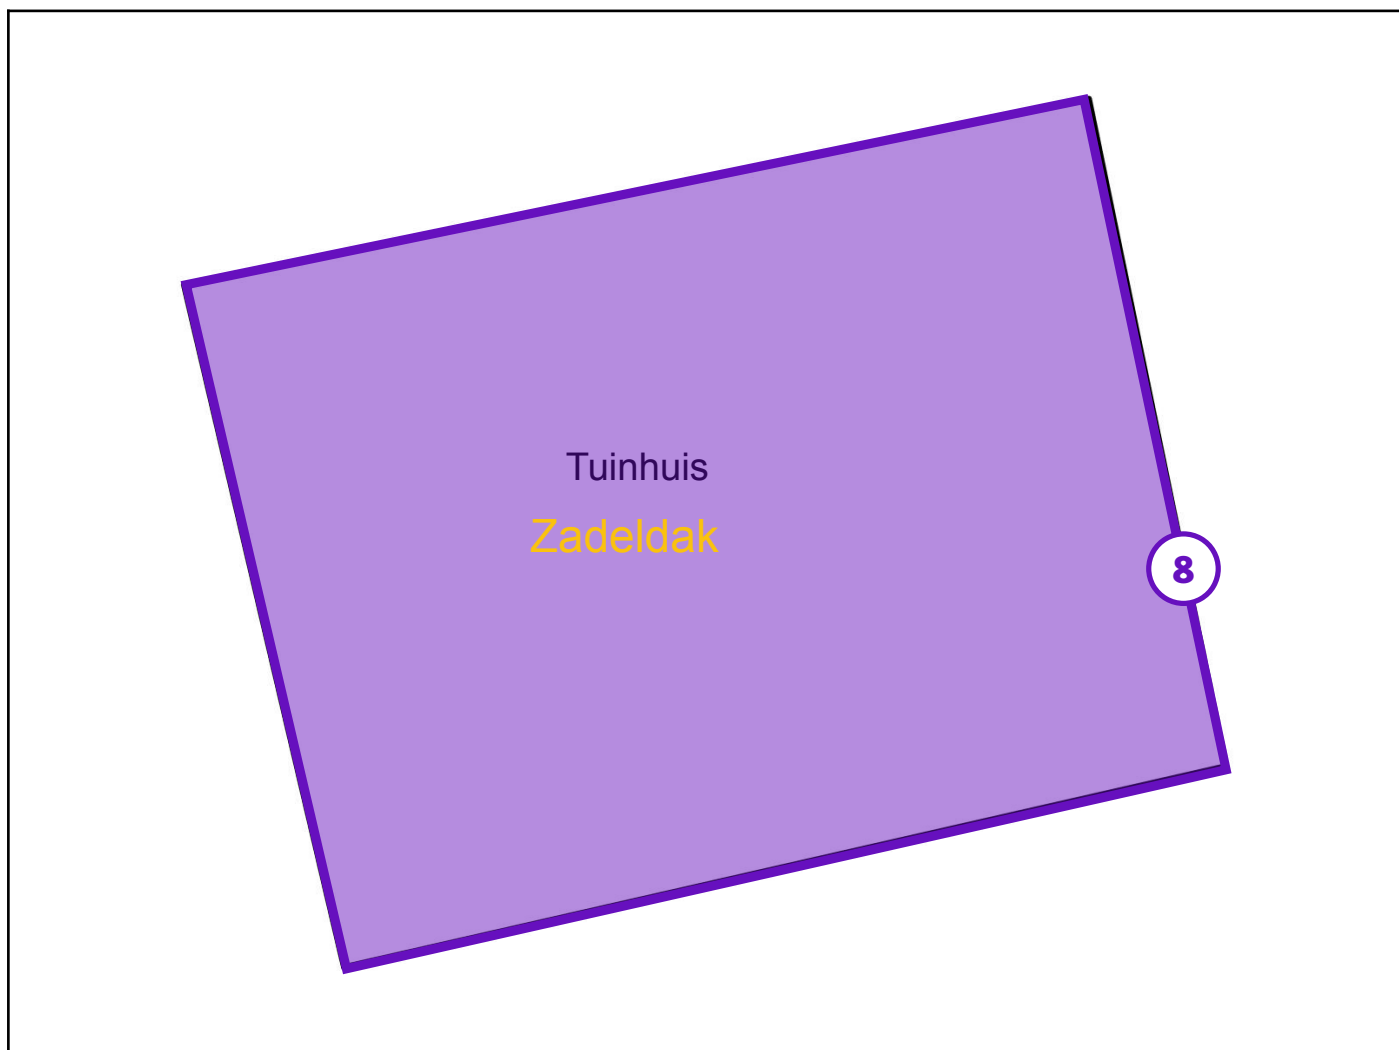
Plan 3.1: Bijgebouw, achter aanbouw veranda

Beschrijving	Type	Actie
8. Ontbreken van onderdak, bijgebouwen	Advies	-

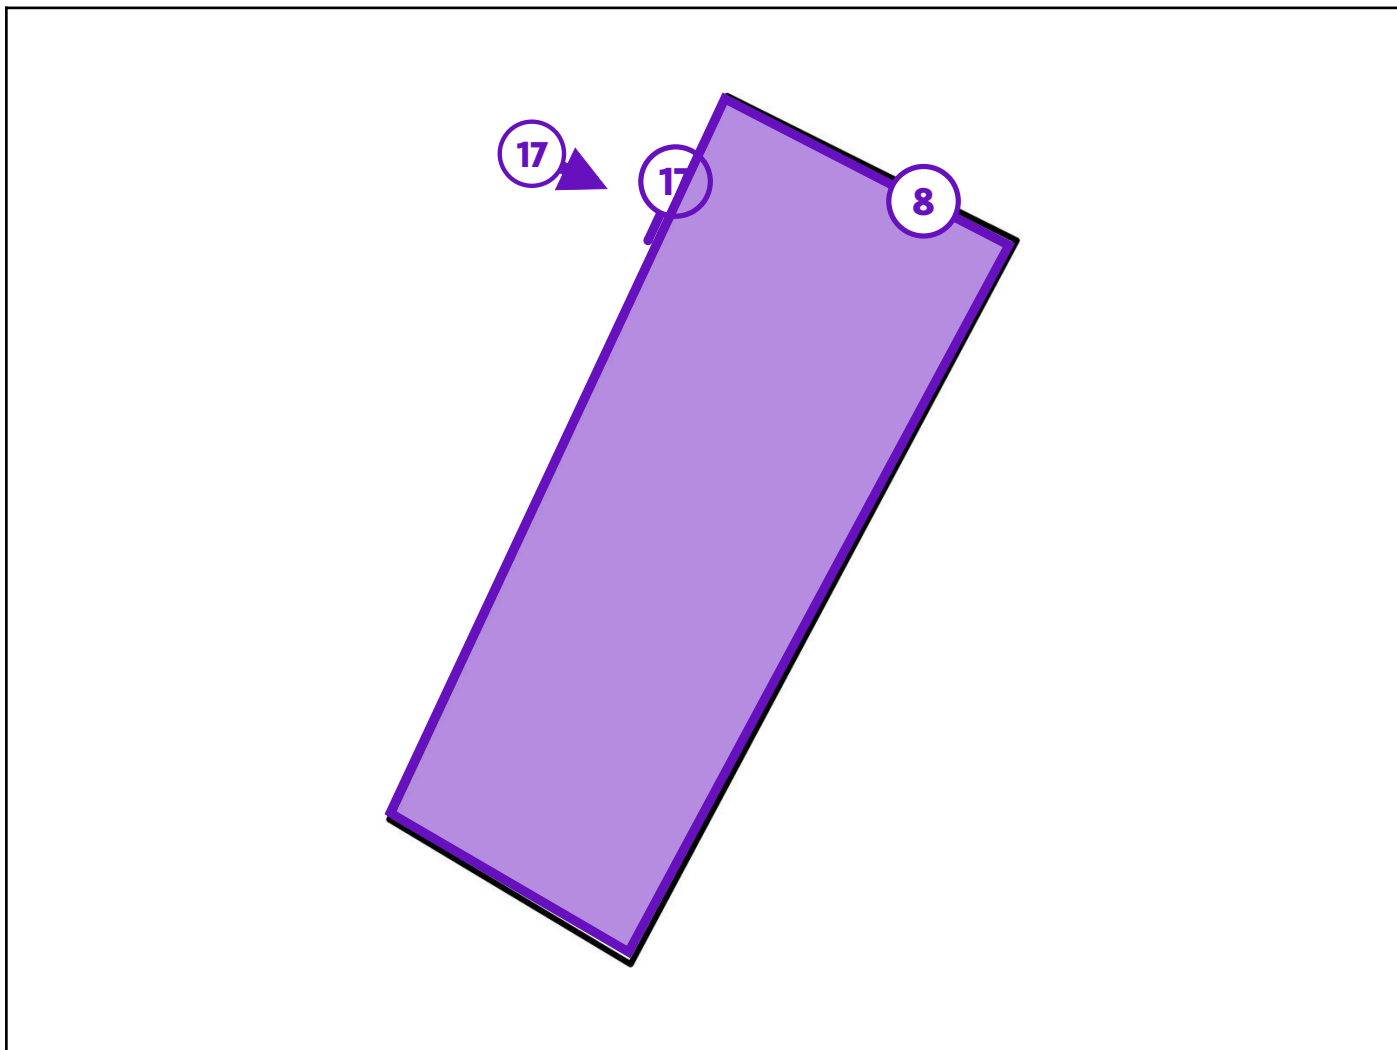
Plan 4.1: Bijgebouw, in de tuin aan de vijver

Beschrijving	Type	Actie
8. Ontbreken van onderdak, bijgebouwen	Advies	-
17. Fonteinornament, tuinhuis links	Advies	-

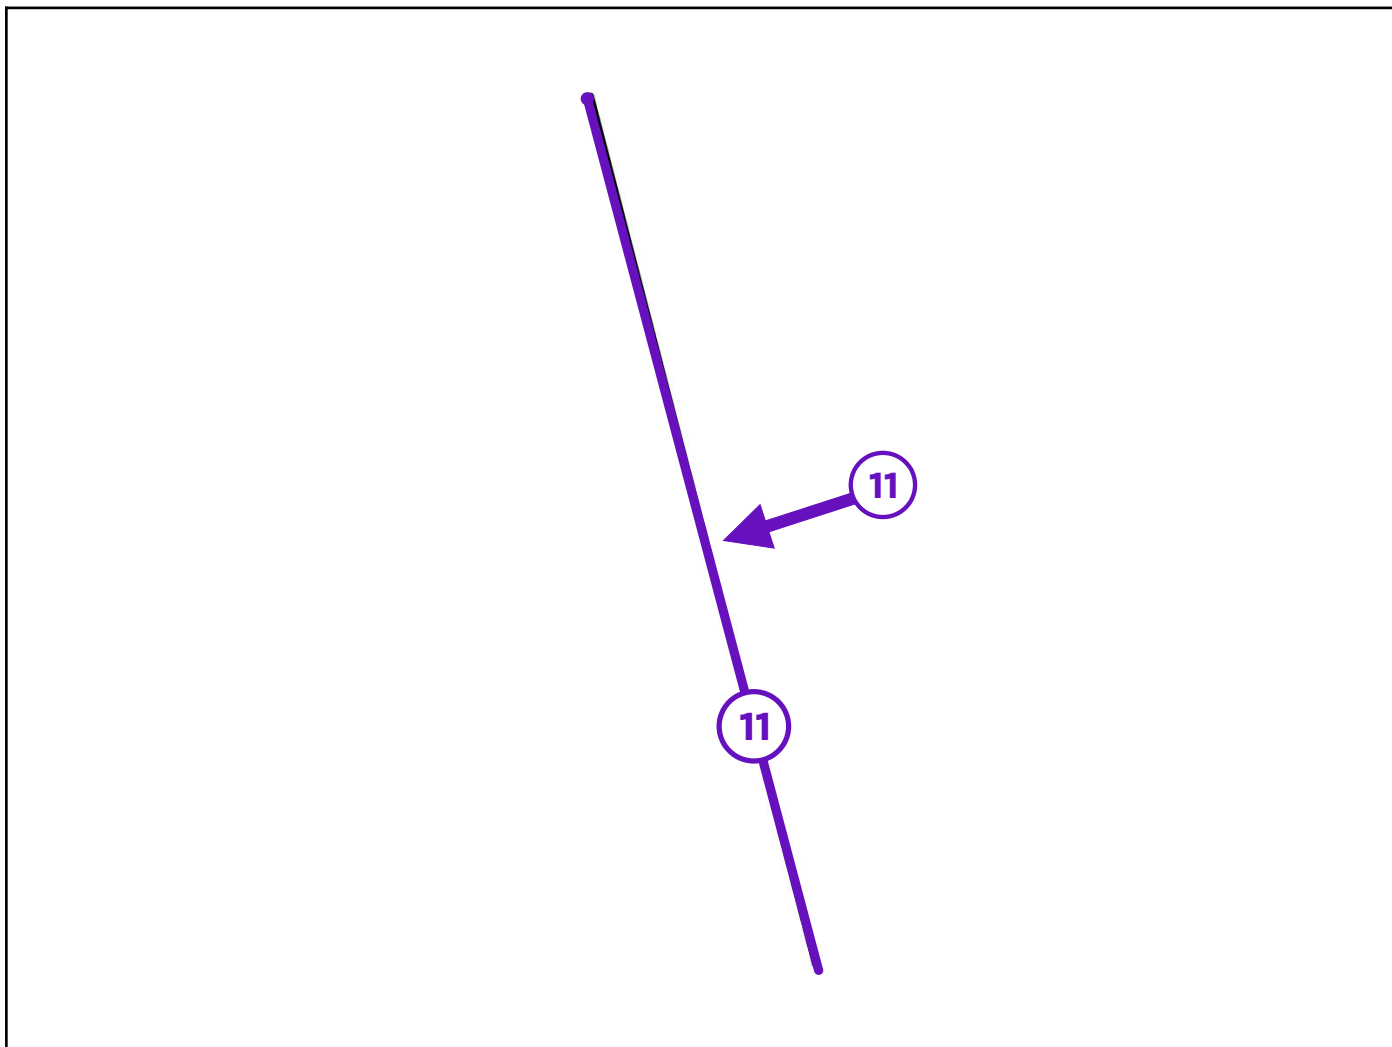
Plan 5.1: Verbindingsmuur

Beschrijving	Type	Actie
11. Betonnen geveldekstenen, op achterbouw	Advies	-
