# Asbestinventarisatetest

Beneluxlaan 23, 1502 Halle

Attestnummer : 20240805-000063.000

Uitgegeven op : 05.08.2024

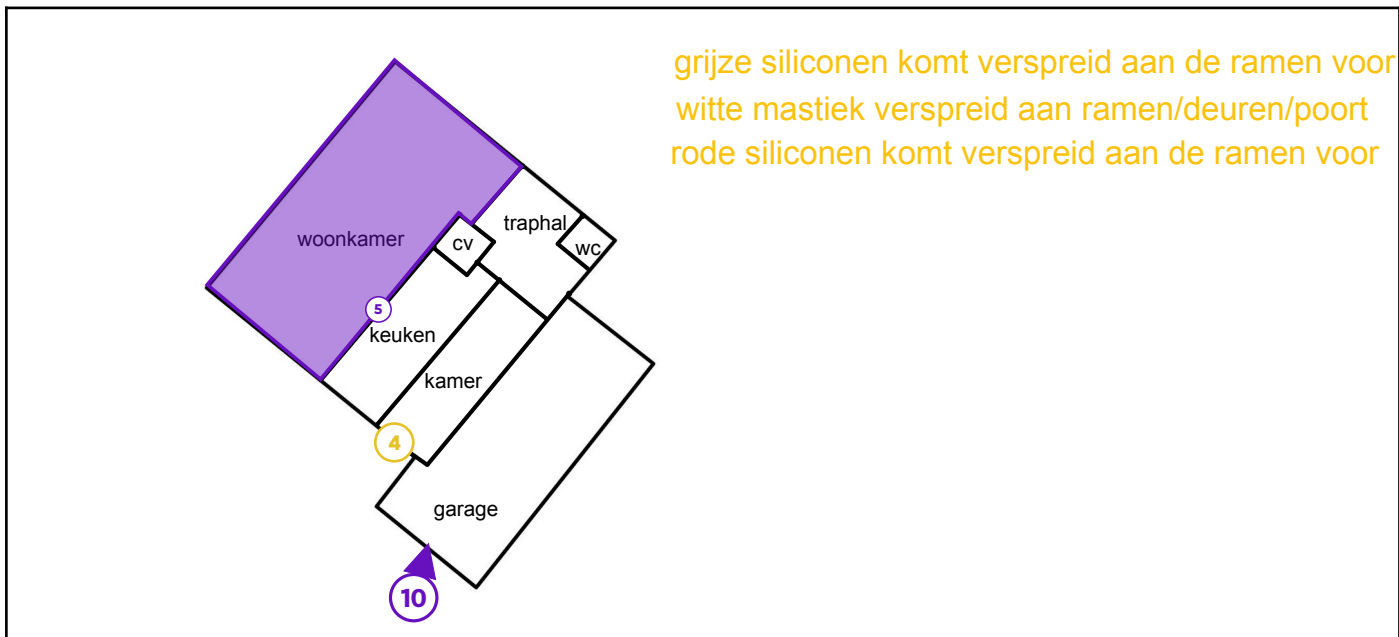
# Plan 1.1: gelijkvloers

Beschrijving	Type	Actie
2. witte mastiek restanten verspreid aan alle ramen/muur	Asbestmateriaal	Verwijderen
4. deurpaneel achterdeur	Asbestmateriaal	Zorgvuldig beheren
5. vinyl woonkamer	Advies	-
6. grijze siliconen kader/muur voor- en achtergevel	Advies	-
7. rode siliconen kader/muur voor-, achter- en zijgevel	Advies	-
10. mastiek kader/muur garage	Advies	-

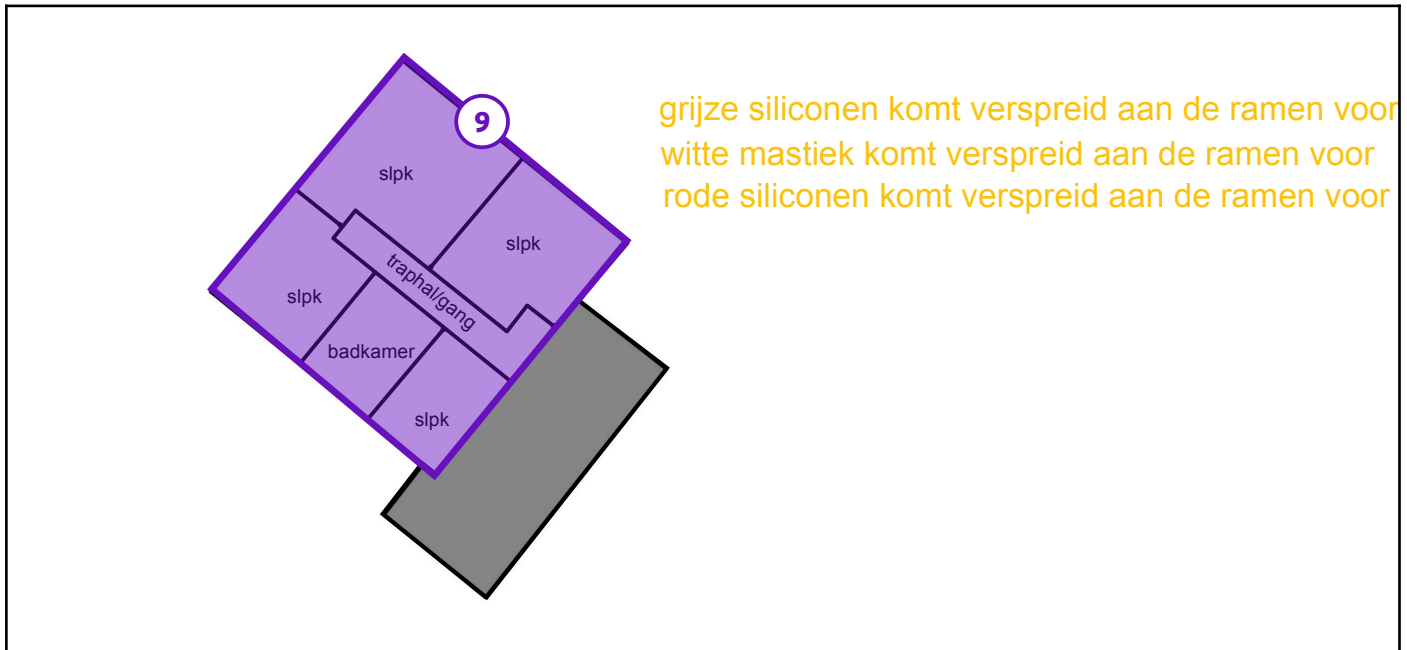
## Plan 1.2: verdieping

Beschrijving	Type	Actie
2. witte mastiek restanten verspreid aan alle ramen/muur	Asbestmateriaal	Verwijderen
6. grijze siliconen kader/muur voor- en achtergevel	Advies	-
7. rode siliconen kader/muur voor-, achter- en zijgevel	Advies	-
9. vloerbedekking verdieping	Advies	-

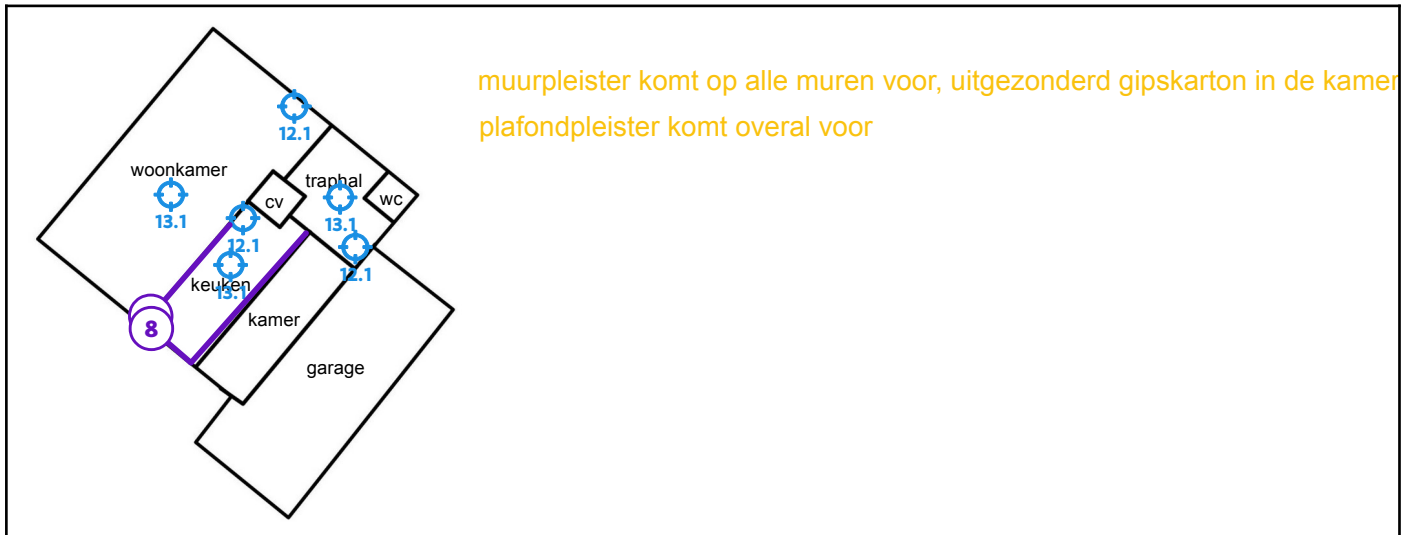
## Plan 1.5: gelijkvloers

Beschrijving	Type	Actie
8. lijm wandtegels keuken, badkamer	Advies	-
12. pleisterwerk muur verspreide staalname	Geen asbest	-
12.1 Code: staal 1	Mengmonster	-
13. pleisterwerk plafond verspreide staalname	Geen asbest	-
13.1 Code: staal 2	Mengmonster	-

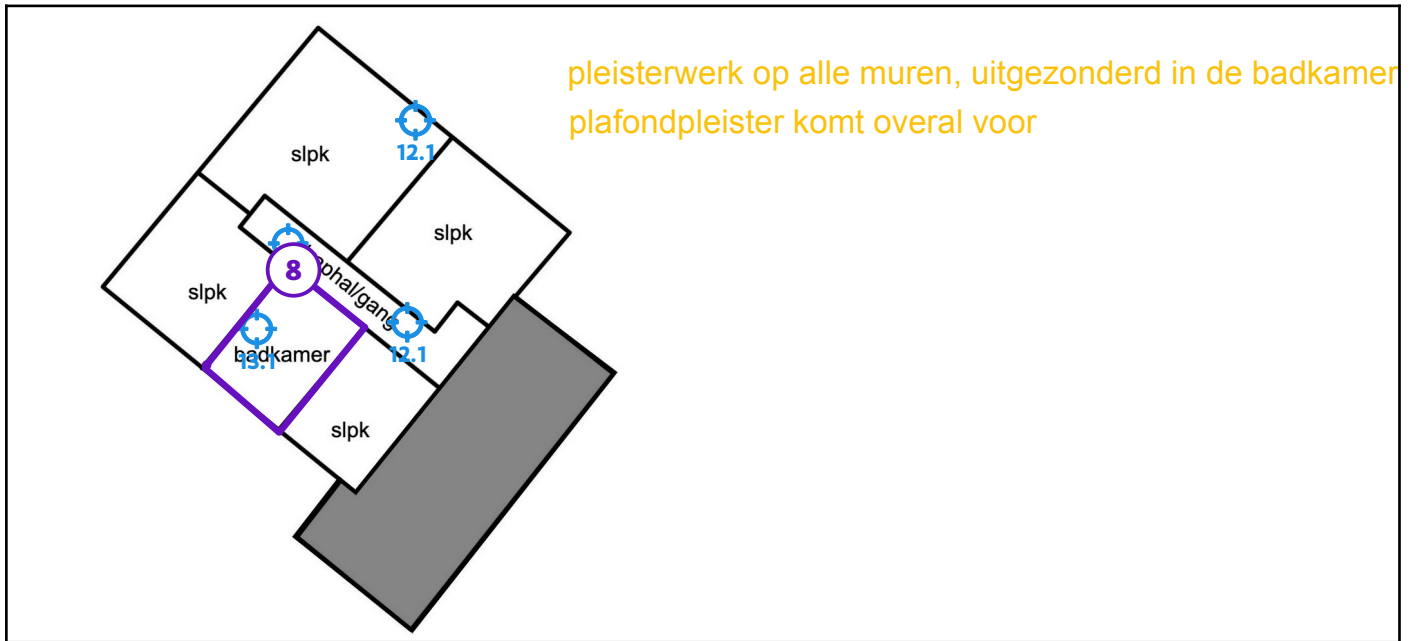
## Plan 1.6: verdieping

Beschrijving	Type	Actie
8. lijm wandtegels keuken, badkamer	Advies	-
12. pleisterwerk muur verspreide staalname	Geen asbest	-
12.1 Code: staal 1	Mengmonster	-
13. pleisterwerk plafond verspreide staalname	Geen asbest	-
13.1 Code: staal 2	Mengmonster	-
