Asbestinventarisatetest

Beneluxlaan 27, 1502 Halle

Attestnummer : 20240805-000060.000

Zone 1: Hoofdgebouw

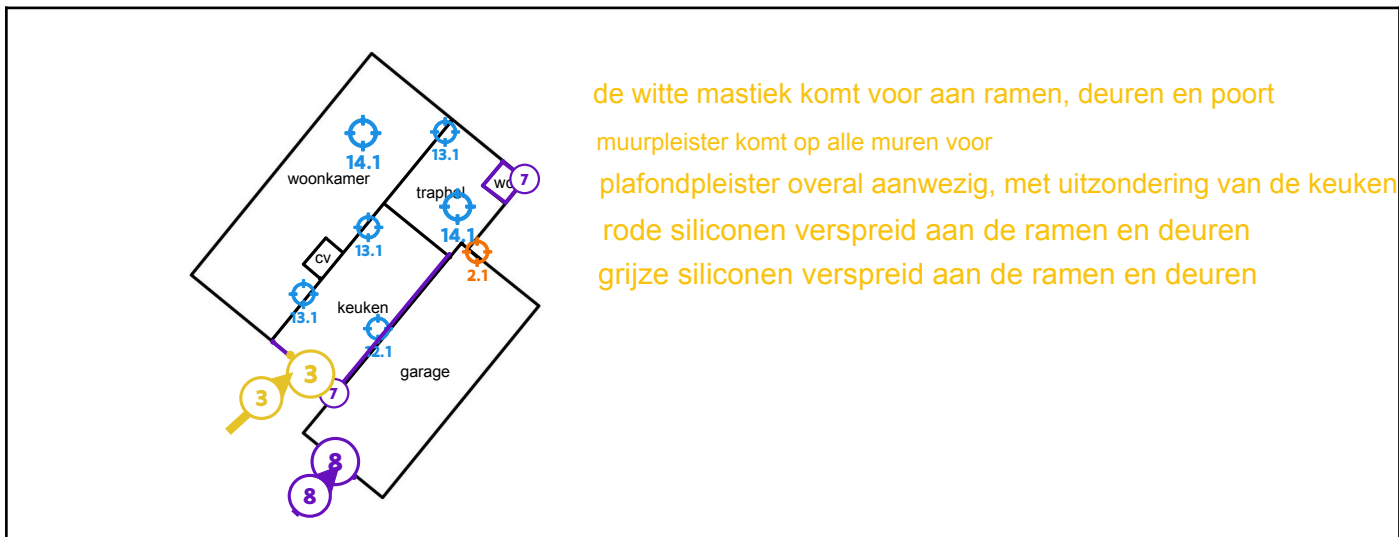
Plan 1.1: gelijkvloers

Beschrijving	Type	Actie
2. witte mastiek kader/muur garagepoort	Asbestmateriaal	Verwijderen
2.1 Code: staal 2	Puntmonster	-
3. deurpaneel keukendeur	Asbestmateriaal	Zorgvuldig beheren
7. lijm faiences keuken/badkamer/wc	Advies	-
8. mastiek kader/muur raam garage	Advies	-
10. grijze siliconen kader/muur voor- en achtergevel	Advies	-
11. rode siliconen kader/muur voor-, achter- en zijgevel	Advies	-
12. bezetting spoelbak keuken	Geen asbest	-
12.1 Code: staal 1	Puntmonster	-
13. pleisterwerk muur verspreide staalname	Geen asbest	-
13.1 Code: staal 3	Mengmonster	-
14. pleisterwerk muur verspreide staalname	Geen asbest	-

14.1 Code: staal 4	Mengmonster	-
--------------------	-------------	---

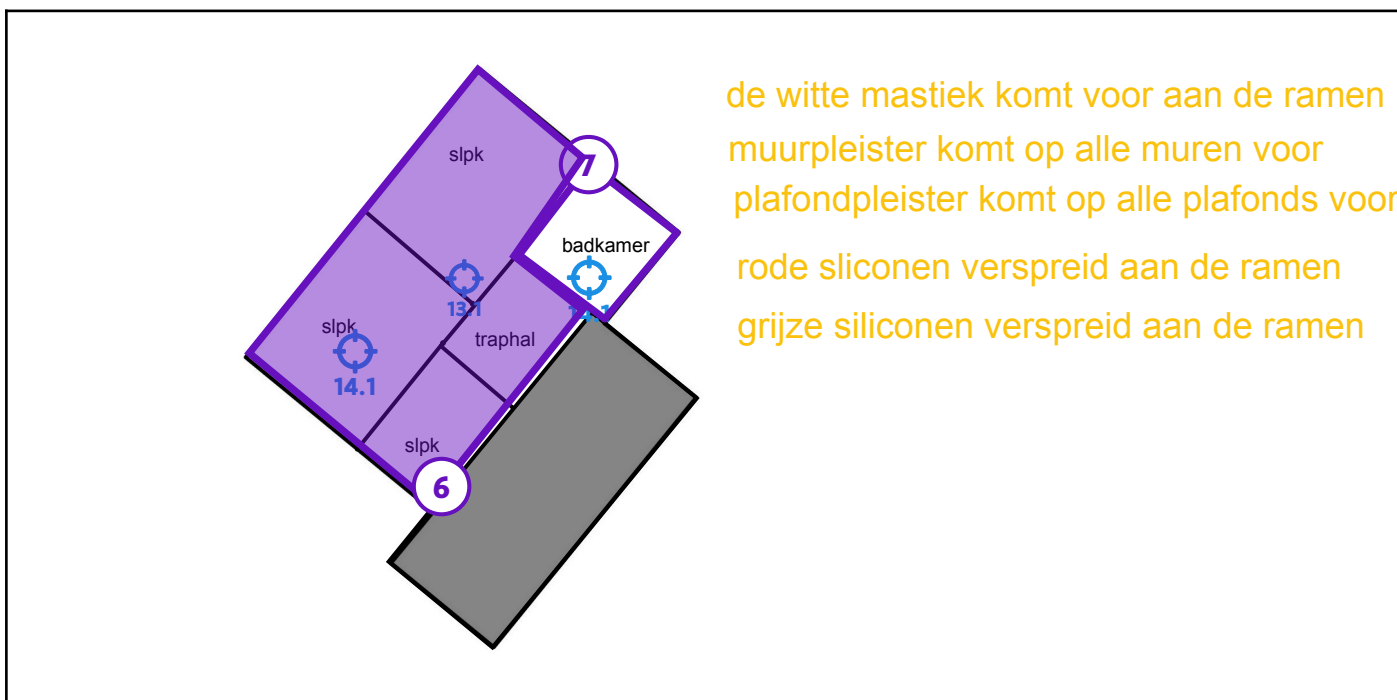
Plan 1.2: verdieping

Beschrijving	Type	Actie
2. witte mastiek kader/muur garagepoort	Asbestmateriaal	Verwijderen
6. vinyl verdieping	Advies	-
7. lijm faiences keuken/badkamer/wc	Advies	-
10. grijze siliconen kader/muur voor- en achtergevel	Advies	-
11. rode siliconen kader/muur voor-, achter- en zijgevel	Advies	-
13. pleisterwerk muur verspreide staalname	Geen asbest	-
13.1 Code: staal 3	Mengmonster	-
14. pleisterwerk muur verspreide staalname	Geen asbest	-
14.1 Code: staal 4	Mengmonster	-

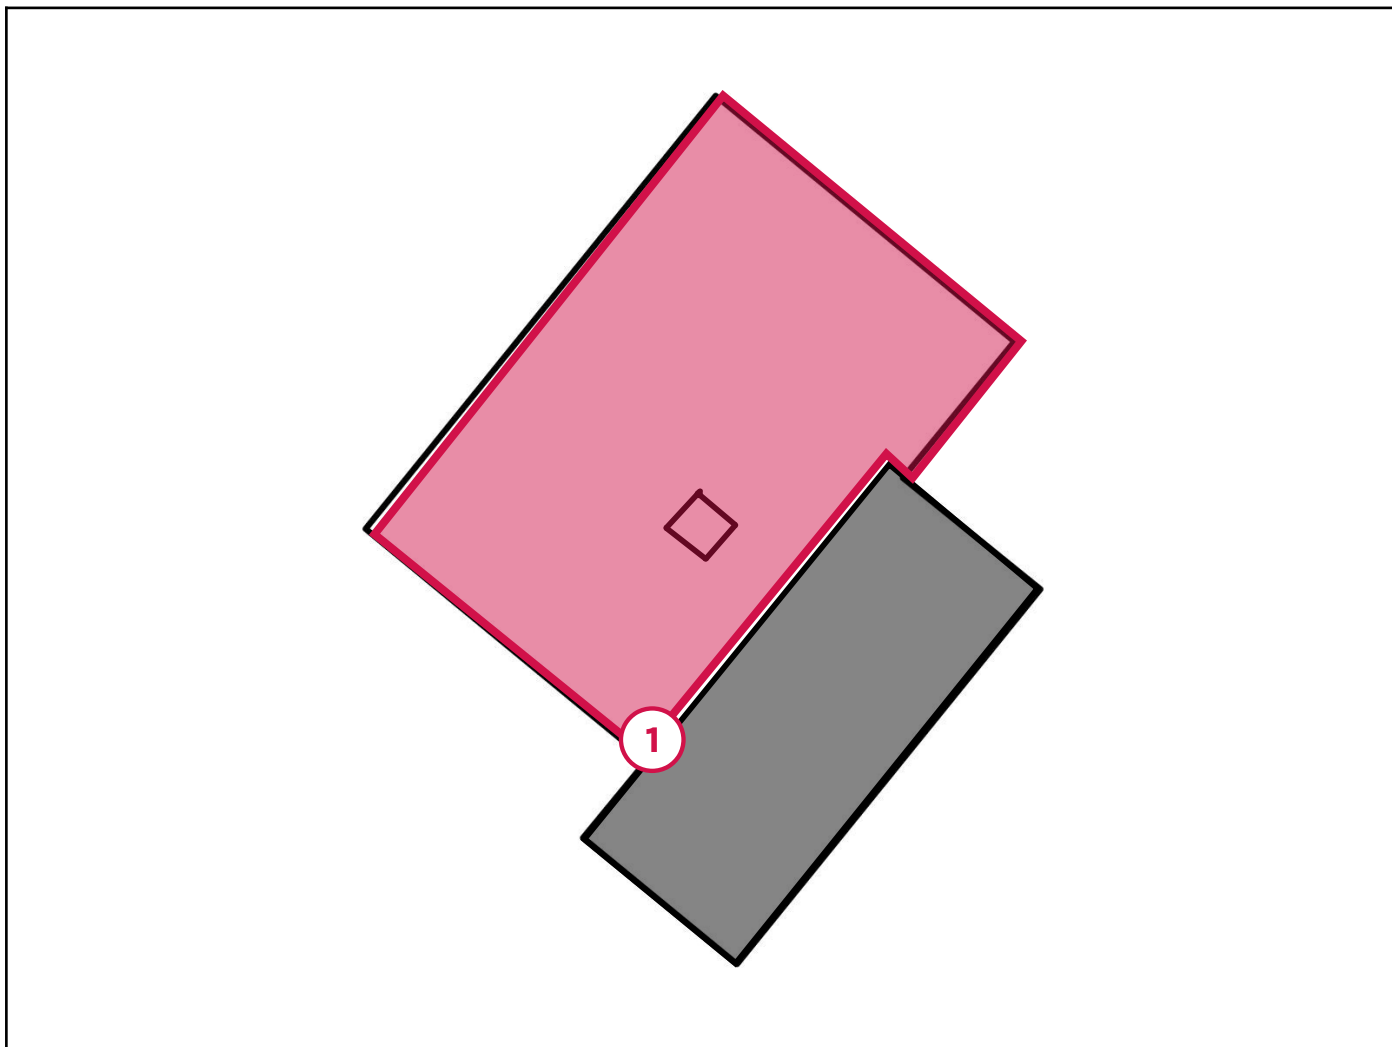
Plan 1.3: zolder

Beschrijving	Type	Actie
1. losse platen op zolder	Asbestmateriaal	Dringend verwijderen

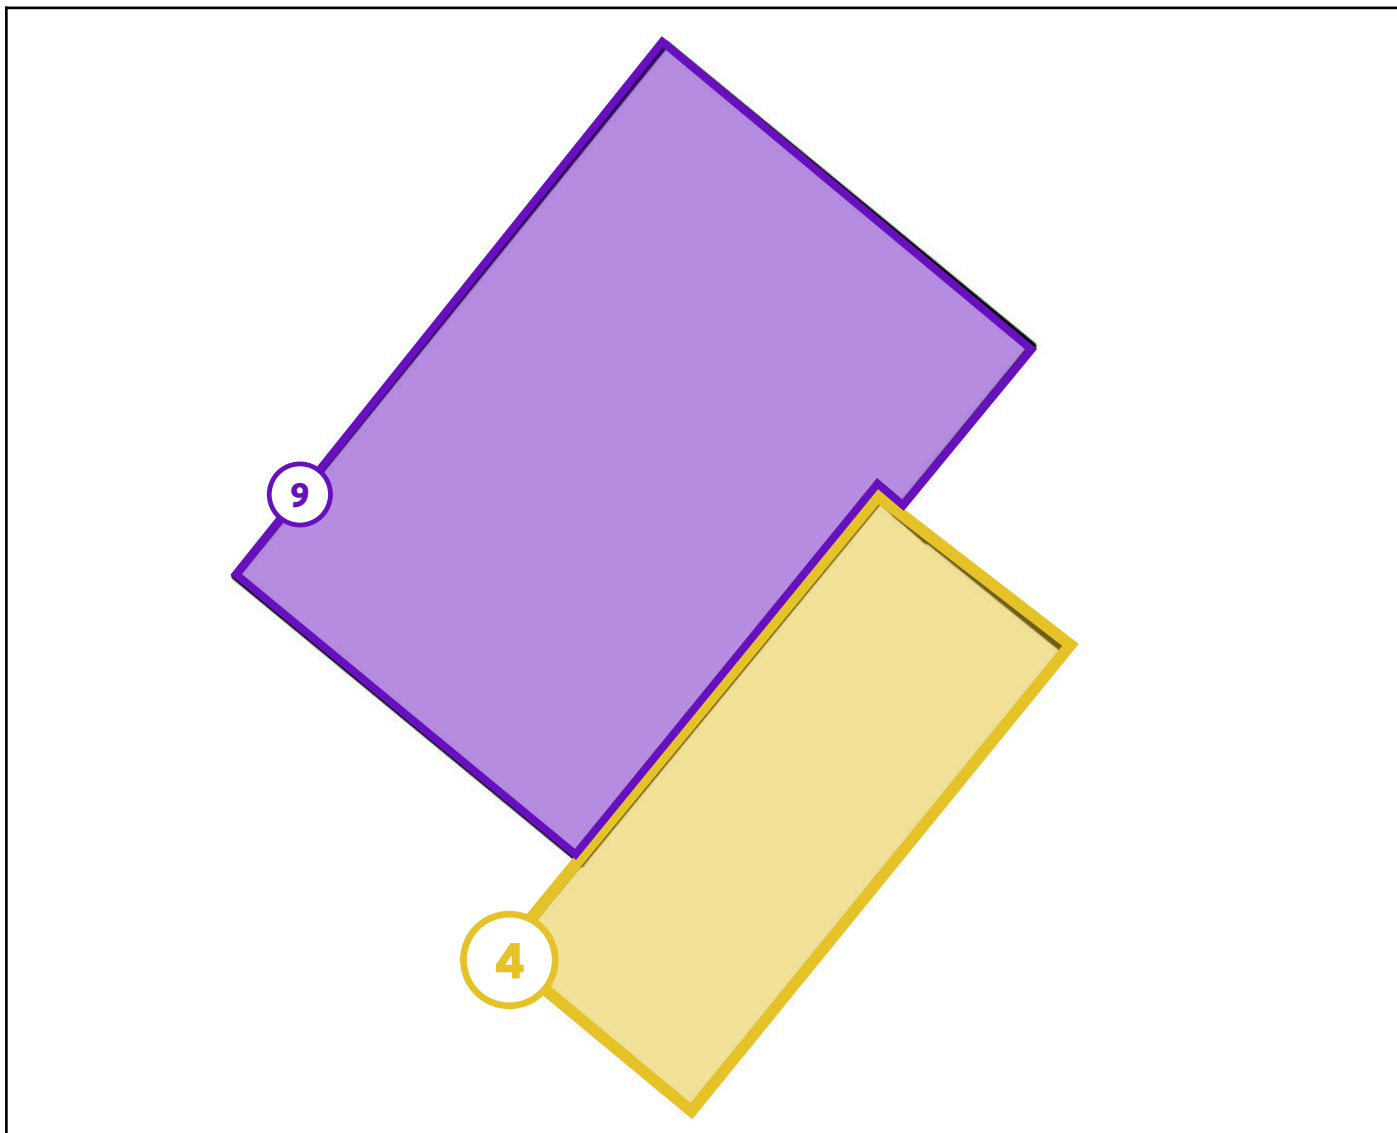
Plan 1.4: dakplan

Beschrijving	Type	Actie
4. roofing dak garage	Asbestmateriaal	Zorgvuldig beheren
9. geen onderdak hoofdak woning	Advies	-

Beschrijving	roofing dak garage
Omgeving	Buiten
Primaire drager	Plat dak
Asbestmateriaal	Dak- en gevelbekleding - Roofing
Bindmiddel van asbestmateriaal	Bitumen (roofing, teer, asfalt)
Gebondenheid op basis van bindmiddel	Hecht
Hoeveelheid (oppervlakte - aantal)	<ul style="list-style-type: none">• 20,00 m² - 1 stuk
Totale oppervlakte	20,00 m ²
Eenvoudig bereikbaar	Ja
Bevestigingswijze	<ul style="list-style-type: none">• Verlijmd, ingegoten, versmeerd
Identificatiemethode	Vaststelling zonder monstername Motivatie: Groot risico op structurele gevolgschade (lekschade, werking installatie,...)
Destructieve handeling voor identificatie	Nee
Opmerking	Oudere roofing kan asbesthoudend zijn. Geen staalname omwille van mogelijke structurele schade. Geen bewijsdocument van vernieuwing roofing aanwezig. Momenteel wordt de roofing als asbesthoudend beschouwd tot het tegendeel bewezen is.

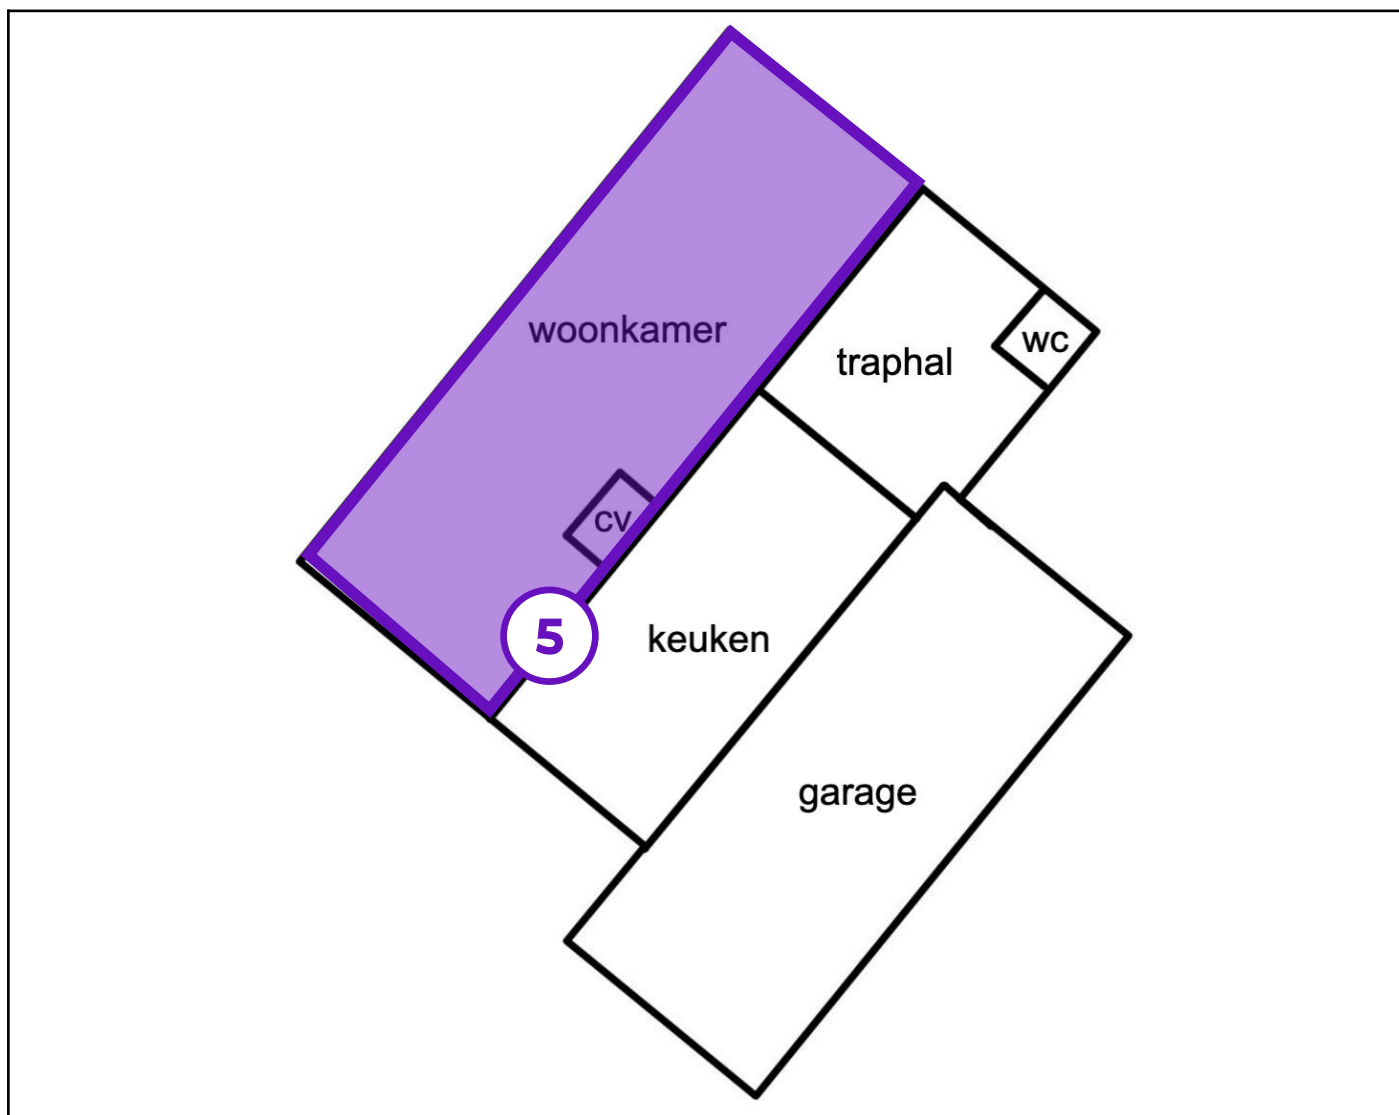
Plan 1.5: gelijkvloers

Beschrijving	Type	Actie
5. vinyl woonkamer	Advies	-
