Asbestinventarisatetest

Beneluxlaan 37, 1502 Halle

Attestnummer : 20240805-000059.000

Niet-asbestveilig

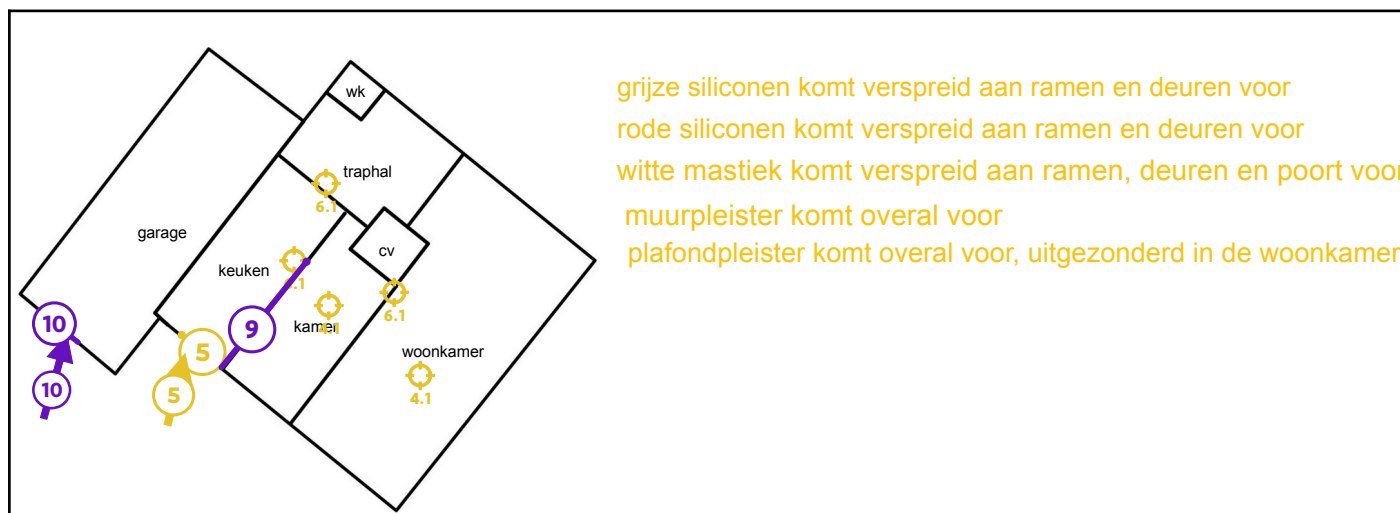
Plan 1.1: gelijkvloers

Beschrijving	Type	Actie
2. witte mastiek restanten verspreid aan alle ramen/muur	Asbestmateriaal	Verwijderen
4. pleisterwerk plafond verspreide staalname	Asbestmateriaal	Zorgvuldig beheren
4.1 Code: staal 2	Mengmonster	-
5. glasal paneel keukendeur	Asbestmateriaal	Zorgvuldig beheren
6. pleisterwerk muur verspreide staalname	Asbestmateriaal	Zorgvuldig beheren
6.1 Code: staal 1	Mengmonster	-
7. grijze siliconen kader/muur voor- en achtergevel	Advies	-
9. lijm faiences keuken	Advies	-
10. mastiek kader/muur raam garage achtergevel	Advies	-
12. rode siliconen kader/muur voor-, achter- en zijgevel	Advies	-

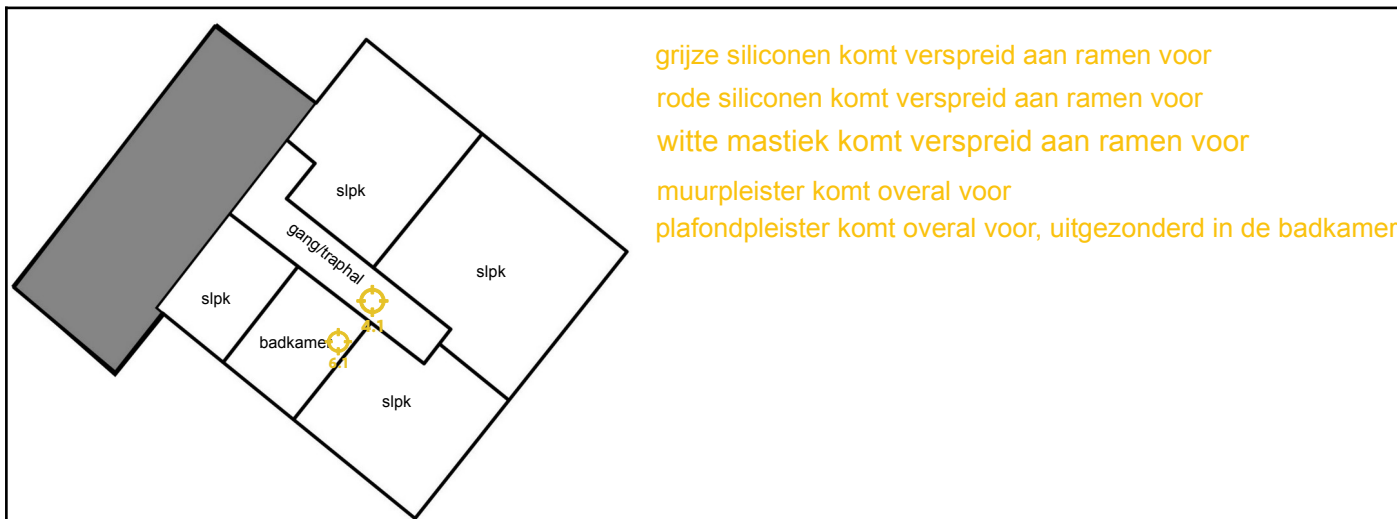
Plan 1.2: verdieping

Beschrijving	Type	Actie
2. witte mastiek restanten verspreid aan alle ramen/muur	Asbestmateriaal	Verwijderen
4. pleisterwerk plafond verspreide staalname	Asbestmateriaal	Zorgvuldig beheren
4.1 Code: staal 2	Mengmonster	-
6. pleisterwerk muur verspreide staalname	Asbestmateriaal	Zorgvuldig beheren
6.1 Code: staal 1	Mengmonster	-
7. grijze siliconen kader/muur voor- en achtergevel	Advies	-
12. rode siliconen kader/muur voor-, achter- en zijgevel	Advies	-

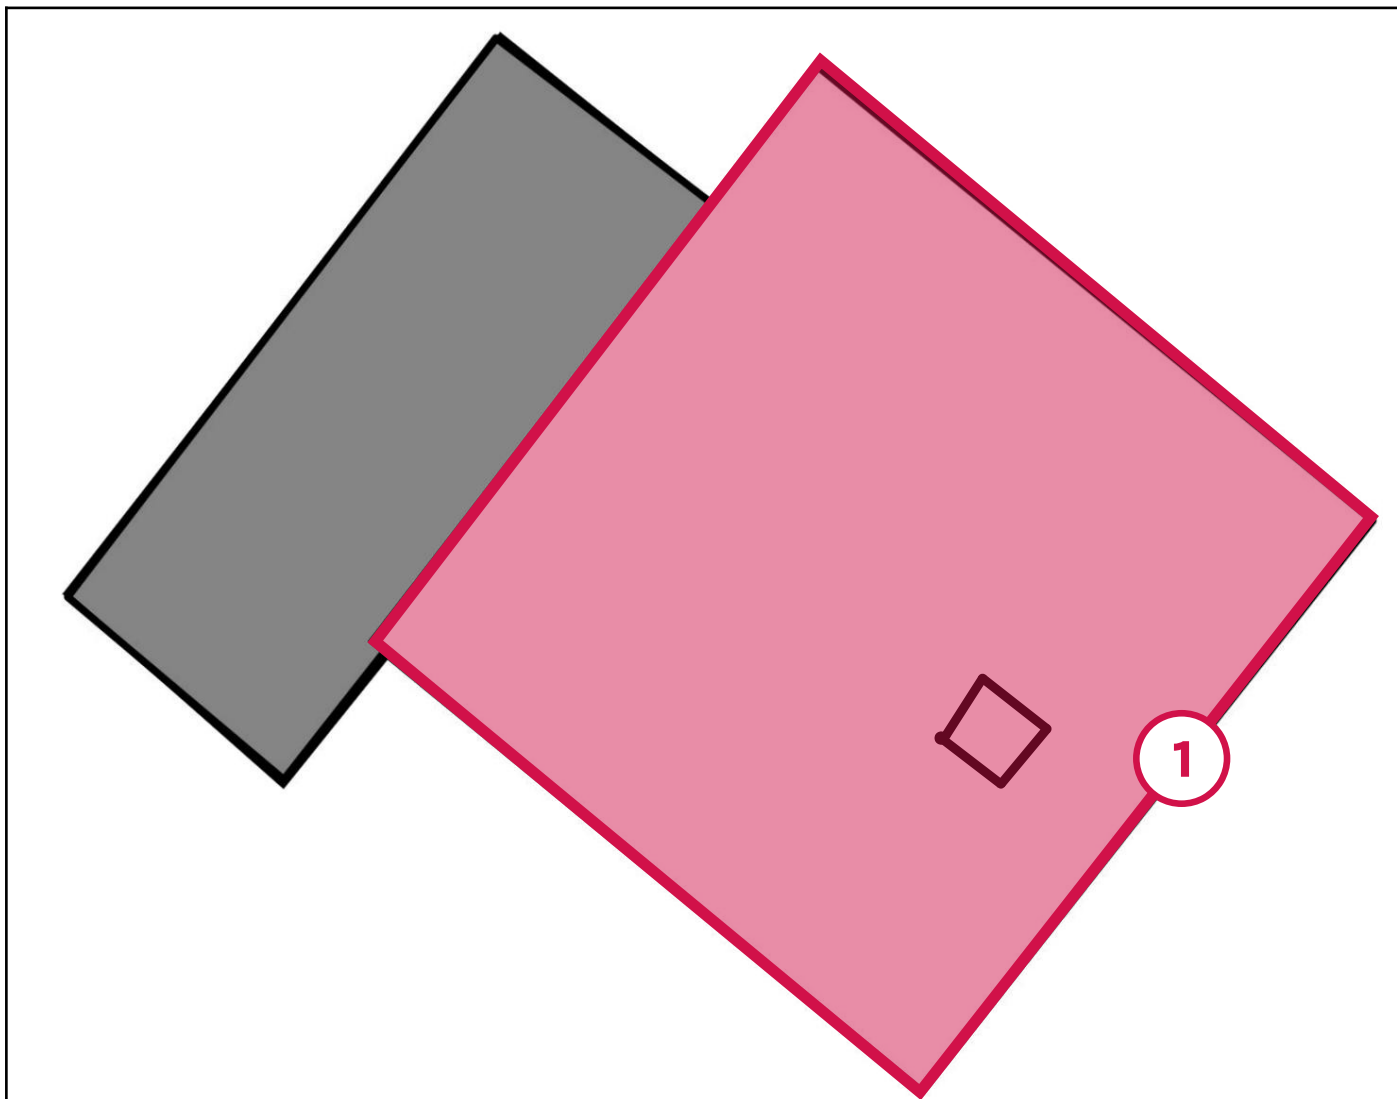
Plan 1.3: zolder

Beschrijving	Type	Actie
1. losse platen op zolder	Asbestmateriaal	Dringend verwijderen

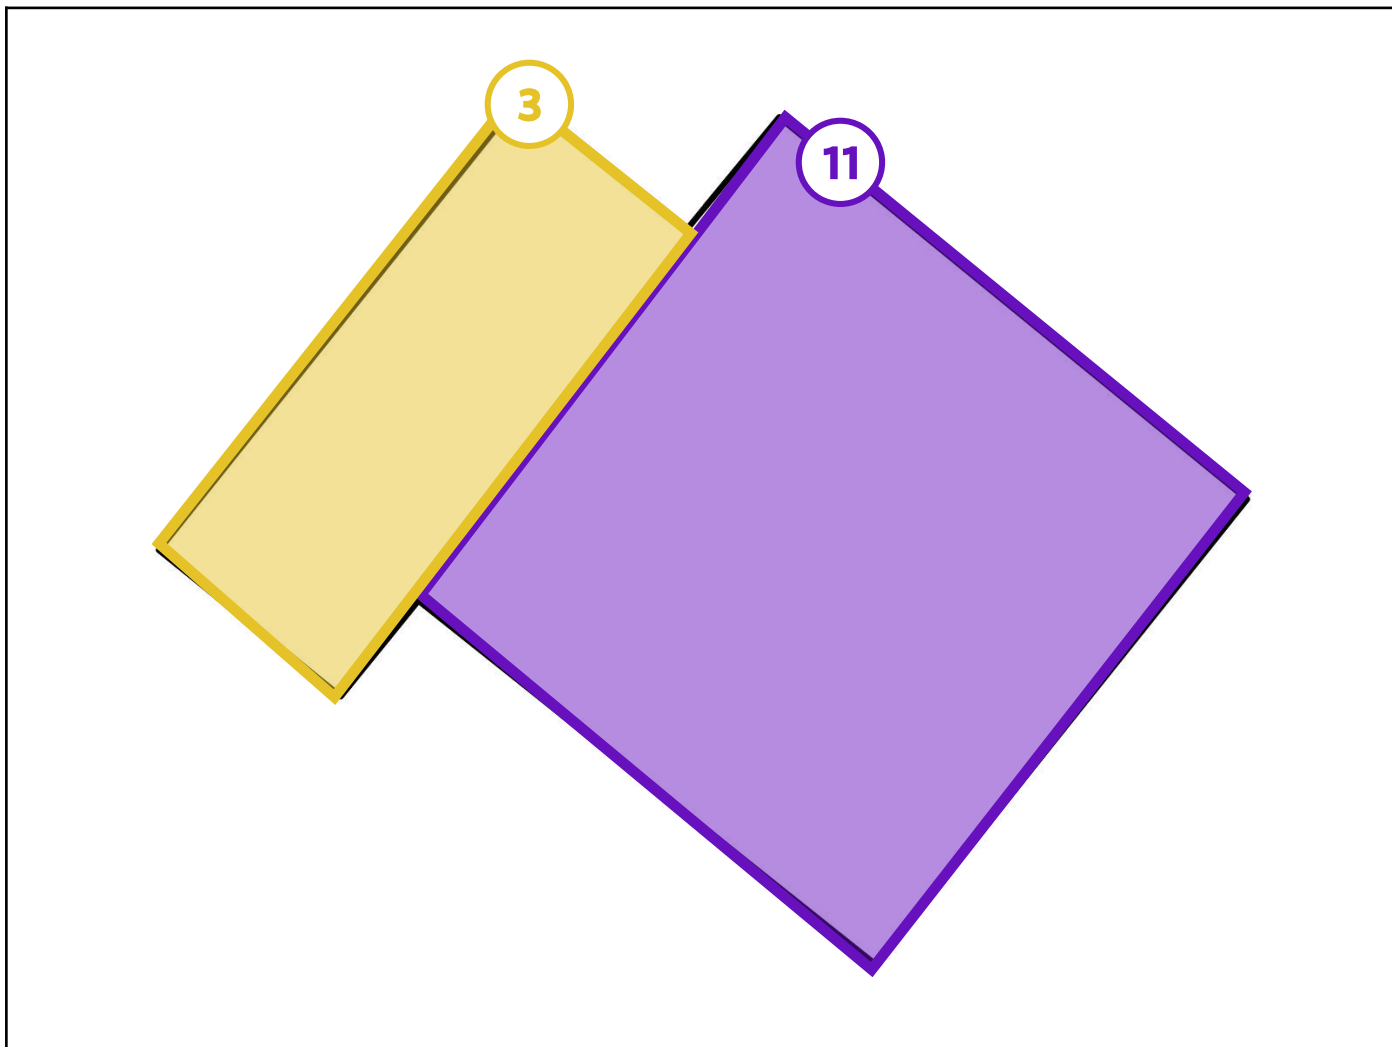
Plan 1.4: dakplan

Beschrijving	Type	Actie
3. roofing dak garage	Asbestmateriaal	Zorgvuldig beheren
11. geen onderdak	Advies	-

Beschrijving	roofing dak garage
Omgeving	Buiten
Primaire drager	Plat dak
Asbestmateriaal	Dak- en gevelbekleding - Roofing
Bindmiddel van asbestmateriaal	Bitumen (roofing, teer, asfalt)
Gebondenheid op basis van bindmiddel	Hecht
Hoeveelheid (oppervlakte - aantal)	<ul style="list-style-type: none">• 20,00 m² - 1 stuk
Totale oppervlakte	20,00 m ²
Eenvoudig bereikbaar	Ja
Bevestigingswijze	<ul style="list-style-type: none">• Verlijmd, ingegoten, versmeerd
Identificatiemethode	Vaststelling zonder monstername Motivatie: Groot risico op structurele gevolgschade (lekschade, werking installatie,...)
Destructieve handeling voor identificatie	Nee
Opmerking	Oudere roofing kan asbesthoudend zijn. Geen staalname omwille van mogelijke structurele schade. Geen bewijsdocument van vernieuwing roofing aanwezig. Momenteel wordt de roofing als asbesthoudend beschouwd tot het tegendeel bewezen is.

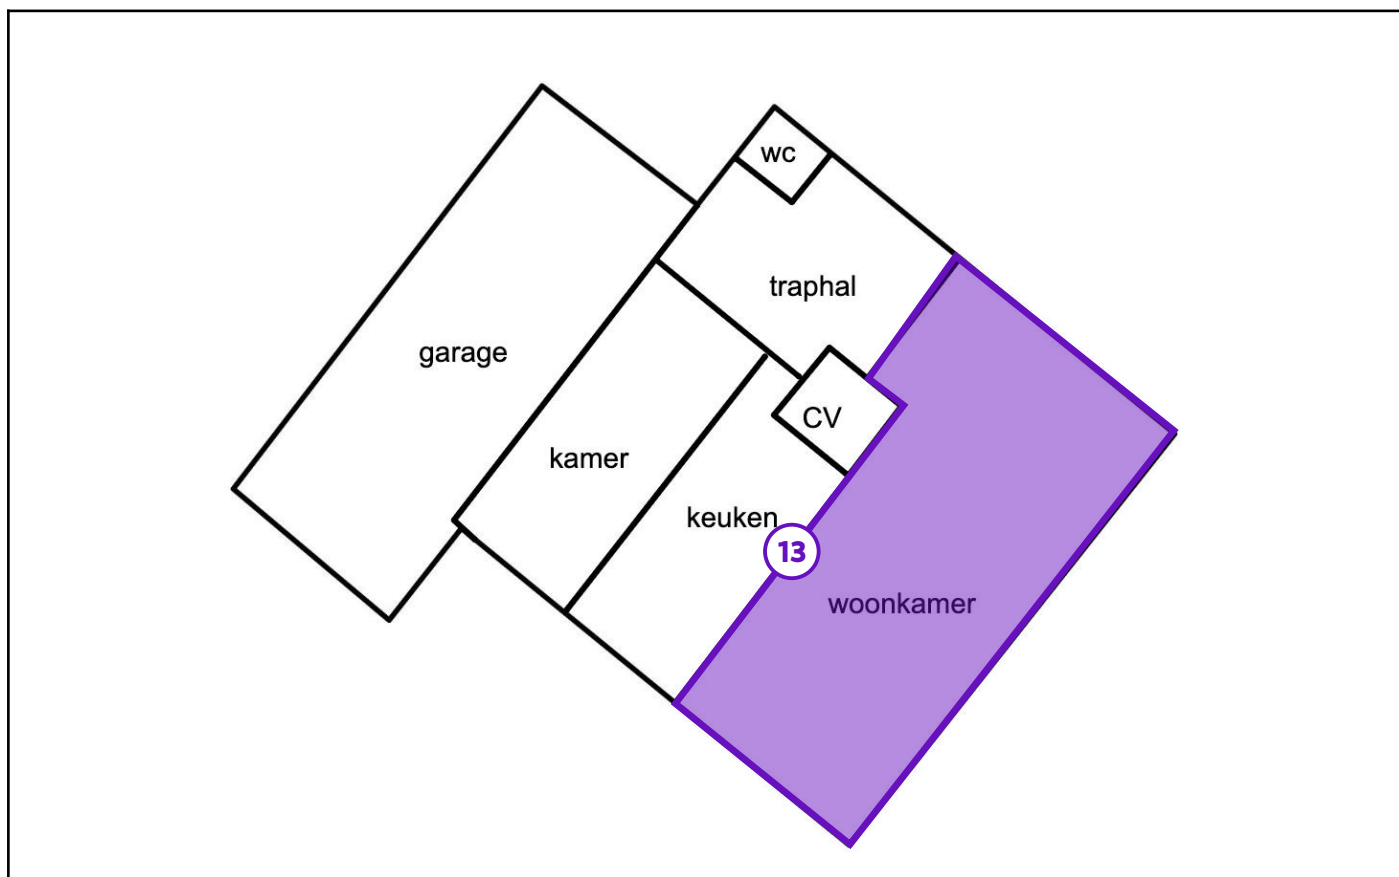
Plan 1.5: gelijkvloers

Beschrijving	Type	Actie
13. vinyl woonkamer	Advies	-

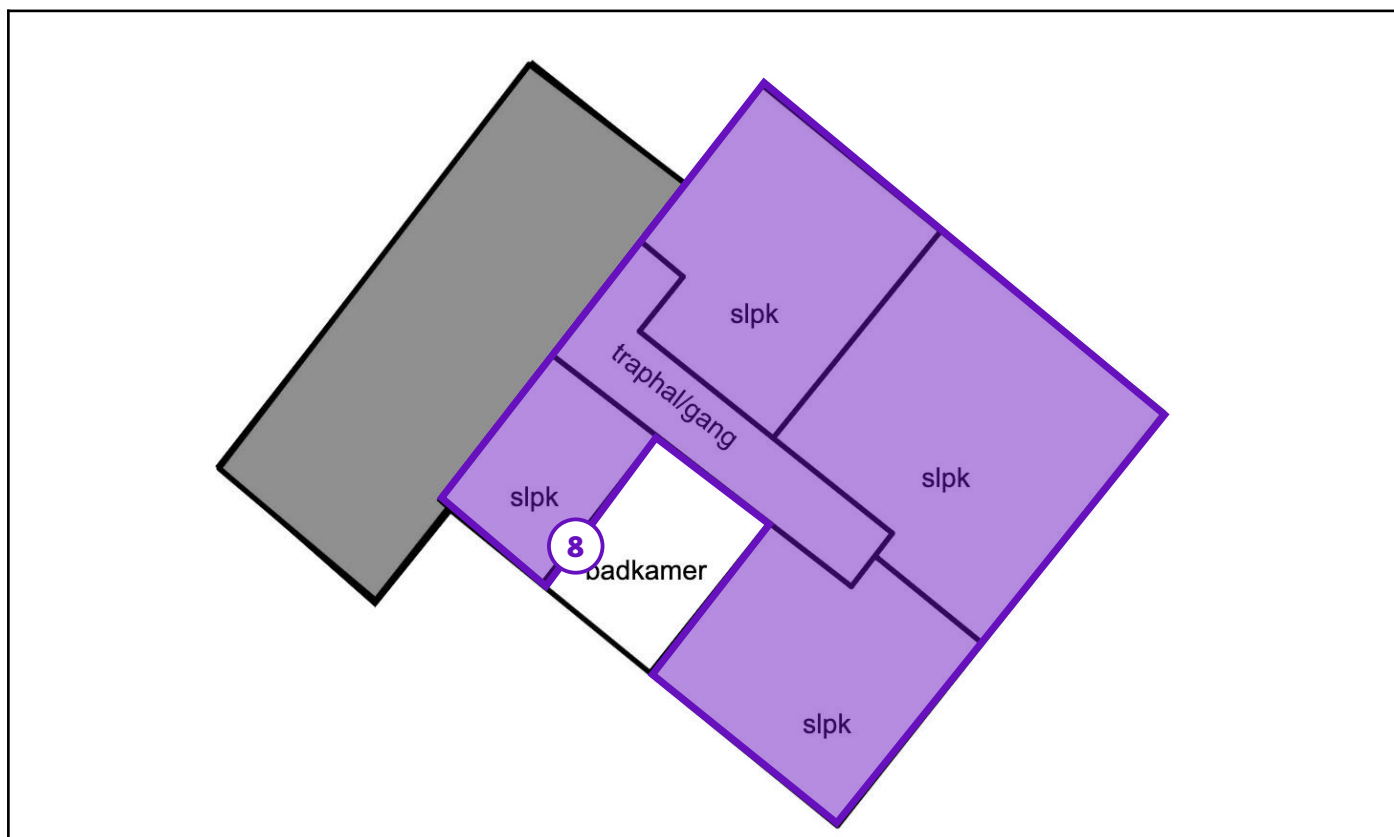
Plan 1.6: verdieping

Beschrijving	Type	Actie
8. vinyl verdieping	Advies	-
