# Asbestinventarisatetest

Beneluxlaan 33, 1502 Halle

Attestnummer : 20260729-000124.000

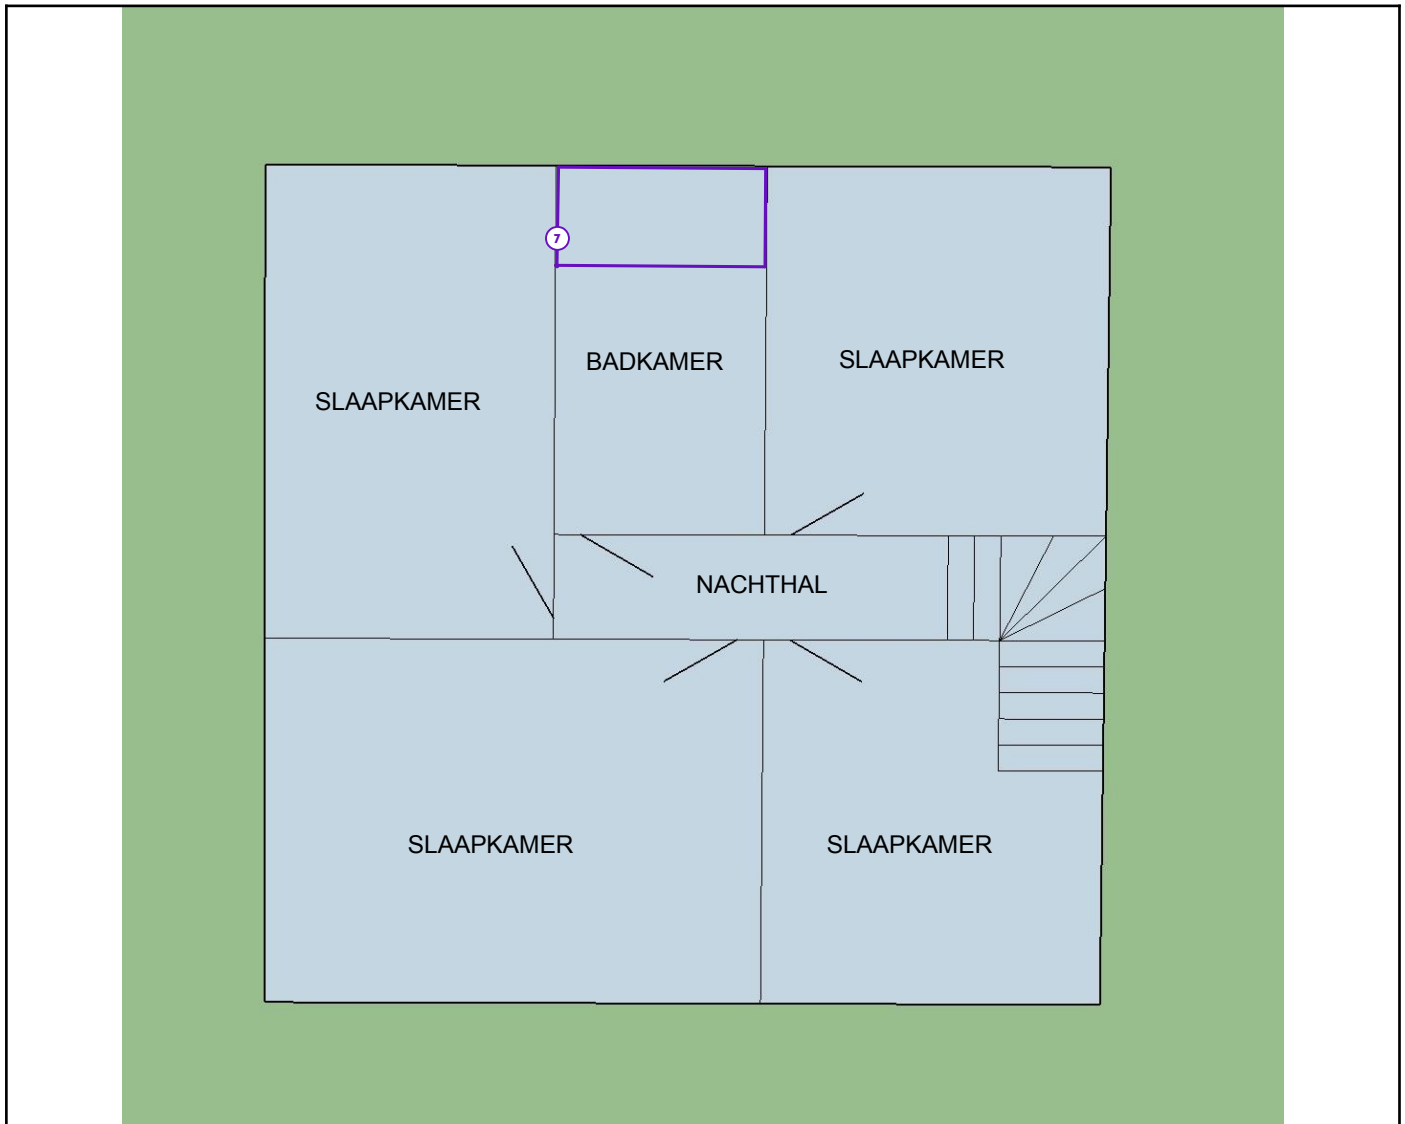
## Plan 1.12: Verdieping +1 - allerlei

| Beschrijving | Type | Actie |
|---|---|---|
| 7. Lijm faiencetegels | Advies | - |

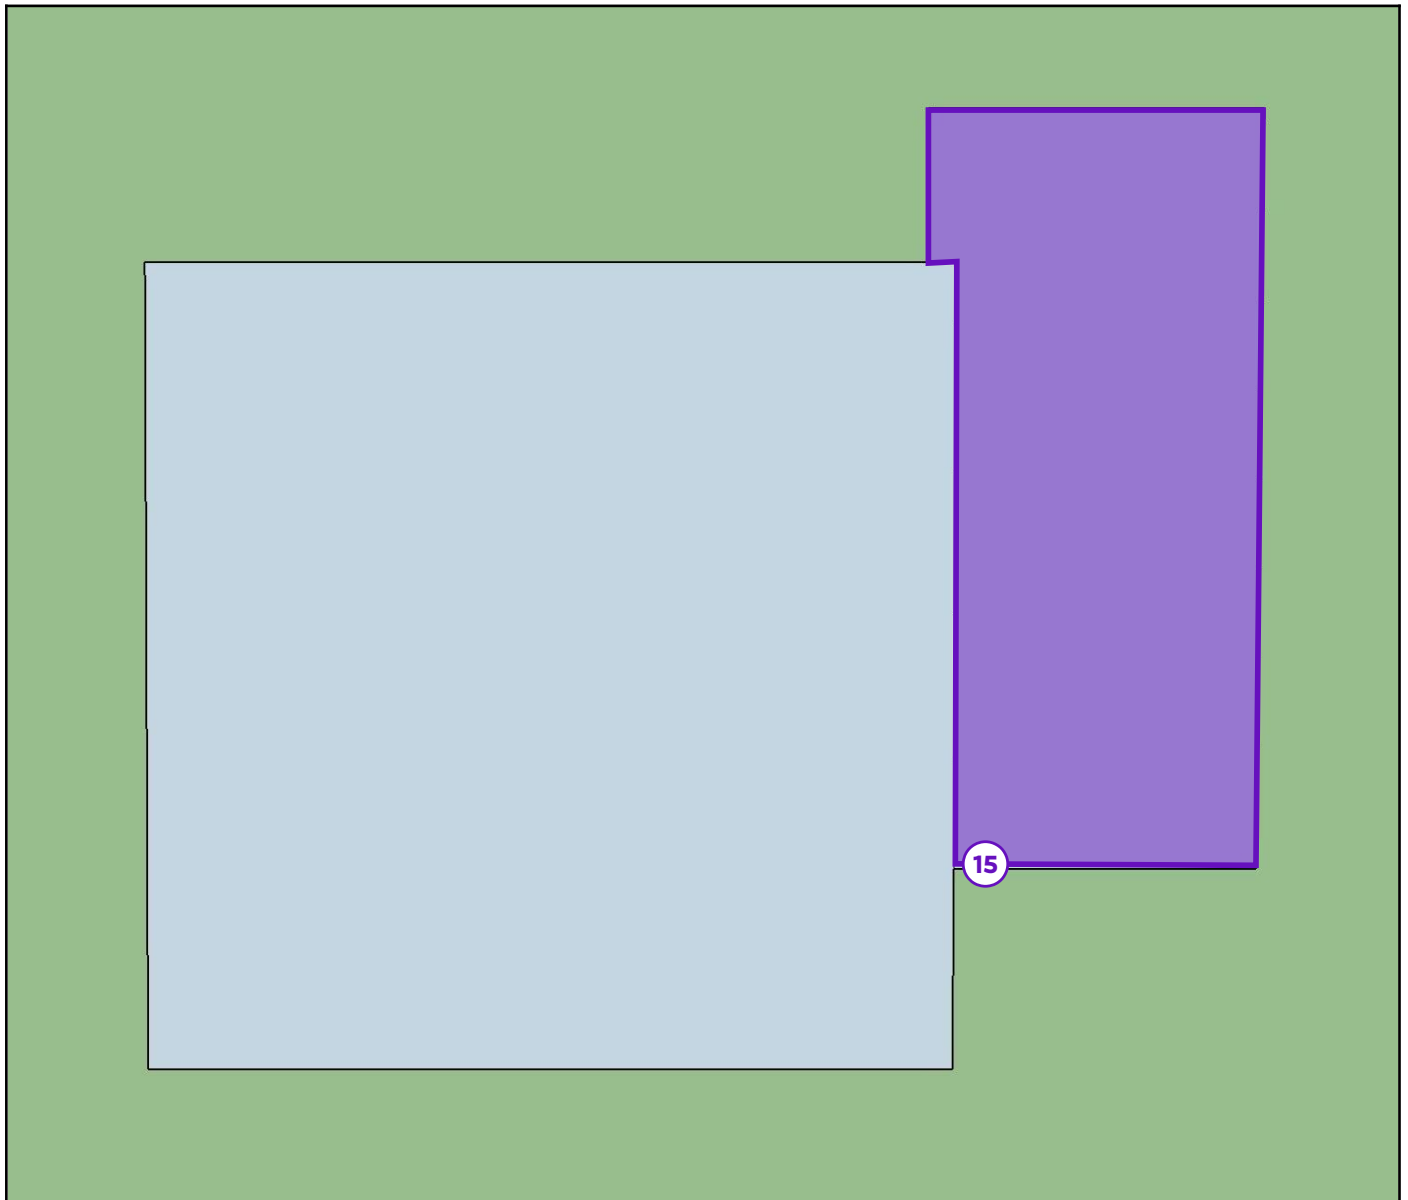
## Plan 1.15: Dakenplan - onderdak garage

| Beschrijving | Type | Actie |
|---|---|---|
| 15. Onderdak garage (niet-asbestverdacht) | Overige ruimte of materiaal | - |

| Beschrijving | Notitie | Terug te vinden op plannen |
|---|---|---|
| Fiche 15: Onderdak garage (niet-asbestverdacht) | Het onderdak van de garage bestaat uit houtvezelflaten, dit is geen asbestverdacht materiaal. | Plan 1.15: Dakenplan - onderdak garage |

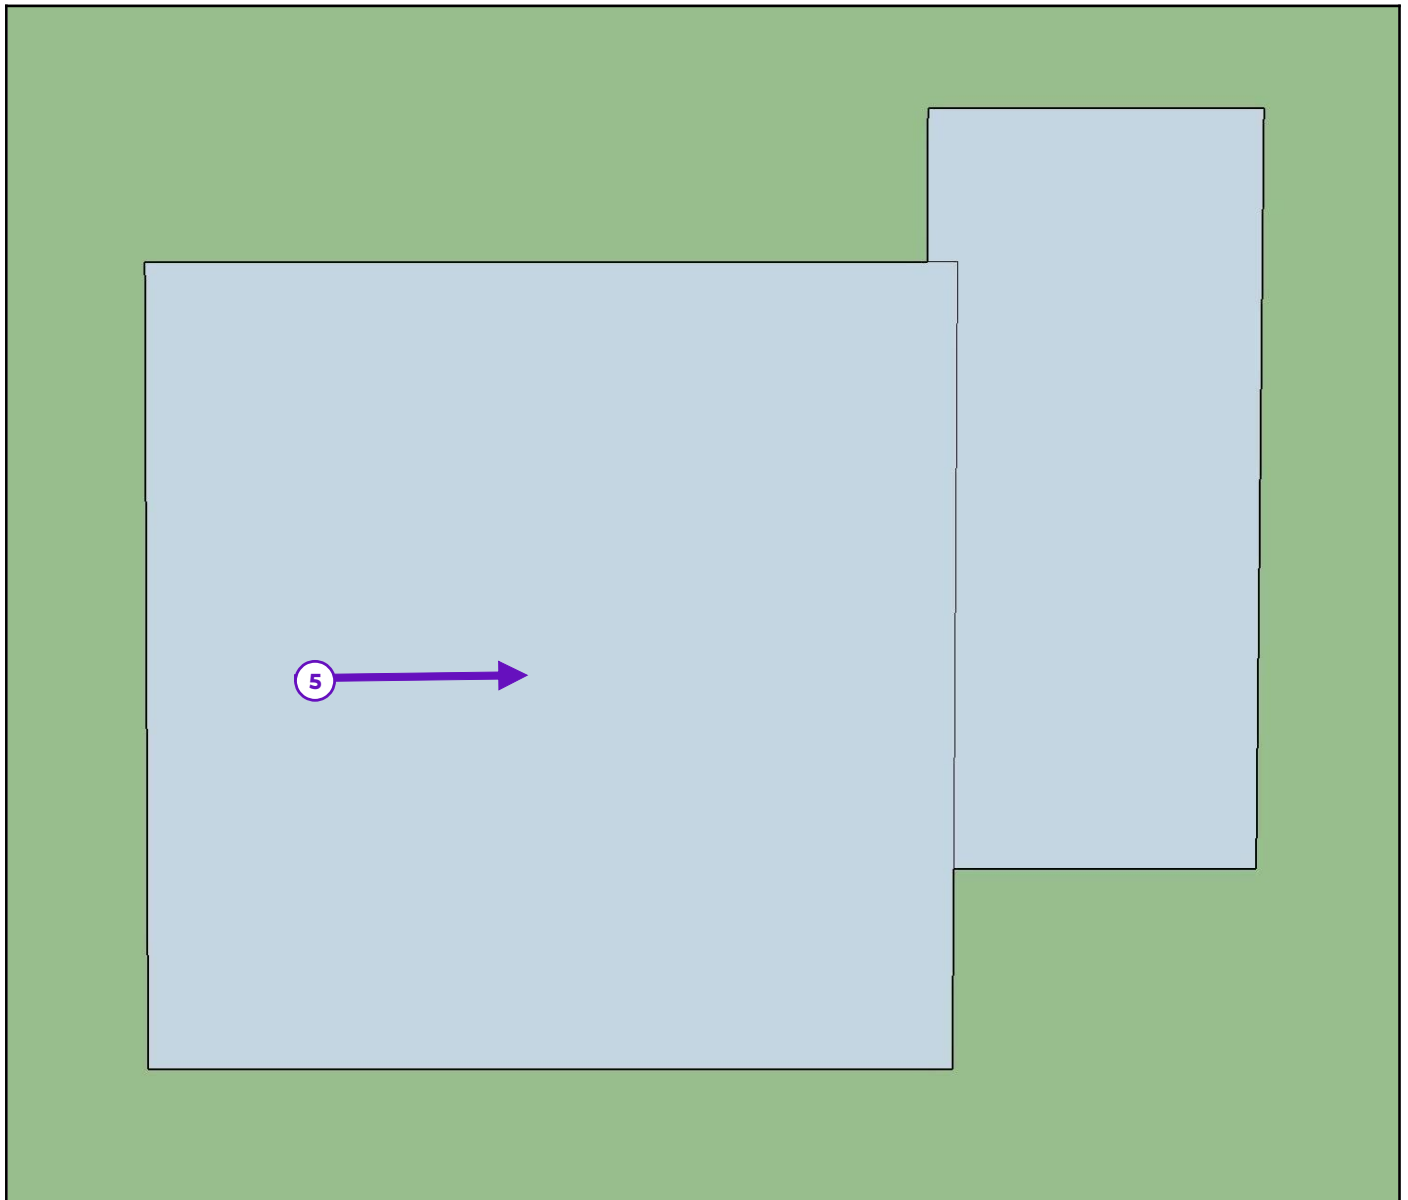
## Plan 1.16: Dakenplan - schouw

| Beschrijving | Type | Actie |
|---|---|---|
| 5. Rookgaskanaal - schouw | Beperking | - |

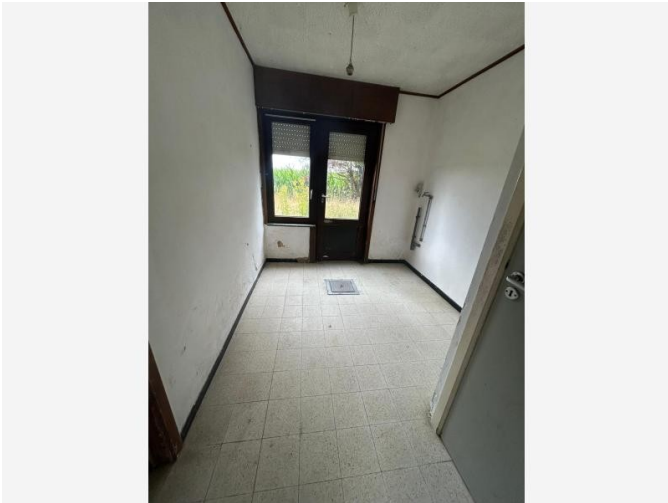
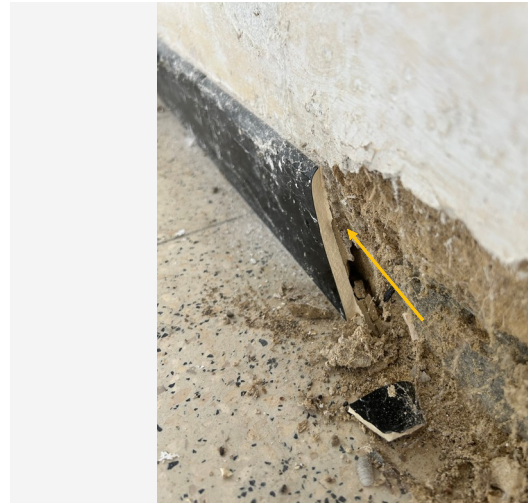
## Fiche 8: lijmlaag vloerplinten

Geen asbest

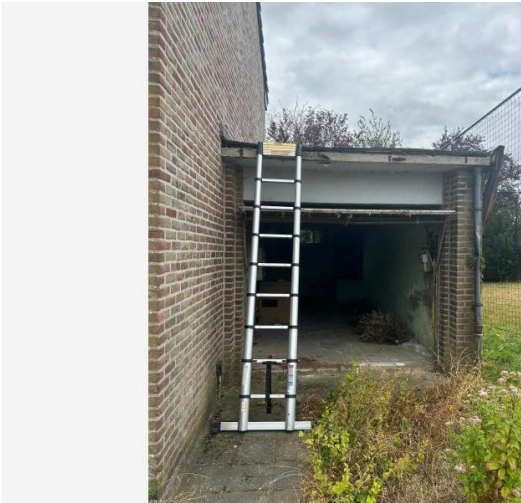
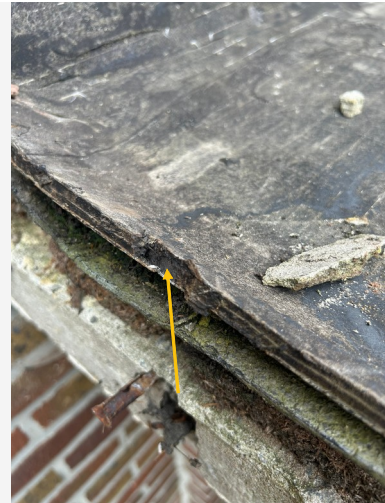
## Fiche 9: Roofing plat dak garage - toplaag

Geen asbest

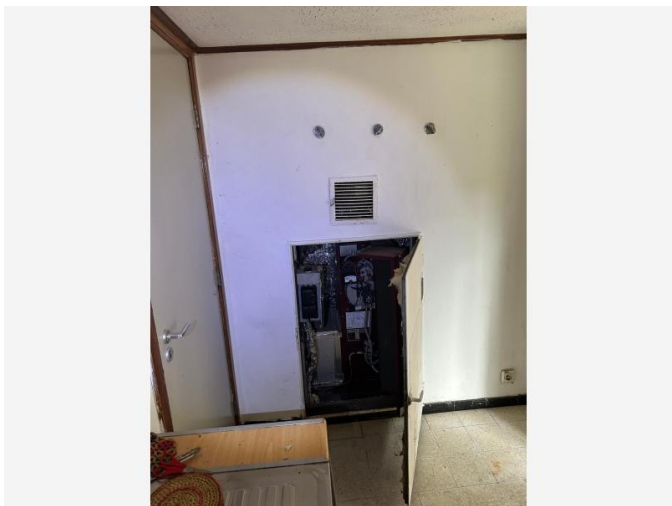
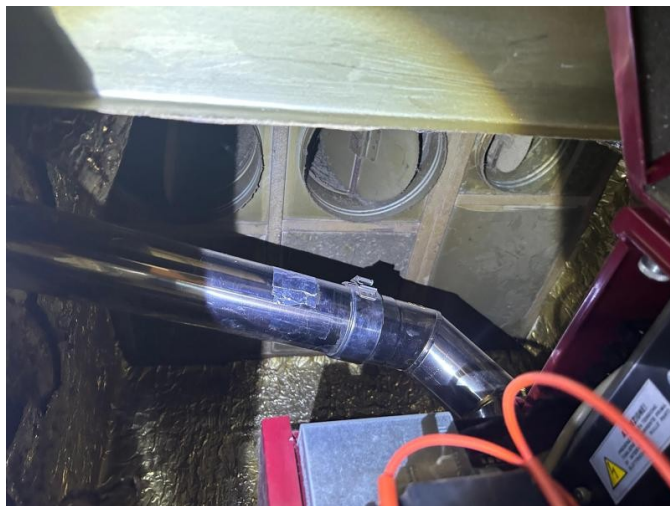
## Fiche 18: Leidingisolatie (niet aanwezig)

| Beschrijving | Notitie | Terug te vinden op plannen |
|---|---|---|
| Fiche 18: Leidingisolatie (niet aanwezig) | <p>Er is in zeer beperkte mate leidingisolatie uit minerale wol aanwezig.</p> <p>De ruimteverwarming van de woning gebeurt door middel van luchtverwarming, er is verder geen leidingisolatie vastgesteld.</p> | - |
