Asbestinventarisatetest

Kreupelstraat 5, 8550 Zwevegem

Attestnummer : 20241127-000395.000

Niet-asbestveilig

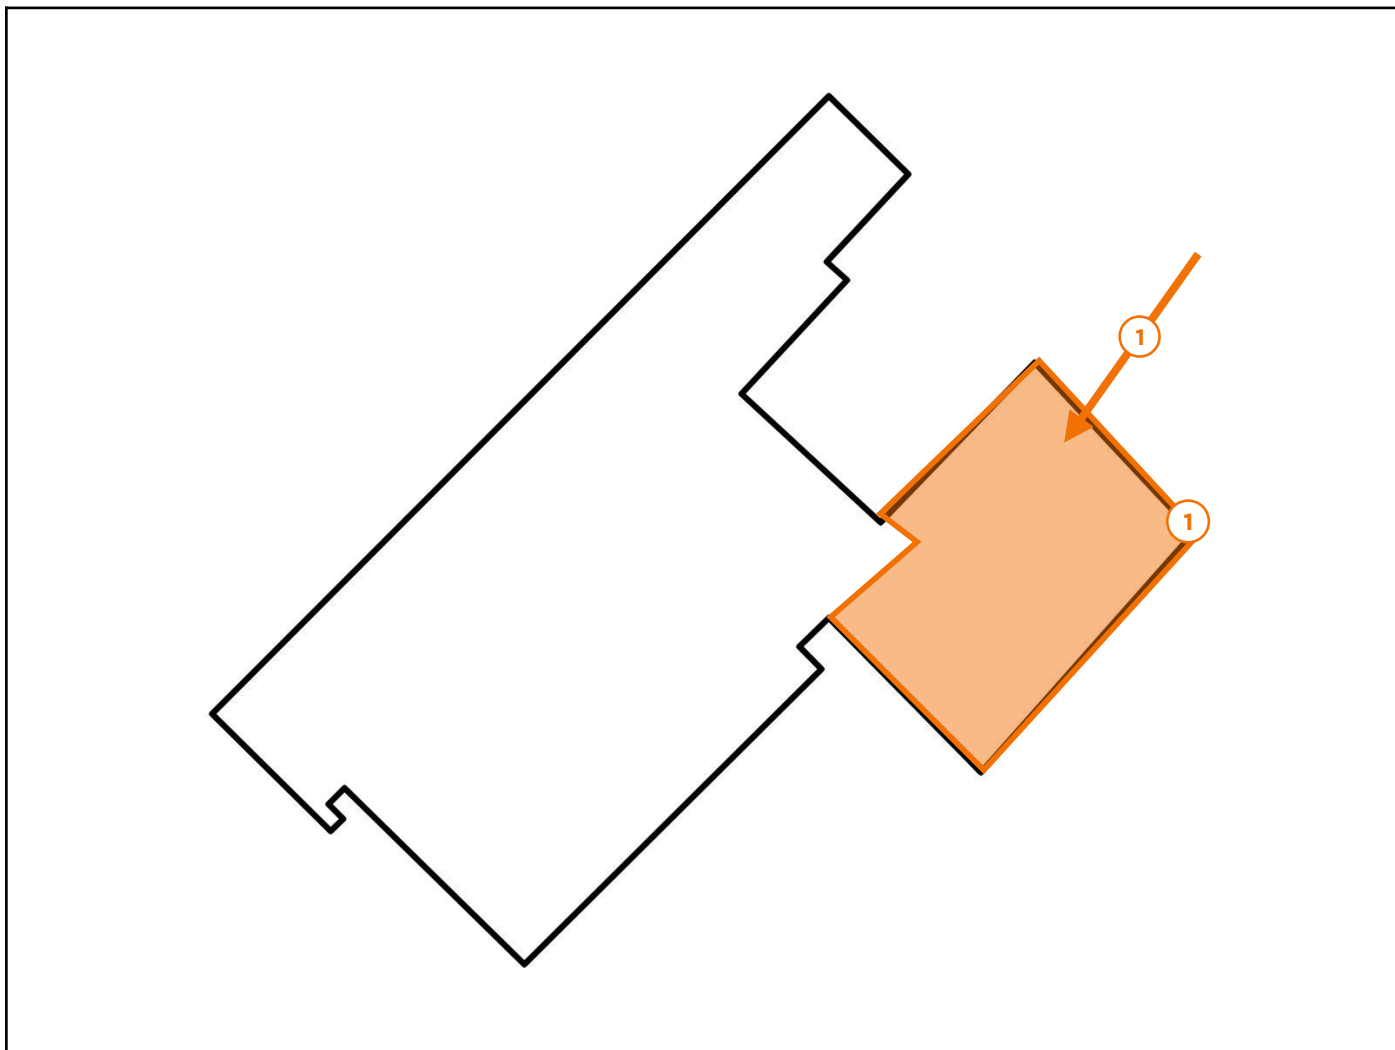
Plan 1.1: Hoofdgebouw plan

Beschrijving	Type	Actie
1. golfplaat garage	Asbestmateriaal	Verwijderen

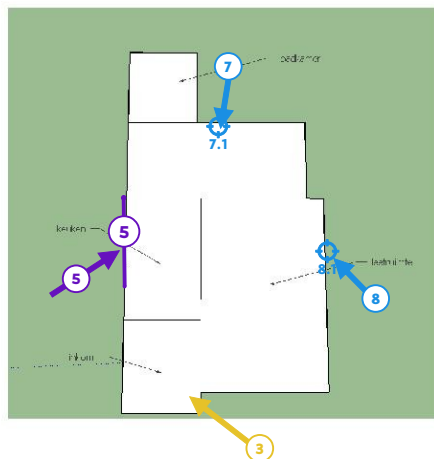
Plan 1.2: plan gvl

Beschrijving	Type	Actie
3. elektrische teller	Asbestmateriaal	Zorgvuldig beheren
5. faience keuken	Advies	-
7. roofing plat dak	Geen asbest	-
7.1 Code: M4	Puntmonster	-
8. mastiek houten raam	Geen asbest	-
8.1 Code: M1	Puntmonster	-

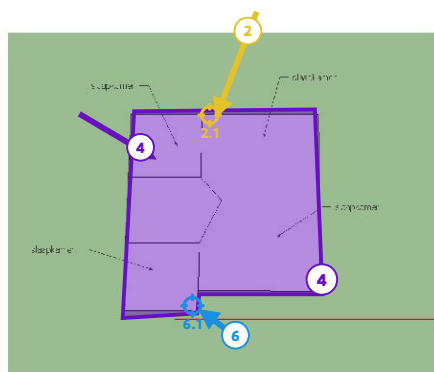
Plan 1.3: verdieping

Beschrijving	Type	Actie
2. onderdak hoofdvolume	Asbestmateriaal	Zorgvuldig beheren
2.1 Code: M2	Puntmonster	-
4. geen lijm op verdieping	Advies	-
6. pleisterwerk binnenmuur	Geen asbest	-
6.1 Code: M3	Mengmonster	-
