# Asbestinventarisatetest

Deerlijkstraat 146, 8550 Zwevegem

Attestnummer : 20241206-000172.000

Uitgegeven op : 06.12.2024

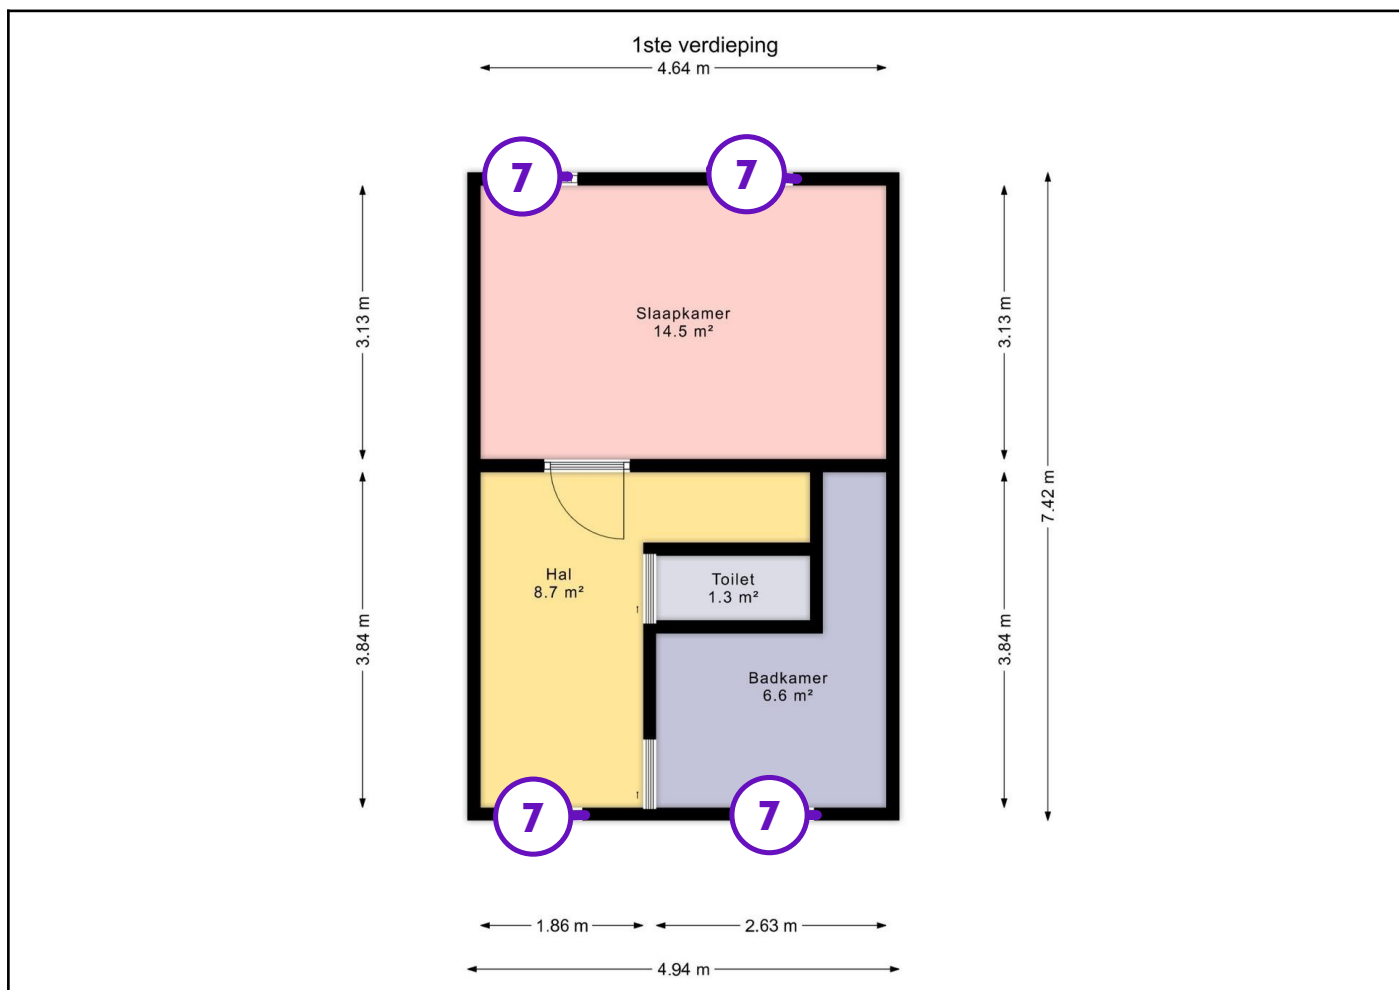
## Plan 1.2: Grondplan 1ste verdieping

Beschrijving	Type	Actie
7. Geen verdachte mastiek cementage	Advies	-

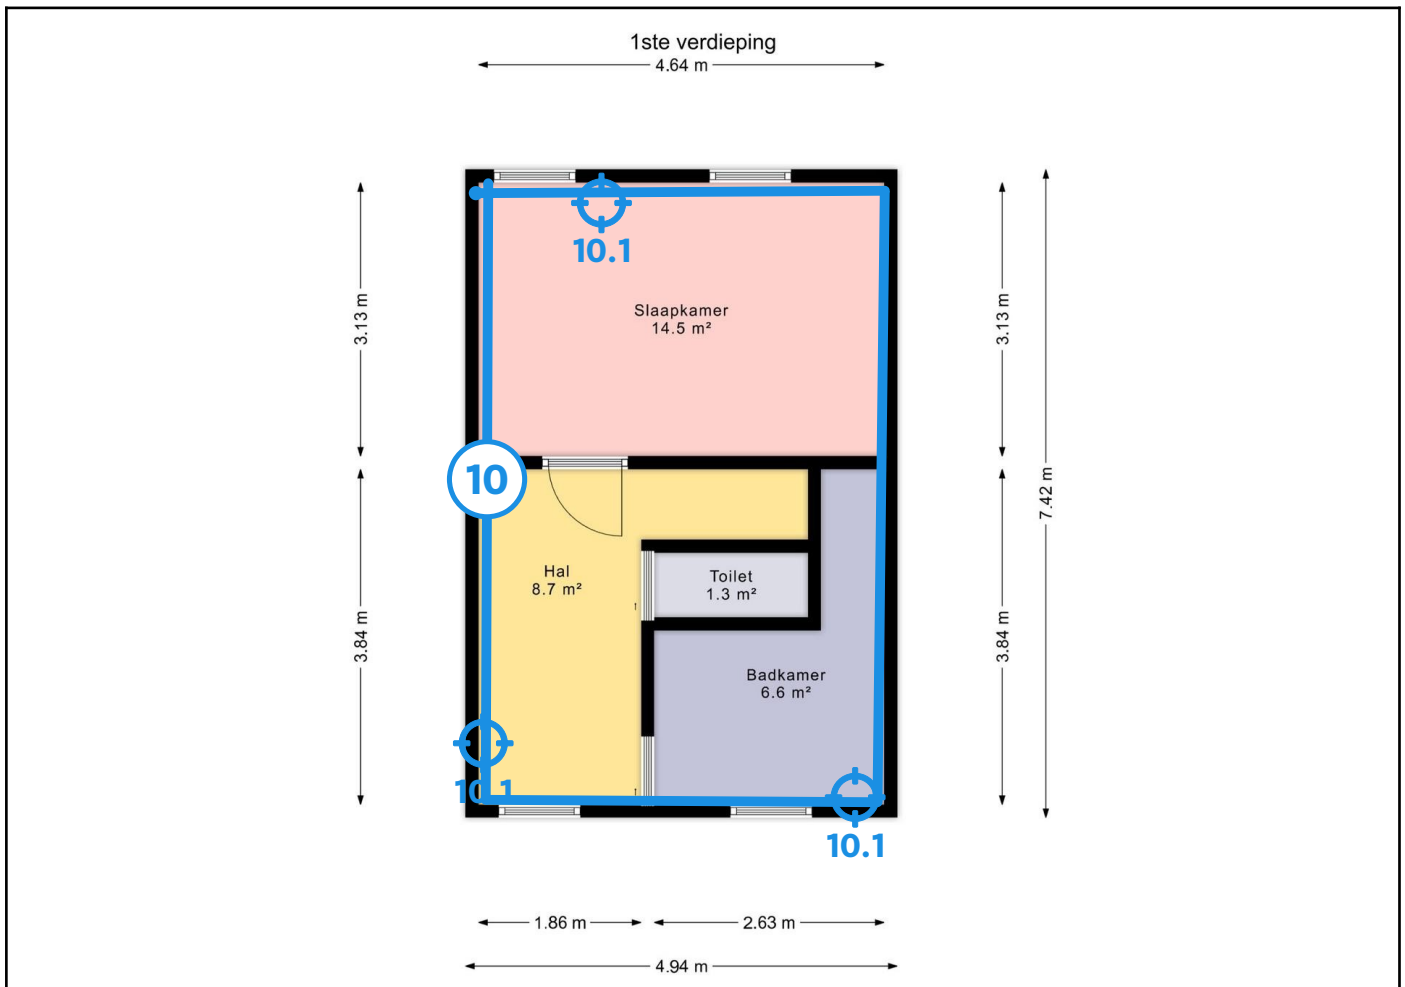
## Plan 1.4: Grondplan 1ste verdieping - Muren

Beschrijving	Type	Actie
10. Pleisterwerk Muur	Geen asbest	-
10.1 Code: MM01	Mengmonster	-

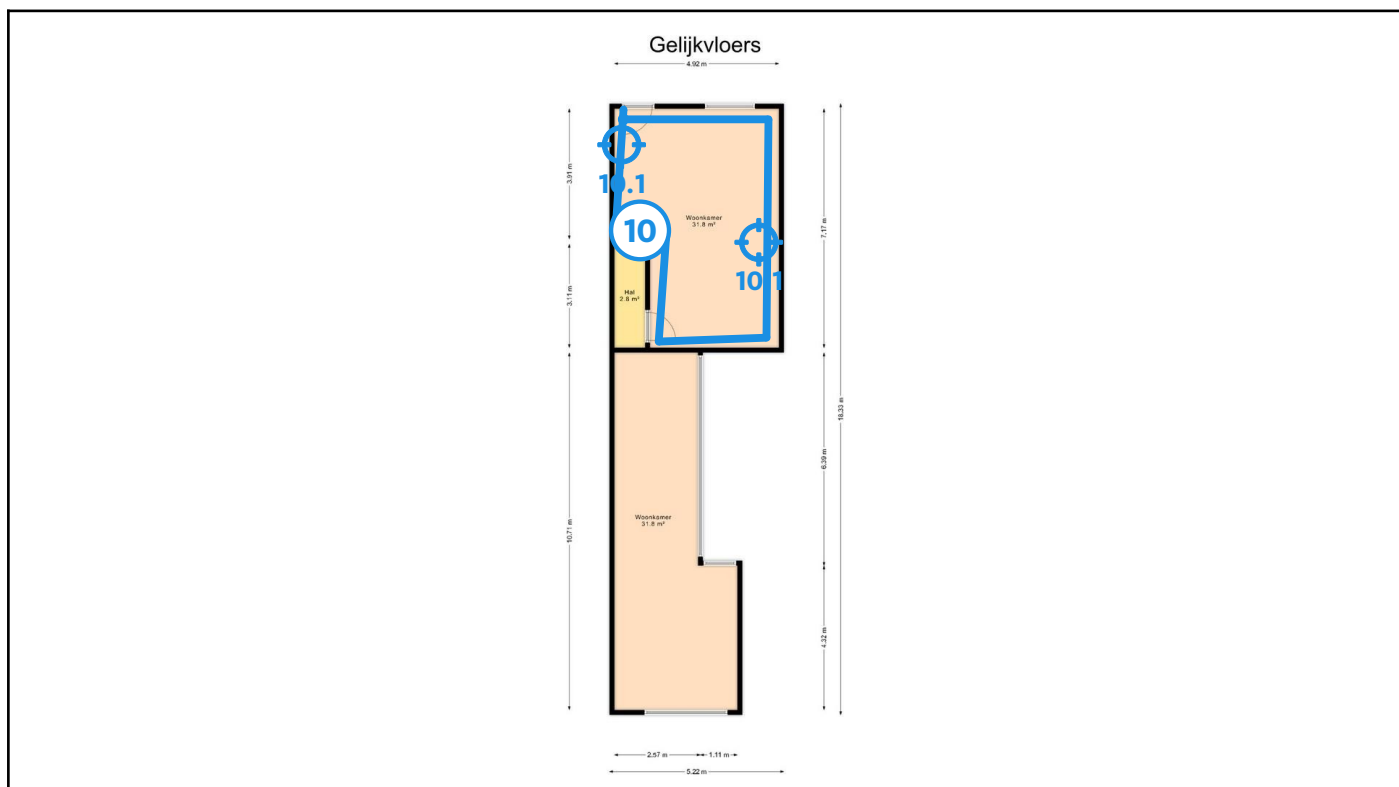
## Plan 1.6: Plan gelijkvloers Muur

Beschrijving	Type	Actie
10. Pleisterwerk Muur	Geen asbest	-
10.1 Code: MM01	Mengmonster	-

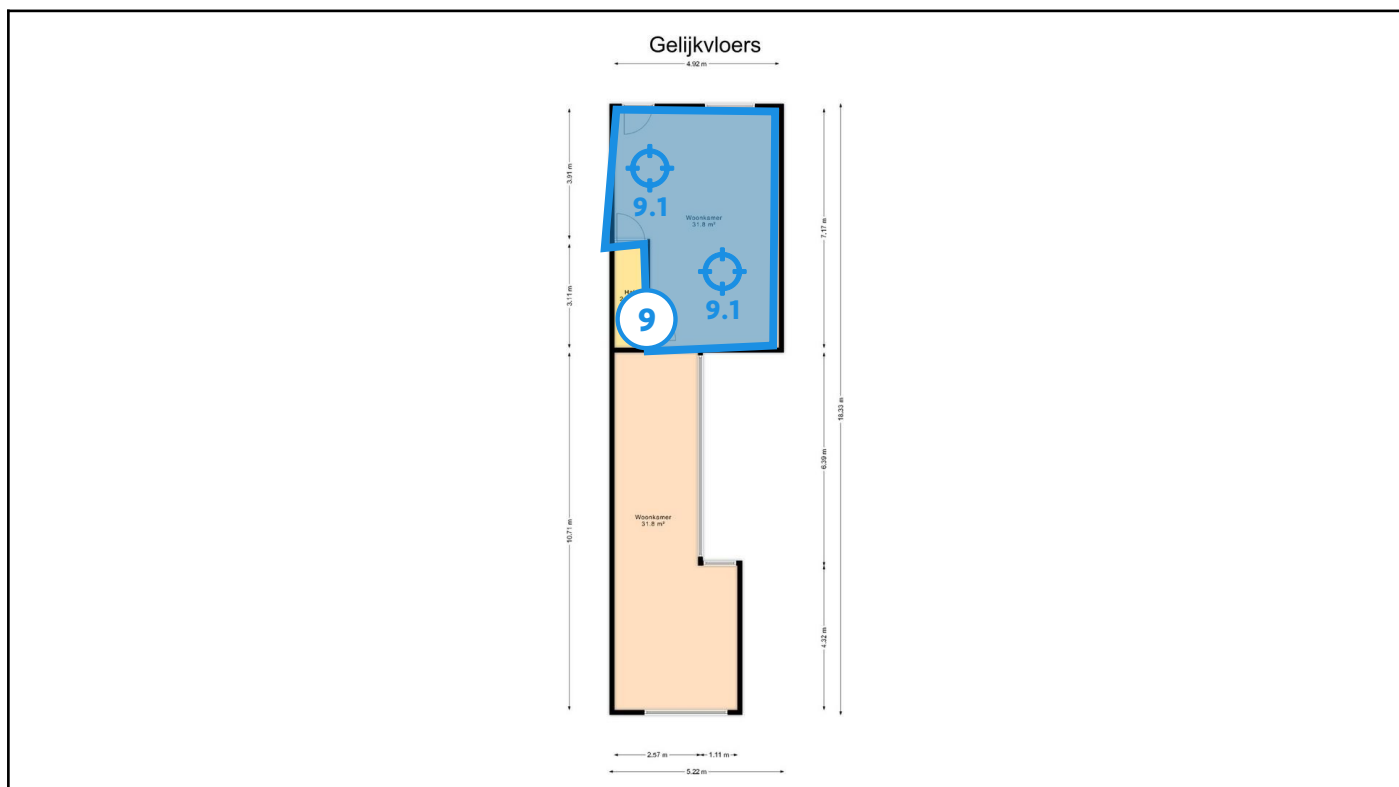
## Plan 1.7: Plan gelijkvloers Plafond

Beschrijving	Type	Actie
9. Pleisterwerk Plafond	Geen asbest	-
9.1 Code: MM02	Mengmonster	-
