Asbestinventarisatetest

Stationsstraat 90, 8930 Menen

Attestnummer : 20240905-000114.000

Uitgegeven op : 05.09.2024

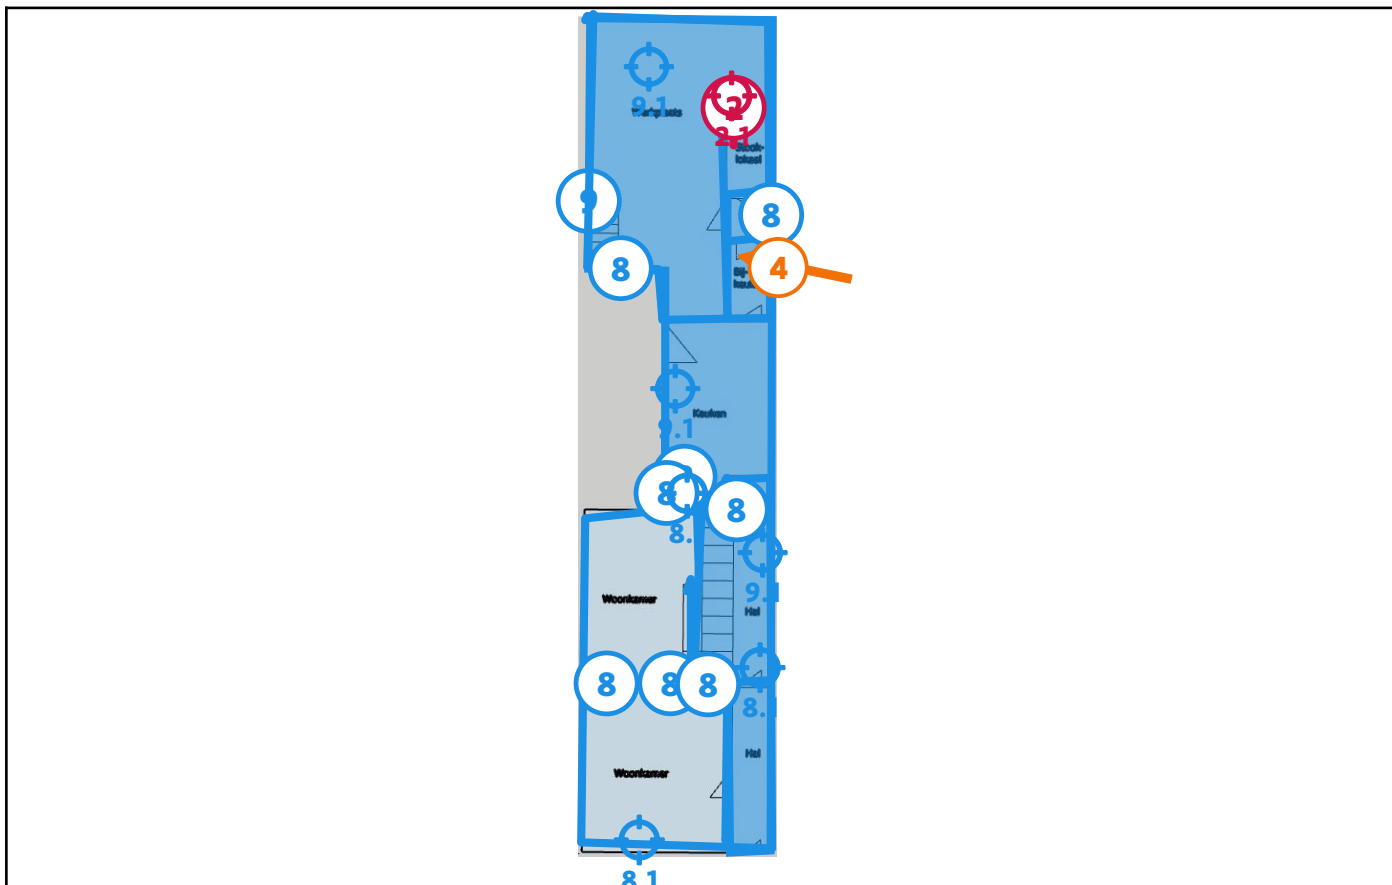
Plan 1.1: GLV

Beschrijving	Type	Actie
2. Leidingisolatie (gips)	Asbestmateriaal	Dringend verwijderen
2.1 Code: 7	Puntmonster	-
4. Bakeliet schakelaars/stopcontacten	Asbestmateriaal	Verwijderen
8. Pleisterwerk wanden GLV droog, nat, circ	Geen asbest	-
8.1 Code: 2	Mengmonster	-
9. Pleisterwerk plafonds GLV droog, nat, circ	Geen asbest	-
9.1 Code: 1	Mengmonster	-

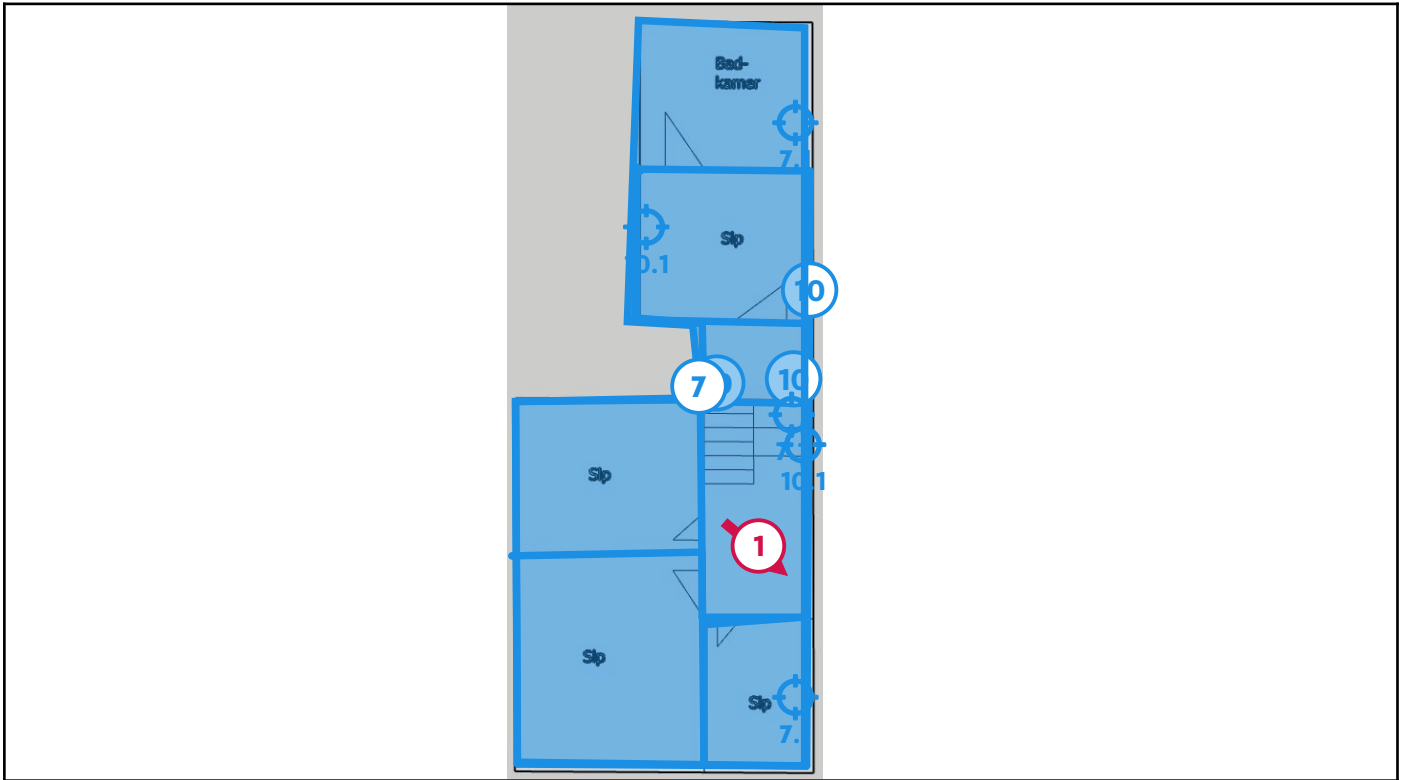
Plan 1.2: 1e

Beschrijving	Type	Actie
1. Pakking radiatoren	Asbestmateriaal	Dringend verwijderen
7. Pleisterwerk plafonds +1 droog, nat en circ ruimte	Geen asbest	-
7.1 Code: 4	Mengmonster	-
10. Pleisterwerk wanden +1 droog, circ ruimte	Geen asbest	-
10.1 Code: 3	Mengmonster	-

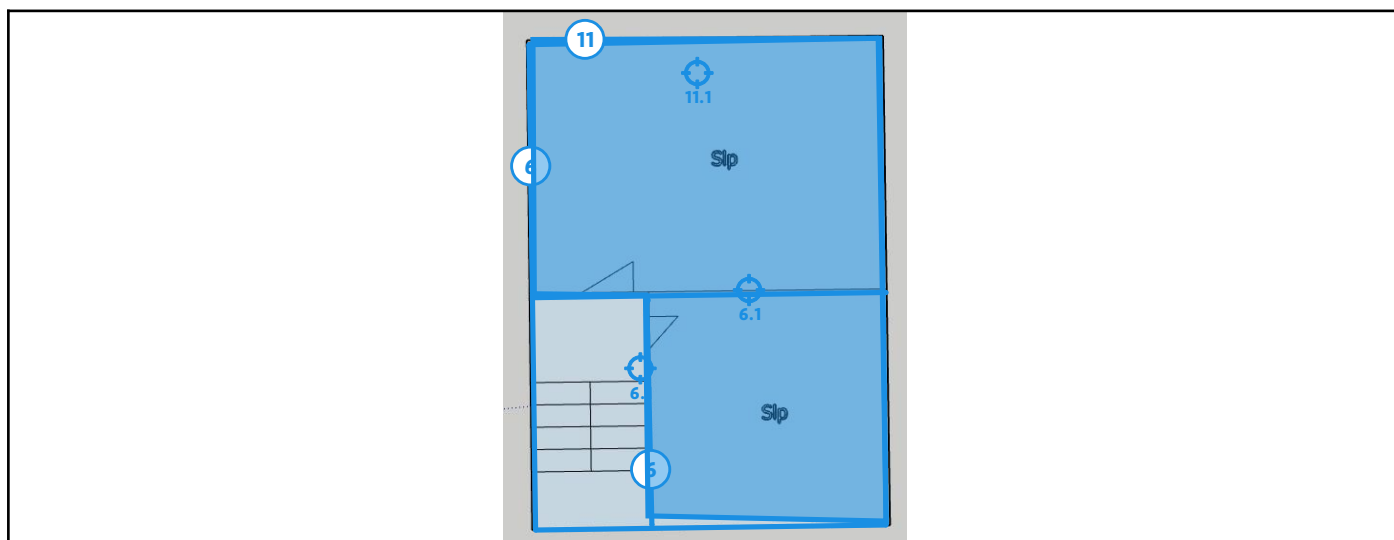
Plan 1.3: 2e

Beschrijving	Type	Actie
6. Pleisterwerk wanden +2 droog en circ ruimte	Geen asbest	-
6.1 Code: 5	Mengmonster	-
11. Vinyl	Geen asbest	-
11.1 Code: 6	Puntmonster	-

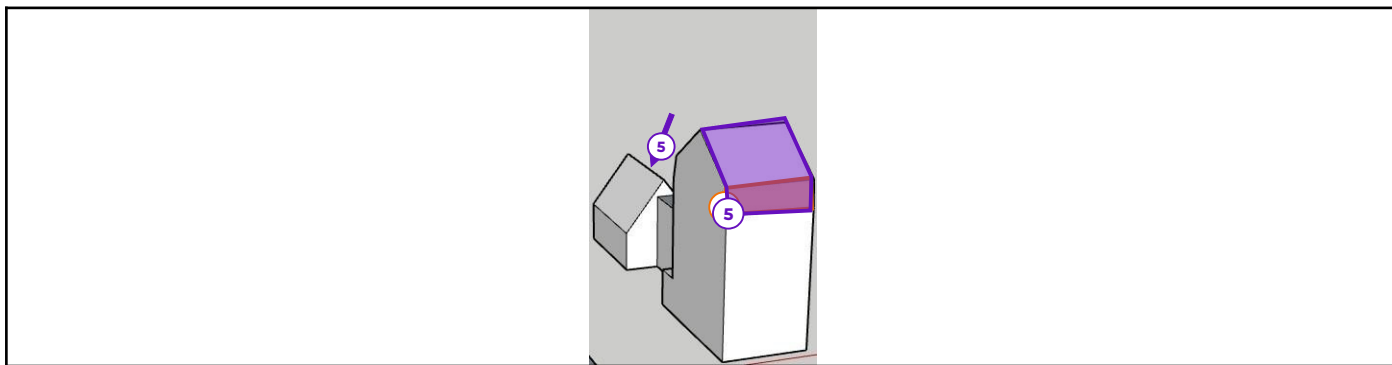
Plan 1.4: Dak voorraan

Beschrijving	Type	Actie
3. Dak bestaande uit leien	Asbestmateriaal	Verwijderen
5. Dak/onderdak	Advies	-

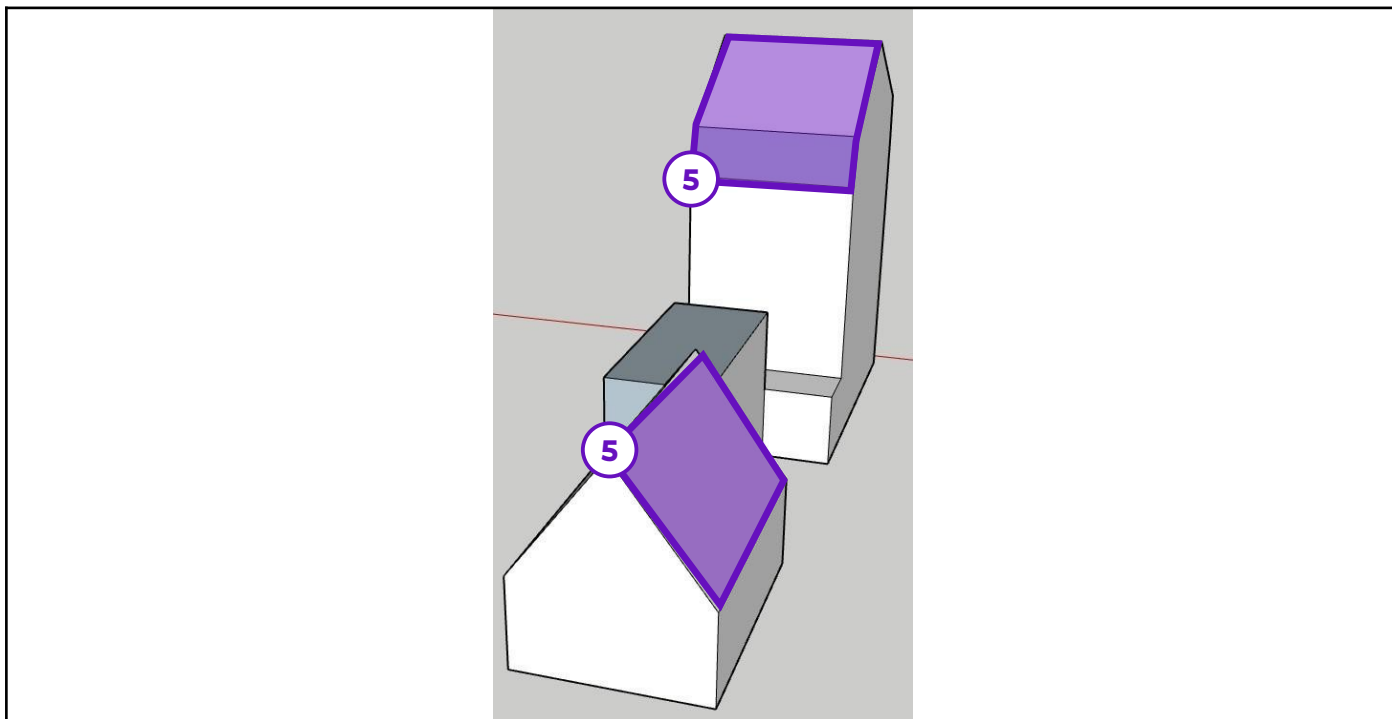
Plan 1.5: Dak achteraan

Beschrijving	Type	Actie
5. Dak/onderdak	Advies	-
