# Asbestinventarisatetest

Moeskroenstraat 242, 8930 Menen

Attestnummer : **20260423-000503.000**

Uitgegeven op : **23.04.2026**

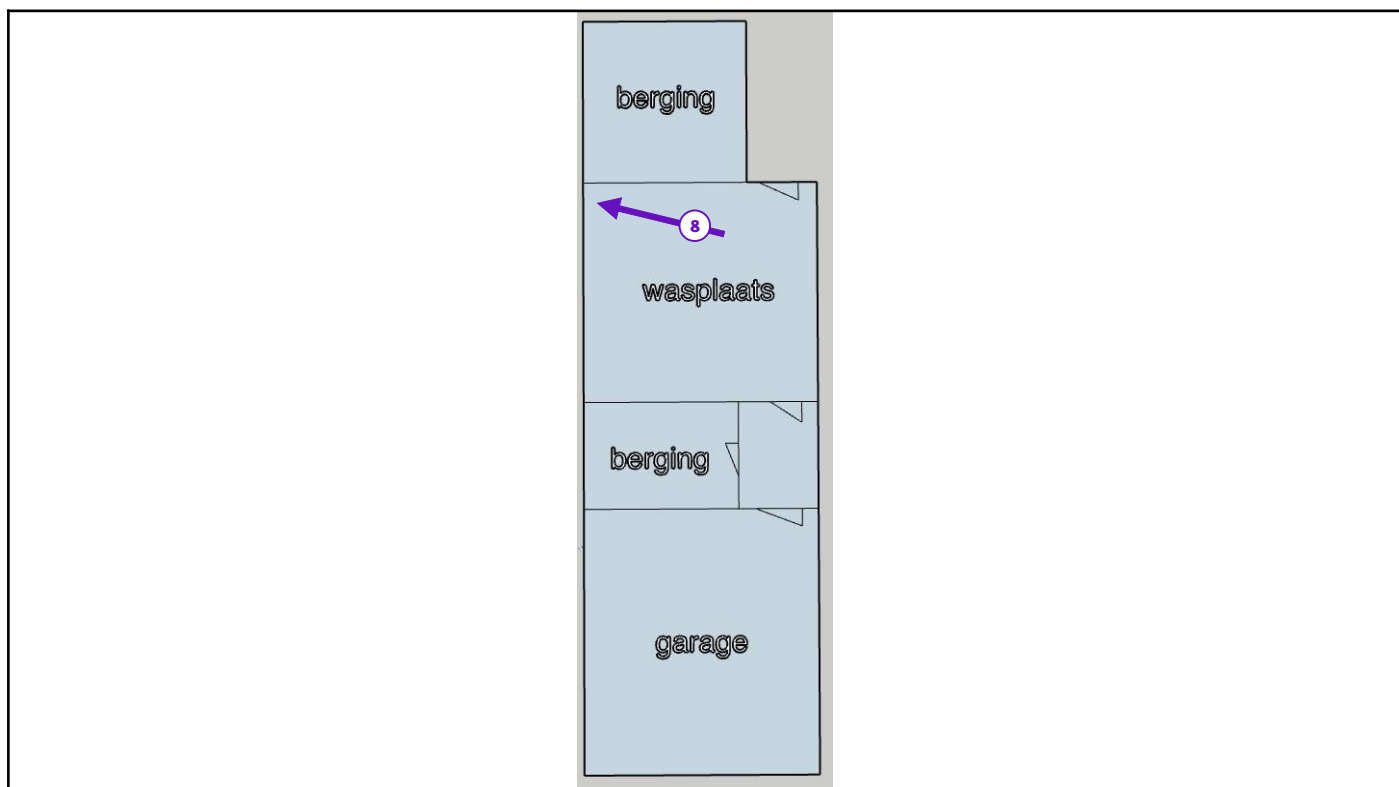
## Plan 1.1: Kelder

Beschrijving	Type	Actie
8. CV-ketel (niet verdacht)	Overige ruimte of materiaal	-

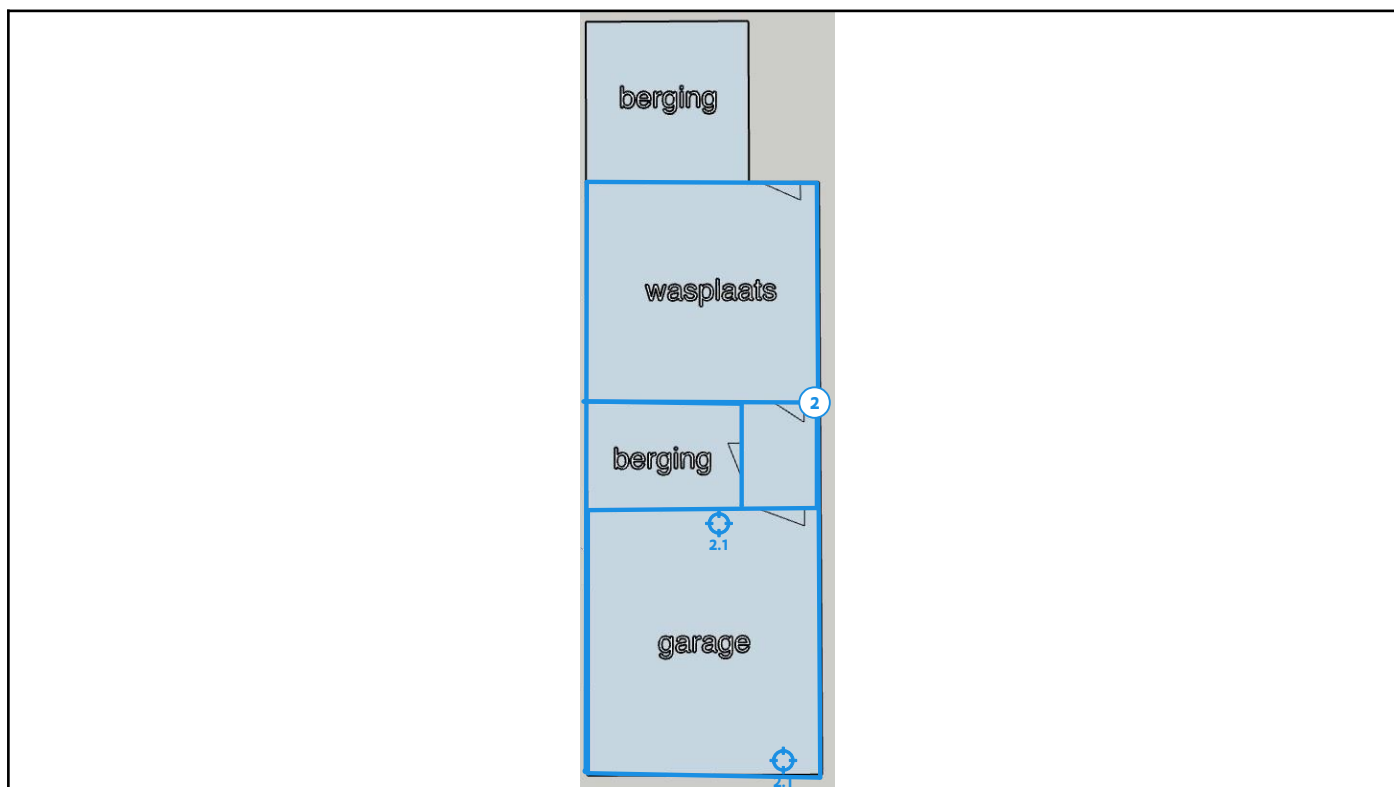
## Plan 1.2: Kelder wanden

Beschrijving	Type	Actie
2. Cementering kelder	Geen asbest	-
2.1 Code: 3	Mengmonster	-

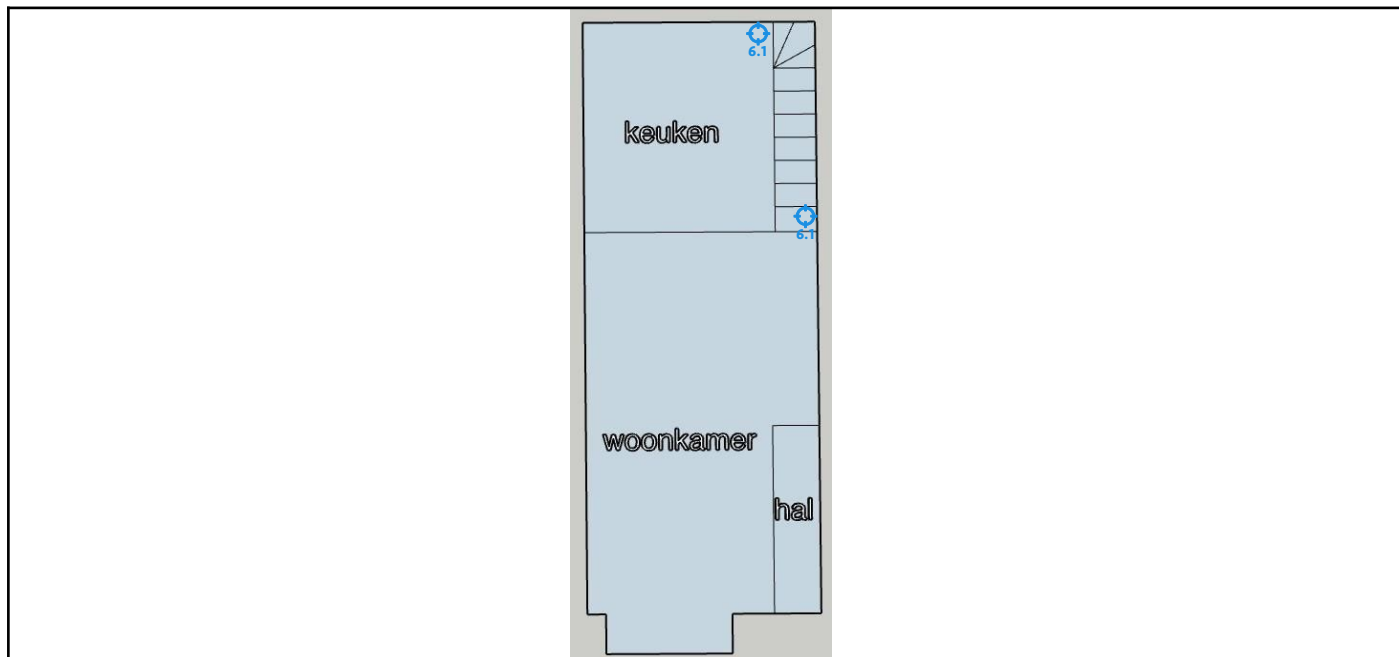
## Plan 1.4: Gelijkvloers wanden

Beschrijving	Type	Actie
6. Pleisterwerk wanden droge, natte, circ ruimte	Geen asbest	-
6.1 Code: 1	Mengmonster	-

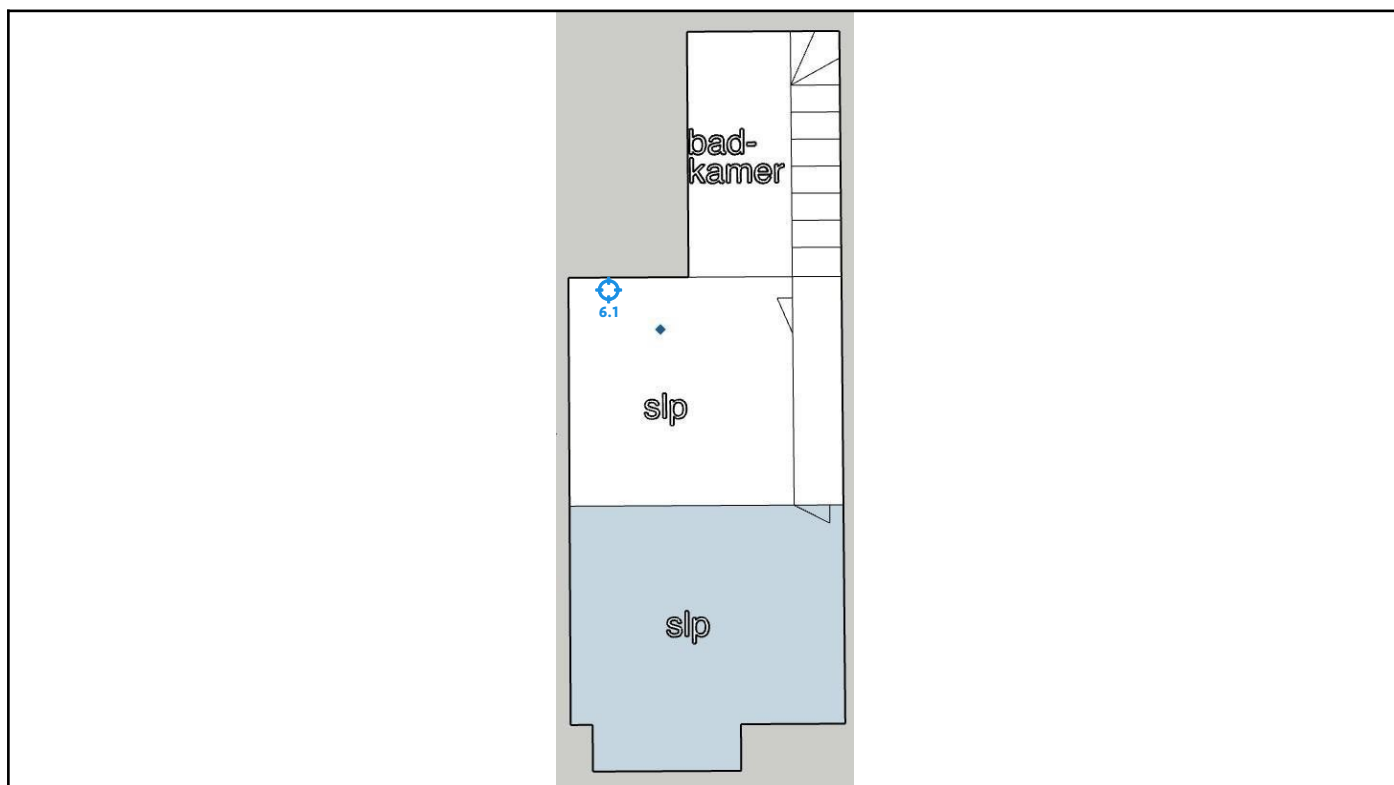
## Plan 1.7: 1e verdiep wanden

Beschrijving	Type	Actie
6. Pleisterwerk wanden droge, natte, circ ruimte	Geen asbest	-
6.1 Code: 1	Mengmonster	-

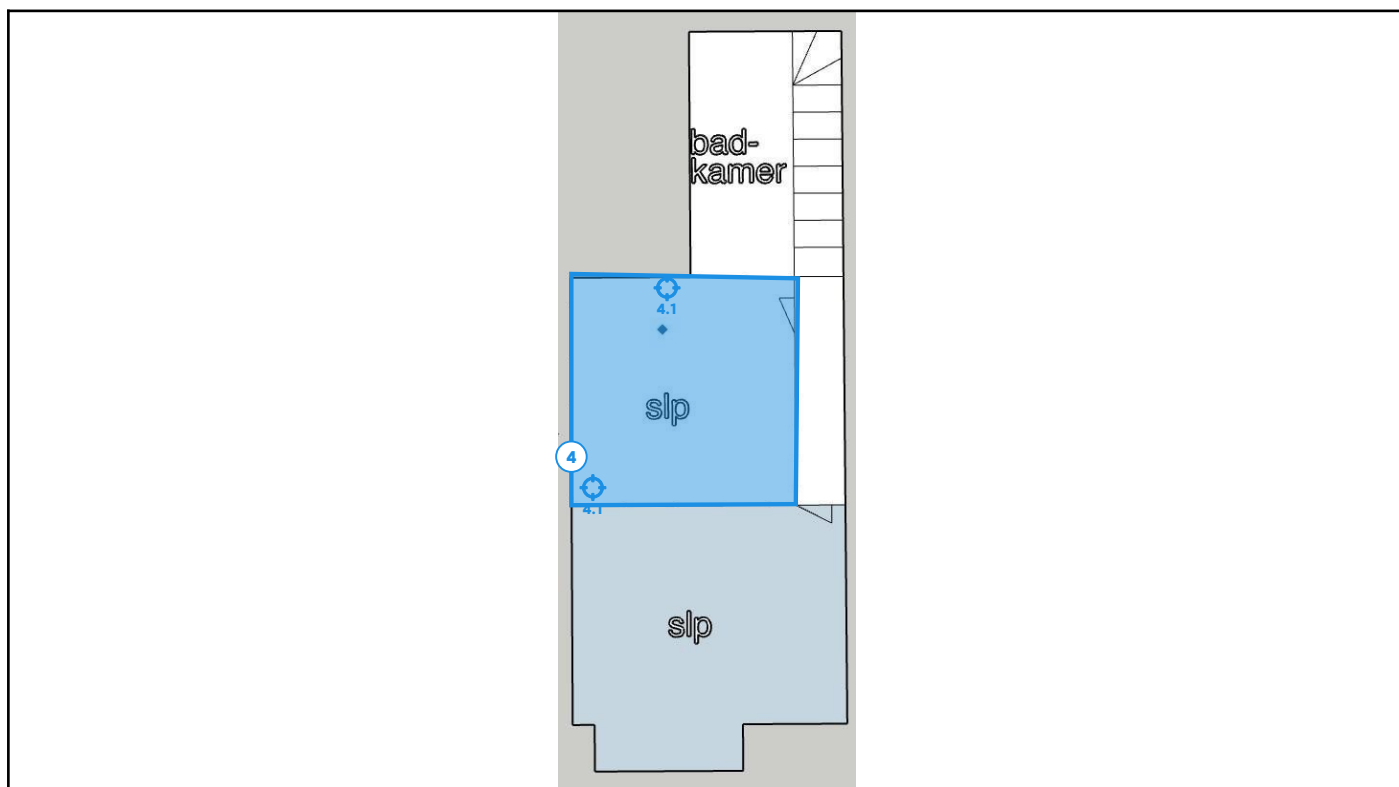
## Plan 1.8: 1e verdiep plafond

Beschrijving	Type	Actie
4. Pleisterwerk plafonds	Geen asbest	-
4.1 Code: 4	Mengmonster	-

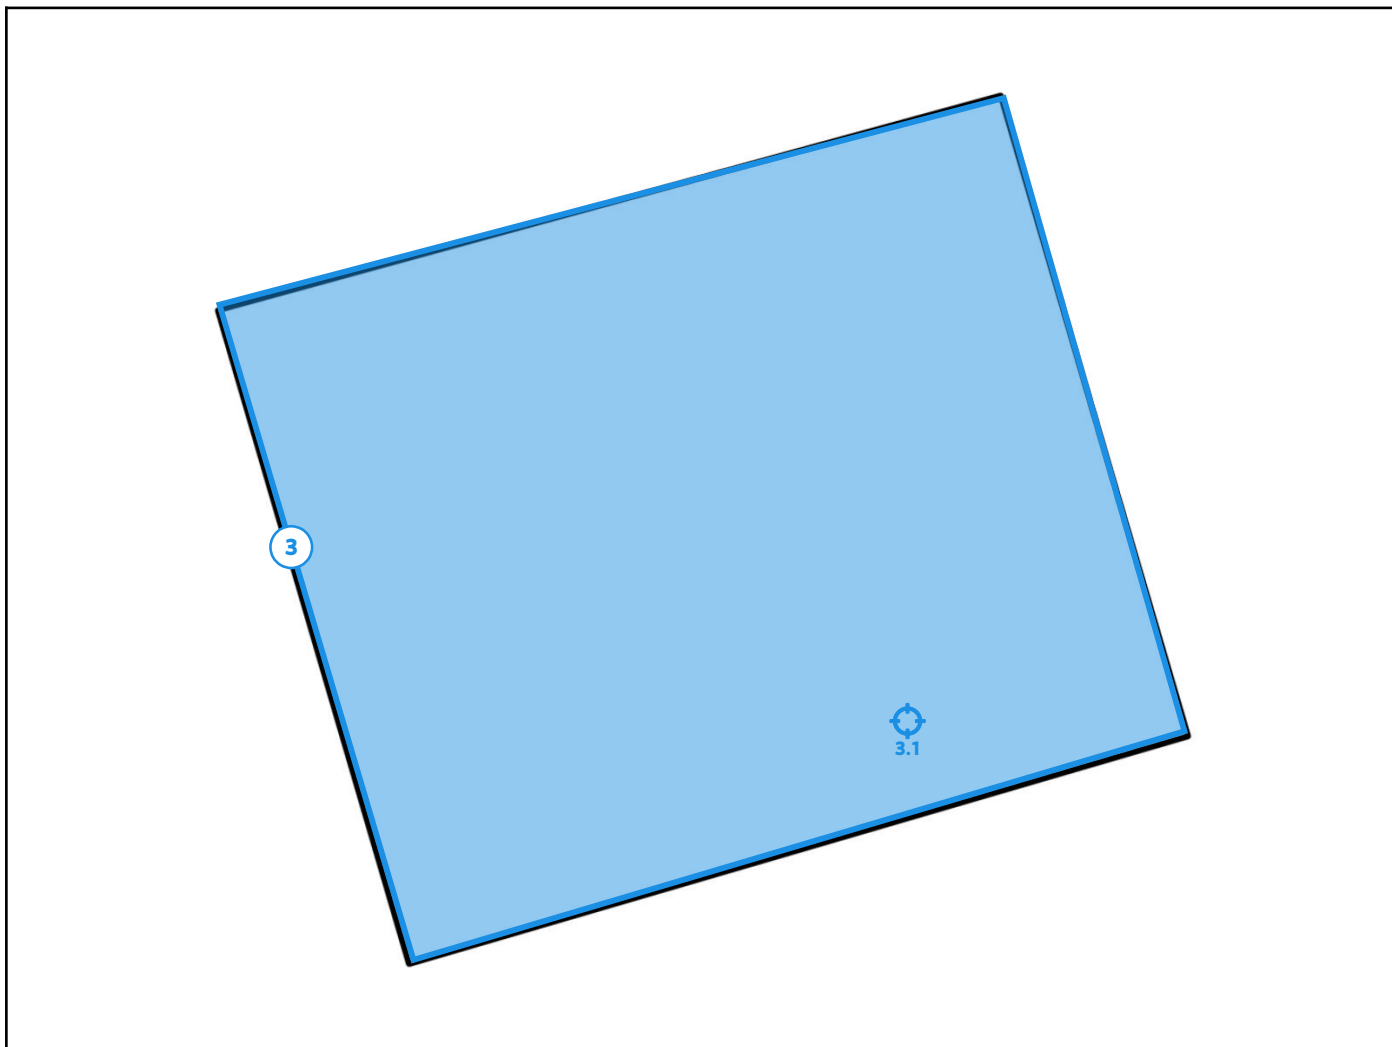
## Plan 2.1: Bijgebouw plan

Beschrijving	Type	Actie
3. Dak bestaande uit golfplaten	Geen asbest	-
3.1 Code: 2	Puntmonster	-

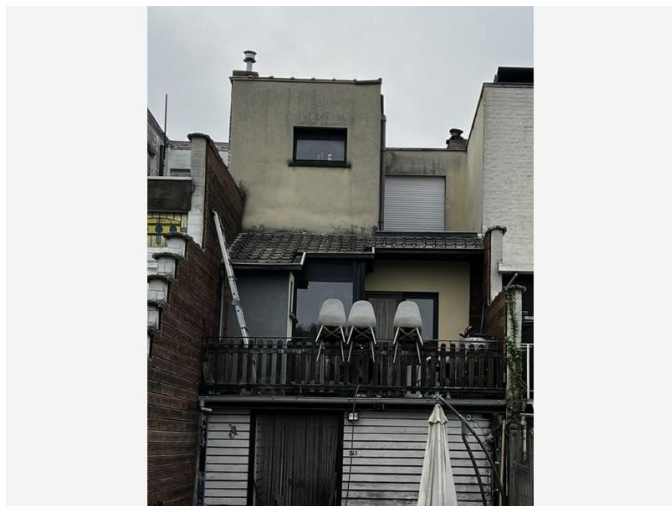
### Fiche 13: Onderdak niet waarneembaar (stormhaken)

Beschrijving	Notitie	Terug te vinden op plannen
Fiche 10: Liftinfrastructuur (niet aanwezig)	Er is geen liftinfrastructuur aanwezig op de inspectielocatie.	-
Fiche 11: Leidingisolatie (niet aanwezig)	Er is geen asbestverdachte leidingisolatie aanwezig.	-
Fiche 12: Mastiek (niet aanwezig)	Er is geen asbestverdachte mastiek aanwezig.	-
Fiche 13: Onderdak niet waarneembaar (stormhaken)	Er is geen asbestverdacht onderdak waarneembaar van binnenuit, noch van buitenaf. De dakpannen liggen vast met stormhaken. Bij werken, onderzoek of een eventueel aanwezig onderdak asbest bevat.	Plan 1.10: 3D Achtergevel
